H24-B14-2 深度38.10~38.27m 薄片試料拡大写真の向き (No.1126-追23) を修正

令和3年7月16日提出資料
 敦賀発電所 2号炉 敷地の地形、地質・地質構造について (コメント回答)
 補足説明資料 3 薄片観察結果 (その1)
 3-185頁

1. 変更内容、理由及び断層連続性評価への影響

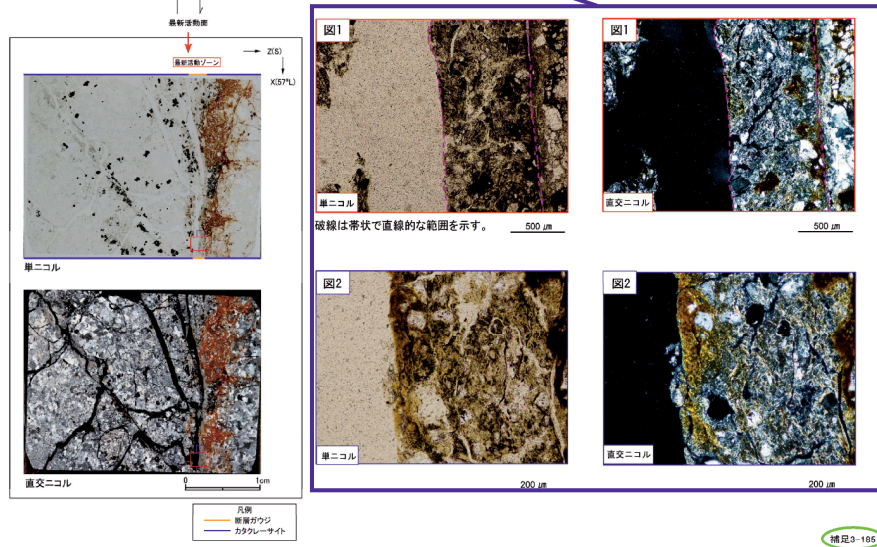
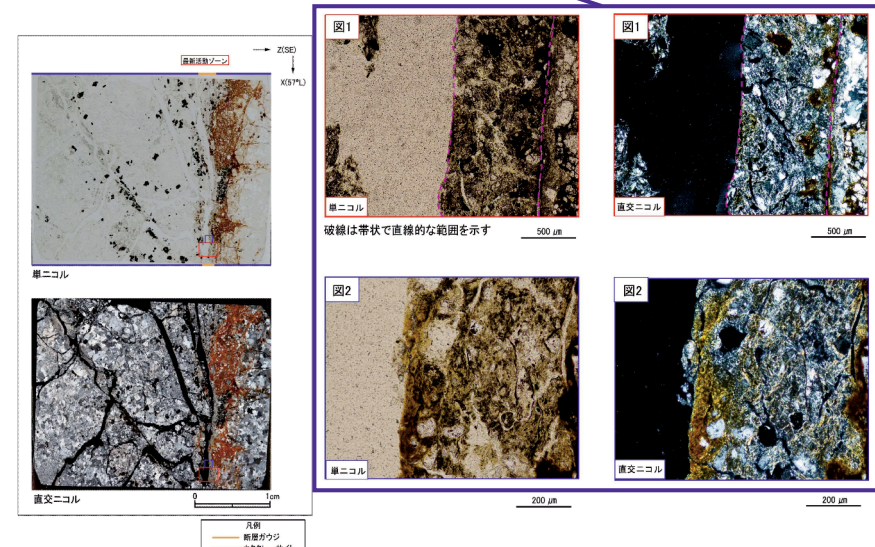
第7.4.4.303図(4) 破砕部性状 H24-B14-2 深度38.10~38.27m (変位センス, 薄片観察による断層岩区分(2/2))

- 最新活動ゾーンには、以下の特徴が認められる。
- 基質は粘土鉱物を主体とする。(図2)
- 粘土状部の分布は帯状で直線的である。(図1)
- 岩片は少ない。(図2)
- 丸みを帯びている岩片が多い。(図2)

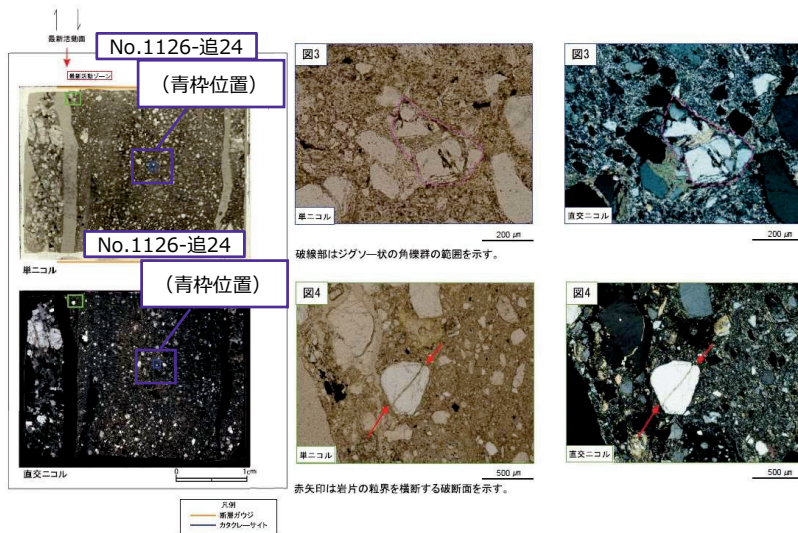
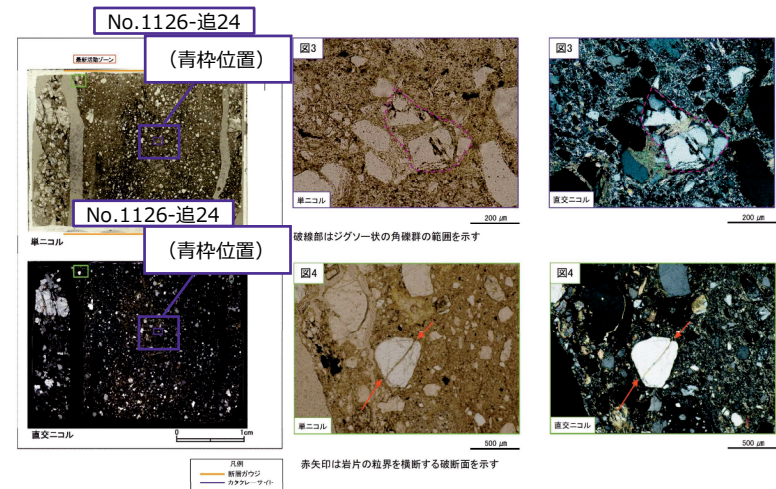
第7.4.4.305図 (5) 破砕部性状 H24-B14-2 深度49.24~49.55m (変位センス, 薄片観察による断層岩区分(3/3))

- 最新活動ゾーンには、以下の特徴が認められる。
- 岩片の粒界を横断する破断面が認められる。(図4)
- ジグソー状の角礫群が認められる。(図3)

H24-B14-2 深度49.24~49.55m 拡大図の青枠の位置 (No.1126-追24) の修正

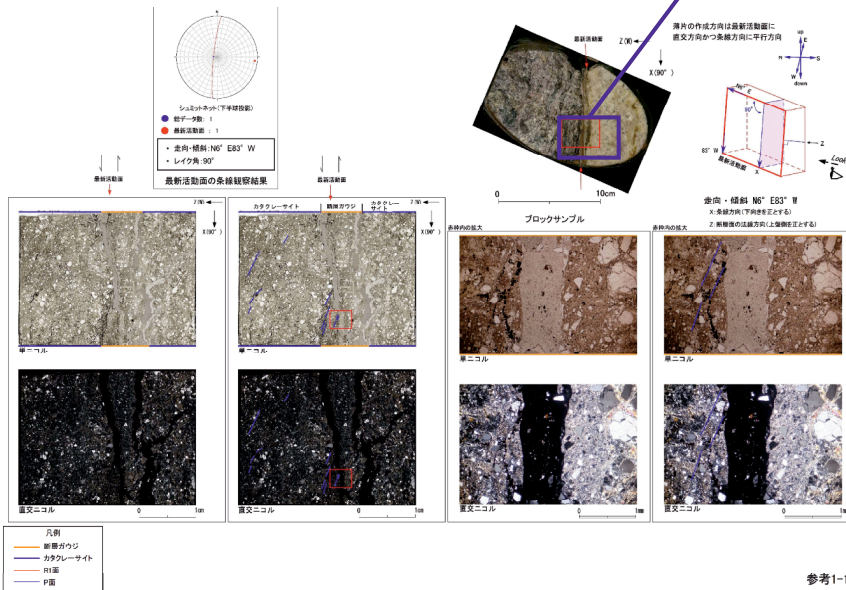
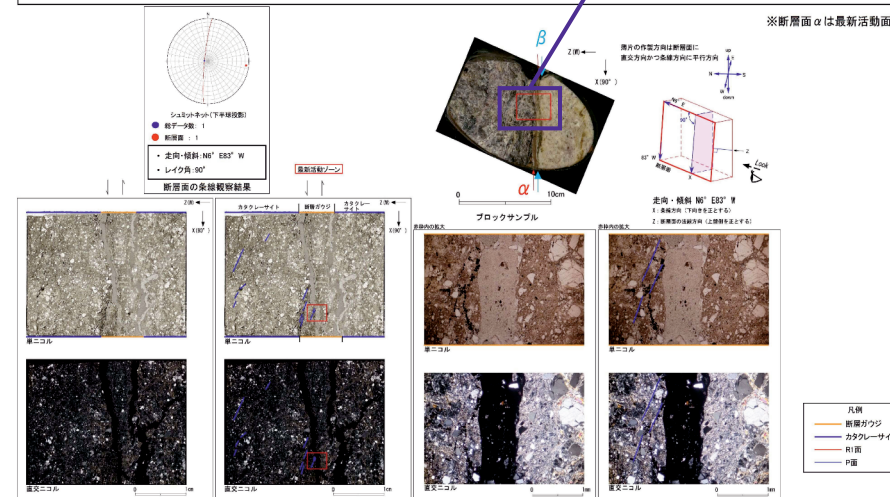
第7.4.4.311図 (3) 破碎部性状 H24-D1-4 深度27.75~28.43m (変位センス, 薄片観察による断層区分(1/3))

H24-D1-4のボーリングコア(深度28.33m)から採取した薄片試料の観察結果によれば最新活動面の変位センスは、正断層成分が卓越する。

・H24-D1-4のボーリングコアから採取した薄片試料の観察結果によれば最新活動ゾーンの変位センスは、正断層成分が卓越する。
 ・最新活動ゾーンには、断層ガウジとカタクレーサイトの特徴が認められるが、カタクレーサイトの特徴は、カタクレーサイトが断層ガウジに取り込まれたものと考えられることから断層ガウジと判断した。
 > (断層ガウジ) 基質は粘土鉱物を主体とする。
 > (断層ガウジ) 粘土状部の分布は帯状で直線的である。
 > 岩片は少ない。
 > (カタクレーサイト) 角ばった岩片が多い。
 > (カタクレーサイト) 岩片の粒界を横断する破断面が認められる。
 > (カタクレーサイト) ジグソー状の角礫群が認められる。
 > (カタクレーサイト) 塑性変形した雲母粘土鉱物が認められる。

H24-D1-4 深度27.75~28.43mブロックサンプル上に示している薄片試料作製範囲 (No.1126-追26) を修正

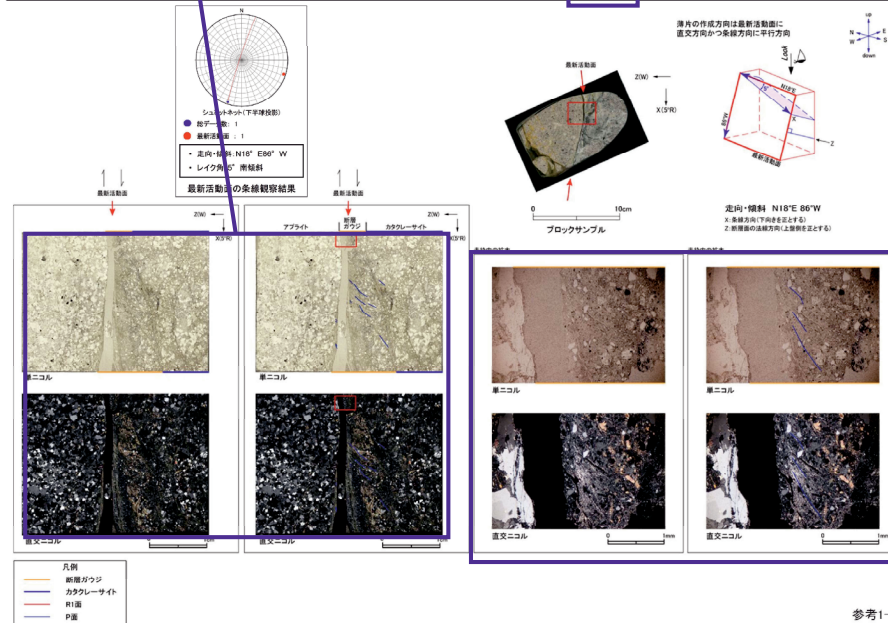
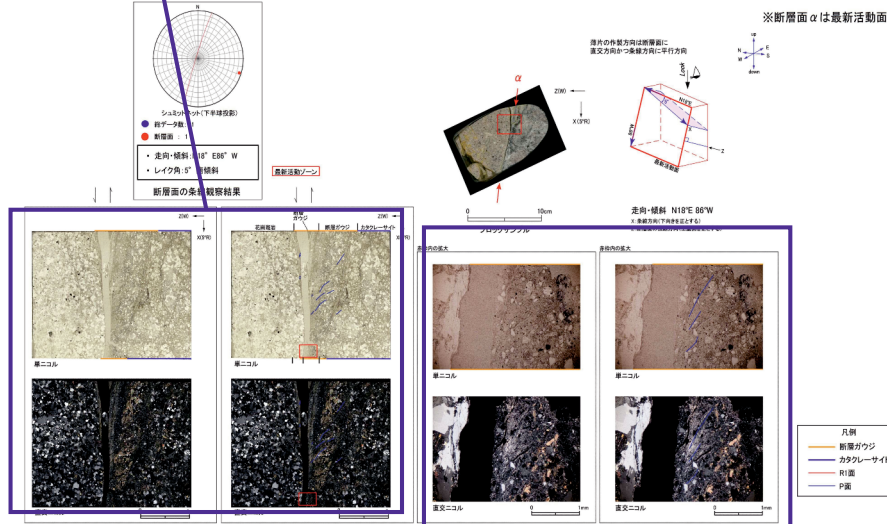
第7.4.4.313図 (3) 破砕部性状 H24-D1-4 深度60.06~60.38m (変位センス, 薄片観察による断層岩区分(1/2))

H24-D1-4のボーリングコア(深度60.06m)から採取した薄片試料の観察結果によれば最新活動面の変位センスは右ずれ成分が卓越する。

H24-D1-4のボーリングコア(深度60.06m)から採取した薄片試料の観察結果によれば最新活動ゾーンの変位センスは左ずれ成分が卓越する。最新活動面とカタクレーサイトの特徴が認められるが、カタクレーサイトの特徴は、カタクレーサイトが断層ガウジに取り込まれたものと考えられることから断層ガウジと判断した。

- > (断層ガウジ)せん断構造に伴う粘土鉱物の定向配列が認められる。
- > (断層ガウジ)基質は粘土鉱物を主体とする。
- > (断層ガウジ)粘土状部の分布は帯状で直線的である。
- > 岩片は少ない。
- > (カタクレーサイト)角ばった岩片が多い。

【理由】従前は写真の向きを180°逆方向に取り扱っていたもの

- ・ X方向の変更 (No.1126-追27) に伴い、変位センスを左ずれに変更 (No.1126-追28)

【理由】No.1126-追27の変更に伴い、変位センスを変更

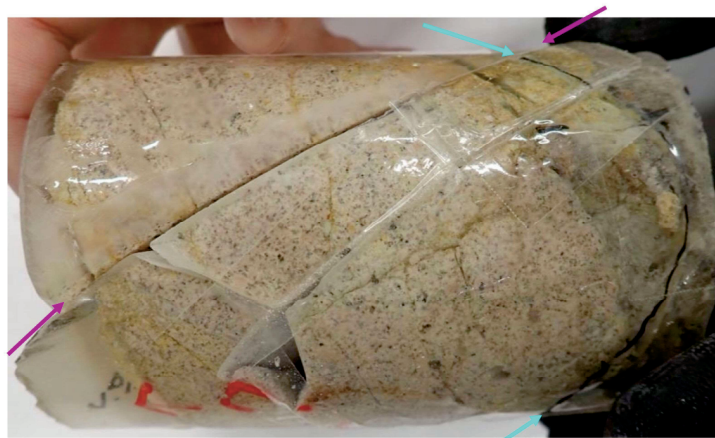
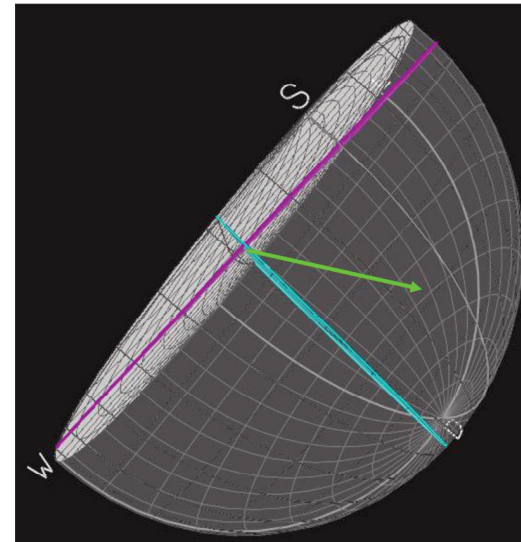
ボーリングの掘進方向、最新活動面、試料切断面の関係を3次的に示した図

- 薄片試料の作製箇所について、試料切断方向が正しい (最新活動面に直交で、かつ、条線方向に平行) ことを確認した。
- 右の図はボーリングの掘進方向、最新活動面、試料切断面の正しい位置関係を図にしたものである。正しい位置関係とは、「試料切断面は最新活動面に直交で、かつ、条線方向に平行」の条件を満たすものである。試料で再現した3つの位置関係が図と相違ないことから正しく切断されていると判断した。(条線は最新活動面上で確認されているため、本ページでは表現されていない。)

ボーリング掘進方向および最新活動面位置、試料切断方向については、コア写真を利用してその位置が適切であることを確認した。

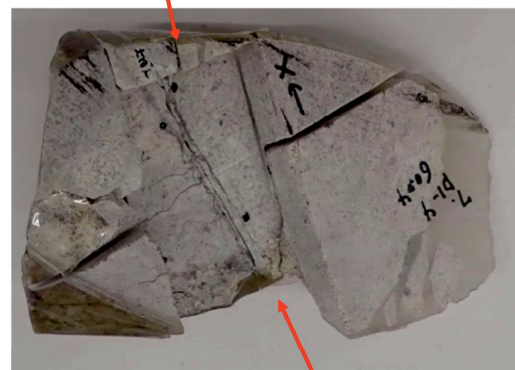
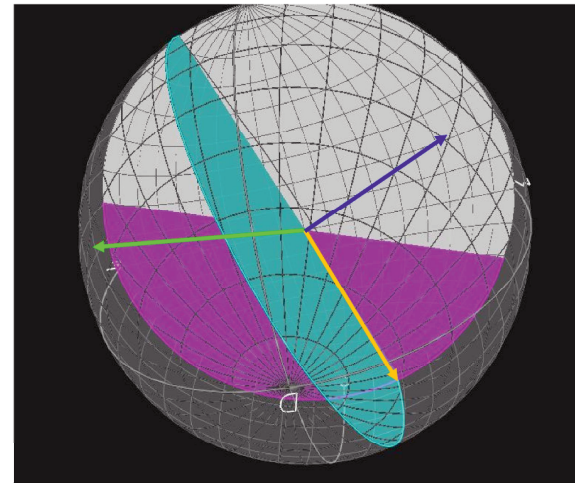
ボーリングの掘進方向、最新活動面、試料切断面の関係を3次的に示した図

- 薄片試料の作製箇所について、試料の切断方向を確認し、下記のX方向が正しいことを確認した。
- 右の図はボーリングの掘進方向、最新活動面、試料切断面、X方向、Z方向の正しい位置関係を図にしたものである。正しい位置関係とは、「試料切断面は最新活動面に直交で、かつ、条線方向に平行」の条件を満たすものである。試料で再現した5つの位置関係が図と相違ないことから正しく切断されていると判断した。
- 従前提示していたZ方向は、下記で示した矢印の方向と逆であったことから変更する。

・薄片作製位置は、肉眼観察により認定した最新活動面に沿って最も細粒化した部分を含み、試料の人為的な乱れのない箇所であることを確認した。

※切断面に記載されているX方向は誤り

X: 条線方向(下向きを正とする)
Z: 断面面の法線方向(上盤側を正とする)

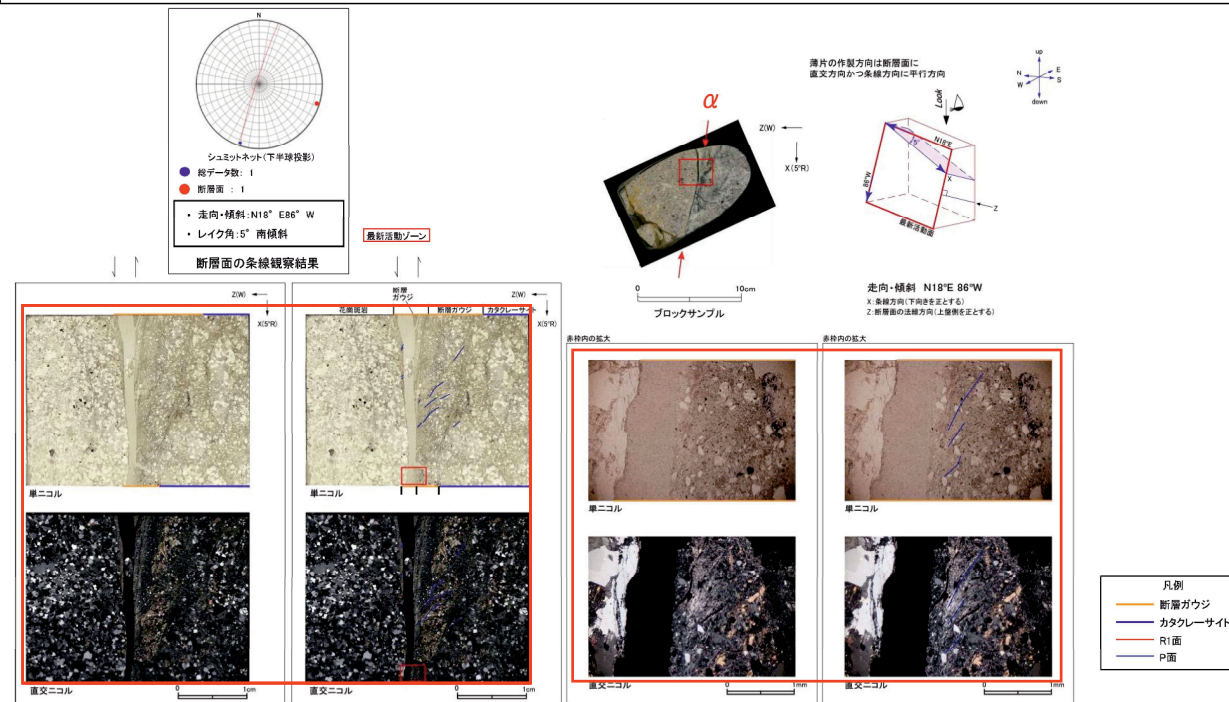
H24-D1-4 深度60.06~60.38m 薄片観察 変位センス, 薄片観察による断層岩区分(1/2)

- 薄片試料の観察自体は適切に行われていたが、従前提示していた資料ではX方向を逆向きに記載しており、正しい方向に変更することで上盤と下盤が入れ替わることから、変位センスは左ずれセンスに変更となる。(副次的変更)
- 研磨片写真及び薄片全景写真に示した薄片試料のX方向が正しくなるよう写真を反転させることで修正した。(赤枠箇所)

• H24-D1-4のボーリングコアから採取した薄片試料の観察結果によれば最新活動ゾーンの変位センスは、左ずれ成分が卓越する。
 • 最新活動ゾーンには、断層ガウジとカタクレーサイトの特徴が認められるが、カタクレーサイトの特徴は、カタクレーサイトが断層ガウジに取り込まれたものと考えられることから断層ガウジと判断した。
 > (断層ガウジ)せん断構造に伴う粘土鉱物の定向配列が認められる。
 > (断層ガウジ)基質は粘土鉱物を主体とする。
 > (断層ガウジ)粘土状部の分布は帯状で直線的である。
 > 岩片は少ない。
 > (カタクレーサイト)角ばった岩片が多い。
