H24-H-14 深度4.93~7.81m 断層ガウジの幅 (No.9) を変更

敦賀発電所 2号炉 敷地の地形、地質・地質構造について

H24-D1-1 深度49.20~49.91m 最新活動面の深度 (No.12) の変更、それに伴い最新活動面の深度を示す矢印の位置 (No.13) を変更

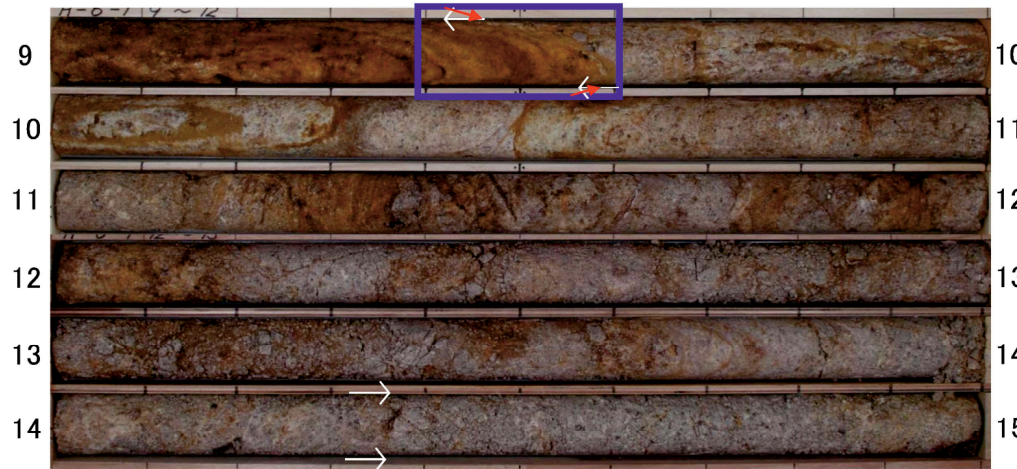
コア写真

H24-H-6-1 深度9.58~14.36m 走向・傾斜 (No.7) の変更に伴い、条線方向 (No.8) を変更

- 条線観察位置が最新活動面であることを残試料を用いて確認した。

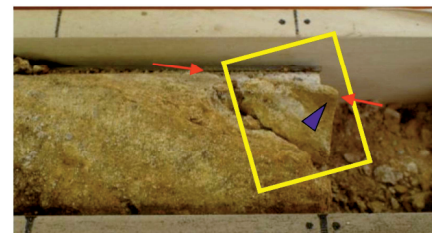
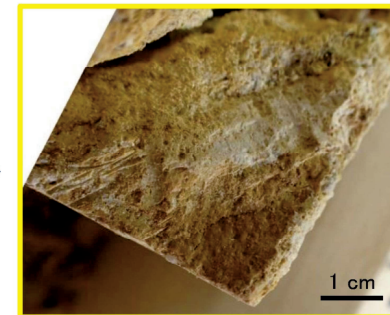
条線観察位置拡大

※研磨片の作製に使用したため、9.50~9.60mのコア試料が欠如している。

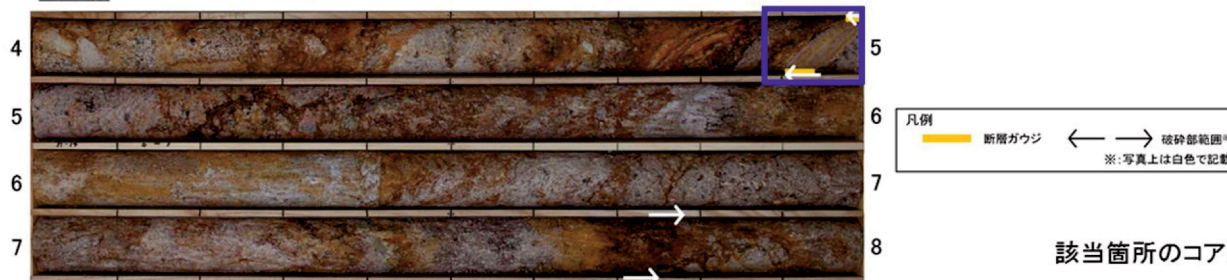
コア写真

断層ガウジ・断層角礫の幅算出資料(K断層 H24-H-14 深度4.93~7.81m)

・実測した断層ガウジの幅は3.5cmである。

- 従前提示していたデータでは性状一覧表に断層ガウジの幅を1.0cmと記載していたが、以下のことから、3.5cmが正しい値であるため、1.0cmから3.5cmに変更した。
- コアの再観察の結果、上端側からにぶい橙色と明黄褐色の粘土状部を繰り返し、断層ガウジの幅としては3.5cmであった。
- コア観察カードには全体の厚さ35mmの記載と、帯状の厚さ5~10mmの記載があり、従前提示していたデータである1.0cmは断層ガウジ内の縞状の各色調の帯の最大値を誤って記載していたと推定される。

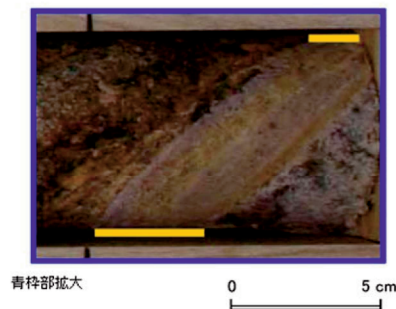
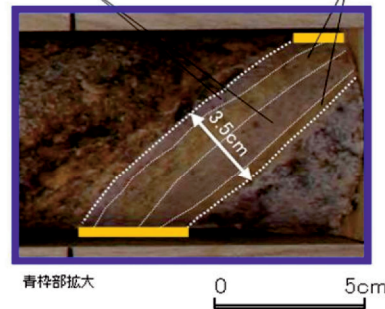
該当箇所のコア観察カード

にぶい橙色(厚さ5~10mm) 明黄褐色(厚さ5~10mm)

4.93~7.81m: 破砕帯 (K断層)  
 4.93(主断面) ~ 4.95m: Hc-1  
 上端50%, 下端50%で、両者同 連続的でシロに連続。  
 φ1~2mmの石英粒と少量の粘土や軟弱な粘土。  
 色調は上部部から、にぶい橙(25R/4) ~ 明黄褐(10R/6)  
 ~ にぶい橙 ~ 明黄褐と120°平行な縞状で厚さ5~10mm  
 を繰り返し出ている  
 全体の厚さは35mm  
 帯状の厚さの記載

全体の幅の記載

帯状の厚さの記載

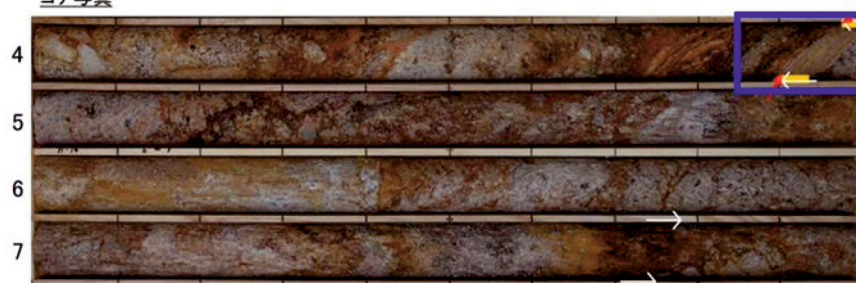
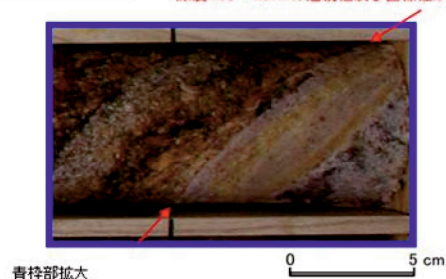
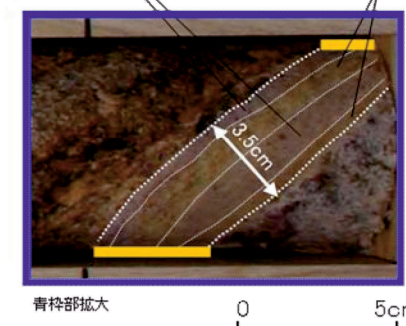
コア写真

深度4.93~4.97mの連続性及び直線性が良い粘土

にぶい橙色 (厚さ5~10mm)

明黄褐色 (厚さ5~10mm)

- 従前提示していたデータでは性状一覧表に断層ガウジの範囲を示すカラーバーを断層ガウジの幅「1.0cm」に合わせて、1cm分のカラーバーを付けていたが、以下のことから、断層ガウジの範囲は、深度4.93~4.97m (幅3.5cmの断層ガウジに該当する区間) が正しいため、それに合わせてカラーバーを修正した。
- コアの再観察の結果、深度4.93~4.97mの幅3.5cmの粘土状破碎部を断層ガウジであると判断した。

- 深度4.93~4.97mの「粘土状破碎部(Hc-1)」と記載の箇所については、軟質で、細粒部の連続性及び直線性が良く、原岩組織が認められる岩片を主体とし基質も細粒化した岩片からなる組織も認められない。これらのことから断層ガウジであると判断した。
- 深度4.97~7.81mの「粘土混じり岩片状破碎部(Hj)」と記載の箇所については、やや硬質~やや軟質であるが、含まれる細粒部は局所的に分布し、連続性及び直線性に乏しく、原岩組織が認められる岩片を主体とし基質も細粒化した岩片からなる組織も認められる。これらのことから変質したカタクレーサイトであると判断した。

●4.93~7.81m:破碎部 (K断層)  
 4.93~4.97m:粘土状破碎部 (Hc-1)  
 上端55°, 下端55°で、両者とも直線的でシャープに連続。径1~2mmの石英粒を少量含む。色調は浅部側から、にぶい橙色~明黄褐色~にぶい橙色~明黄褐色とほぼ平行な線状で厚さ5~10mmで繰り返し出現する。幅3.5cm。  
 4.97~7.81m:粘土混じり岩片状破碎部 (Hj)  
 上端55°, 下端50°で、上端は直線的でシャープに、下端は一部不明瞭で連続する。径5~40mmの一部粘土化、一部硬さEないしDの花崗斑岩岩片と岩片が粘土化ないし砂状化した基質からなる。5.74~5.84m、6.17~6.42m、7.10~7.34m、7.50~7.69mはいずれも粘土化が著しい軟弱な粘土であるが、各粘土境界は漸移的でせん断面はもたない。全体の色調は風化の強弱に対応して、灰白色~明黄褐色~橙色~褐色など多様に変化する。

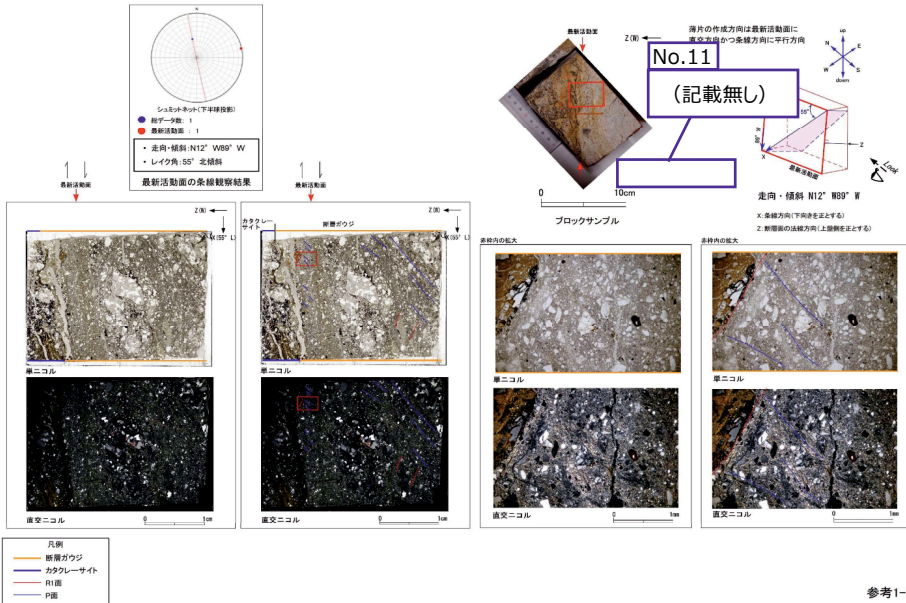
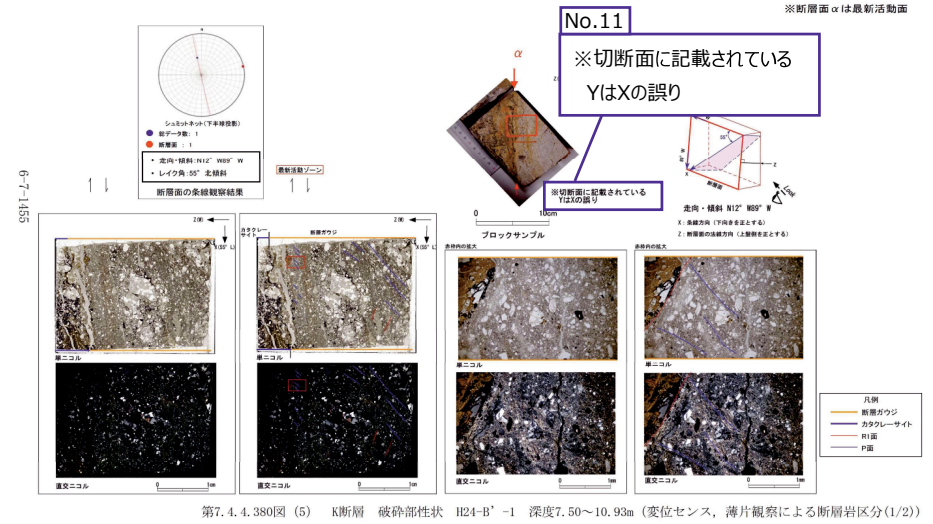
K断層 薄片試料観察 (H24-B'-1 深度7.91m)

H24-B'-1のボーリングコア(深度7.91m)から採取した薄片試料の観察結果によれば最新活動面の変位センスは、左ずれを伴う逆断層である。

・H24-B'-1のボーリングコアから採取した薄片試料の観察結果によれば最新活動ゾーンの変位センスは、左ずれを伴う逆断層である。  
 ・最新活動ゾーンには、断層ガウジとカタクレーサイトの特徴が認められ、カタクレーサイトの特徴は、カタクレーサイトが断層ガウジに取り込まれたものと考えられることから断層ガウジと判断した。  
 > (断層ガウジ) 基質は粘土鉱物を主体とする。  
 > (断層ガウジ) 丸みを帯びている岩片が多い。  
 > 岩片は少ない。  
 > (カタクレーサイト) 岩片の粒界を横断する破断面が認められる。

第7.4.4.380図 (5) K断層 破碎部性状 H24-B'-1 深度7.50~10.93m (変位センス、薄片観察による断層区分(1/2))

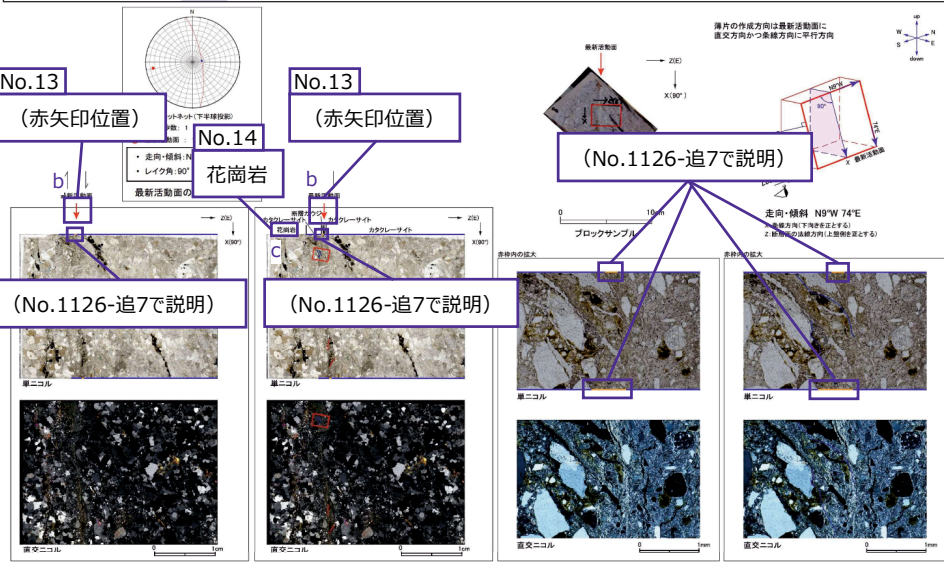
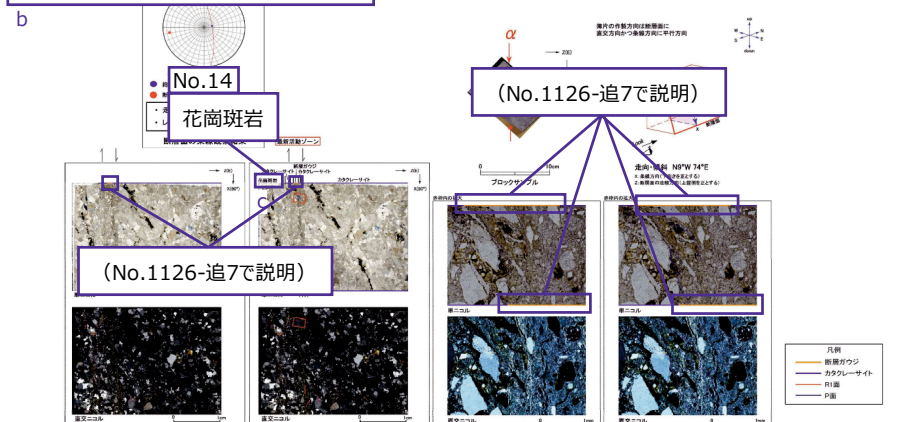
非モデル化破碎部 薄片試料観察(H24-D1-1 深度49.84m) a

H24-D1-1のボーリングコア(深度49.84m)から採取した薄片試料の観察結果によれば最新活動面の変位センスは、正断層成分が卓越する。

・H24-D1-1のボーリングコアから採取した薄片試料の観察結果によれば最新活動ゾーンの変位センスは、正断層成分が卓越する。  
・最新活動ゾーンには、断層ガウジとカタクレーサイトの特徴が認められるが、カタクレーサイトの特徴は、カタクレーサイトが断層ガウジに取り込まれたものと考えられることから断層ガウジと判断した。  
・(断層ガウジ)せん断構造に伴う粘土鉱物の定向配列が認められる。  
・(断層ガウジ)基質は粘土鉱物を主体とする。  
・(断層ガウジ)粘土状部の分布は帯状で直線的である。  
・岩片は少ない。

第7.4.4.249図(3) 破碎部性状 H24-D1-1 深度49.20~49.91m (変位センス, 薄片観察による断層岩区分(1/2))

- ・最新活動面の深度を49.82mに変更 (No.12)

【理由】コアを再観察した結果, 深度49.82mが細粒部を伴い最も直線的であった

- ・最新活動面を示す矢印の位置を変更 (No.13)

【理由】最新活動面の深度 (No.12) の変更に伴い, 最新活動面を示す矢印の位置も変更

- ・薄片観察結果の全景写真に記載の岩片の種類を花崗斑岩に修正 (No.14)
