調査データのトレーサビリティの確認結果

### ③最新活動面認定方法の見直しに伴う変更等について

K断層の連続性評価に関するデータ:トレーサビリティの確保に伴う変更箇所等一覧表(最新活動面の認定方法の見直し関連)

H24-B'-1深度7.50~10.93m 最新活動面の深度 (No.最-1) を変更

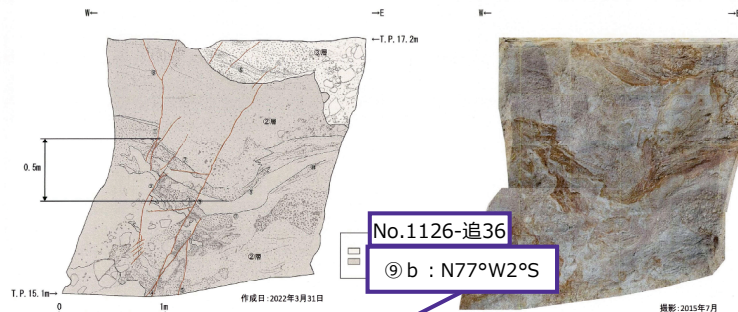
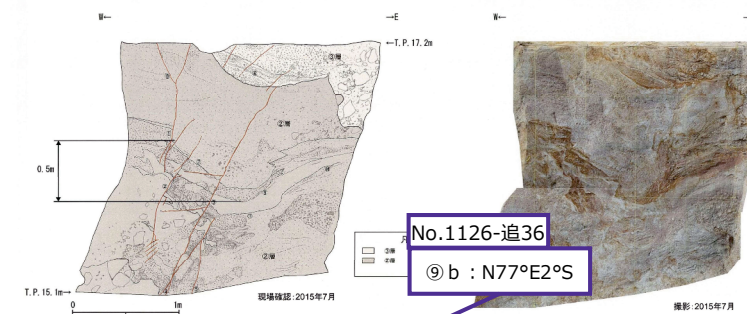
第7.4.4.102図(1) K断層 ピット調査結果(ふげん道路ピット) (その1)

154, 155 : ②層, ③層の色調修正

・K断層は数条に分岐しており, ②層内の地層を変位基準とした鉛直変位量は合計で約0.5mである。

・ふげん道路ピットでは, K断層は数条に分岐しており, ふげん道路ピットの中央付近まで連続していることが確認でき, ②層中の地層を変位基準とした鉛直変位量は合計で0.5mである。

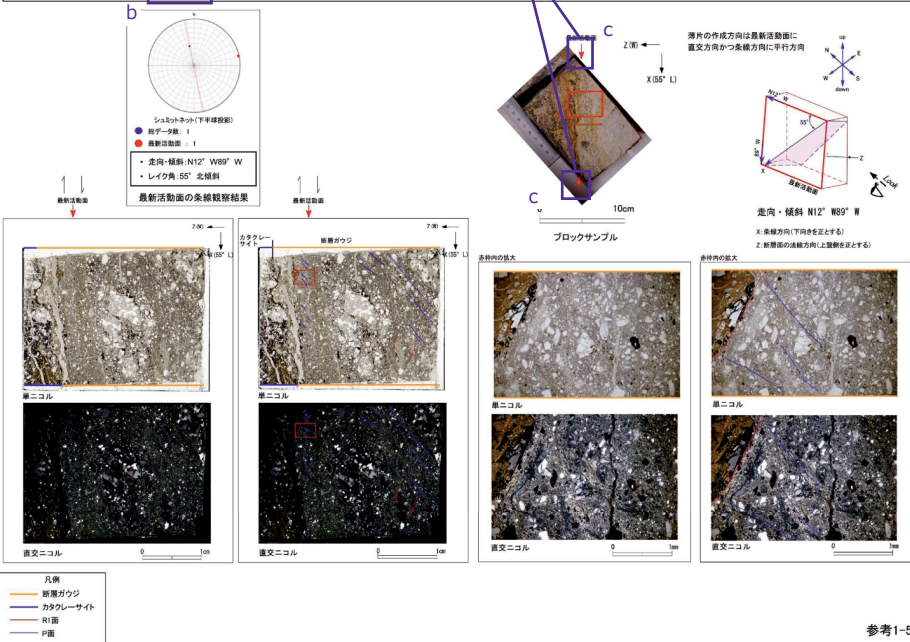
K断層 薄片試料観察(H24-B'-1 深度7.91m)

No.最-1  
深度7.91m

H24-B'-1のボーリングコア(深度7.91m)から採取した薄片試料の観察結果によれば最新活動面の変位センスは、左ずれを伴う逆断層である。

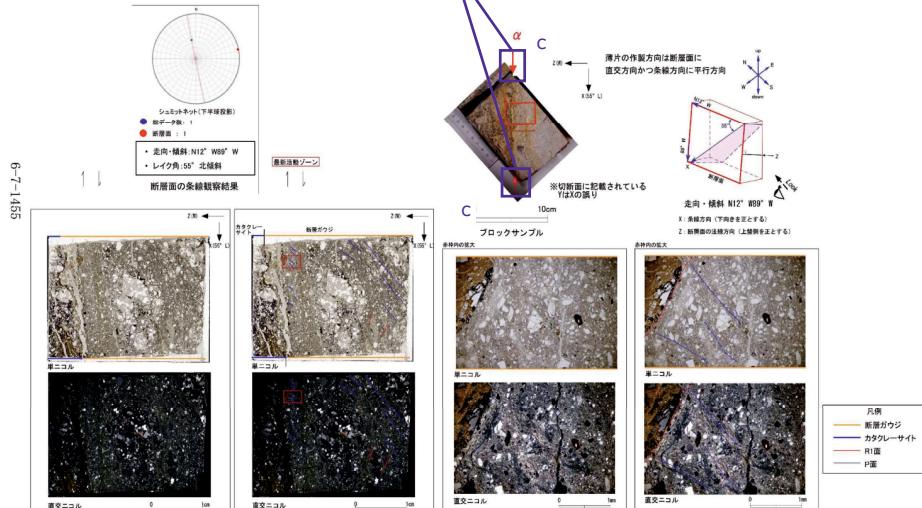
第7.4.4.380図 (5) K断層 破砕部性状 H24-B'-1 深度7.50~10.93m (変位センス, 薄片観察による断層岩区分(1/2))

・H24-B'-1のボーリングコアから採取した薄片試料の観察結果によれば最新活動ゾーンの変位センスは、左ずれを伴う逆断層である。  
・最新活動ゾーンには、断層ガウジとカタクレーサイトの特徴が認められ、カタクレーサイトの特徴は、カタクレーサイトが断層ガウジに取り込まれたものと考えられることから断層ガウジと判断した。  
・(断層ガウジ)基質は粘土鉱物を主体とする。  
・(断層ガウジ)丸みを帯びている岩片が多い。  
・岩片は少ない。  
・(カタクレーサイト)岩片の粒界を横断する破断面が認められる。

※断層面αは最新活動面

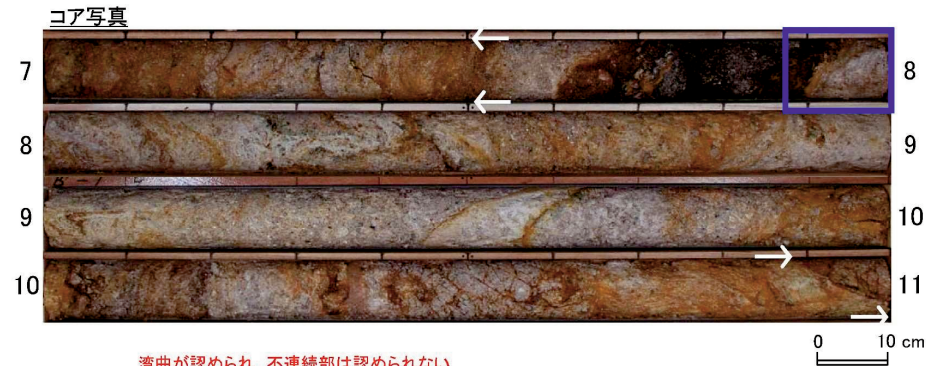
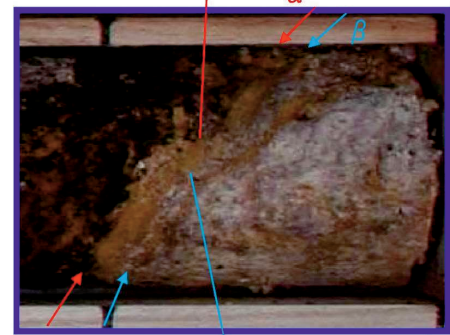
H24-B'-1 深度7.50~10.93m ボーリングコア観察 断層面の認定

- ボーリングコア観察において、深度7.90mに断層面 $\alpha$ 、深度7.91mに断層面 $\beta$ が認められる。
- 断層面 $\alpha$ は大きく湾曲し直線性に乏しい。不連続部が認められず、連続性に富む。
- 断層面 $\beta$ は大きく湾曲し直線性に乏しい。不連続部が認められず、連続性に富む。

湾曲が認められ、不連続部は認められない

- 変更後の最新活動面認定方法によると、H24-B'-1深度7.50~10.93m の破砕部における最新活動面は7.90mの断層面であるため最新活動面深度を変更した。

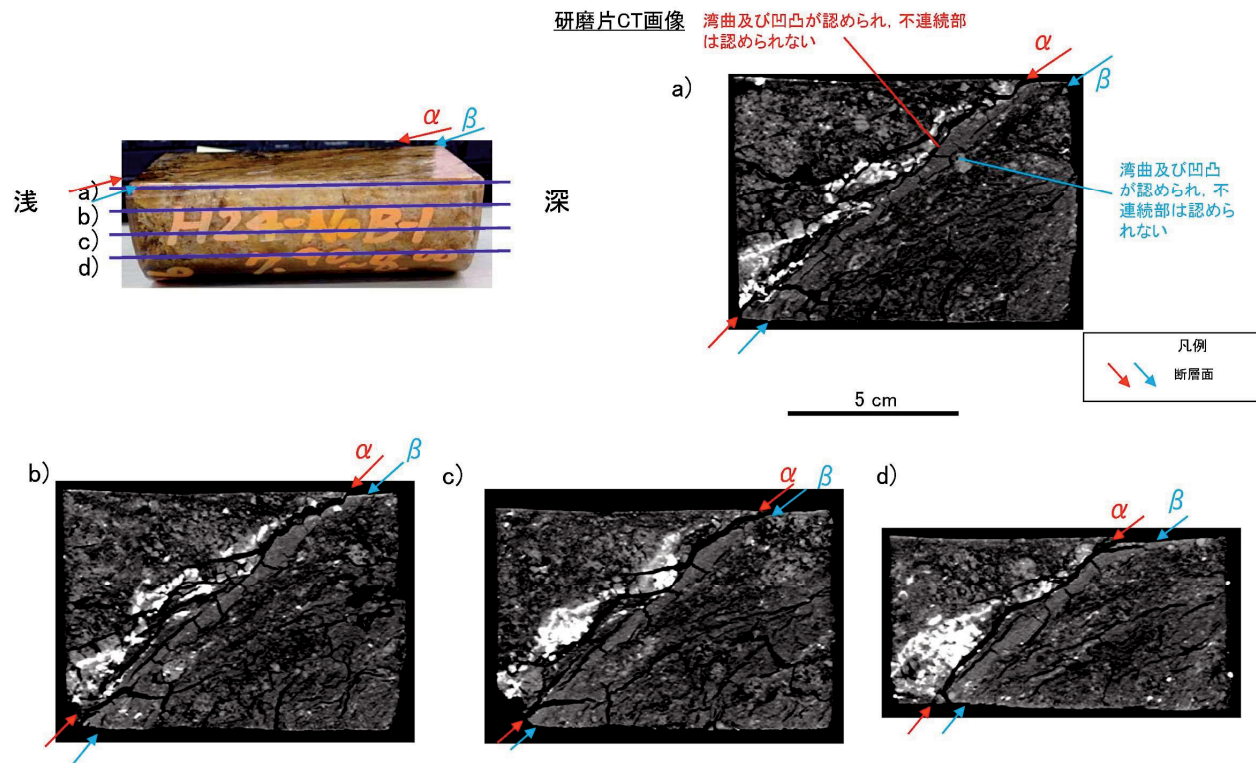
H24-B'-1 深度7.50~10.93m CT画像観察 断層面の認定

- CT画像観察において、ボーリングコア観察で認められた断層面 $\alpha$ 、断層面 $\beta$ が認められる。
- 断層面 $\alpha$ は三次元的に他の構造に切られておらず、湾曲及び凹凸がやや認められ直線性にやや富み、不連続部は認められず、連続性に富む。
- 断層面 $\beta$ は三次元的に他の構造に切られておらず、湾曲及び凹凸が認められ直線性にやや乏しいが、不連続部は認められず、連続性に富む。

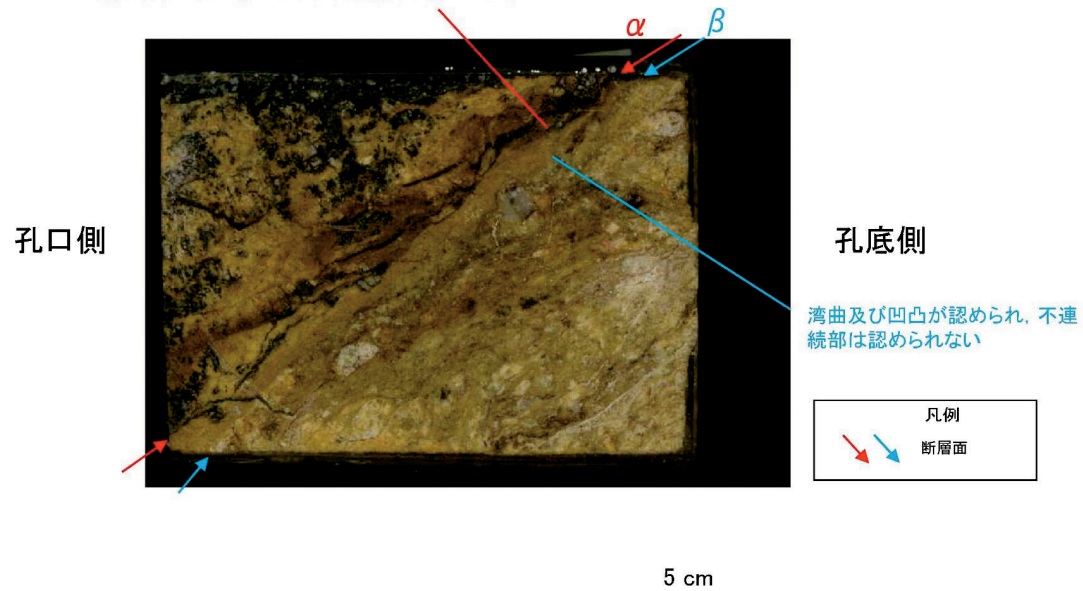
研磨片写真

- ・研磨片観察において、CT画像観察の結果と同様に断層面 $\alpha$ 、断層面 $\beta$ が認められる。
- ・断層面 $\alpha$ は他の構造に切られておらず、細粒部を伴い、湾曲及び凹凸がやや認められ直線性にやや富み、不連続部は認められず、連続性に富む。
- ・断層面 $\beta$ は他の構造に切られておらず、細粒部を伴い、湾曲及び凹凸が認められ直線性に乏しいが、不連続部は認められず、連続性に富む。
- ・ボーリングコア観察、CT画像観察、研磨片観察より、細粒部を伴い、最も直線的な深度7.90mの断層面 $\alpha$ を検討対象の断層面とした。

湾曲及び凹凸が認められ、不連続部は認められない

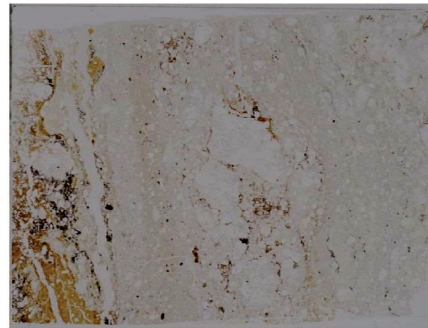
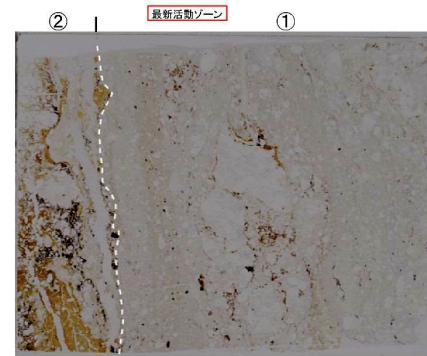
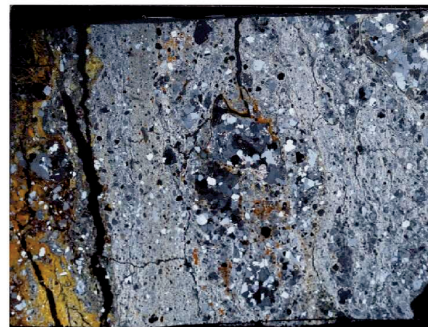
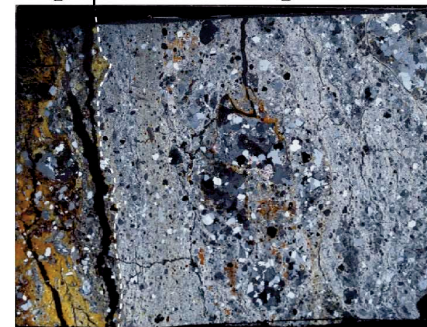
H24-B'-1 深度7.50~10.93m 薄片観察 分帯

- ・①のゾーンは、粘土鉱物の量は多く、粘土鉱物の定向配列は認められない。岩片は少なく、丸みを帯びている岩片が多い。②のゾーンよりも岩片の量は少なく、粘土鉱物が多い。
  - ・②のゾーンは、粘土鉱物の量は多く、粘土鉱物の定向配列は認められない。岩片は少なく、丸みを帯びている岩片が多い。
- 以上のことから、細粒化が最も進んだ①のゾーンを最新活動ゾーンと認定した。

単ニコル 全景写真

直交ニコル 全景写真
