第833回審査会合

敦賀発電所2号炉 敷地の地形、地質・地質構造について

参考資料1 薄片観察結果

第7.4.4.387図(6) K断層 破砕部性状 H24-H-6-1 深度9.58~14.36m (変位センス、薄片観察による断層区分(1/2))

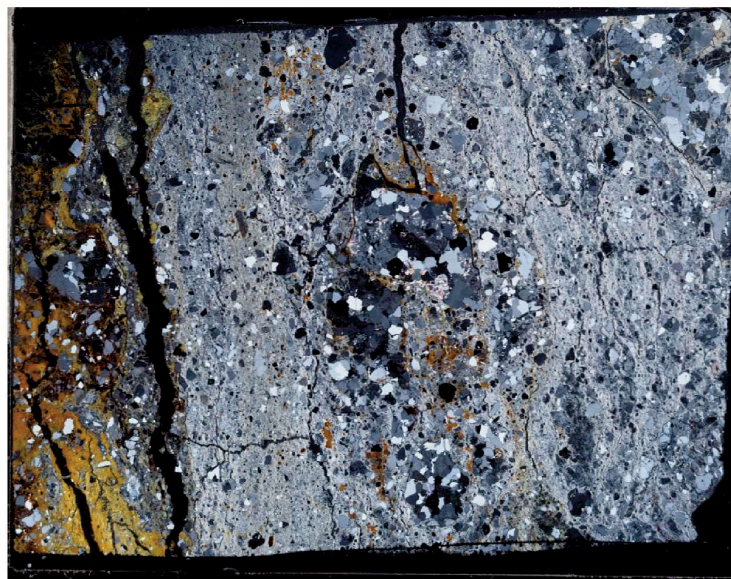
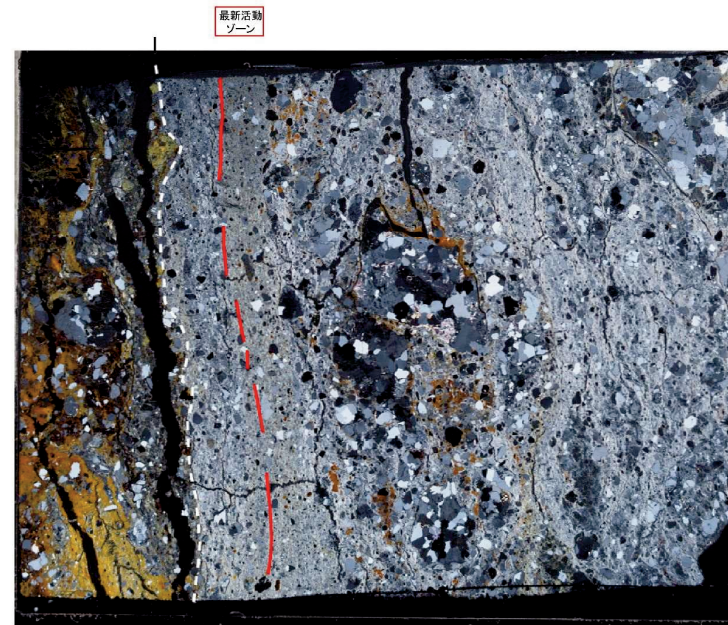
H24-B'-1 深度7.50~10.93m 薄片観察 最新活動面の認定

- ・深度7.90mにおける断层面α沿いの最新活動ゾーンでは、他の構造に切られていないY面Aが認められる。その分布を以下に示す。
- ・Y面Aは直線性にやや乏しく、連続性に富む。不明瞭である。細粒部を伴う。
- ・Y面Aのみが認められることから、Y面Aを最新活動面と認定した。

直交ニコル 全景写真

最新活動
ゾーン

- ・最新活動面を細粒部の下端に変更（No.最-2）
（深度差1cm以下のため，深度標記は変更なし）

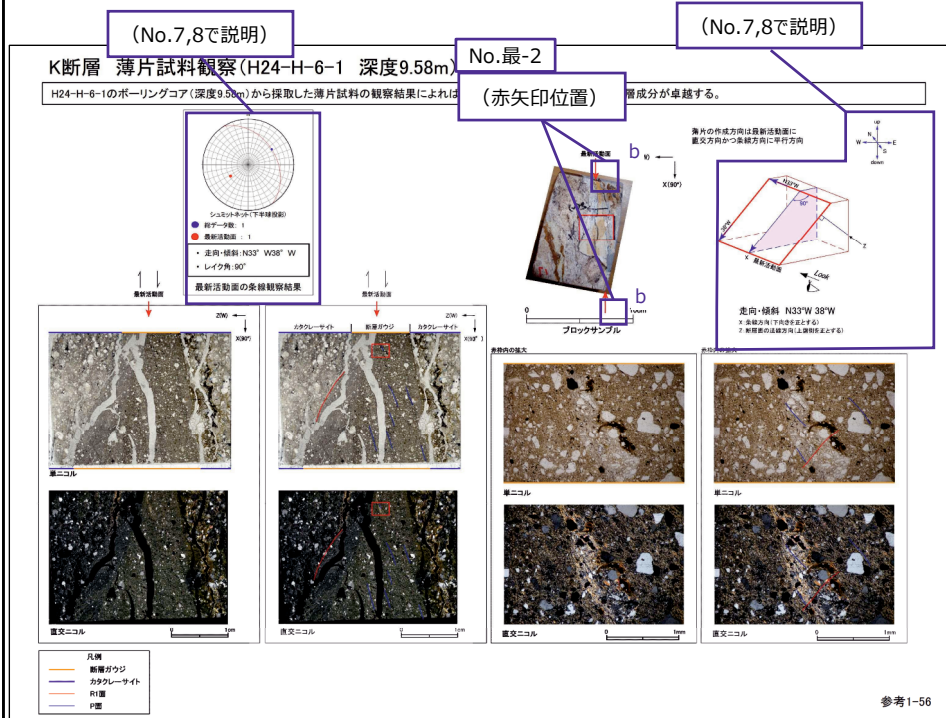
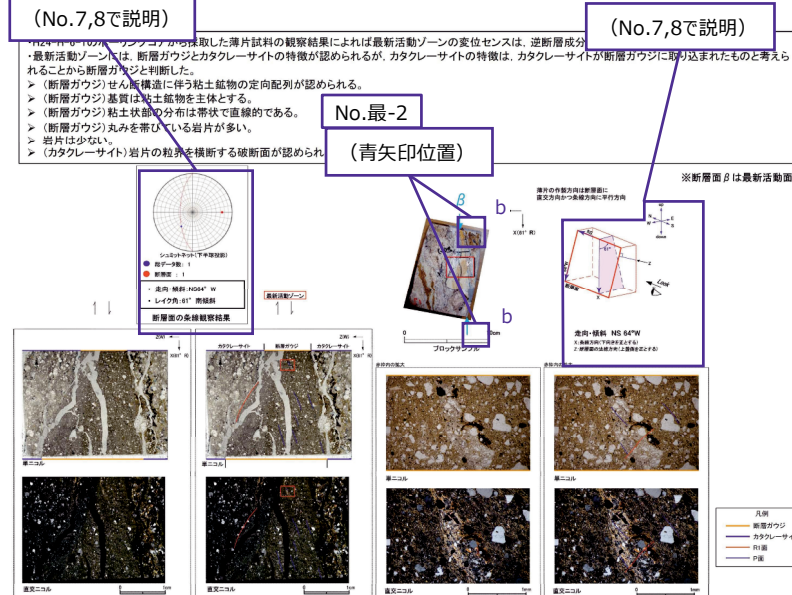
- 変更後の最新活動面認定方法によると、H24-H-6-1深度9.58~14.36m の破碎部における最新活動面は9.58mの細粒部の下端の断層面であるため変更した。

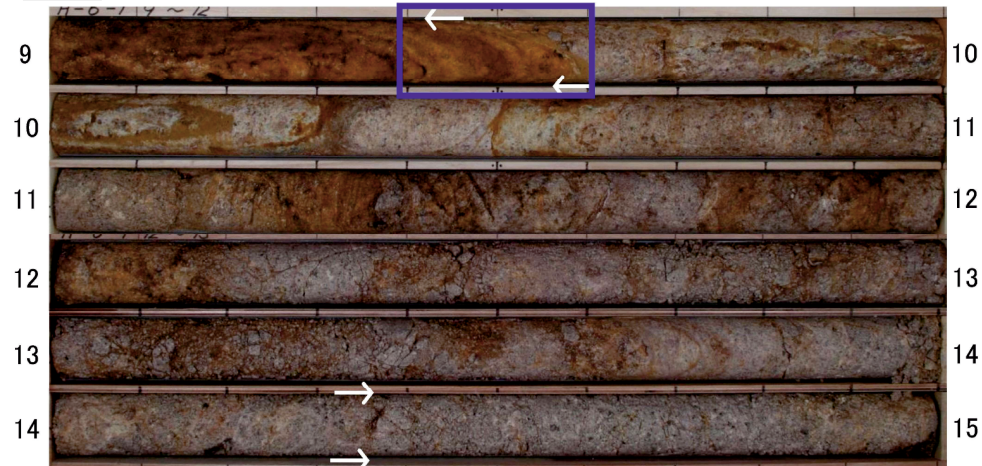
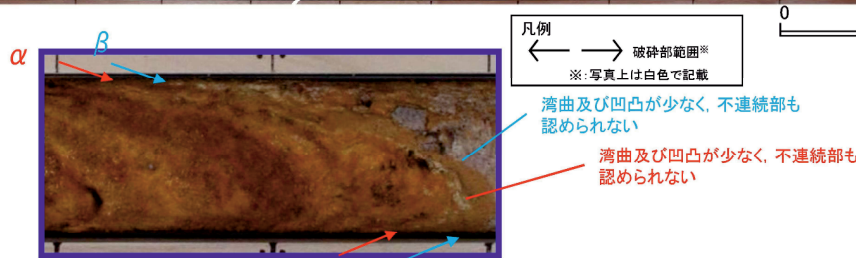
コア写真

- ボーリングコア観察において、深度9.58mに断層面 α と断層面 β が認められる。
- 断層面 α は湾曲及び凹凸が少なく、直線性に富む。不連続部が認められず連続性に富む。
- 断層面 β は湾曲及び凹凸が少なく、直線性に富む。不連続部が認められず連続性に富む。

- 9.58~14.36m: 破碎部 (K断層)
- 9.58~9.59m: 砂混じり粘土状破碎部 (Hc-1)
傾斜75°。含水多く軟質。粘土化がすすみ塑性的変形をする。明黄褐色を呈する。幅5~10mm。
- 9.59~10.50m: 礫質粘土状破碎部 (Hb)
上端75°、下端20°でいずれも直線的。灰白色を呈する。10.14~10.21m間にほぼ85°の角度で幅5~10mmの砂混じり粘土状破碎部が挟在する。Hc-1に相当し明黄褐色を呈する。せん断面はない。10.21mに傾斜85°のせん断面。
- 10.50~13.59m: 粘土混じり礫状破碎部 (Hj)
上端20°、下端不明瞭。径20~30mmの岩片主体の砂礫状を呈する。10.50mの割れ目を境に多少粘土化が弱くなるが大差はない。しかし、これ以深粘土化は弱くなり、マサ状の岩盤に漸移する。明褐灰~褐灰色を呈する。
- 13.59~13.77m: 礫質粘土状破碎部 (Hb)
上端不明瞭、下端不明瞭。明褐灰色を呈する。13.59~13.67m間は石英粒が多いが軟質な粘土で充填されている。13.72mに幅3mm程の軟質粘土(45°、明黄褐色)挟み、その上下も強く粘土化している。
- 13.77~14.36m: 粘土混じり礫状破碎部 (Hj)
上端不明瞭、下端20°。明褐灰色を呈する。

青枠部拡大

湾曲及び凹凸が少なく、不連続部も認められない

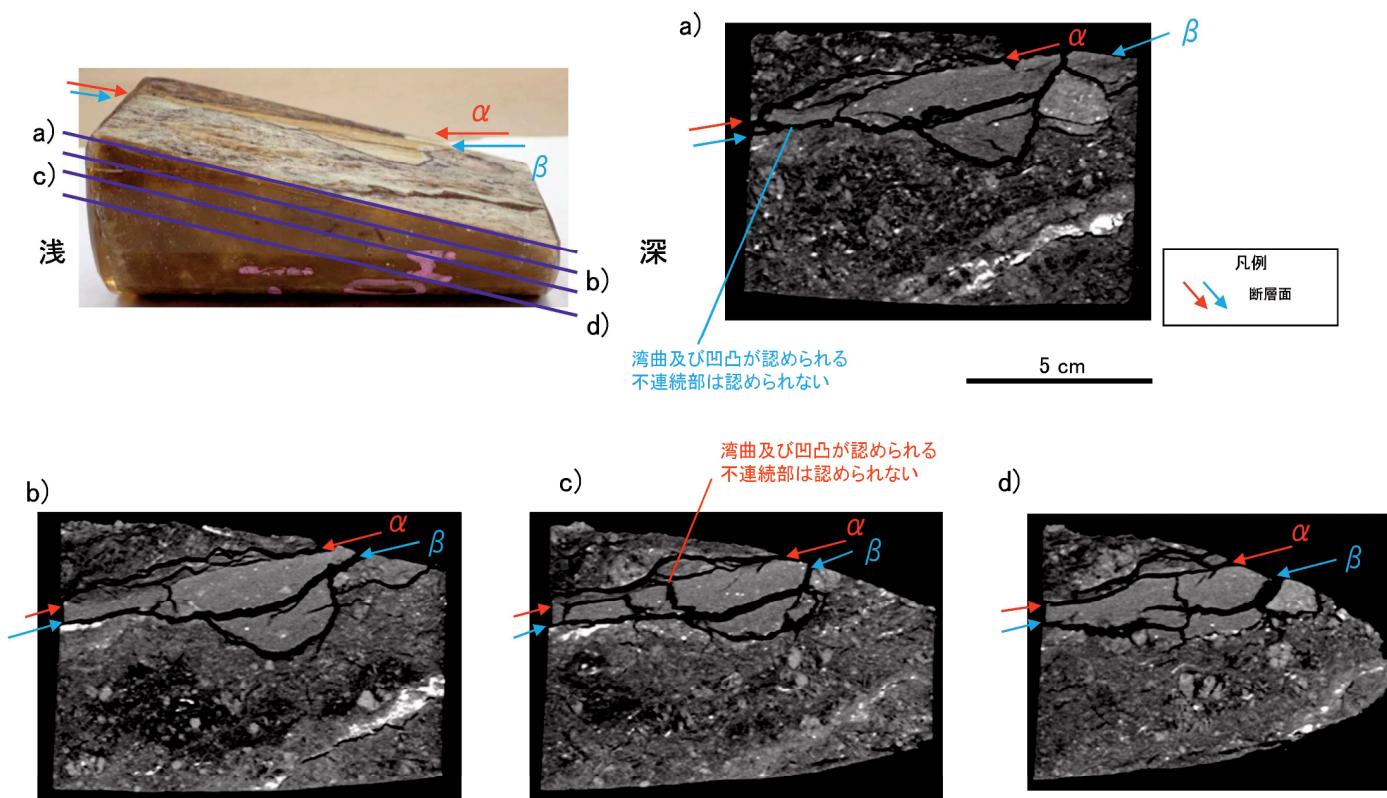
研磨片CT画像

- ・CT画像観察において、ボーリングコア観察で認められた断層面 α と断層面 β が認められる。
- ・断層面 α は三次元的に他の構造に切られておらず、湾曲及び凹凸が認められ直線性に乏しいが、不連続部が認められず連続性に富む。
- ・断層面 β は三次元的に他の構造に切られておらず、湾曲及び凹凸が認められ直線性に乏しいが、不連続部が認められず連続性に富む。

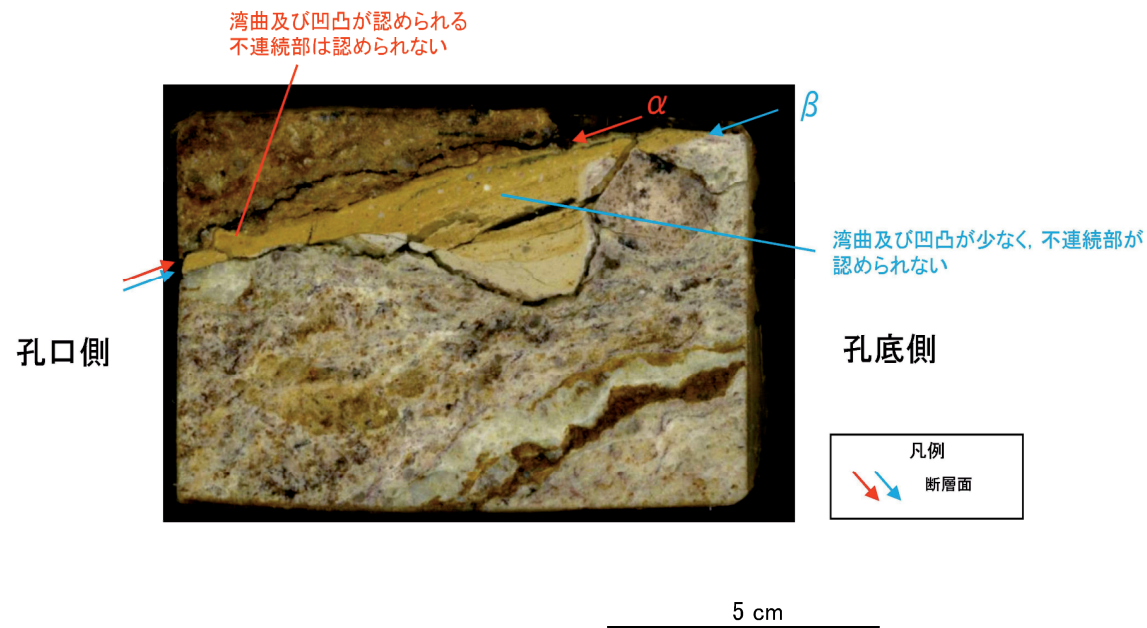
研磨片写真

- ・研磨片観察において、CT画像観察の結果と同様に断層面 α と断層面 β が認められる。
- ・断層面 α は他の構造に切られておらず、湾曲及び凹凸が認められ、直線性に乏しい。不連続部は認められず、連続性に富む。
- ・断層面 β は他の構造に切られておらず、湾曲及び凹凸が少なく、直線性に富む。不連続部は認められず連続性に富む。
- ・ボーリングコア観察、CT画像観察、研磨片観察より、細粒部を伴い、最も直線的な深度9.58mの断層面 β を検討対象の断層面とした。

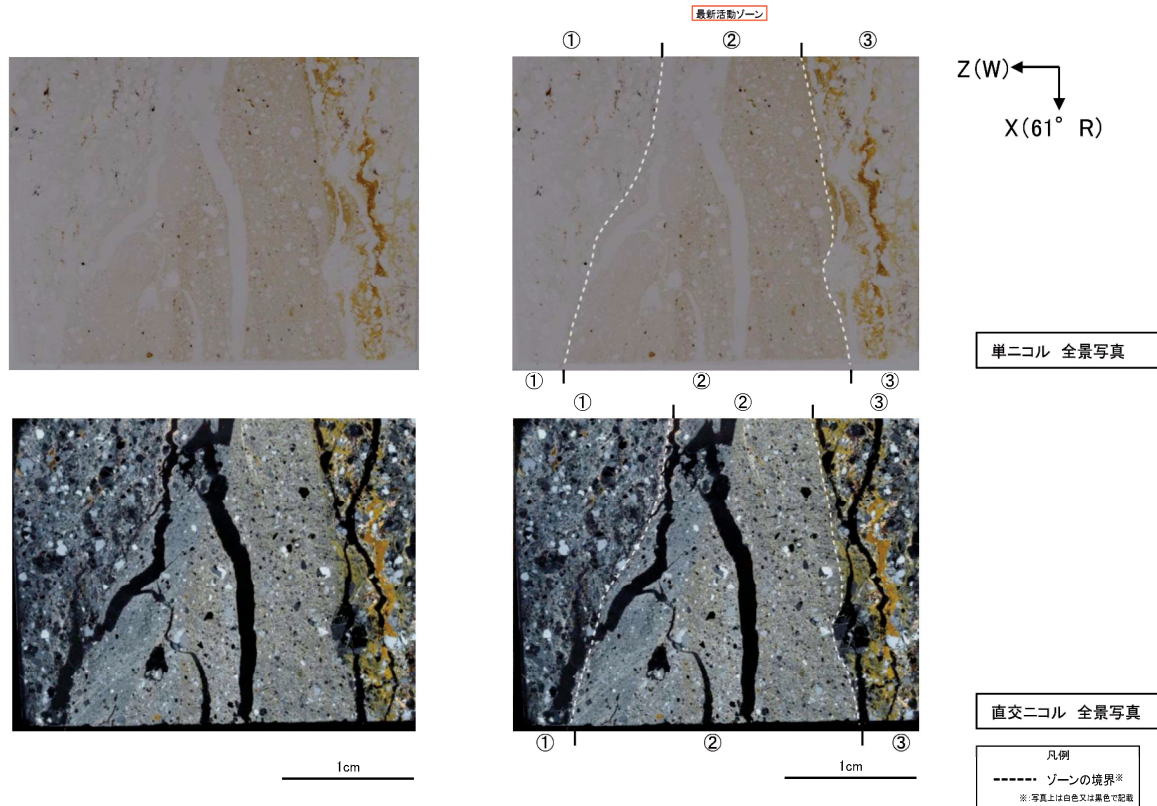
H24-H-6-1 深度9.58~14.36m 薄片観察 分帯

- ・①のゾーンは、粘土鉱物の量は少なく、粘土鉱物の定向配列は認められない。岩片は多く、角ばっている岩片が多い。
 - ・②のゾーンは、粘土鉱物の量は多く、粘土鉱物の定向配列が認められる。岩片は①及び③より少なく、丸みを帯びている岩片が多い。
 - ・③のゾーンは、粘土鉱物の量は少なく、粘土鉱物の定向配列が認められない。岩片は多く、角ばっている岩片が多い。
- 以上のことから、細粒化が最も進んだ②のゾーンを最新活動ゾーンと認定した。
