H24-D1-1 深度45.91~48.28mについて 破碎帯範囲を45.91~45.94m (No.最-3) , 46.30~46.45m (No.最-5) 及び47.64~47.75m (No.最-7) に変更

第7.4.4.248図 (6) 破碎部性状 H24-D1-1 深度46.00~47.00m (CT画像による評価 (2/4) )

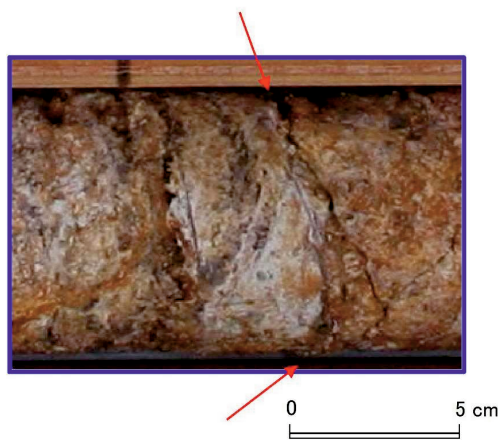
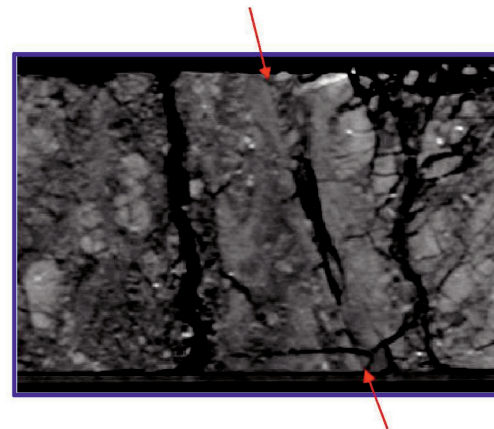
深度46.30~46.45m  
 亜円礫の配列や綫状のせん断構造・変  
 形構造が認められる。

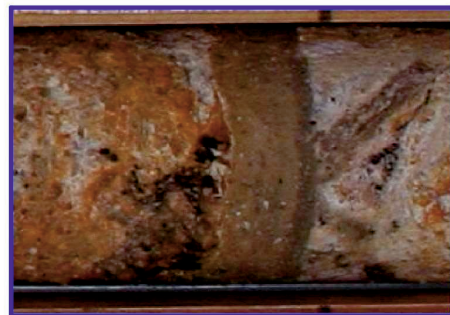
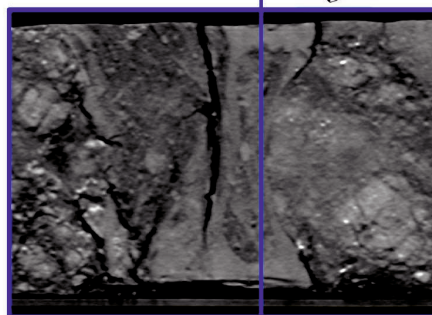
第7.4.4.248図 (8) 破碎部性状 H24-D1-1 深度46.00~47.00m (CT画像による評価 (4/4) )

断面線Aでのコア断面画像

深度46.77~46.79mの細粒部は、内部には連続せずコア表面にのみ分布している。  
細粒部は掘削時のコアの供回りによる付着物である。

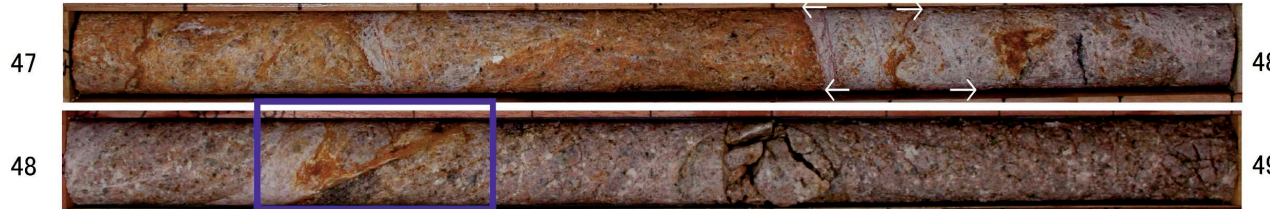
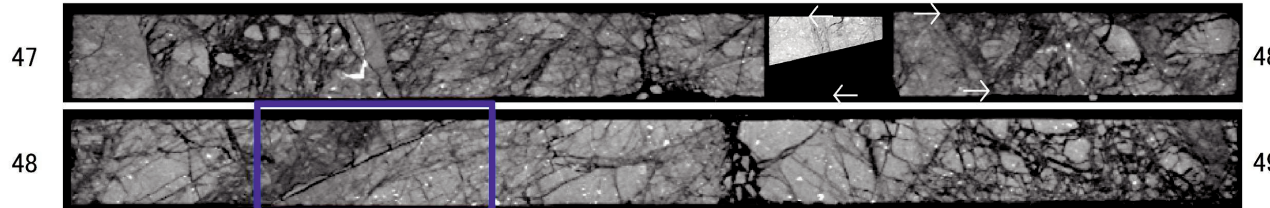
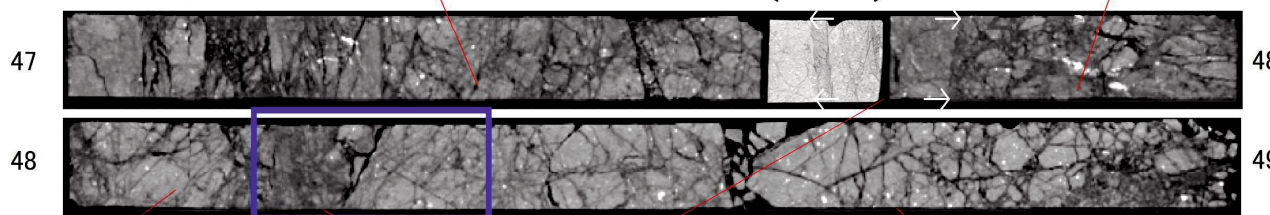
第7. 4. 4. 248図 (9) 破碎部性状 H24-D1-1 深度47.00~49.00m (CT画像による評価)

角礫状を呈し、基質の密度が低い部分には規則的な節理が認められる。亜円礫の配列や縞状のせん断面・破碎構造は認められない。

均質で、角礫状を呈する部分には規則正しい節理が認められる。亜円礫の配列や縞状のせん断面・破碎構造は認められない。

深度48.20m~48.28m間は、細粒化した低密度帯が認められるが、境界面に凹凸が認められ、直線性に乏しい。

深度47.64~47.75m間は、亜円礫の配列や縞状のせん断面・変形構造が認められる。

- ・深度47.64~47.75m破碎部, その周辺は破碎部相当箇所なし。
- ・深度48.00~49.00m間に破碎部相当箇所なし。

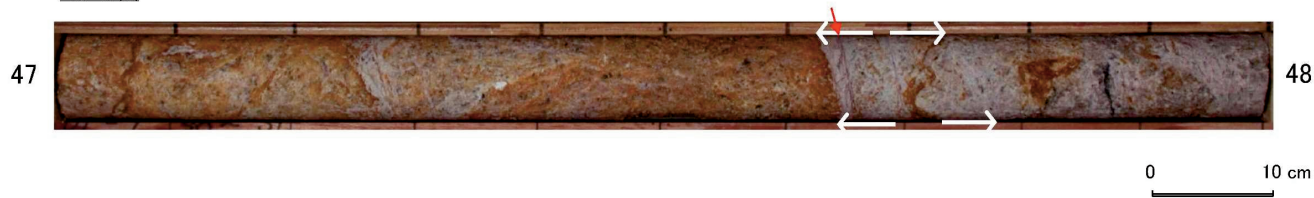
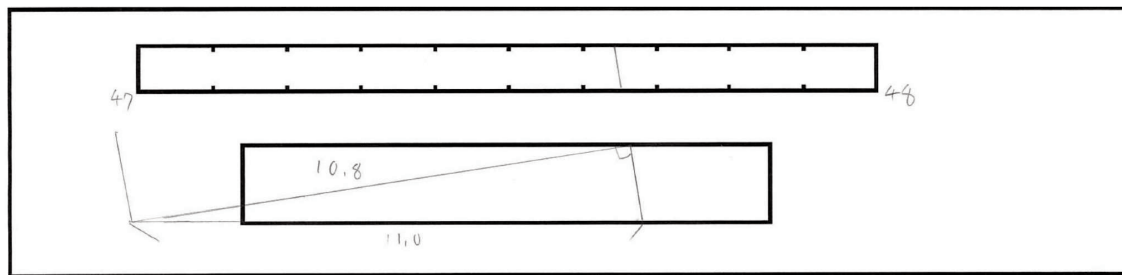
破碎幅算出資料(H24-D1-1 深度47.64~47.75m)

- 破碎部の区間長が長く、破碎幅を実測できないことから、図化した資料から算出した。
- 算出した破碎幅は10.8cmである。

破碎幅算出図

- 従前の破碎帯範囲における最新活動面を含む破碎部①-3について、破碎帯範囲の見直し後の破碎幅10.8cmに変更した。
