H24-D1-1 深度60.12~60.15m断層ガウジの幅 (No.最-11) を変更

H24-D1-1 深度68.84~69.00m 破砕帯範囲 (No.最-12) 及び破砕部性状 (No.最-13~最-20) を変更

敦賀発電所2号炉 敷地の地形、地質・地質構造について

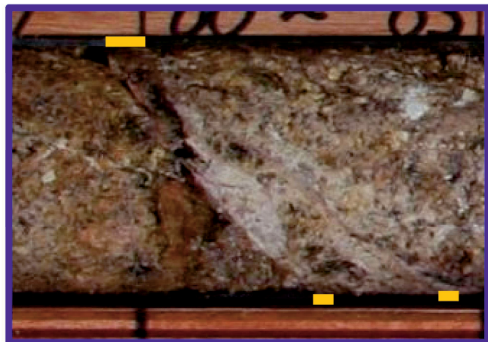
コア写真

### 断層ガウジ・断層角礫の幅算出資料(H24-D1-1 深度60.12~60.15m)

- 実測した断層ガウジの幅は計0.2cmである。

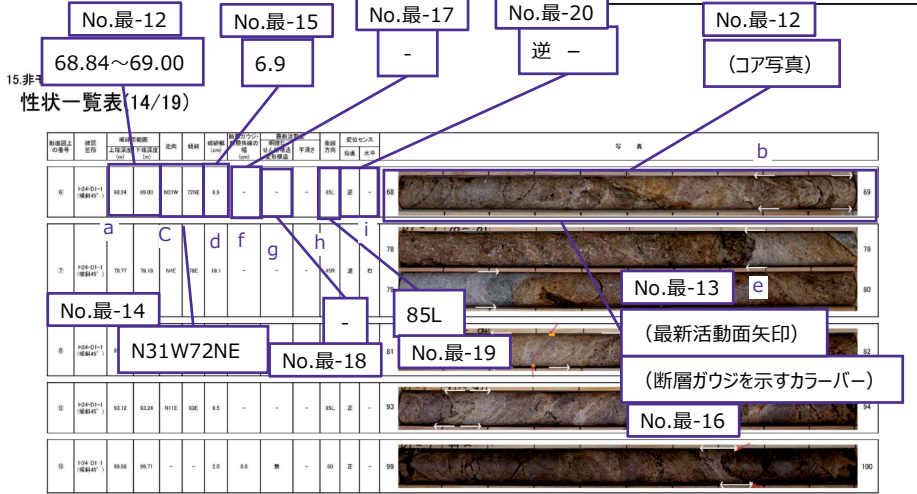
性状一覧表(14/19)

第833回審査会合 机上配布資料2に追記(青太枠)

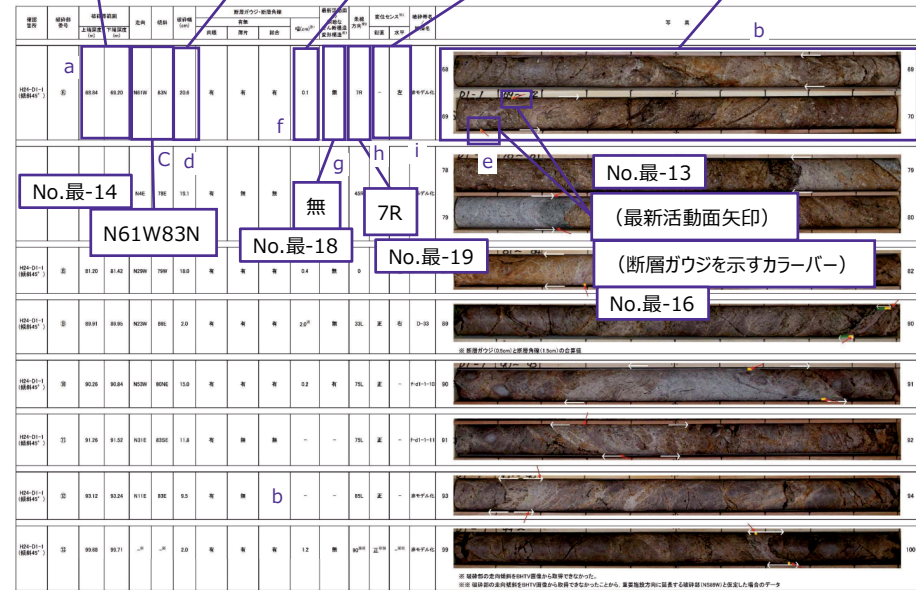
第7.4.4.412図(2) 破砕部性状一覧 (024-D1-1)

No.最-12 68.84~69.20  
 No.最-15 20.6  
 No.最-17 0.1  
 No.最-20 - 左  
 No.最-12 (コア写真)

凡例  
 最新活動面 ← → 破砕帯 カラーバーが付いていない区間はカタラーサイトを示す  
 断層ガウジ 断層角縁

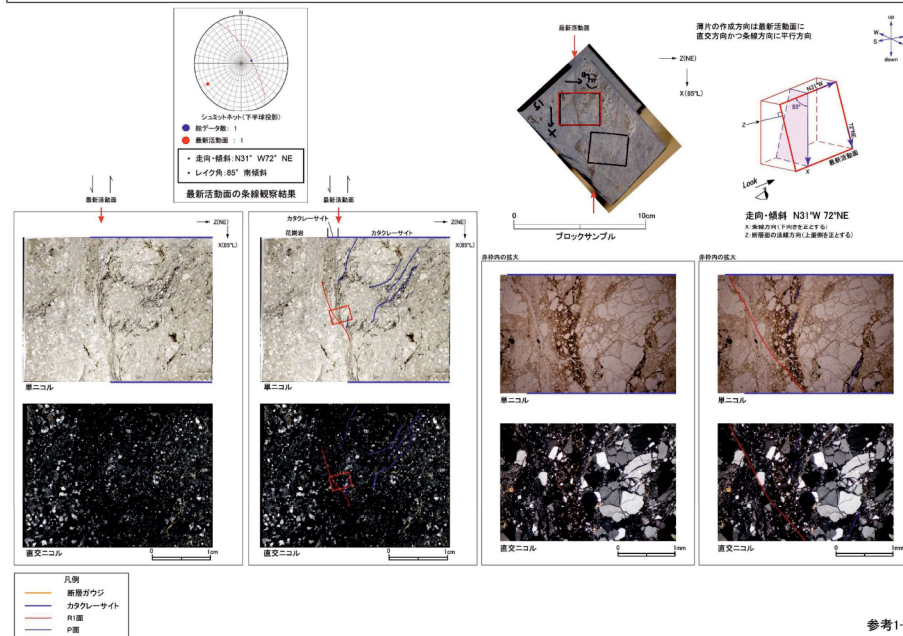
非モデル化破碎部 薄片試料観察 (H24-D1-1 深度68.93m)

H24-D1-1のボーリングコア(深度68.93m)から採取した薄片試料の観察結果によれば最新活動面の方位センスは、逆断層成分が卓越する。

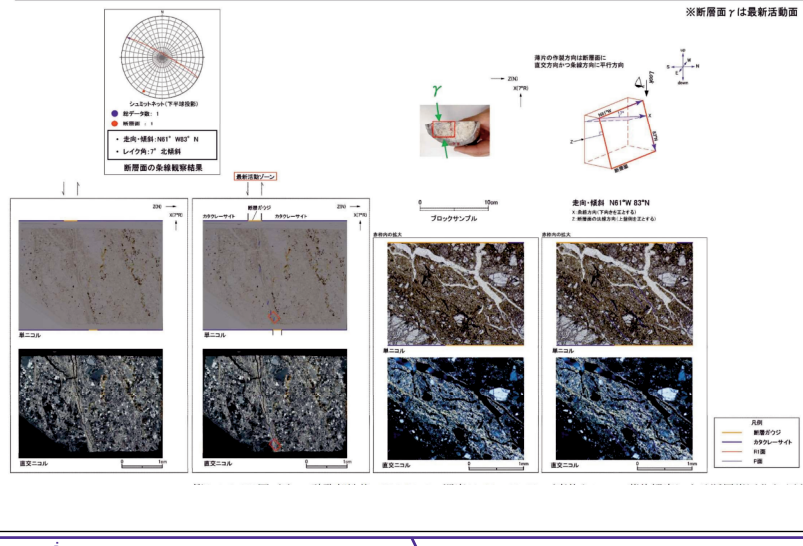
H24-D1-1のボーリングコアから採取した薄片試料の観察結果によれば最新活動ゾーンの方位センスは、左ずれ成分が卓越する。  
 ・最新活動ゾーンに以下の特徴が認められることから、断層ガウジのみからなる破碎部であると判断した。  
 > (断層ガウジ) 基質は粘土鉱物を主体とする。  
 > (断層ガウジ) 粘土状部の分布は帯状で直線的かつ連続的である。  
 > 岩片は少ない。  
 > (断層ガウジ) 丸みを帯びている岩片が多い。

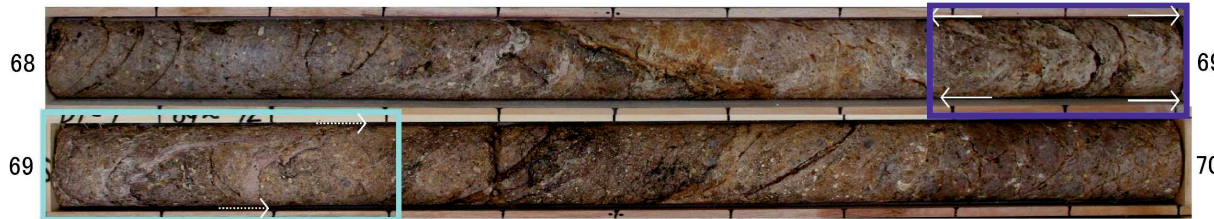
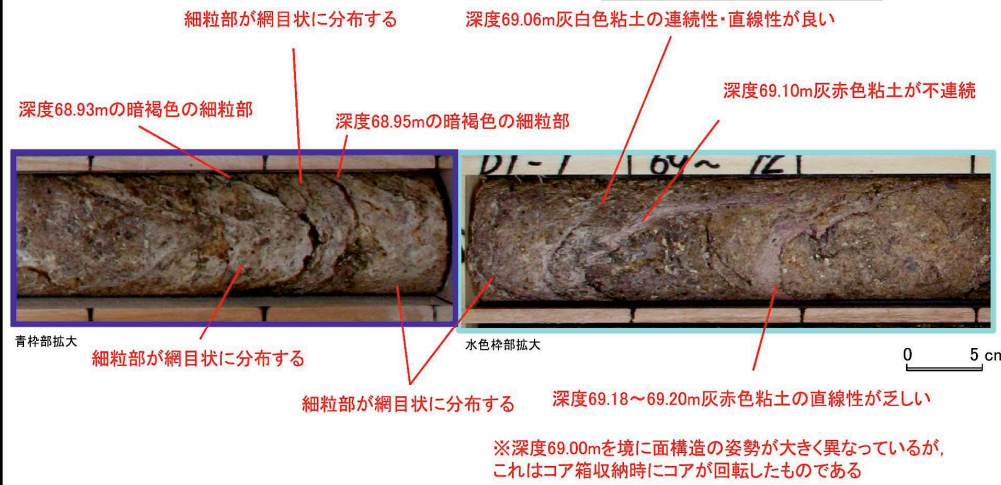
第7.4.4.253図 (1) 破砕部性状 H24-D1-1 深度68.84~69.00m (破砕部範囲の検討)

・ボーリング柱状図では、粘土混じり岩片状を示す深度68.84~69.00mを破砕部範囲としていたが、コア写真及びコア観察で、深度69.00m以深、深度69.20mまで、同様の粘土混じり岩片状部及び複数の灰白~灰赤色の粘土脈が認められることから、破砕部範囲を再検討する必要があると判断した。  
 ・内部構造を詳細に観察するために、深度68.84~69.00mの破砕部及びその下位区間のCT撮影を実施し、破砕部周辺の構造を3次的に確認した。

●68.84~69.00m: 破砕部  
 68.84~68.93m: 粘土混じり岩片状部 (Hj)  
 上端50°で不明瞭、下端55°でやや波打って連続。径5~10mmの粘土化した岩片主体。明灰褐~灰白色を呈する。幅32mm。  
 68.93~68.95m: 粘土質礫状部 (Hb)  
 上端55°、下端50°でもにやや波打って連続。径5~18mmの粘土化した岩片を多く含む。やや硬質。石英は殆んど含まない。上下端は幅1~4mmでマンガン鉱染を受け灰黄褐色化。これ以外は灰白色を呈する。幅20~30mm。  
 68.95~69.00m: 粘土混じり岩片状部 (Hj)  
 上端50°、下端45°でもにやや波打って連続。径5~10mmの粘土化した岩片主体。下端は幅2mmの硬質な淡褐色粘土脈を伴う。灰褐色を呈する。幅32~35mm。  
 69.00~69.73m: 大半の割れ目は消滅するが、69.42mに傾斜68°、69.67mに傾斜70°で直線的でシャープな割れ目が残留する。  
 69.06~69.18m: 傾斜60~80°で幅2~8mmの灰赤色粘土脈が湾曲しながら連続する。

※深度69.00mを境に面構造の姿勢が大きく異なっているが、これはコア箱収納時にコアが回転したものである

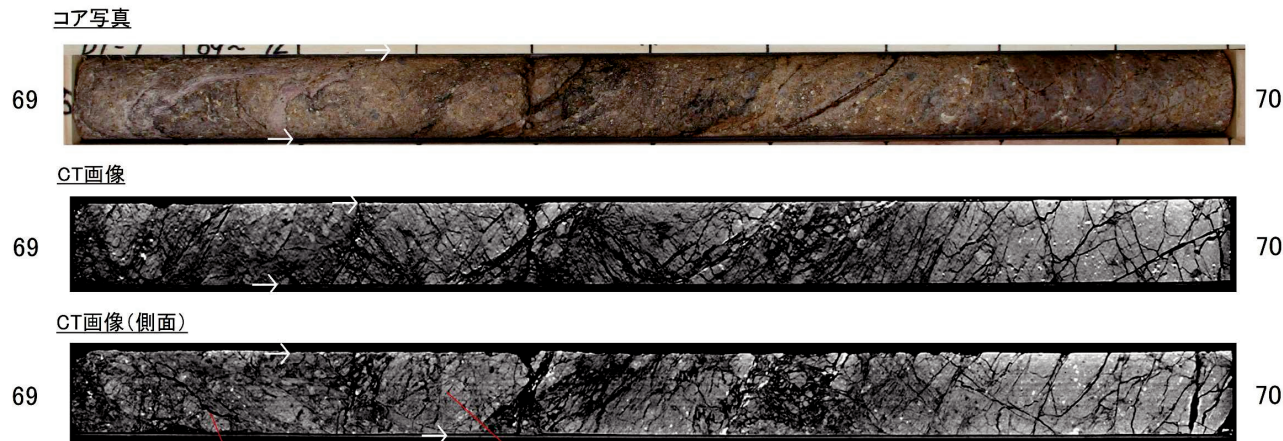
第7.4.4.253図 (3) 破碎部性状 H24-D1-1 深度69.00~70.00m (CT画像による評価)

・CT画像より深度69.00~69.20mに、亜円礫の配列や縞状のせん断面・破碎構造が認められる。深度69.00m以浅と比較して、構造に明瞭な差異は認められず、密度が低く、亜円礫の配列や縞状のせん断面・破碎構造が連続して分布している。  
 ・深度69.20m以深には亜円礫の配列や縞状のせん断面・破碎構造が認められず、原岩組織を残していることから、破碎部範囲を深度68.84~69.20mに見直すこととした。

深度69.00m~69.20mは、密度が低下し、局部的に原岩組織を残すものの大半が失われ、全体に亜円礫の配列や縞状のせん断面・破碎構造が認められる

深度69.20m以深は、密度が高く均質で、原岩組織を残し、節理が認められ、亜円礫の配列や縞状のせん断面・破碎構造は認められない  
 角礫状を呈する部分も、亜円礫の配列や縞状のせん断面・破碎構造は認められない

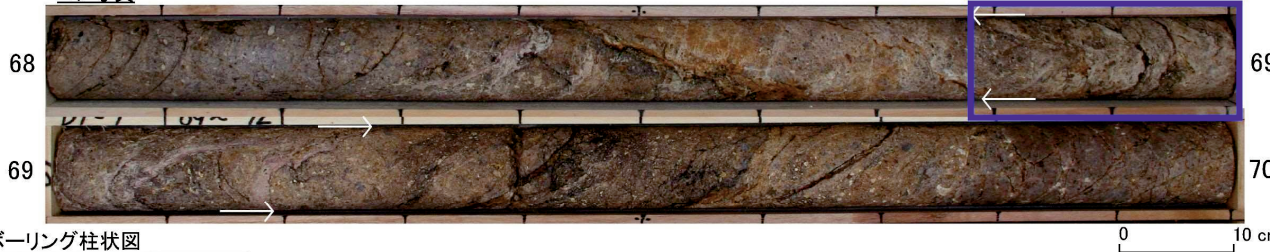
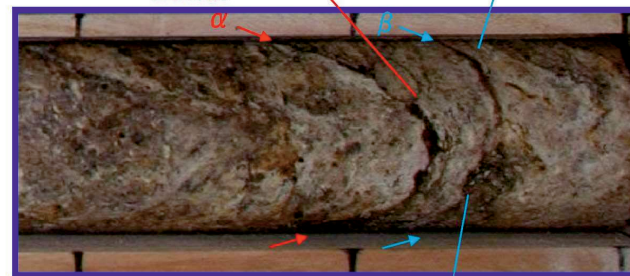
H24-D1-1 深度68.84~69.20m ボーリングコア観察 断層面の認定(1/2)

- ボーリングコア観察において、深度68.93mに断層面  $\alpha$  が、深度68.95mに断層面  $\beta$  が、深度69.06mに断層面  $\gamma$  が認められる(断層面  $\gamma$  の記載は次ページ)。
- 断層面  $\alpha$  は細粒部を伴い、凹凸を有し、直線性にやや乏しい。不連続部は認められず、連続性には富む。
- 断層面  $\beta$  は湾曲及び凹凸が認められ、直線性に乏しい。不明瞭な区間があり、連続性に乏しい。

凹凸が認められるが不連続部は認められない  
湾曲及び凹凸が認められる
