H24-D1-1 深度68.84~69.20m 薄片観察(断層面  $\alpha$ ) 最新活動面の認定

H24-D1-1 深度68.84~69.20m 薄片観察 (断層面  $\gamma$ ) 最新活動面の認定

ボアホールカメラ展開画像との対比結果 (H24-D1-1 深度68.84~69.20m)

### H24-D1-1 深度68.84~69.20m ボーリングコア観察 肉眼観察による断層岩区分

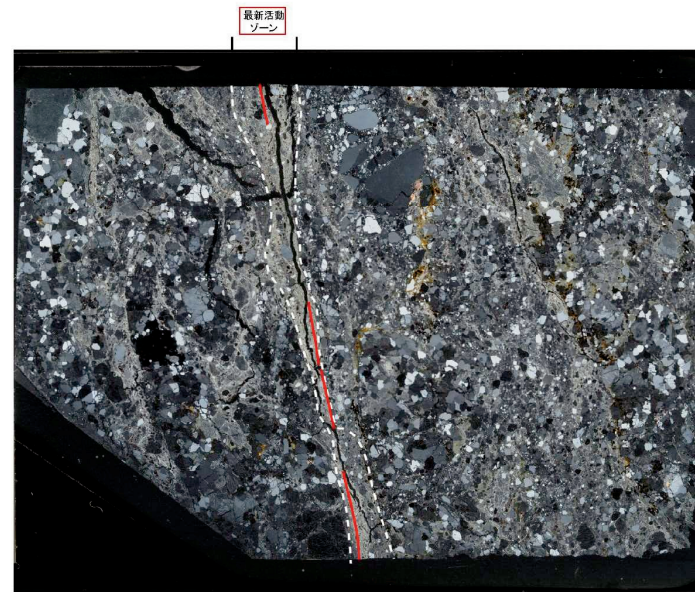
- ・深度69.06mにおける断層面  $\gamma$  沿いの最新活動ゾーンでは, 他の構造に切られていないY面Aが認められる。その分布を以下に示す。
- ・Y面Aは直線性に富み, 連続性に富む。開口部が多い。
- ・Y面Aのみが認められることから, 深度69.06mにおける断層面  $\gamma$  沿いの最新活動ゾーンに分布するY面Aを最新活動面と認定した。
- ・薄片観察の結果, 断層面  $\alpha$  はカタクレーサイト, 断層面  $\gamma$  は断層ガウジであり, 断層面  $\gamma$  の方が細粒化がより進んでいることから最新活動面に認定した。

直交ニコル 全景写真

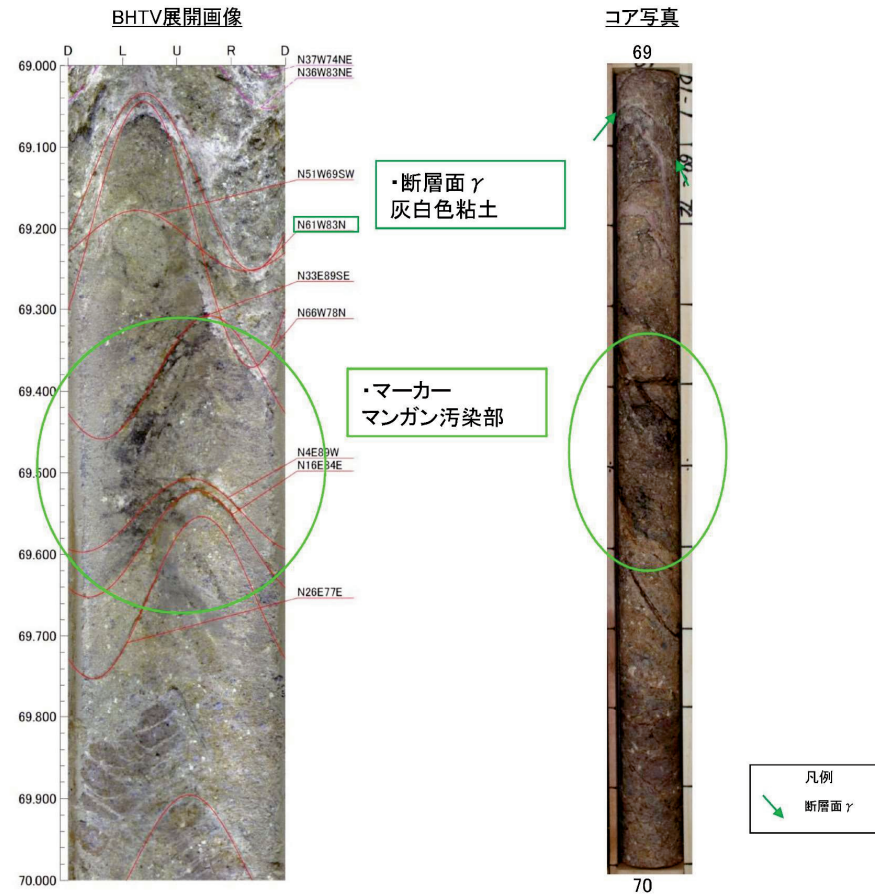
- H24-D1-1 深度68.84~69.20mの破碎部の断層面γの走向・傾斜はN61° W83° Nである。

- H24-D1-1 深度68.84~69.20m の破碎部において、深度69.06mの断層面 (断層面γ) に対応する走向・傾斜の計測結果に変更した。

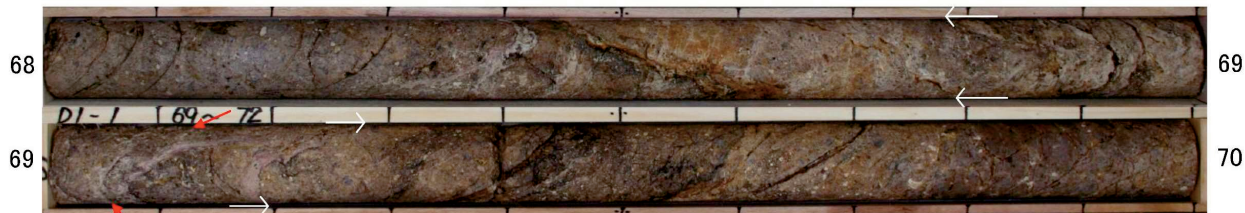
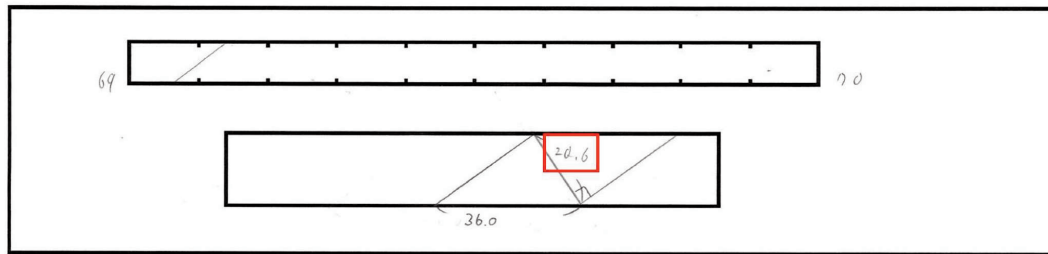
破碎幅算出資料 (H24-D1-1 深度68.84~69.20m)

- 破碎部の区間長が長く, 破碎幅を実測できないことから, 図化した資料から算出した。
- 算出した破碎幅は20.6cmである。

破碎幅算出図

- 破碎帯範囲を深度68.84~69.20mに変更したことに伴い, 破碎幅を再計測した結果の20.6cmに変更した。

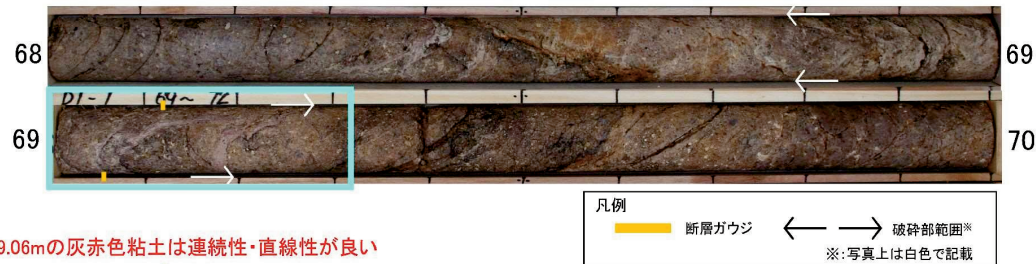
#### コア写真

- 深度69.00~69.06mは、粘土混じり岩片状を呈し、やや硬質であるが、含まれる細粒部は局所的に分布し、連続性及び直線性に乏しく、原岩組織が認められる岩片を主体とし基質も細粒化した岩片からなる組織が認められる。これらのことから変質したカタクレーサイトであると判断した。
- 深度69.06mには、灰赤色粘土を挟在している。粘土は軟質で、連続性及び直線性が良く、原岩組織が認められる岩片を主体とし基質も細粒化した岩片からなる組織が認められない。これらのことから断層ガウジであると判断した。
- 深度69.06~69.10mは、粘土混じり岩片状を呈し、やや硬質であるが、含まれる細粒部は局所的に分布し、連続性及び直線性に乏しく、原岩組織が認められる岩片を主体とし基質も細粒化した岩片からなる組織が認められる。これらのことから変質したカタクレーサイトであると判断した。
- 深度69.10mには、灰赤色粘土を挟在している。粘土は軟質であるが、湾曲し、不連続であるため、変質したカタクレーサイト中の粘土脈であると判断した。
- 深度69.10~69.18mは、粘土混じり岩片状を呈し、やや硬質であるが、含まれる細粒部は局所的に分布し、連続性及び直線性に乏しく、原岩組織が認められる岩片を主体とし基質も細粒化した岩片からなる組織が認められる。これらのことから変質したカタクレーサイトであると判断した。
- 深度69.18~69.20mには、灰赤色粘土を挟在している。粘土は軟質で、連続的であるが、直線性に乏しいため、変質したカタクレーサイト中の粘土脈であると判断した。

深度69.06mの灰赤色粘土は連続性・直線性が良い

深度69.10mの灰赤色粘土は不連続となる

- 深度69.06mに挟在している灰赤色粘土に断層ガウジの特徴があることを確認した。

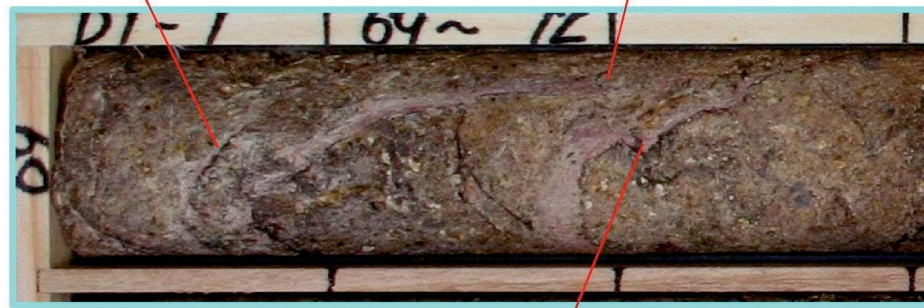
水色砕部拡大

深度69.18~69.20mの灰赤色粘土は直線性に乏しい
