H24-D1-1 深度68.84~69.20m破砕帯範囲に断層ガウジの特徴を確認した (No.最-16) ため、断層ガウジの幅を変更 (No.最-17)

断層ガウジ・断層角礫の幅算出資料 (H24-D1-1 深度68.84~69.20m)

明瞭なせん断構造・変形構造の有無 (H24-D1-1 深度68.84~69.20m)

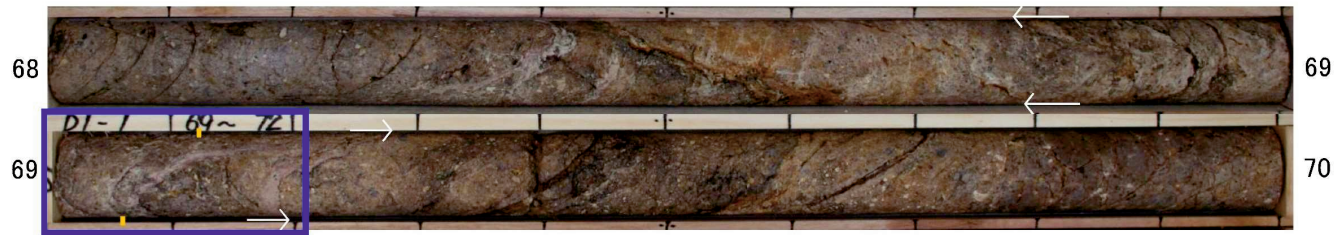
コア写真

- 実測した断層ガウジの幅は0.1cmである。

- 断層ガウジの幅の実測値0.1cmに変更した。

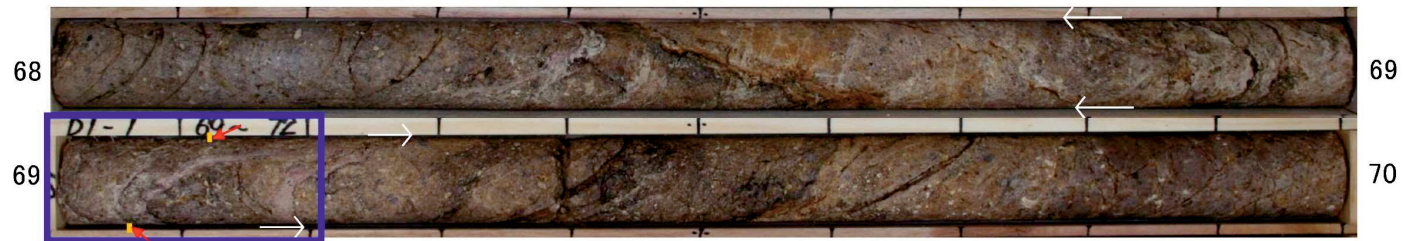
コア写真

- 最新活動面に沿った断層ガウジには複合面構造, 非対称構造, 層状構造のいずれも認められないことから, 明瞭なせん断構造・変形構造は「無」とした。

- 断層ガウジ「有」としたことから, 明瞭なせん断構造・変形構造の有無の観察を行った結果「無」とした。

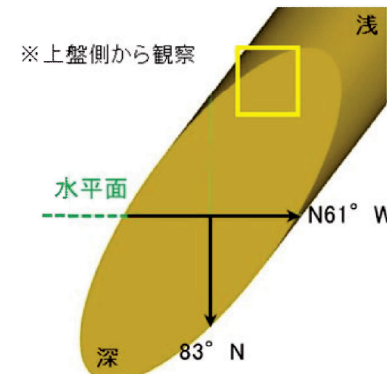
図3 最新活動面と走向・傾斜の関係図

※図2で示した観察方向から, 最新活動面に正対して描いた3次元的な図

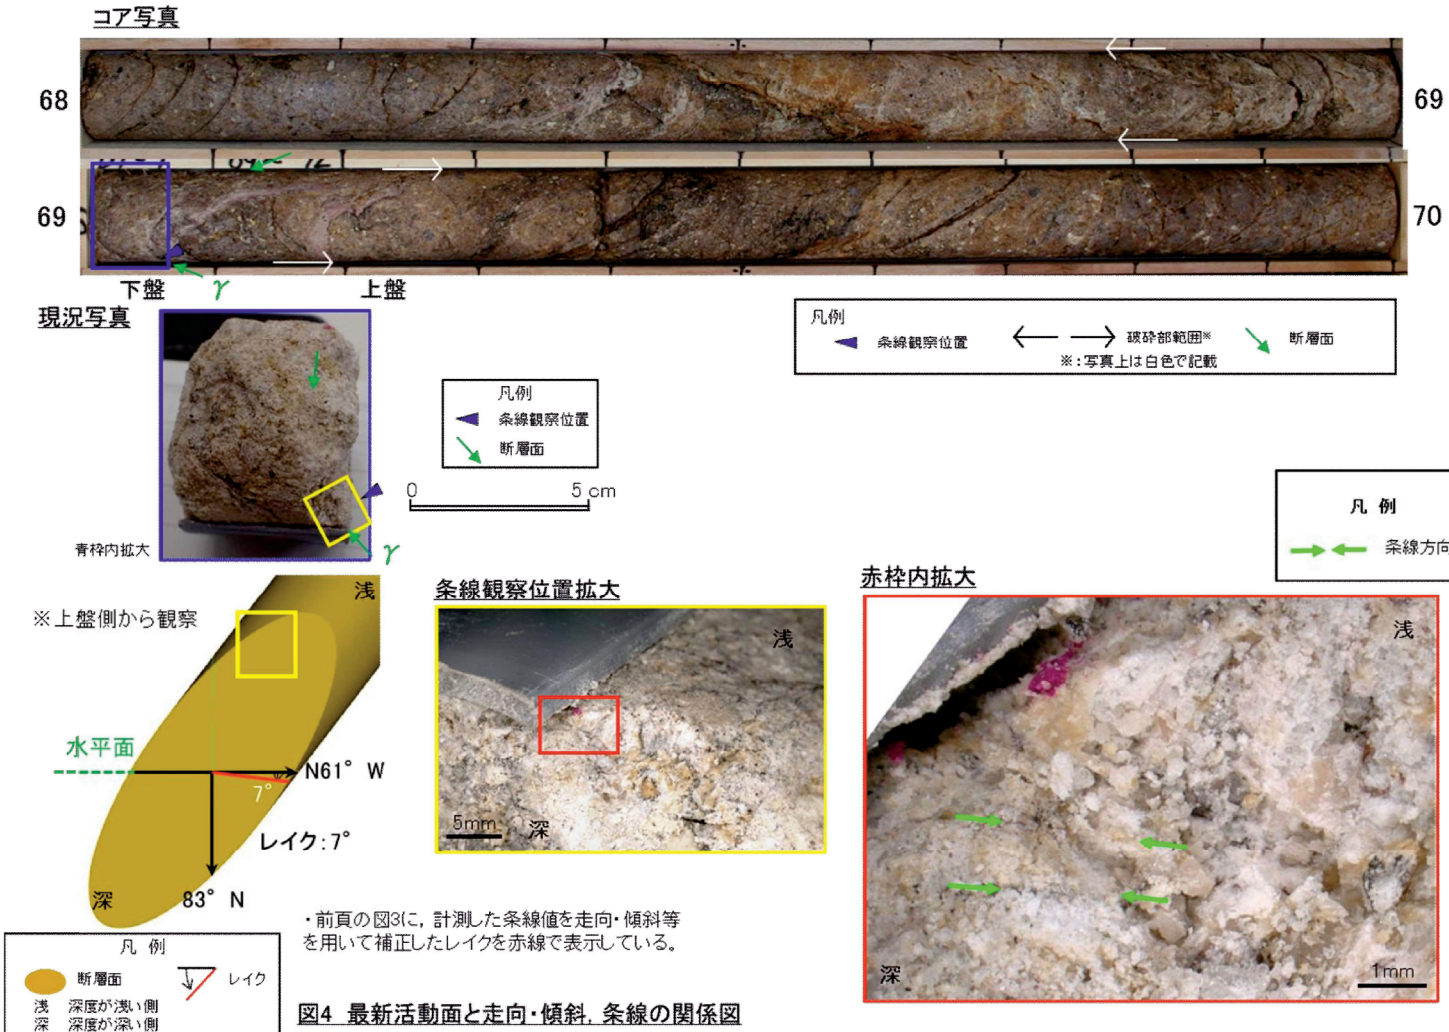
図4 最新活動面と走向・傾斜, 条線の関係図

- 変更後の最新活動面において, 条線観察を行った結果である7Rに変更した。

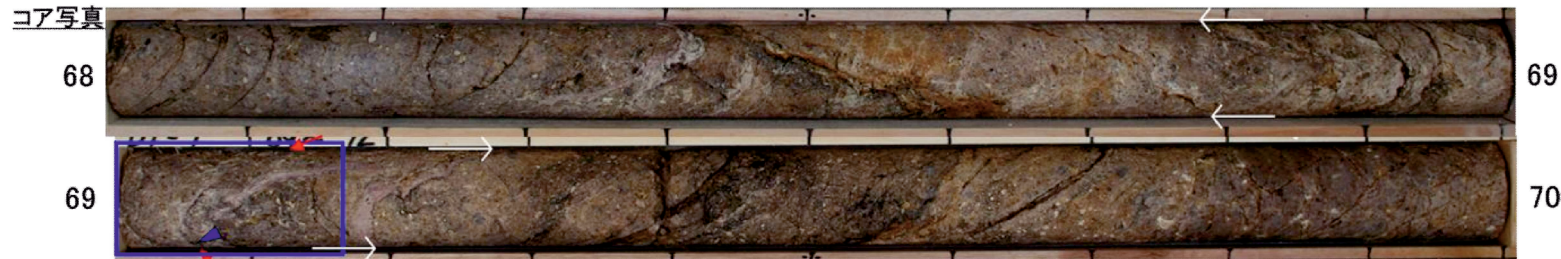
現況写真

- 条線は最新活動面において観察していることを確認した。

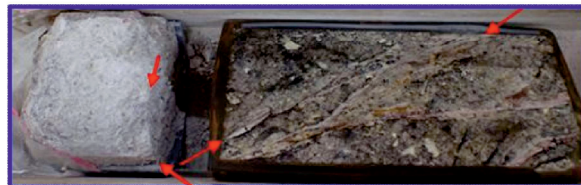
青枠内拡大

条線観察試料と研磨片の接合部

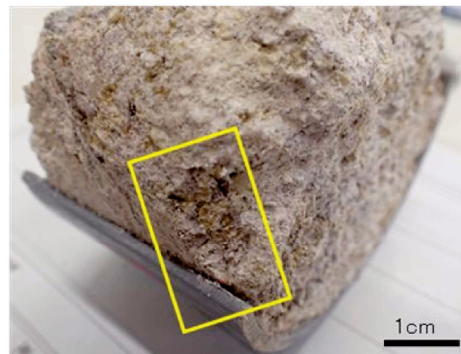
条線観察位置拡大

条線観察位置

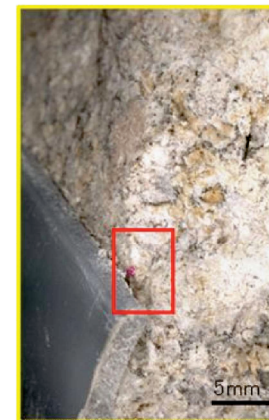
黄枠内拡大

凡例
条線観察範囲
