H27-B-1 深度44.53~44.83m 最新活動面の位置 (No.最-21) を変更

H27-B-1 深度45.36~45.39m 最新活動面の位置 (No.最-22) を変更

敦賀発電所 2号炉 敷地の地形、地質・地質構造について

参考資料 1 薄片観察結果

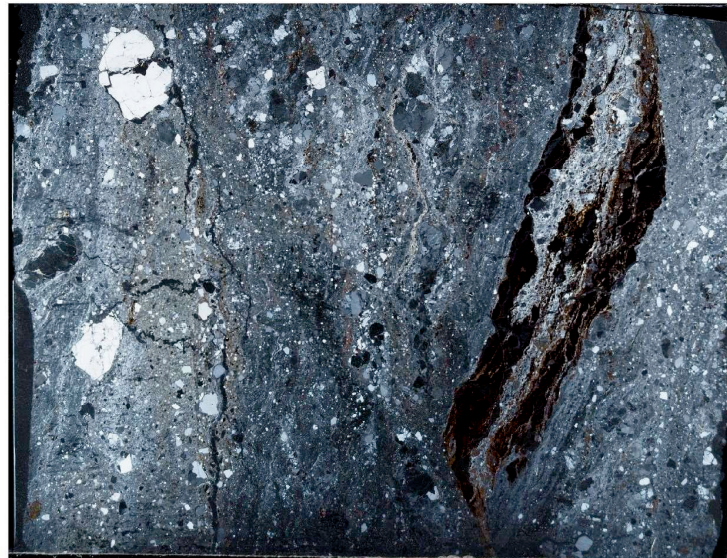
H27-B-1 深度44.53~44.83m 薄片観察 最新活動面の認定

- ・深度44.68mにおける断層面β沿いの最新活動ゾーンでは、他の構造に切られていないY面Aが認められる。その分布を以下に示す。
- ・Y面Aは直線性・連続性に富み、最も細粒化が進んだゾーンを伴う。
- ・Y面Aのみが認められることから、Y面Aを最新活動面と認定した。

直交ニコル 全景写真

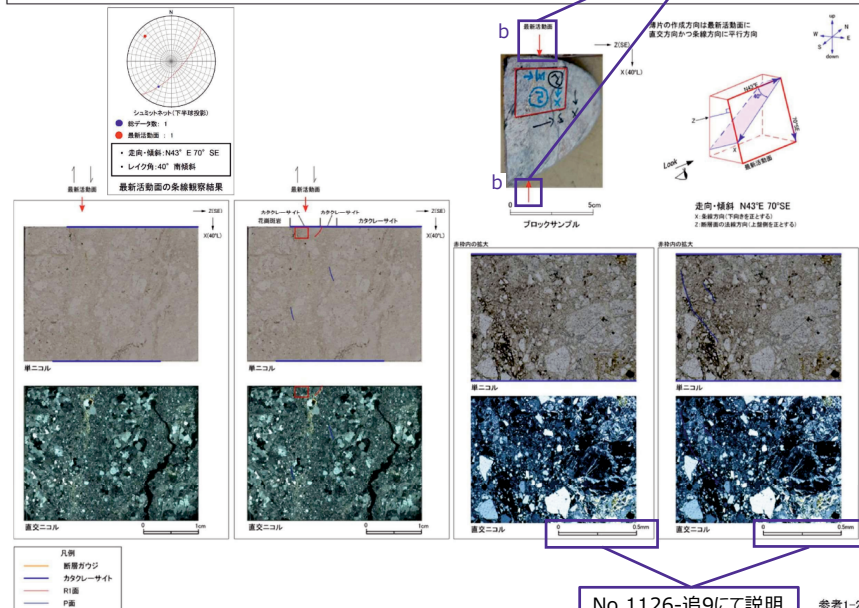
非モデル化破砕部 薄片試料観察 (H27-B-1 深度45.39m)

H27-B-1のボーリングコア(深度45.39m)から採取した薄片試料の観察結果によれば最新活動面の変位センスは、右ずれを伴う正断層である。

No.最-22

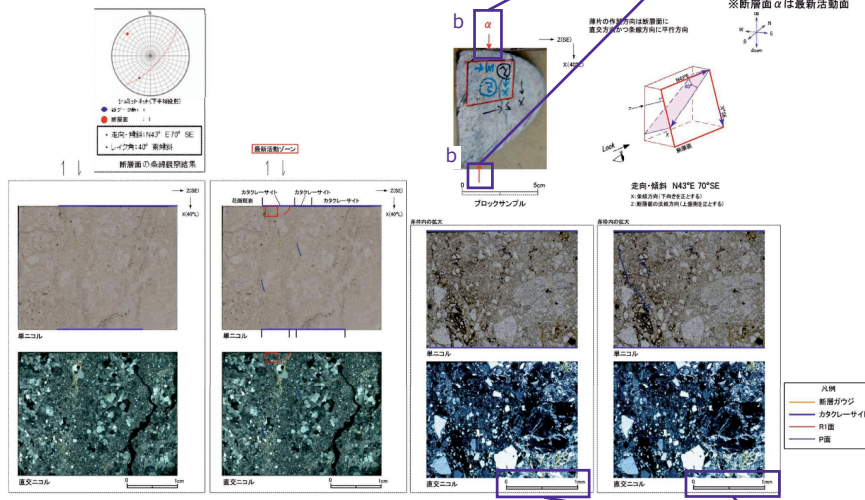
第7.4.4.265図(3) 破砕部性状 H27-B-1 深度45.36~45.39m (変位センス、薄片観察による断層岩区分(1/3))

H27-B-1のボーリングコアから採取した薄片試料の観察結果によれば最新活動ゾーンの変位センスは、右ずれを伴う正断層である。
 ・最新活動ゾーンに以下の特徴が認められることから、カタクレーサイトのみからなる破砕部であると判断した。
 ① (カタクレーサイト) 基質を構成する粘土鉱物は少ない。
 ② (カタクレーサイト) 断層面に沿った帯状の粘土状部は局部的である。
 ③ (カタクレーサイト) 多様な粒径の岩片が多く認められる。
 ④ (カタクレーサイト) 角ばった岩片が多い。
 ⑤ (カタクレーサイト) ジグソー状の角礫群が認められる。
 ⑥ (カタクレーサイト) 塑性変形した雲母粘土鉱物が認められる。

- 変更後の最新活動面認定方法によると、H27-B-1 深度45.36~45.39m の破碎部における最新活動面は45.39mの細粒部の上端の断層面であるため変更した。

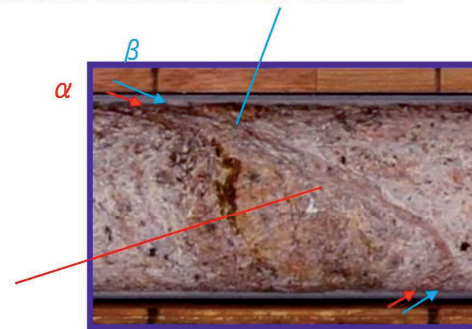
H27-B-1 深度45.36~45.39m ボーリングコア観察 断層面の認定

- ボーリングコア観察において、深度45.39mに断層面 α 及び断層面 β が認められる。
- 断層面 α は、細粒部を伴い、湾曲及び凹凸が認められるが全体として直線性に富む。また、不連続部が認められず、連続性に富む。
- 断層面 β は、細粒部を伴い、湾曲及び凹凸が認められるが全体として直線性に富む。また、不連続部が認められず、連続性に富む。

●45.36~45.39m: 破碎部
 45.36~45.39m: 粘土混じり岩片状部 (Hj)
 上端やや不明瞭で62°で波打って、下端は65°で直線的に連続。径5mm前後の細かい岩片からなり、岩片間の一部が粘土化。にぶい橙色を呈する。幅5~10mm。
 45.39m: 礫混じり粘土状部 (Hc-2)
 上下端とも65°で直線的に連続。一部で幅1mmの2本に分岐・収れんする。やや軟質で、径1~2mm石英粒5~10%含む。灰褐色を呈する。幅2mm。

細粒部を伴い湾曲及び凹凸が認められ、連続性に富む

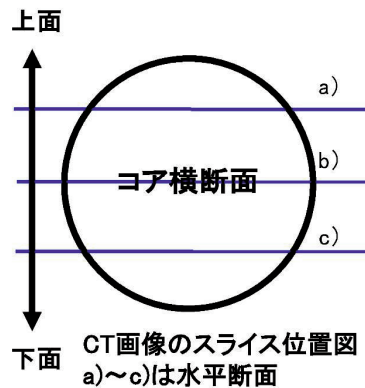
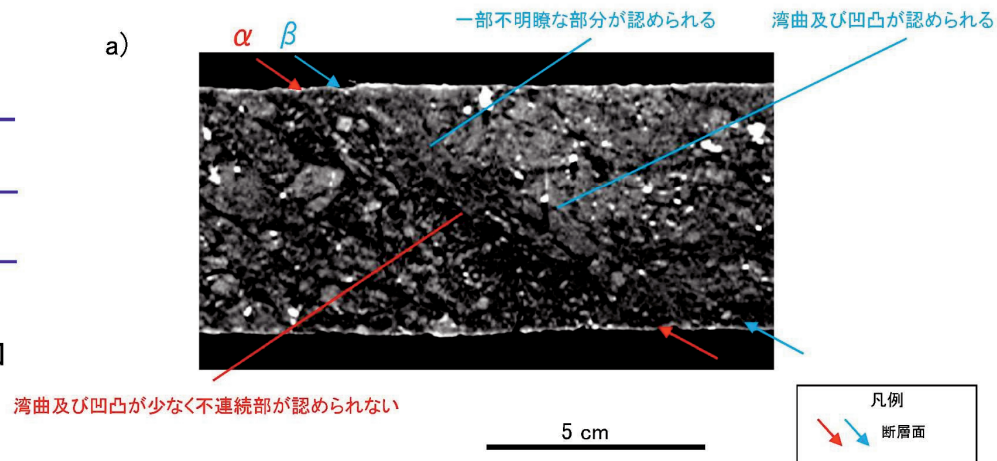
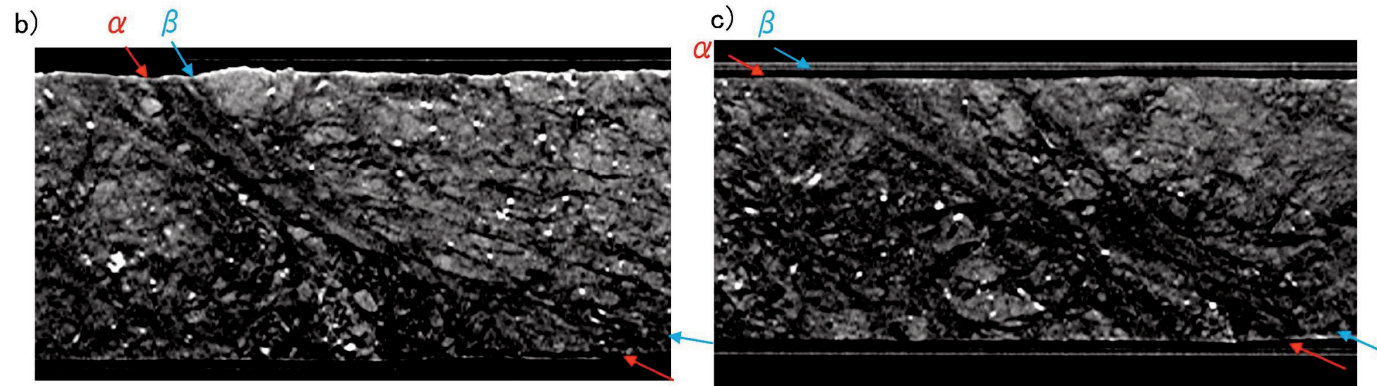
ボーリングコアCT画像

- CT画像観察において、ボーリングコア観察で認められた断層面 α 、断層面 β が認められる。
- 断層面 α は三次元的に他の構造に切られておらず、湾曲及び凹凸が少なく不連続部が認められず、直線性・連続性に富む。
- 断層面 β は一部不明瞭な部分が認められるが、三次元的に他の構造に切られておらず、湾曲及び凹凸が認められ、直線性・連続性にやや乏しい。

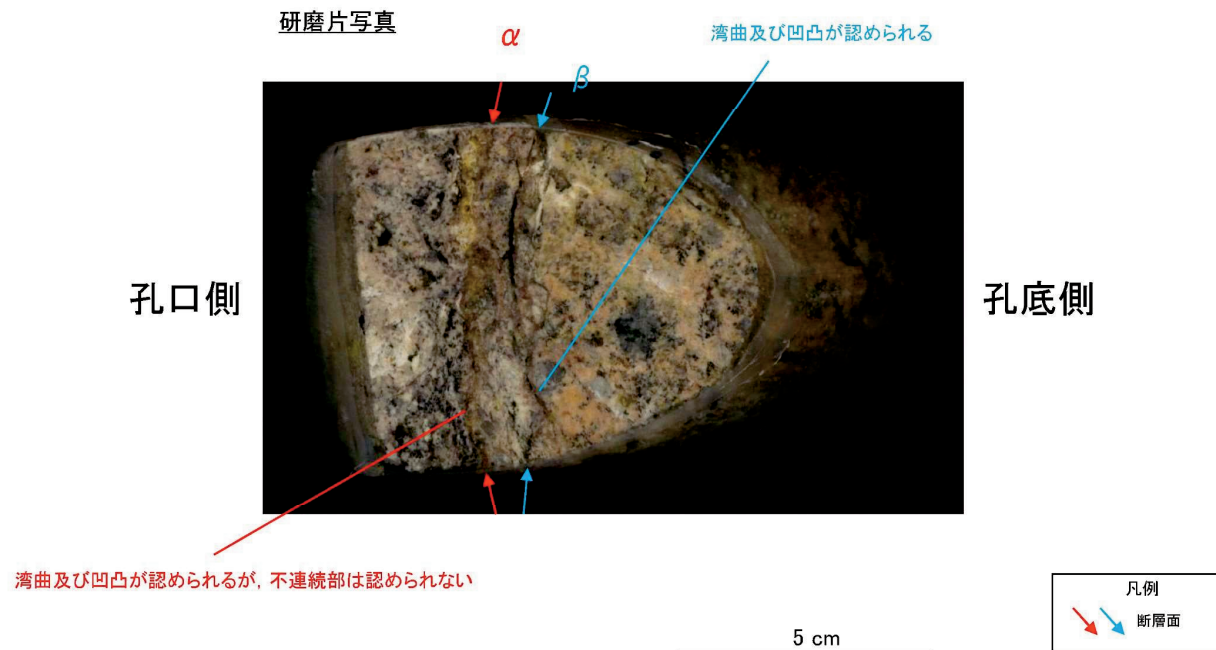
H27-B-1 深度45.36~45.39m 研磨片観察 断層面の認定

- ・研磨片観察において、CT画像観察の結果と同様に断層面 α 、断層面 β が認められる。
- ・断層面 α は、他の構造に切られておらず、細粒部を伴い湾曲及び凹凸が認められるが、不連続部は認められず、直線性・連続性に富む。
- ・断層面 β は、他の構造に切られておらず、細粒部を伴い湾曲及び凹凸が相対的に多く認められ、直線性、連続性に乏しい。
- ・ボーリングコア観察、CT画像観察、研磨片観察より、細粒部を伴い、最も直線性に富む深度45.39mの断層面 α を検討対象の断層面とした。

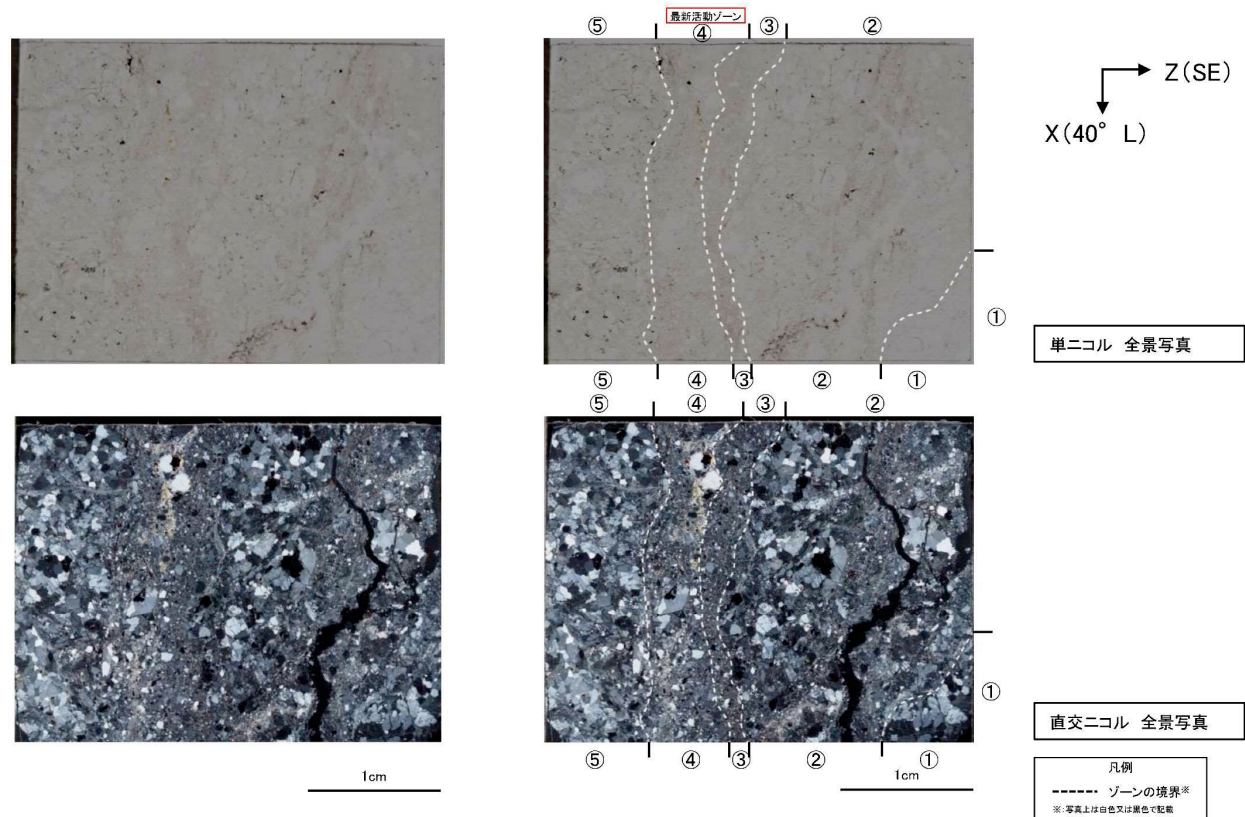
H27-B-1 深度45.36~45.39m 薄片観察 分帯

- ・①のゾーンは、健岩部である。
 - ・②のゾーンは、粘土鉱物の量は少なく、粘土鉱物の定向配列は認められない。岩片は多く、角ばっている岩片が多い。
 - ・③のゾーンは、粘土鉱物の量は少なく、粘土鉱物の定向配列は認められない。岩片は多く、角ばっている岩片が多い。
 - ・④のゾーンは、粘土鉱物の量は少ないが②及び③のゾーンより多い。粘土鉱物の定向配列は認められない。岩片は多く、角ばっている岩片が多い。②より岩片が小さい。
 - ・⑤のゾーンは、健岩部である。
- 以上のことから、細粒化が最も進んだ④のゾーンを最新活動ゾーンと認定した。
