H27-B-1深度74.36~74.50m 最新活動面の深度 (No.最-23) 及び破碎部性状 (No.最-24~26) を変更

敦賀発電所2号炉 敷地の地形、地質・地質構造について

非モデル化破砕部 薄片試料観察(H27-B-1 深度74.40m)

H27-B-1 深度74.36~74.50m ボーリングコア観察 断層面の認定

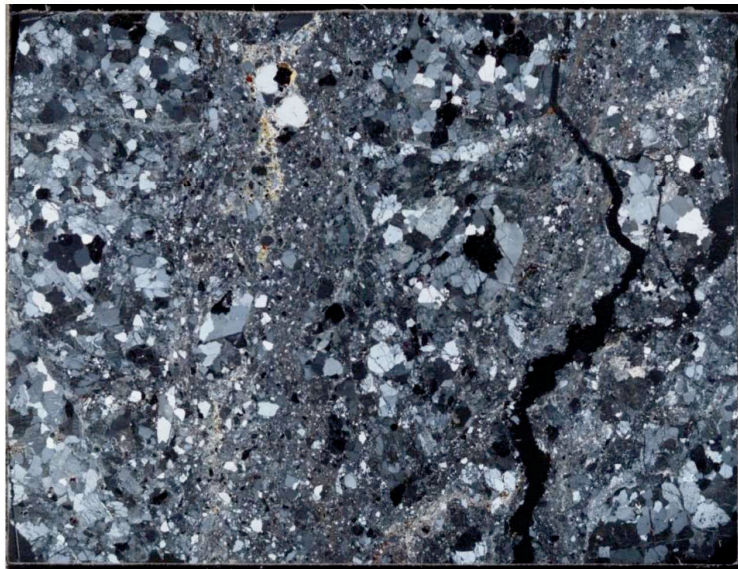
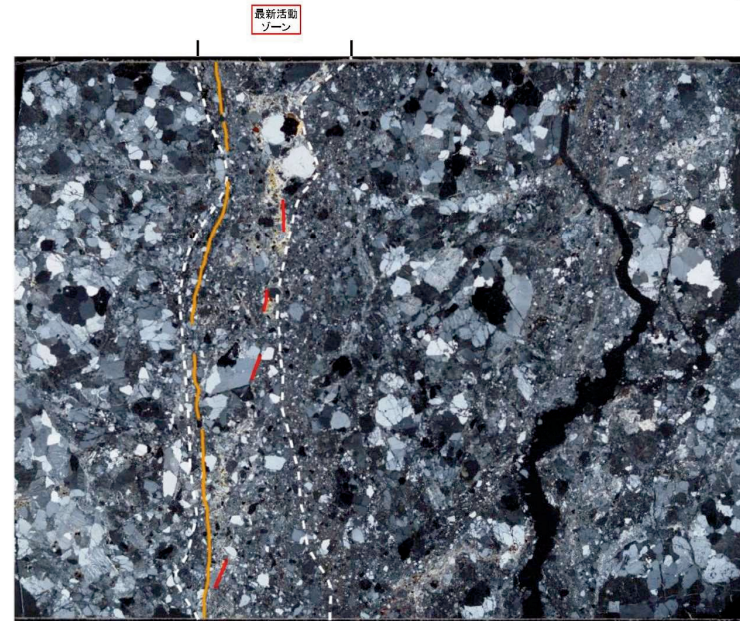
H27-B-1 深度45.36~45.39m 薄片観察 最新活動面の認定

- ・深度45.39mにおける断層面α中の最新活動ゾーンでは、他の構造に切られていないY面Aが認められる。その分布を以下に示す。
- ・Y面Aは変質脈に伴って認められる。直線性に乏しく、連続性に乏しい。細粒部を伴う。不明瞭である。
- ・Y面Bは直線性にやや富み、連続性に富む。細粒な岩片が多く分布し、やや不明瞭である。
- ・以上のことから、Y面Bを最新活動面と認定した。
- ・最新活動面と鉱物脈の関係について、次頁に示す。

直交ニコル 全景写真

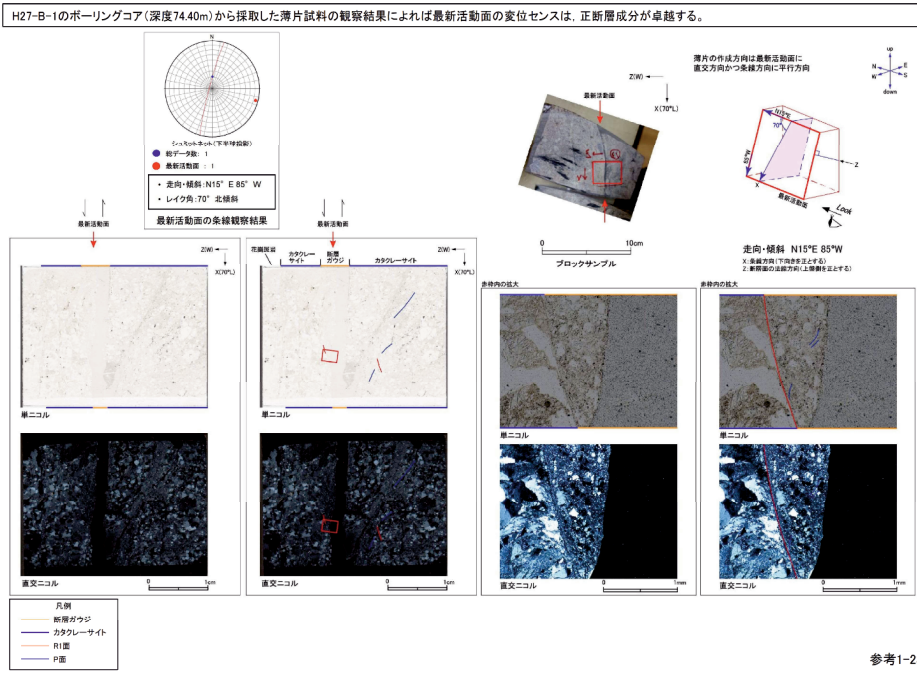
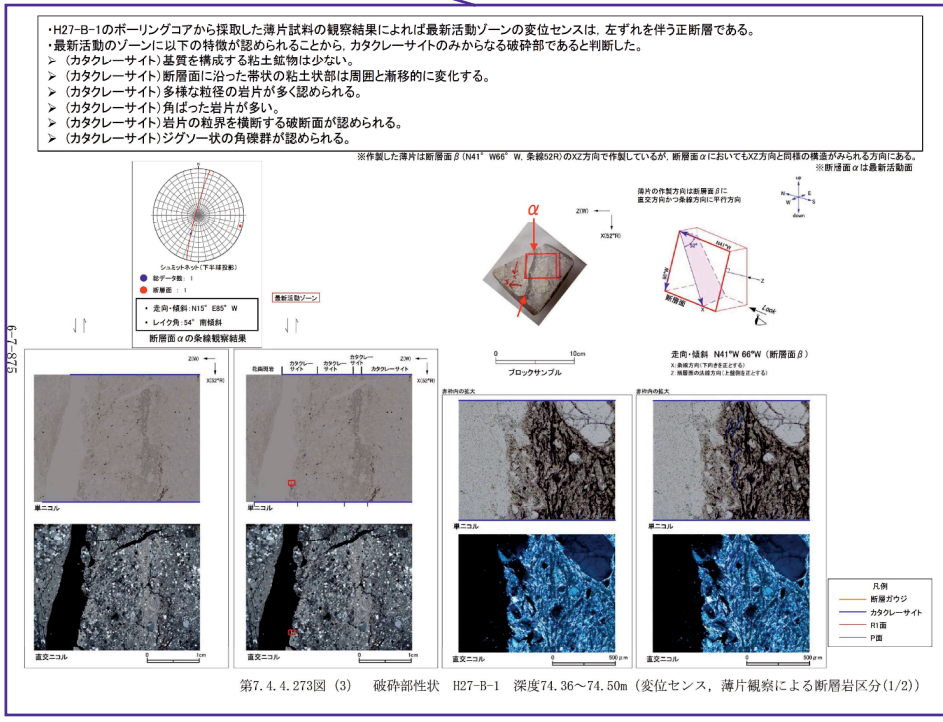
従前のデータに基づく薄片観察結果

変更後のデータに基づく薄片観察結果

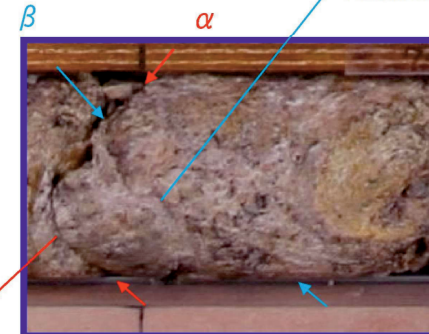
- ボーリングコア観察において、深度74.36mに断層面  $\alpha$  が、深度74.40mに断層面  $\beta$  が認められる。
- 断層面  $\alpha$  は、湾曲及び凹凸が少なく、連続性に富む。また、不連続部が認められず、直線性に富む。
- 断層面  $\beta$  は、細粒部を伴い、湾曲が認められ直線性に乏しいが、不連続部は認められず、連続性に富む。

● 74.36~74.50m : 破碎部  
 74.36~74.40m : 礫質砂状部 (Hb)  
 上端27°で直線的に、下端30°で不明瞭に湾曲して連続。軟質で、径2~3mm石英粒、粘土化した径5mm岩片を約10%含む。にぶい黄橙色を呈する。幅0~30mm。  
 74.40~74.41m : 粘土状部 (Hc-1)  
 上端30°、下端30°でいずれも湾曲して連続。軟質で、径1mm石英粒をわずかに(5%以下)含む。灰褐色を呈する。幅7mm。  
 74.41~74.50m : 礫質砂状部 (Hb)  
 上端30°で湾曲して連続。下端はコアチューブ引き上げによる擾乱部で不明。軟質で、径2~3mm石英粒、粘土化した径5~30mm岩片を10~20%含む。にぶい黄橙色を呈する。幅75mm以上。

細粒部を伴い、湾曲が認められるが、不連続部は認められない

湾曲及び凹凸が少なく、不連続部が認められない

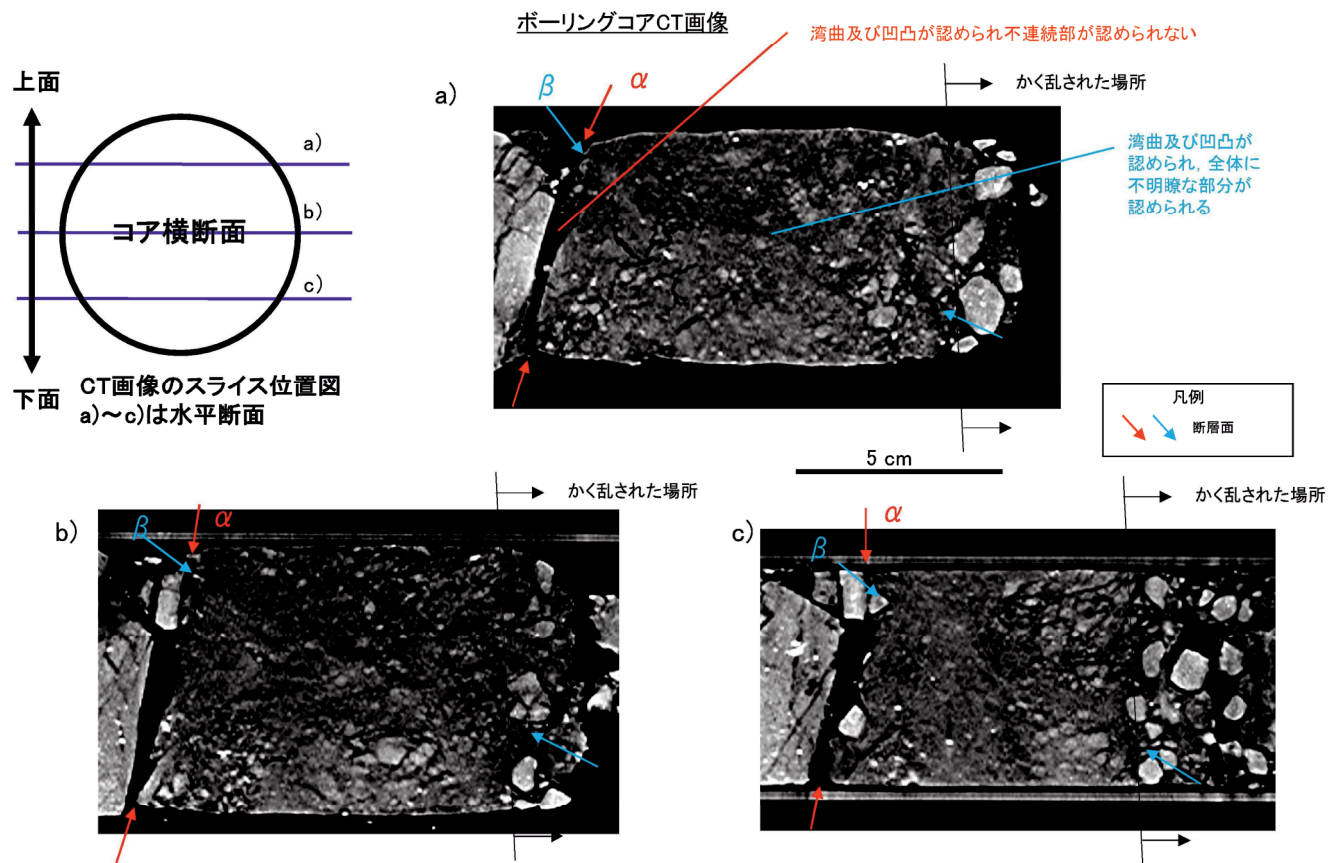
H27-B-1 深度74.36~74.50m CT画像観察 断層面の認定

- CT画像観察において、ボーリングコア観察で認められた断層面 $\alpha$ 及び断層面 $\beta$ が認められる。
- 断層面 $\alpha$ は三次元的に他の構造に切られておらず、湾曲及び凹凸が認められ直線性に乏しく、不連続部が認められず連続性に富む。
- 断層面 $\beta$ は三次元的に他の構造に切られておらず、湾曲及び凹凸が認められ直線性に乏しく、全体に不明瞭な部分が認められ、連続性に乏しい。

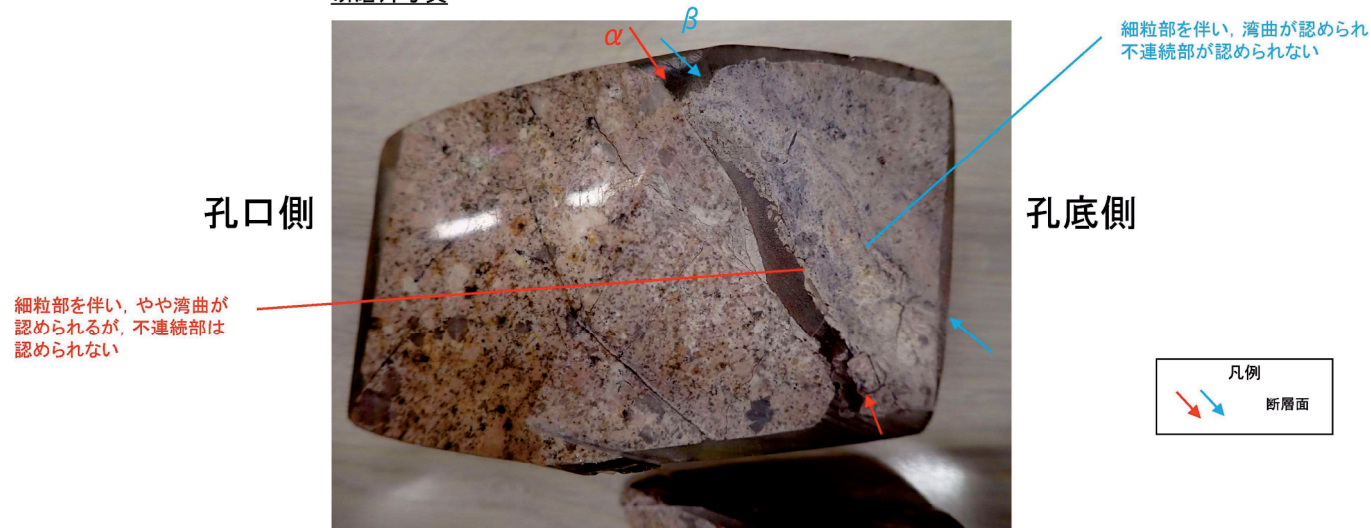
研磨片写真

- ・研磨片観察において、ボーリングコア観察の結果と同様に断層面 $\alpha$ 及び断層面 $\beta$ が認められる。
- ・断層面 $\alpha$ は他の構造に切られておらず、細粒部を伴い、やや湾曲して直線性に乏しいが、不連続部は認められず、連続性に富む。
- ・断層面 $\beta$ は他の構造に切られておらず、細粒部を伴い、湾曲して直線性に乏しいが、不連続部は認められず、連続性に富む。
- ・ボーリングコア観察、CT画像観察、研磨片観察より、断層面 $\alpha$ の方が相対的に直線性・連続性に富むが、断層面 $\alpha$ は大部分が開口しており、断層面 $\beta$ にも細粒部を伴うことから両断層面を検討対象とした。

※断層面 $\beta$ に直交に切断

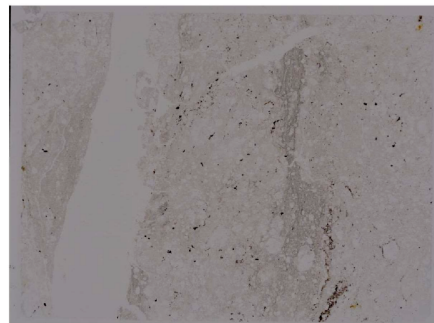
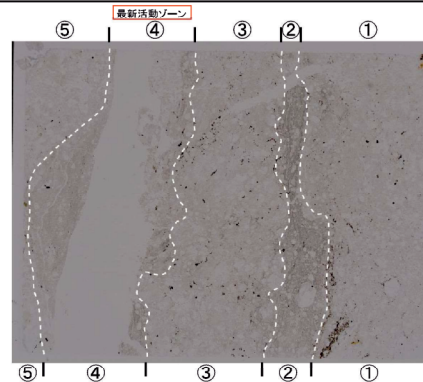
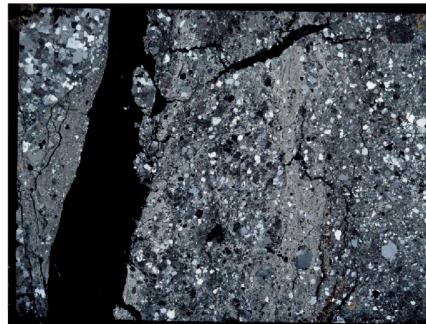
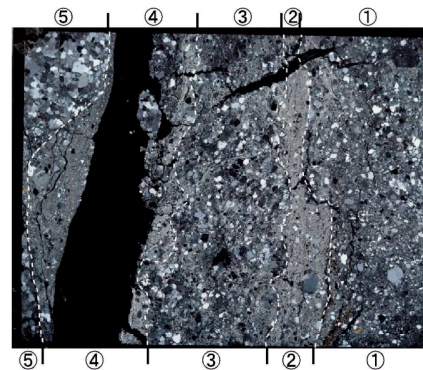
H27-B-1 深度74.36~74.50m 薄片観察 分帯

- ・①のゾーンは、粘土鉱物の量が少なく、定向配列は認められない。岩片は②のゾーンより多い。角ばっている岩片が多い。
  - ・②のゾーンは、粘土鉱物の量が少ないが、③のゾーンに比べて多い。定向配列は認められない。岩片は少なく、角ばっている岩片が多い。岩片の粒径は①及び③のゾーンより小さい。
  - ・③のゾーンは、粘土鉱物の量が少なく、定向配列は認められない。岩片は多く、角ばっている岩片が多い。
  - ・④のゾーンは、粘土鉱物の量が少ないが、③のゾーンに比べて多い。定向配列は認められない。②のゾーンに比べて、基質が細粒で、岩片は少なく、角ばっている岩片が多い。
  - ・⑤のゾーンは、健岩部である。
- 以上のことから、細粒化が最も進んだ④のゾーンを最新活動ゾーンと認定した。ただし、②のゾーンと④のゾーンの細粒化の程度の差はわずかであるため、②のゾーンも最新活動ゾーンの候補とした。

単ニッケル 全景写真

直交ニッケル 全景写真
