H24-D1-3深度34.23~34.52m 最新活動面の深度 (No.最-30) を変更

H27-B-4'深度23.97~24.42m 最新活動面の深度 (No.最-31) を変更

敦賀発電所2号炉 敷地の地形、地質・地質構造について

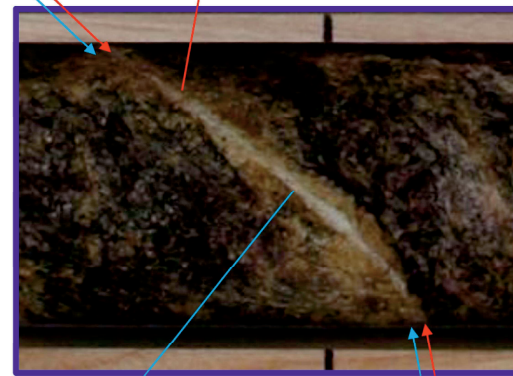
コア写真

H24-D1-3 深度34.23~34.52m ボーリングコア観察 断層面の認定

- ボーリングコア観察において、深度34.40mに断層面 α 及び断層面 β が認められる。
- 断層面 α は、細粒部を伴い、湾曲及び凹凸が少なく、直線性に富む。また、不連続部が認められず、連続性に富む。
- 断層面 β は、細粒部を伴い、湾曲及び凹凸が少なく、直線性に富む。また、不連続部が認められず、連続性に富む。

●34.23~34.52m: 破砕部 (D-1破砕帯)
 34.23~34.39m: 粘土混じり岩片状部 (Hj)
 上端50°, 下端55° でともに直線的でシャープに連続。径5~10mmの粘土化~硬さDの岩片と岩片間を幅1~2mmの灰黄色の軟質粘土が網状に分布する。岩片はマンガン鉱染により黒褐色化する。灰黄~灰黄褐色を呈する。また、34.30mには傾斜30° で幅1~2mのやや軟質な灰黄色粘土脈を伴うせん断面がある。
 34.39~34.40m: 粘土状部 (Hc-1)
 傾斜55° で直線的にシャープに連続する。径1mmの石英粒を含む。軟質。白色~灰黄色を呈する。幅5~7mm。
 34.40~34.52m: 粘土混じり岩片状部 (Hj)
 上端55°, 下端55° でともに直線的でシャープに連続。径5~10mmの硬さDないし粘土化した岩片が主体である。岩片は岩組織が消えている。岩片間の一部に幅0.5~1mmの軟質な粘土が分布する。岩片はマンガン鉱染により黒褐色化する。全体に灰黄褐色を呈する。

湾曲及び凹凸が少なく不連続部が認められない

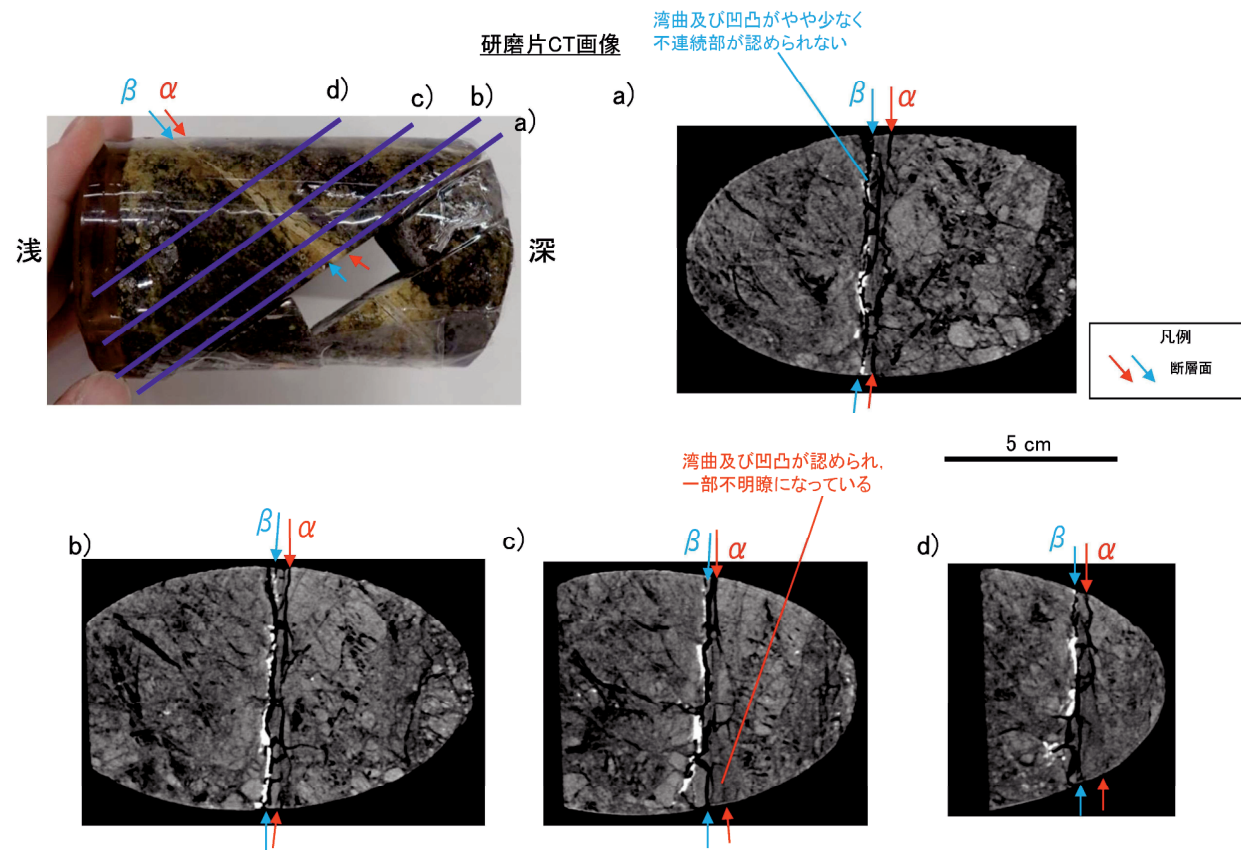
H24-D1-3 深度34.23~34.52m CT画像観察 断層面の認定

- CT画像観察において、ボーリングコア観察で認められた断層面 α 及び断層面 β が認められる。
- 断層面 α は、三次元的に他の構造に切られておらず、湾曲及び凹凸が認められ、直線性に乏しい。また、不明瞭な部分が認められ、連続性に乏しい。
- 断層面 β は、三次元的に他の構造に切られておらず、湾曲及び凹凸がやや少なく不連続部が認められず、相対的に直線性・連続性に富む。

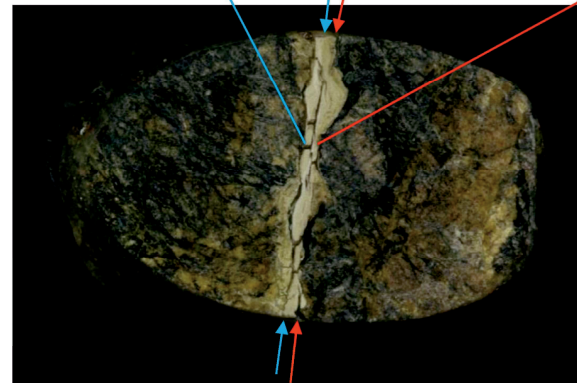
研磨片写真

H24-D1-3 深度34.23~34.52m 研磨片観察 断層面の認定

- ・研磨片観察において、CT画像観察の結果と同様に断層面 α 及び断層面 β が認められる。
- ・断層面 α は他の構造に切られておらず、細粒部を伴い、湾曲及び凹凸が認められ直線性に乏しい。不連続部は認められず、連続性に富む。
- ・断層面 β は他の構造に切られておらず、細粒部を伴い、湾曲及び凹凸がやや少なく不連続部は認められず、直線性・連続性に富む。
- ・ボーリングコア観察、CT画像観察、研磨片観察より、細粒部を伴い、最も直線的な深度34.40mの断層面 β を検討対象の断層面とした。

湾曲及び凹凸がやや少なく不連続部が認められない

湾曲及び凹凸が認められるが、不連続部は認められない

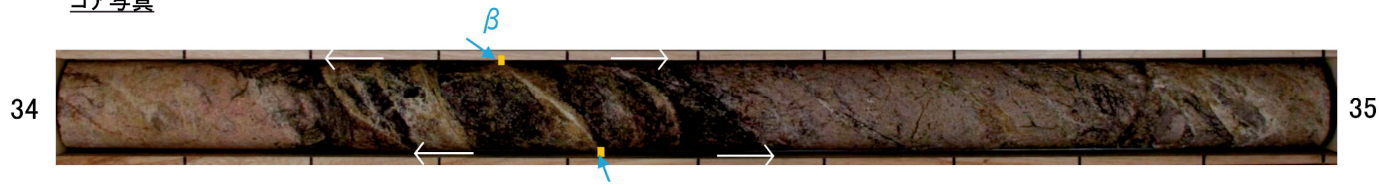
コア写真

H24-D1-3 深度34.23~34.52m 薄片作製位置

・薄片は断層面 β 及び細粒化が進んだ範囲を含むように作製した。

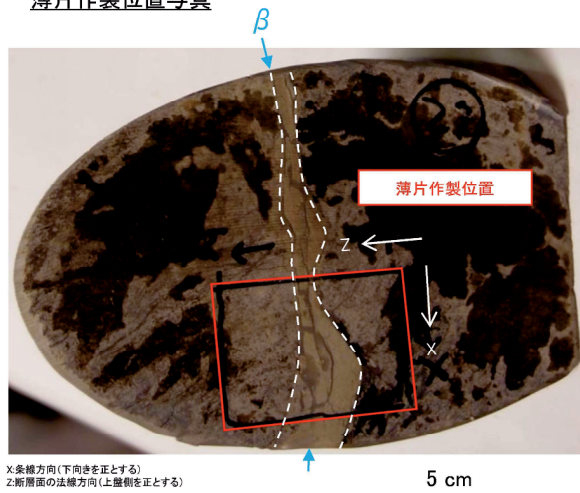
薄片作製位置写真

X:条線方向(下向きを正とする)
 Z:断層面の法線方向(上盤側を正とする)

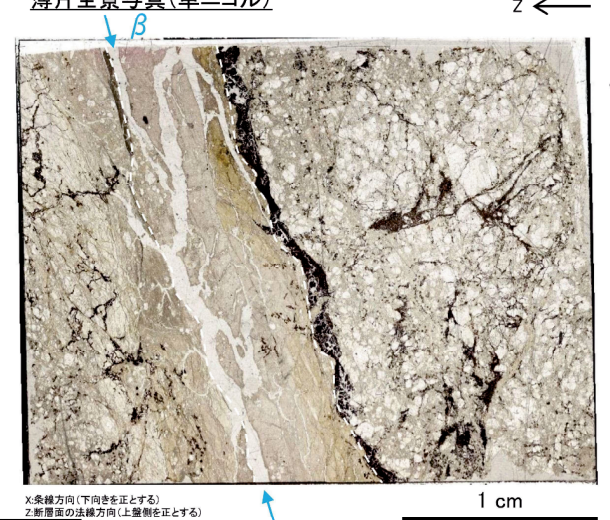
薄片全景写真(単ニコル)

X:条線方向(下向きを正とする)
 Z:断層面の法線方向(上盤側を正とする)

凡例
 断層面 ----- 肉眼観察で相対的に細粒化が進んだ範囲※
 ※:写真上は白色又は黒色で記載

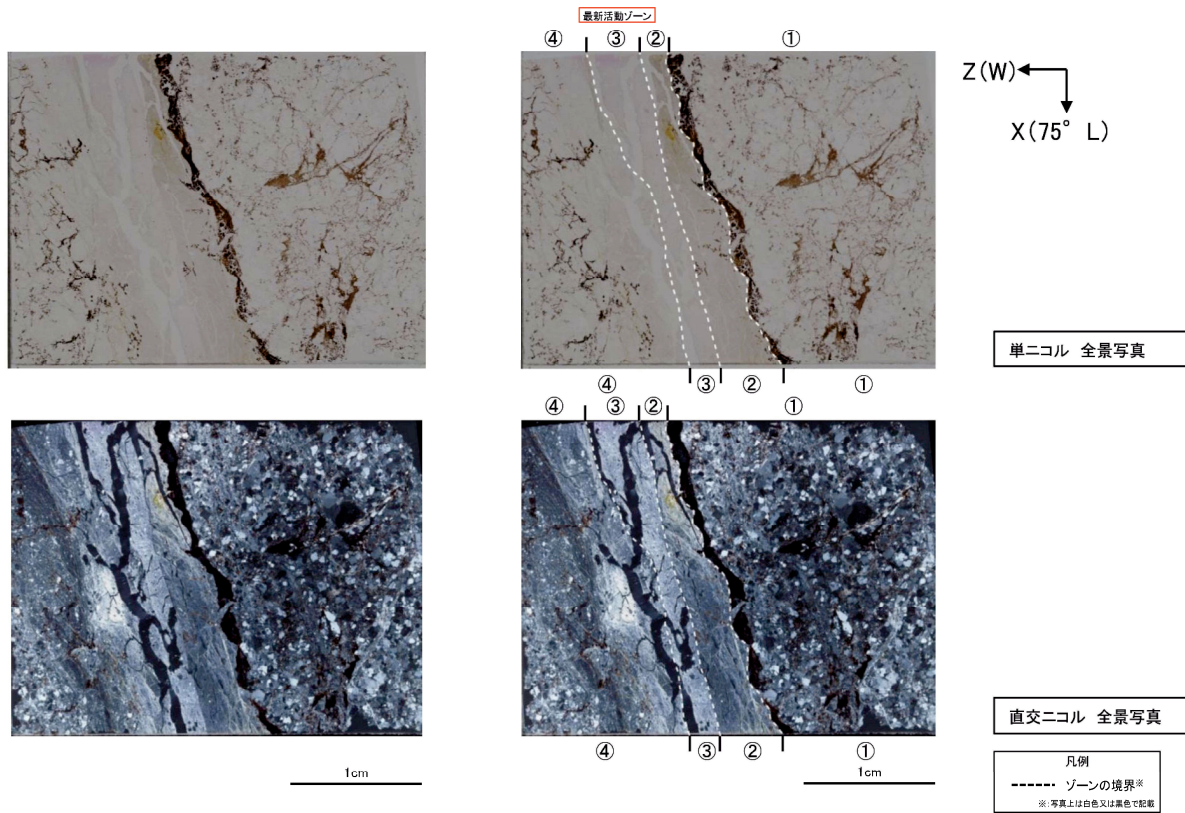
H24-D1-3 深度34.23~34.52m 薄片観察 分帯

- ・①のゾーンは、粘土鉱物の量は少なく、粘土鉱物の定向配列は認められない。岩片は多く、角ばっている岩片が多い。
 - ・②のゾーンは、粘土鉱物の量は多いが、③のゾーンと比べて少ない。粘土鉱物の定向配列は認められない。岩片は少なく、丸みを帯びている。
 - ・③のゾーンは、粘土鉱物の量は多く、粘土鉱物の定向配列が認められる。岩片は少なく、レンズ状及び丸みを帯びている。
 - ・④のゾーンは、粘土鉱物の量は少なく、粘土鉱物の定向配列は認められない。岩片は少なく、角ばっている岩片が多い。
- 以上のことから、細粒化が最も進んだ③のゾーンを最新活動ゾーンと認定した。

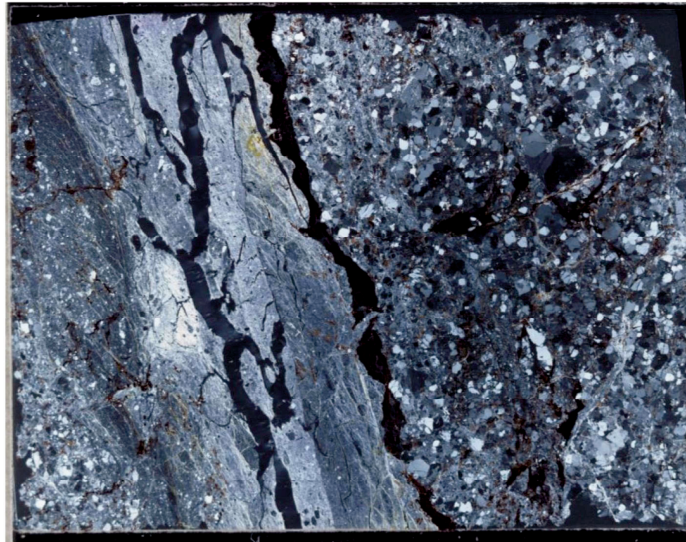
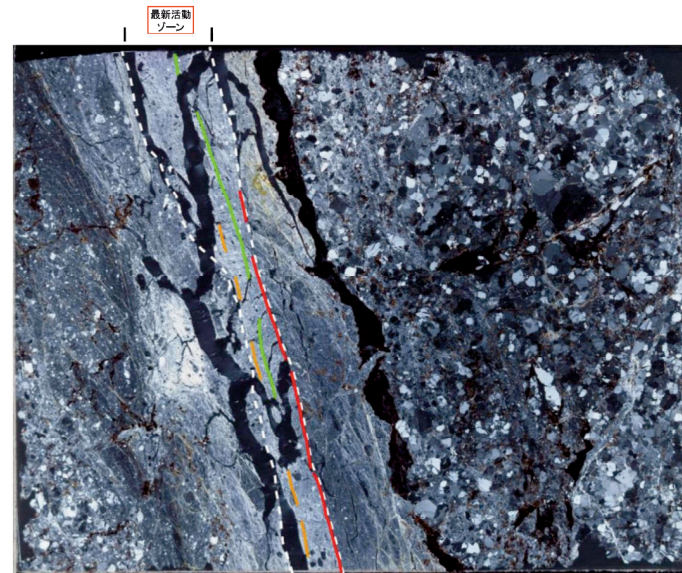
直交ニコル 全景写真

H24-D1-3 深度34.23~34.52m 薄片観察 最新活動面の認定

- ・深度34.40mにおける断層面β沿いの最新活動ゾーンでは、他の構造に切られていないY面A、Y面B、Y面Cが認められる。その分布を以下に示す。
- ・Y面Aは直線性に富み、連続性に富む。細粒部を伴う。他に比べて、直線性・連続性に富む。
- ・Y面Bは直線性に富み、断続的であるが連続性に富む。細粒部を伴う。
- ・Y面Cはやや湾曲して直線性に乏しいが、連続性に富む細粒部を伴う。
- ・以上のことから、Y面Aを最新活動面と認定した。
- ・最新活動面と鉱物脈の関係について、次頁に示す。

最新活動ゾーン

- 凡例
- Y面A
 - Y面B
 - Y面C
 - - - 最新活動ゾーン※
- ※ 写真上は白線及び黒線で記載

※Y面は確実に認定できる部分のみを記載しており、割れ目や不明瞭箇所では記載していない

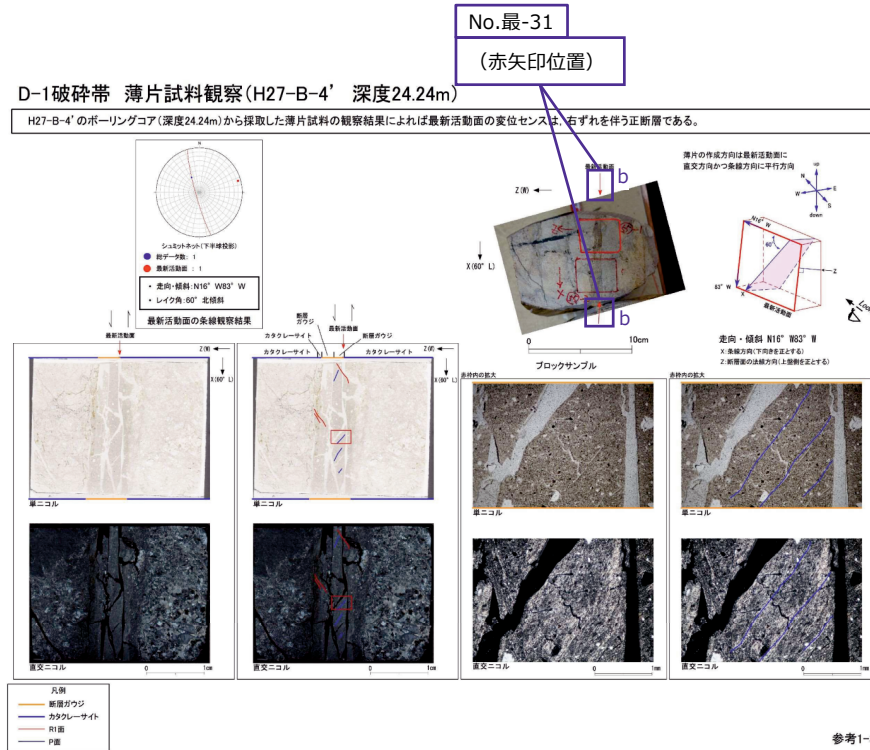
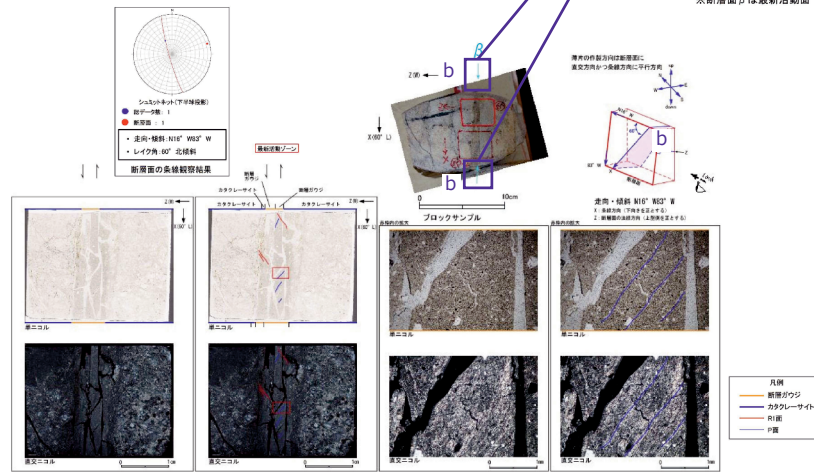
第7.4.4.338図 (3) 破砕部性状 H27-B-4' 深度23.97~24.42m (変位センス, 薄片観察による断層岩区分(1/2))

No.最-31 (青矢印位置)

H27-B-4'のボーリングコアから採取した薄片試料の観察結果によれば最新活動ゾーンの変位センスは、右ずれを伴う正断層である。
 ・最新活動ゾーン以下の特徴が認められることから、断層ガウジと判断した。
 ・(断層ガウジ)せん断構造に伴う粘土鉱物の定向配列が認められる。
 ・(断層ガウジ)基質は粘土鉱物を主体とする。
 ・(断層ガウジ)粘土状部の分布は帯状で直線的・連続的である。
 ・岩片は少ない。
 ・(断層ガウジ)れみを帯びている岩片が多い。

※断層面は最新活動面

・最新活動面を24.25mに変更（No.最-31）

【理由】変更後の最新活動面認定方法に基づき実施した結果に変更
