H24-D1-5深度10.19~10.21m 最新活動面の深度 (No.最-35) を変更

1. 変更内容、理由及び断層連続性評価への影響

敦賀発電所2号炉 敷地の地形、地質・地質構造について

2.D-1破砕帯 性状一覧表(7/12)

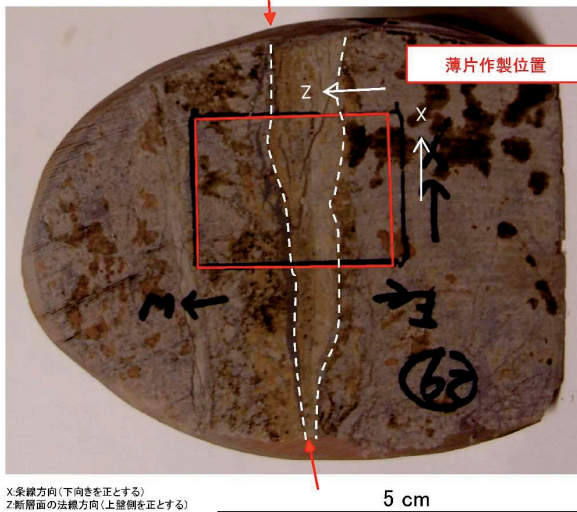
薄片作製位置写真

・薄片は断层面 α 及び細粒化が進んだ範囲を含むように作製した。

X:条線方向(下向きを正とする)
 Z:断層面の法線方向(上盤側を正とする)

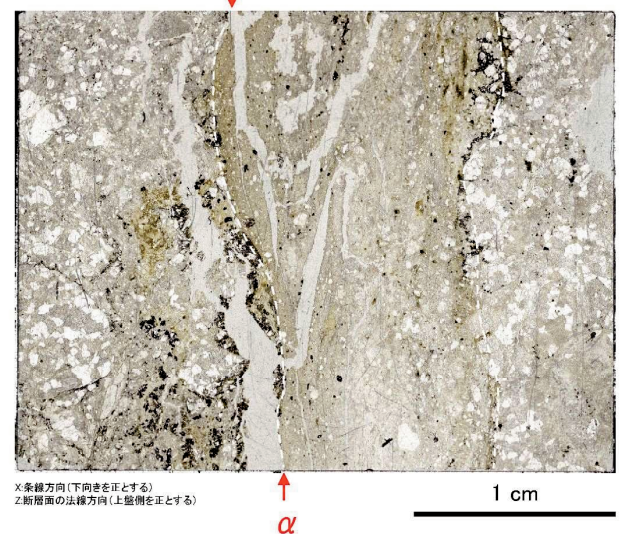
薄片全景写真(単ニコル)

X:条線方向(下向きを正とする)
 Z:断層面の法線方向(上盤側を正とする)

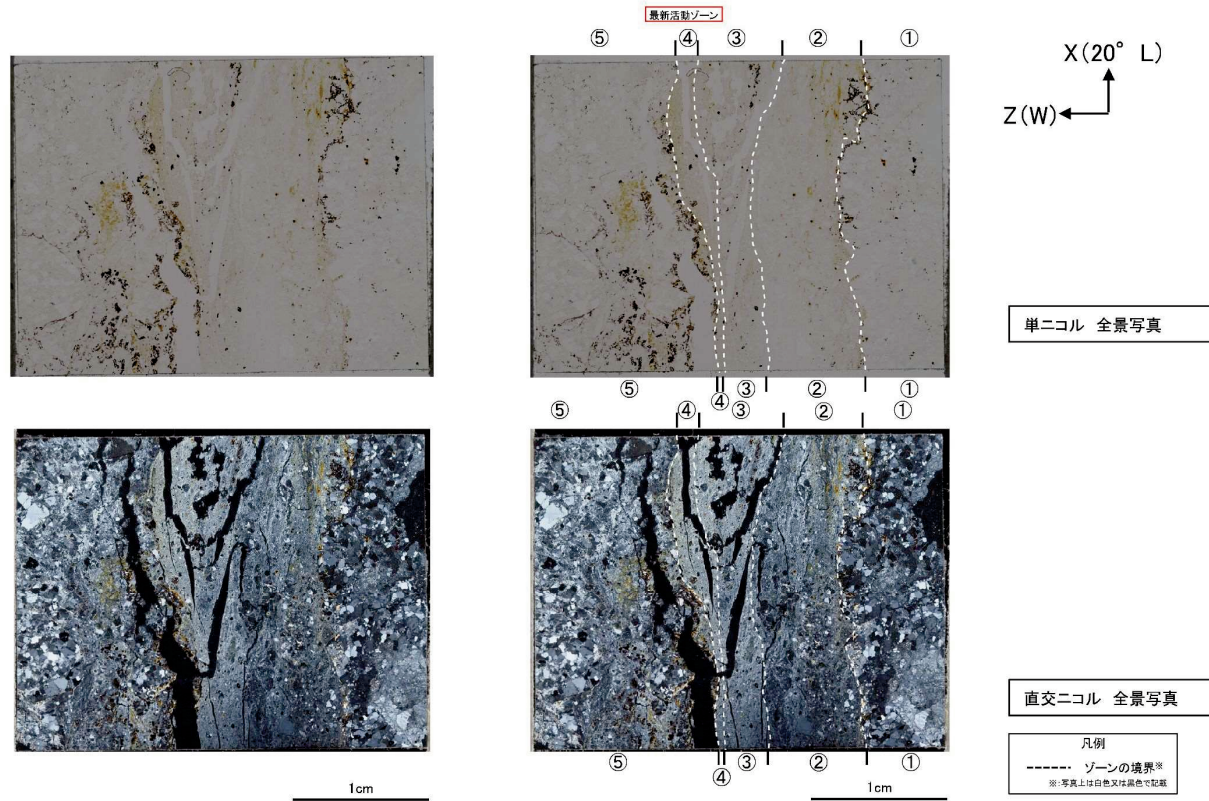
H24-D1-5 深度10.19~10.21m 薄片観察 分帯

- ・①のゾーンは、粘土鉱物は認められない。岩片は多く、角ばっている岩片が多い。
 - ・②のゾーンは、粘土鉱物の量は多いが、③のゾーンに比べ少ない。粘土鉱物の定向配列は認められない。岩片は少なく、丸みを帯びている岩片が多い。
 - ・③のゾーンは、粘土鉱物の量は多いが、④のゾーンに比べ少ない。粘土鉱物の定向配列は認められない。岩片は少なく、丸みを帯びている岩片が多い。
 - ・④のゾーンは、粘土鉱物の量は多く、粘土鉱物の定向配列は認められない。岩片は少なく、丸みを帯びている岩片が多い。
 - ・⑤のゾーンは、粘土鉱物の量は少なく、粘土鉱物の定向配列は認められない。岩片は多く、角ばっている岩片が多い。
- 以上のことから、細粒化が最も進んだ④のゾーンを最新活動ゾーンと認定した。

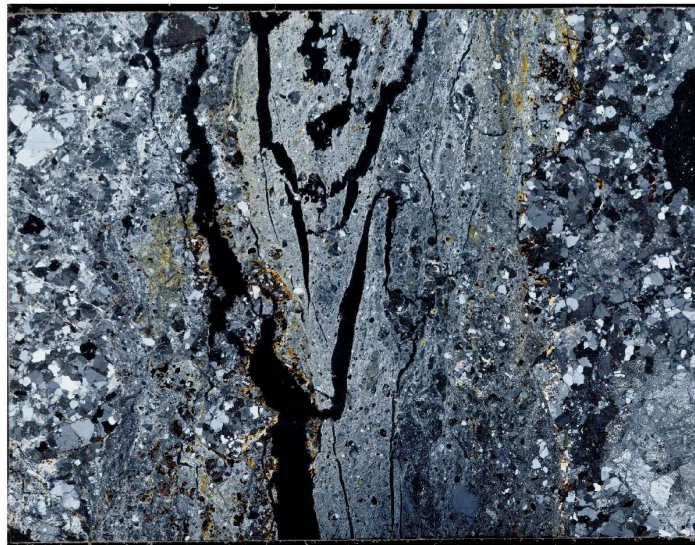
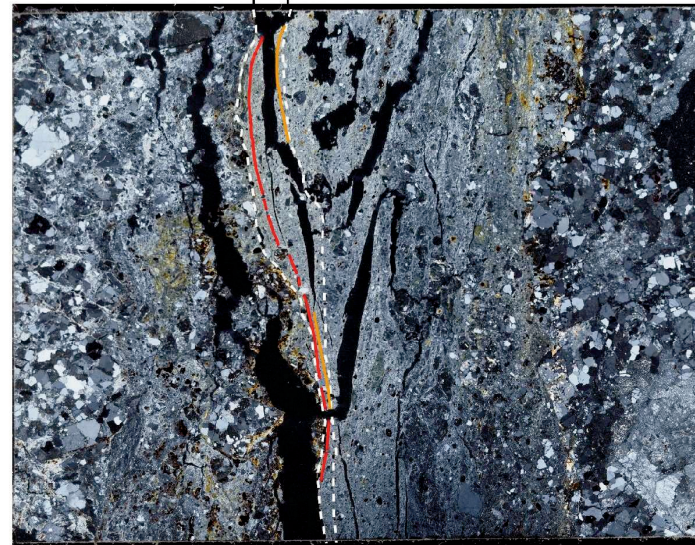
直交ニコル 全景写真

- ・深度10.20mにおける断層面α沿いの最新活動ゾーンでは、他の構造に切られていないY面A, Y面Bが認められる。その分布を以下に示す。
- ・Y面Aは直線性にやや富み、連続性に富む。細粒部を伴う。Y面Bに比べて連続性に富む。
- ・Y面Bは直線性に富み、開口部が多く連続性に乏しい。細粒部を伴う。
- ・以上のことから、Y面Aを最新活動面と認定した。
- ・最新活動面と鉱物脈の関係について、次頁に示す。

※Y面は確実に認定できる部分のみを記載しており、割れ目や不明瞭箇所では記載していない

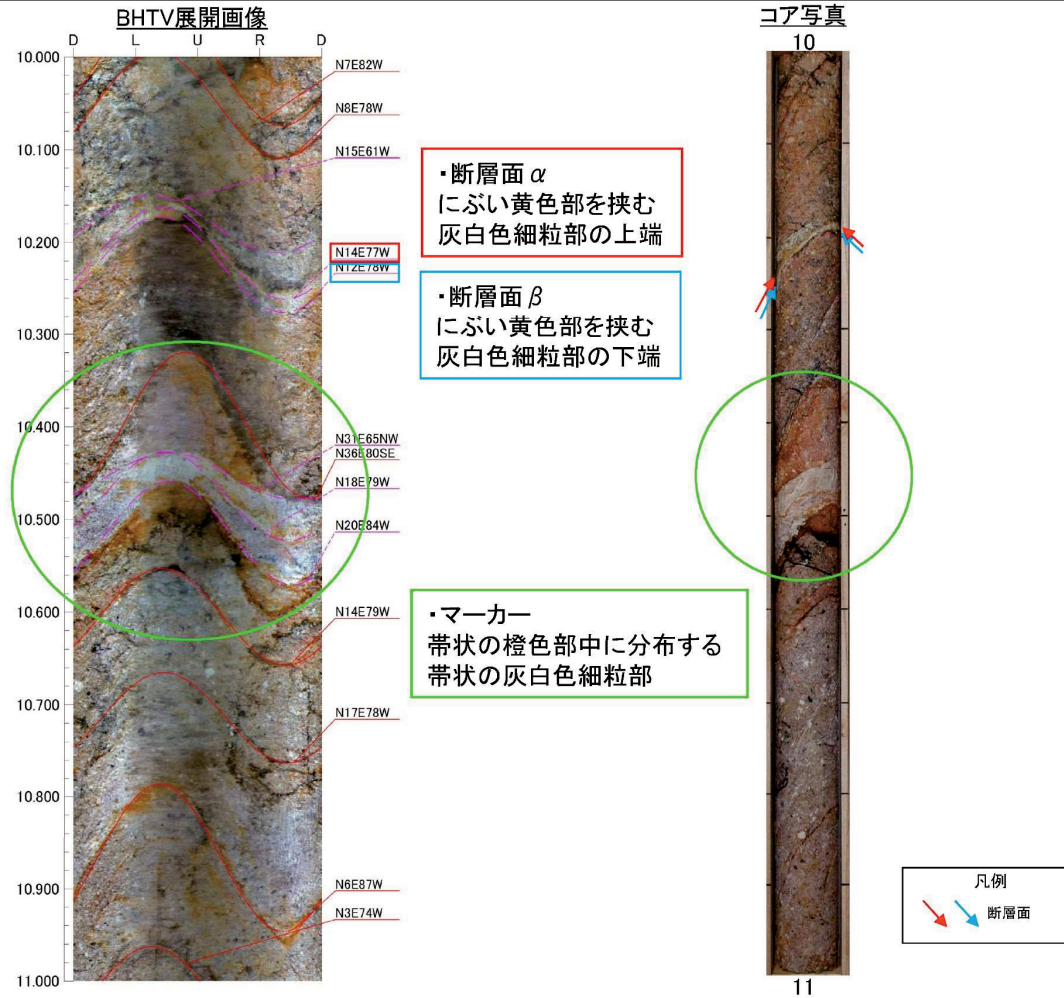
ボアホールカメラ展開画像との対比結果 (H24-D1-5 深度10.19~10.21m)

- ・ H24-D1-5 深度10.19~10.21mの破碎部の断層面 α の走向・傾斜はN14° E77° Wである。
- ・断層面 β の走向・傾斜はN12° E78° Wである。

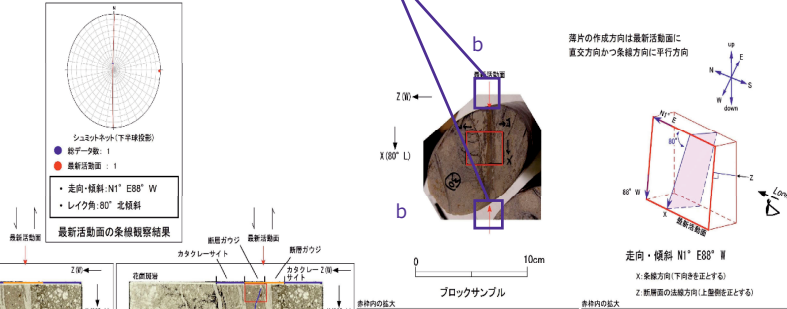
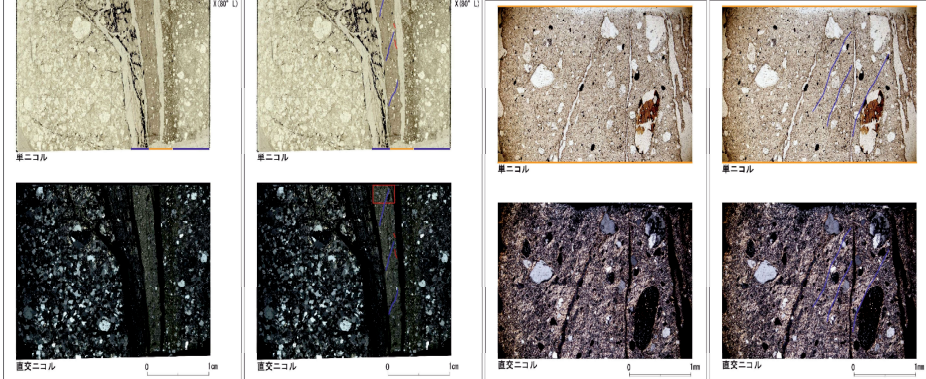
H24-D1-5のボーリングコア(深度47.47m)から採取した薄片試料の観察結果によれば最新活動面の変位センスは、正断層成分が卓越する。

凡例
 断層ガウジ
 カタレーサイト
 R1面
 P面

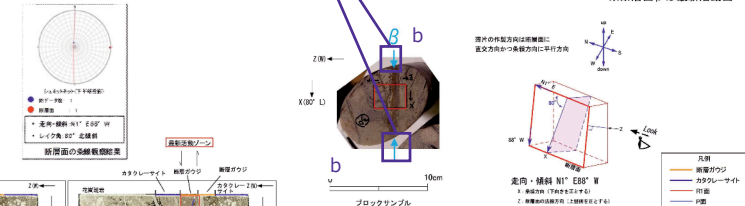
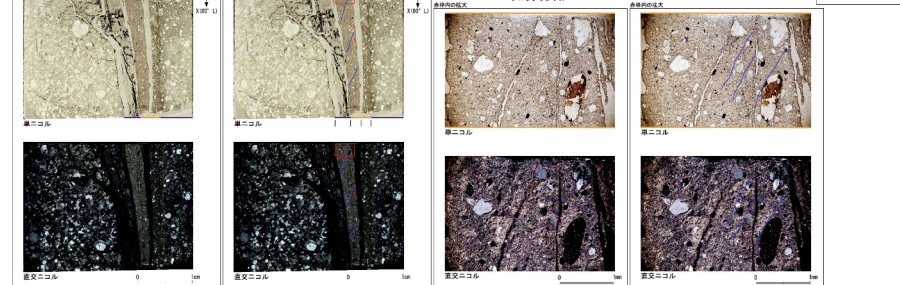
第7.4.4.348図(3) 破砕部性状 H24-D1-5 深度47.47~47.89m (変位センス, 薄片観察による断層岩区分(1/2))

H24-D1-5のボーリングコアから採取した薄片試料の観察結果によれば最新活動面の変位センスは、正断層成分が卓越する。
 ・最新活動ゾーンに以下の特徴が認められることから、断層ガウジ
 > (断層ガウジ)せん断構造に伴う粘土鉱物の定向配列が認められる。
 > (断層ガウジ)基質は粘土鉱物を主体とする。
 > (断層ガウジ)粘土状物の分布は帯状で直線的である。
 > 岩片は少ない。
 > (断層ガウジ)丸みを帯びている岩片が多い。
