H24-D1-5 深度47.47~47.89m 最新活動面の位置 (No.最-37) を変更

- ④ K断層の活動性評価に関するデータのトレーサビリティ確認結果について

K断層の活動性評価に関するデータトレーサビリティの確保に伴う修正箇所一覧表

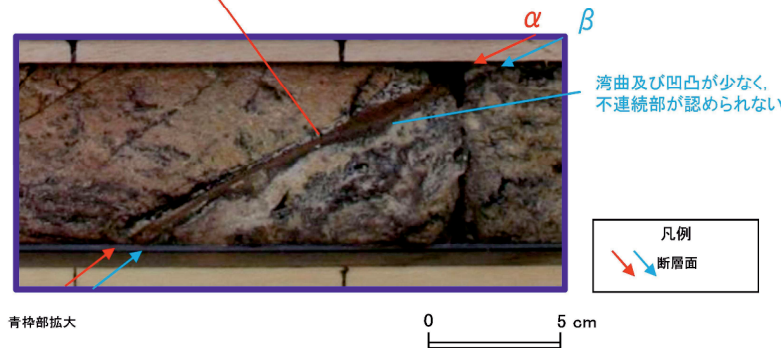
コア写真

H24-D1-5 深度47.47~47.89m ボーリングコア観察 断層面の認定

- ボーリングコア観察において、深度47.47mに断層面 α 及び断層面 β が認められる。
- 断層面 α は細粒部を伴い、湾曲及び凹凸が少なく、直線性に富む。また、不連続部が認められず、連続性に富む。
- 断層面 β は細粒部を伴い、湾曲及び凹凸が少なく、直線性に富む。また、不連続部が認められず、連続性に富む。

湾曲及び凹凸が少なく、不連続部が認められない

- 変更後の最新活動面認定方法によると、H24-D1-5 深度47.47~47.89m の破碎部における最新活動面は断層ガウジの下端の断層面であるため変更した。

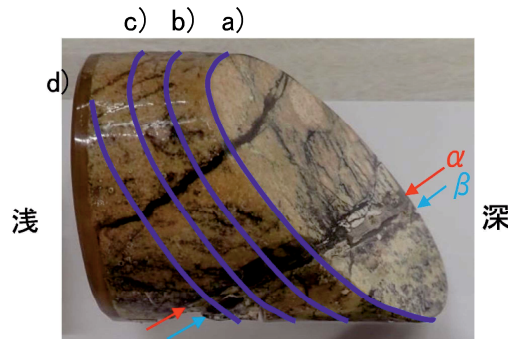
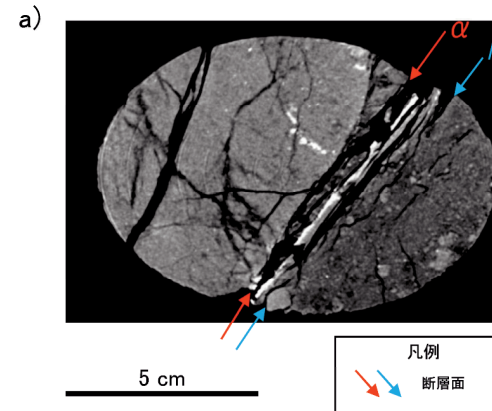
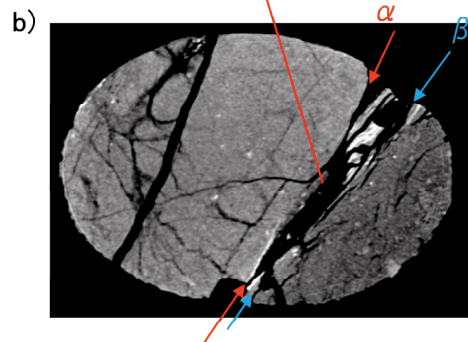
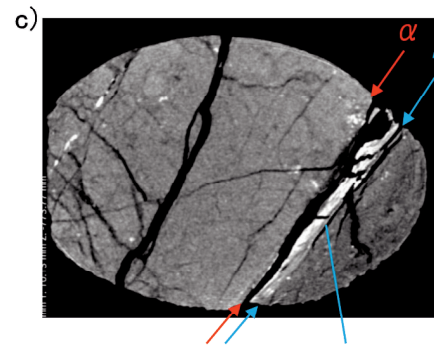
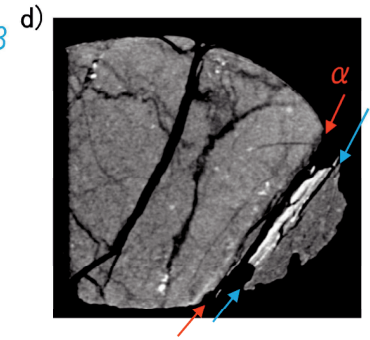
研磨片CT画像

H24-D1-5 深度47.47~47.89m CT画像観察 断層面の認定

- CT画像観察において、ボーリングコア観察で認められた断層面 α 及び断層面 β が認められる。
- 断層面 α は細粒部を伴い、やや湾曲して直線性に乏しい。三次元的に他の構造に切られておらず、不連続部は認められず連続性に富む。
- 断層面 β は細粒部を伴い、湾曲及び凹凸が少なく、直線性に富む。三次元的に他の構造に切られておらず、不連続部は認められず連続性に富む。

やや湾曲し、不連続部が認められない

湾曲及び凹凸が少なく、不連続部が認められない

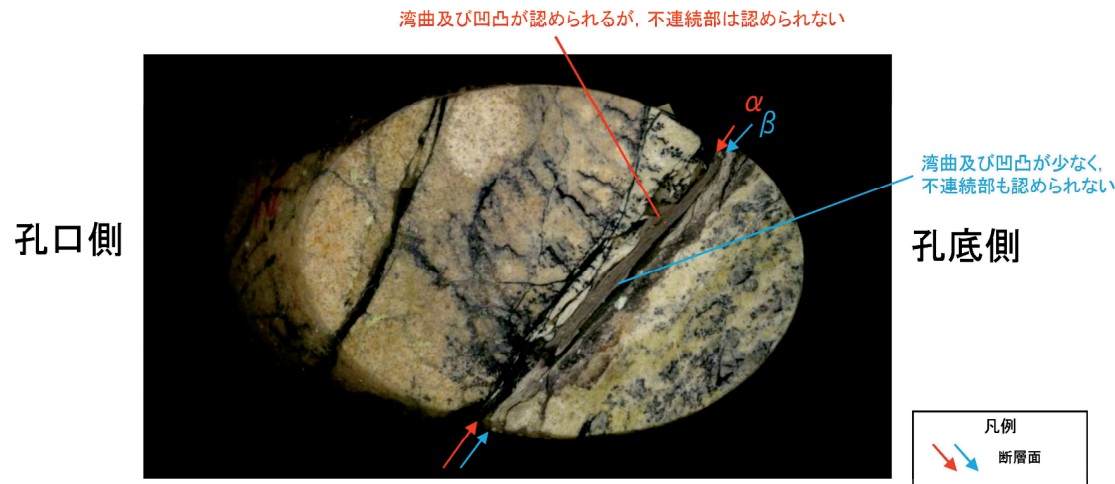
研磨片写真

H24-D1-5 深度47.47~47.89m 研磨片観察 断層面の認定

- ・研磨片観察において、CT画像観察の結果と同様に断層面 α 及び断層面 β が認められる。
- ・断層面 α は細粒部を伴い、湾曲及び凹凸が認められ直線性は乏しい。他の構造に切られておらず、不連続部は認められず連続性に富む。
- ・断層面 β は細粒部を伴い、湾曲及び凹凸が少なく直線性に富む。他の構造に切られておらず、不連続部は認められず連続性に富む。
- ・ポーリングコア観察、CT画像観察、研磨片観察より、細粒部を伴い、最も直線的な深度47.47mの断層面 β を検討対象の断層面とした。

※試料作成時に断層面の開口と一部欠損が生じている

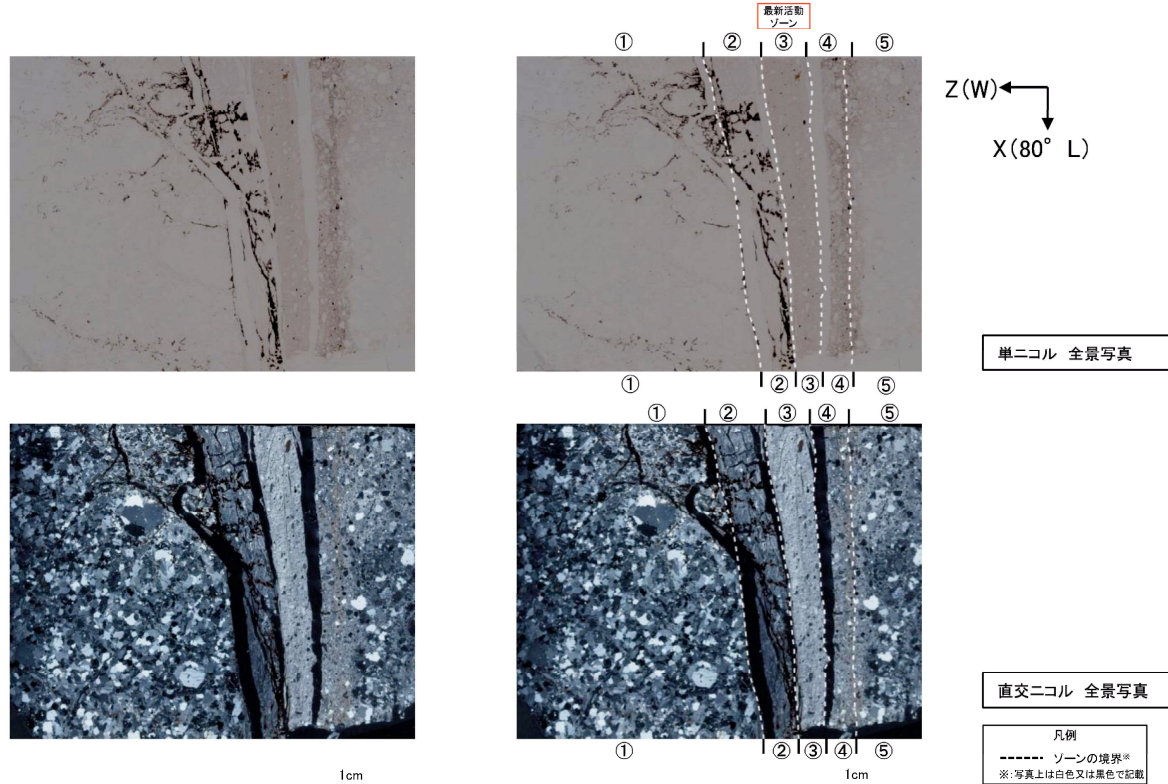
H24-D1-5 深度47.47~47.89m 薄片観察 分帯

- ・①のゾーンは、健岩部である。
 - ・②のゾーンは、粘土鉱物の量は少なく、粘土鉱物の定向配列は認められない。岩片は少ないが、③のゾーンより多く、丸みを帯びている岩片が多い。
 - ・③のゾーンは、粘土鉱物の量は多く、粘土鉱物の定向配列が認められる。岩片は④のゾーンより少なく、丸みを帯びている岩片が多い。
 - ・④のゾーンは、粘土鉱物の量は多く、粘土鉱物の定向配列は認められない。岩片は少なく、丸みを帯びている岩片が多い。
 - ・⑤のゾーンは、粘土鉱物の量は少なく、粘土鉱物の定向配列は認められない。岩片は多く、角ばっている岩片が多い。
- 以上のことから、細粒化が最も進んだ③のゾーンを最新活動ゾーンと認定した。

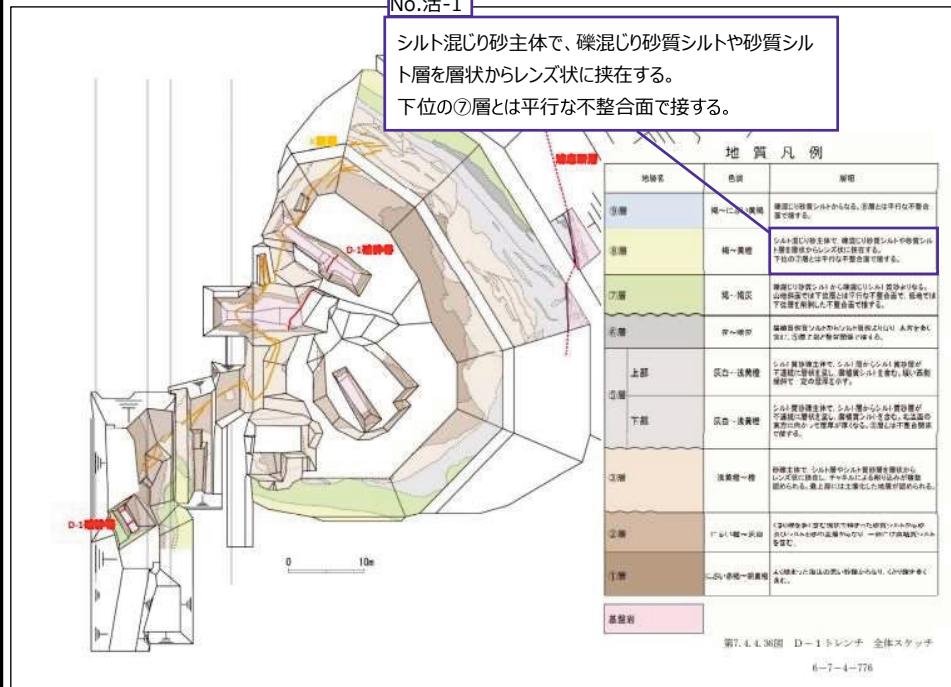
No.活-1

D-1トレンチ 全体スケッチ 地質層序表の⑧層のコメント (No.活-1) の修正

シルト混じり砂主体で、礫混じり砂質シルトや砂質シルト層を層状からレンズ状に挟在する。
下位の⑦層とは平行不整合面で接する。

シルト質砂を基質とする砂礫からなり、一部に成層構造もみられる。下位の⑦層とは平行不整合関係で接する。

D-1トレンチに分布する地層は、花崗岩とそれを覆う第四系からなり、第四系は層相に基づき下位より①層～⑧層の地層に区分した。

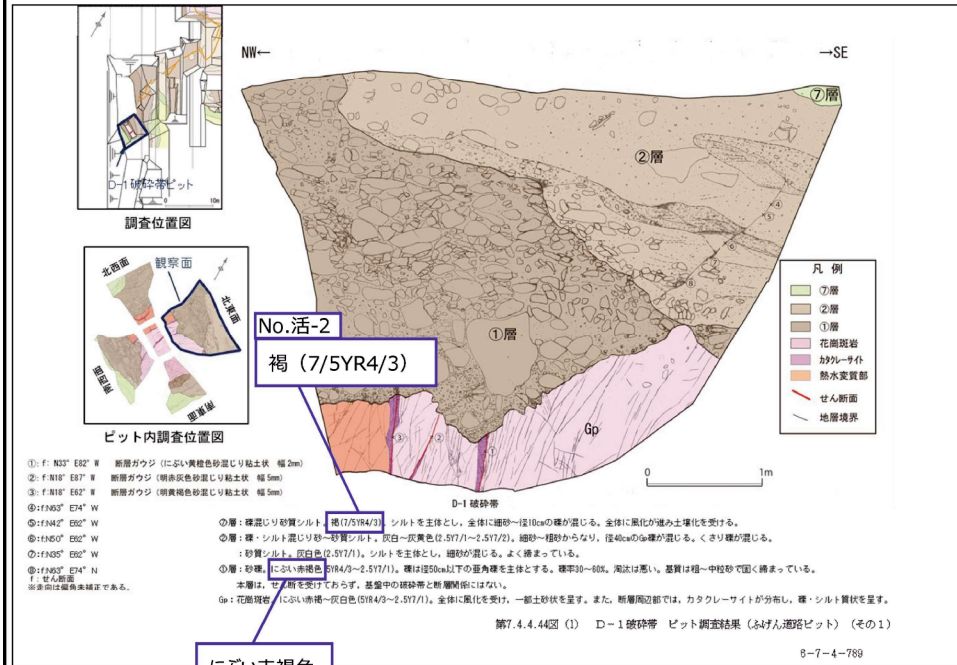
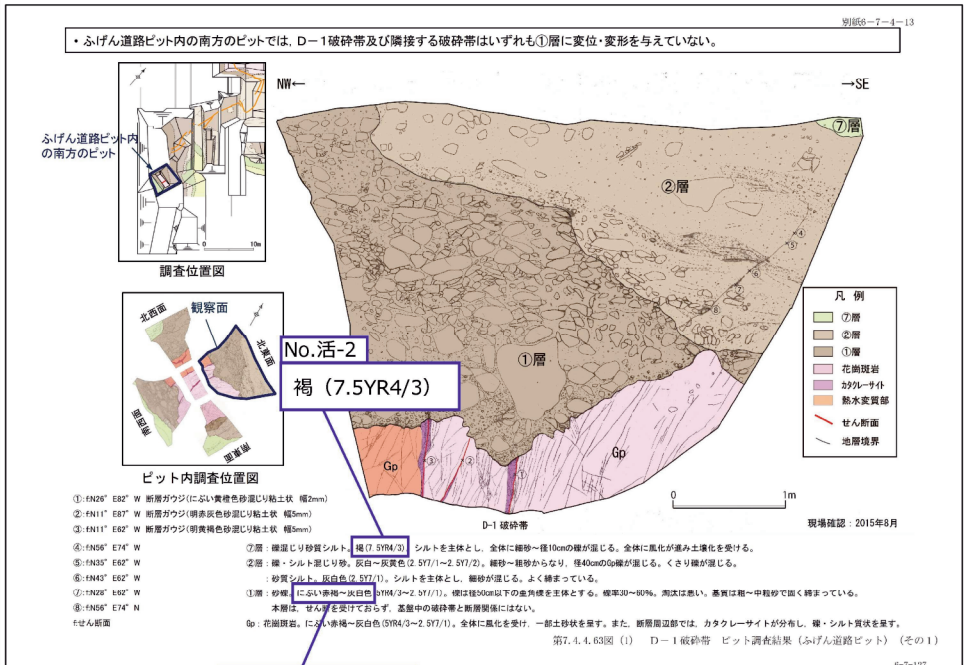
D-1 破砕帯 ピット調査結果 (ふげん道路ピット) (その1) 土色のマンセル記号 (No.活-2)、土色の記載 (No.活-3) を修正

にぶい赤褐色
No.活-3

にぶい赤褐~灰白色
No.活-3

ふげん道路ピット内の南方のピットでは、D-1破砕帯及び隣接する破砕帯はいずれも①層に変位・変形を与えていない。

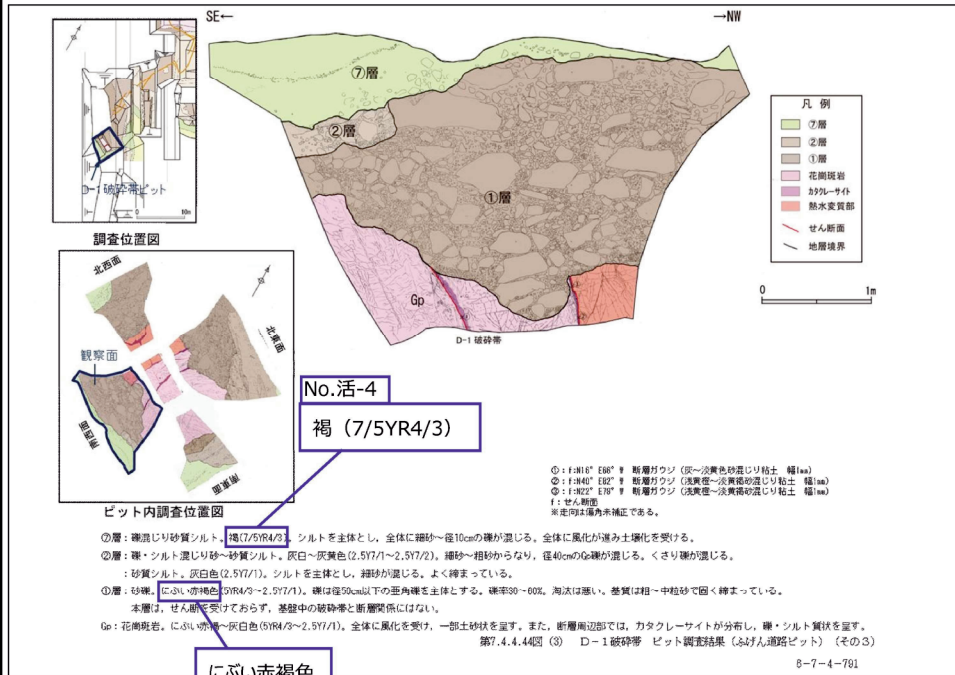
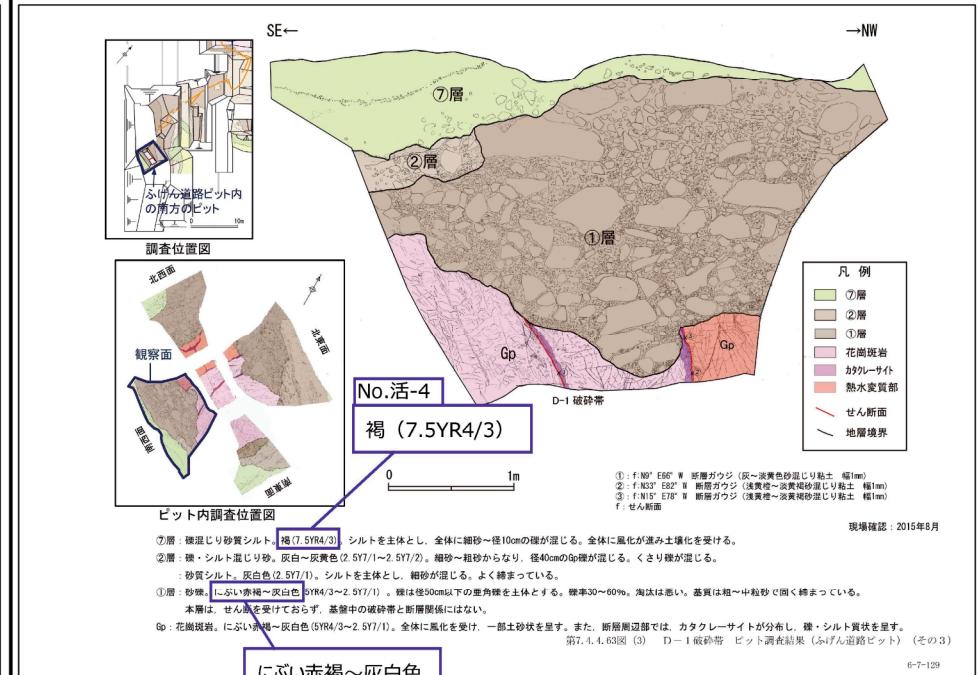
D-1 破碎帯 ピット調査結果 (ふげん道路ピット) (その3) 土色のマンセル記号 (No.活-4)、土色の記載 (No.活-5) を修正

No.活-4
 褐 (7.5YR4/3)

にぶい赤褐色
 No.活-5

にぶい赤褐色〜灰白色
 No.活-5

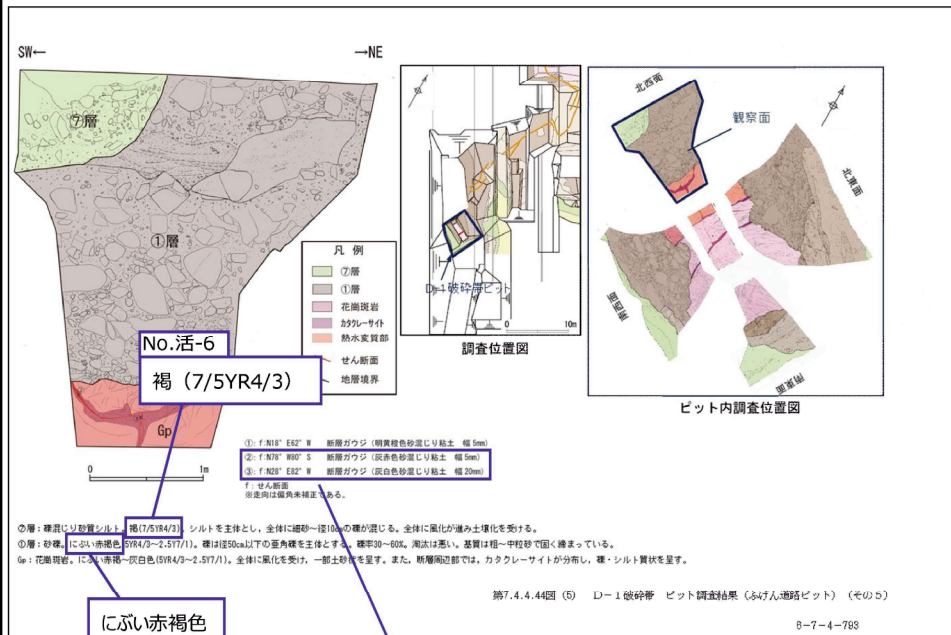
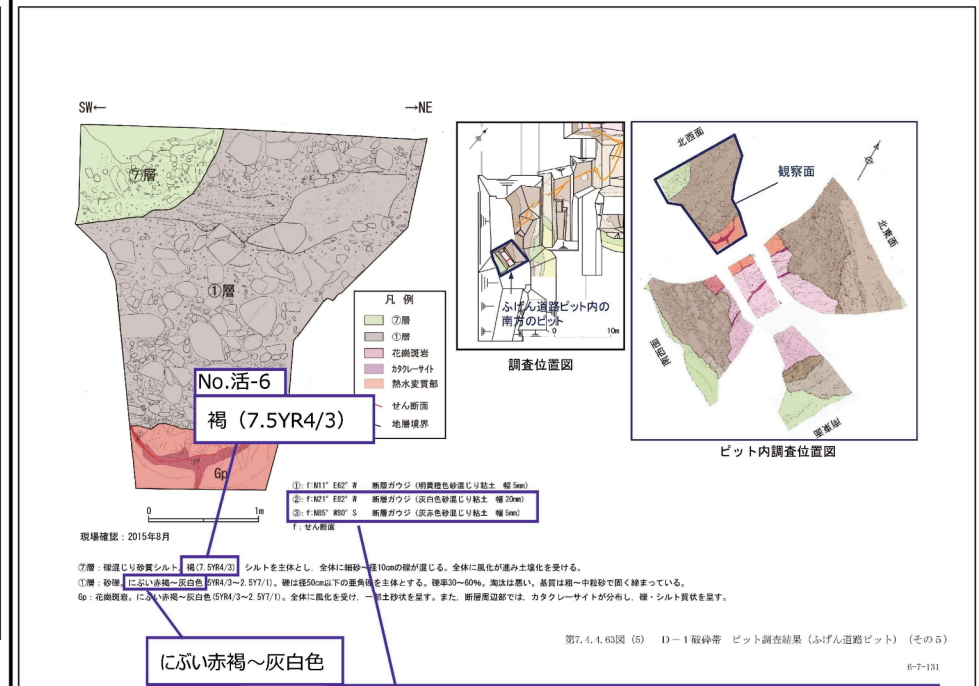
D-1 破碎帯 ピット調査結果 (ふげん道路ピット) (その5) 土色のマンセル記号 (No.活-6)、土色の記載 (No.活-7)、②③の記載 (No.活-8,活-9) を修正

にぶい赤褐色
 No.活-7

②: f:N78°W80°S 断層ガウジ (灰赤色砂混じり粘土 幅 5mm)
 ③: f:N28°E82°W 断層ガウジ (灰白色砂混じり粘土 幅 20mm)
 No.活-8,活-9

にぶい赤褐～灰白色
 No.活-7

②: f:N21°E82°W 断層ガウジ (灰白色砂混じり粘土 幅 20mm)
 ③: f:N85°W80°S 断層ガウジ (灰赤色砂混じり粘土 幅 5mm)
 No.活-8,活-9

活-8	設置変更許可申請書	第7.4.4.44図	(5)	②: f:N78° W80° S 断層ガウジ(灰赤色砂混じり粘土 幅 5mm)	②: f:N21° E82° W 断層ガウジ(灰白色砂混じり粘土 幅 20mm)	第7.4.4.63図	(5) ②の記事内容がスケッチの付番と整合するよう修正した(偏角補正実施)。	修正	スケッチ 露頭写真	添4-9
活-9	設置変更許可申請書	第7.4.4.44図	(5)	③: f:N28° E82° W 断層ガウジ(灰白色砂混じり粘土 幅 20mm)	③: f:N85° W80° S 断層ガウジ(灰赤色砂混じり粘土 幅 5mm)	第7.4.4.63図	(5) ③の記事内容がスケッチの付番と整合するよう修正した(偏角補正実施)。	修正	スケッチ 露頭写真	添4-9
活-10	設置変更許可申請書	第7.4.4.53図	(1)	土壌化部の分布を修正		第7.4.4.73図	土壌化部の分布について、エビデンス資料に基づき修正した。	修正	スケッチ 露頭写真	添4-10
活-11	設置変更許可申請書	第7.4.4.54図	(1)	測線Vの濃集分析を追加		第7.4.4.80図	(1) 測線Vの濃集分析範囲を追記した。	修正	-	添4-11
活-12	設置変更許可申請書	第7.4.4.54図	(4)	凡例に合わせグラフタイトルを修正		第7.4.4.80図	(4) 凡例と合うように記載を修正した。	修正	-	添4-12
活-13	設置変更許可申請書	第7.4.4.54図	(5)	凡例に合わせグラフタイトルを修正		第7.4.4.80図	(5) 凡例と合うように記載を修正した。	修正	-	添4-13
活-14	設置変更許可申請書	第7.4.4.57図		体裁を第536回審査会合資料 資料2 150頁に修正		第7.4.4.81図	(1) 説明内容に合わせ資料体裁を見直した。見直しに伴い読取り誤りを修正した。詳細についてはNo.活-56、活-57参照。	修正	-	添4-14
活-15	設置変更許可申請書	第7.4.4.59図		“テフラを含まない層準”のデータが2試料分グラフに反映されていなかったため追加した		第7.4.4.84図	資料作成時の転記漏れを修正した。	修正	分析結果	添4-15

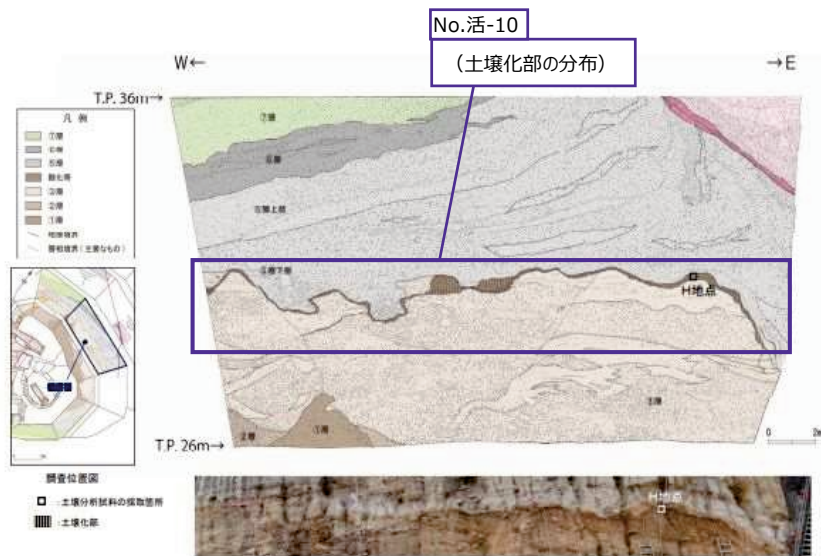
第7.4.4.53図 (1) D-1トレンチ 土壌分析結果(北法面) (その1)
 6-7-4-811

D-1トレンチ 土壌分析結果(北法面) (その1) 土壌化部の分布 (No.活-10) を修正

第7.4.4.73図 D-1トレンチ 土壌分析 試料採取位置 (D-1トレンチ北法面)
 6-7-142

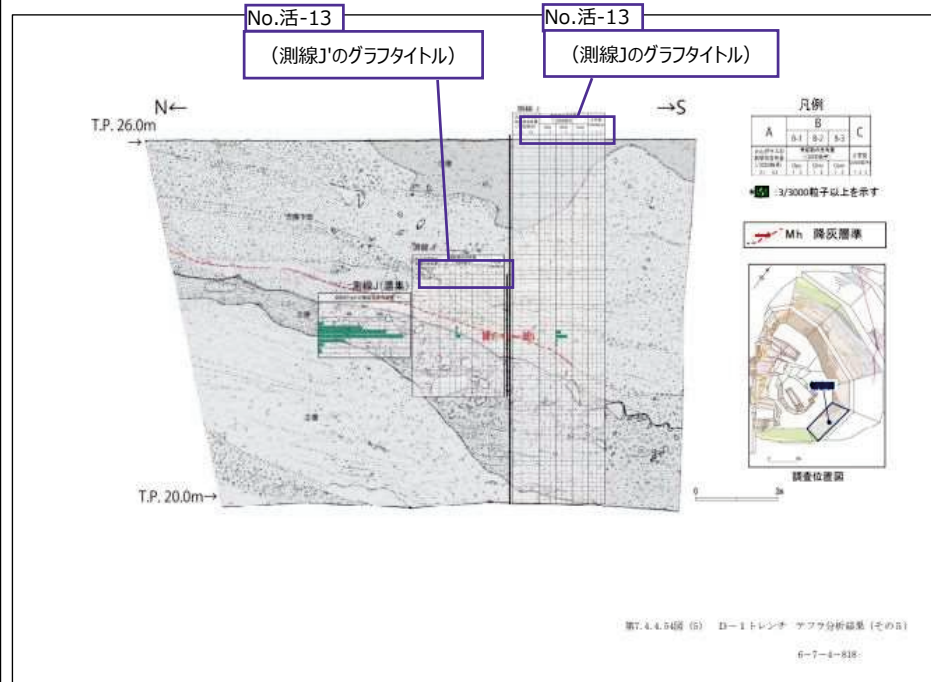
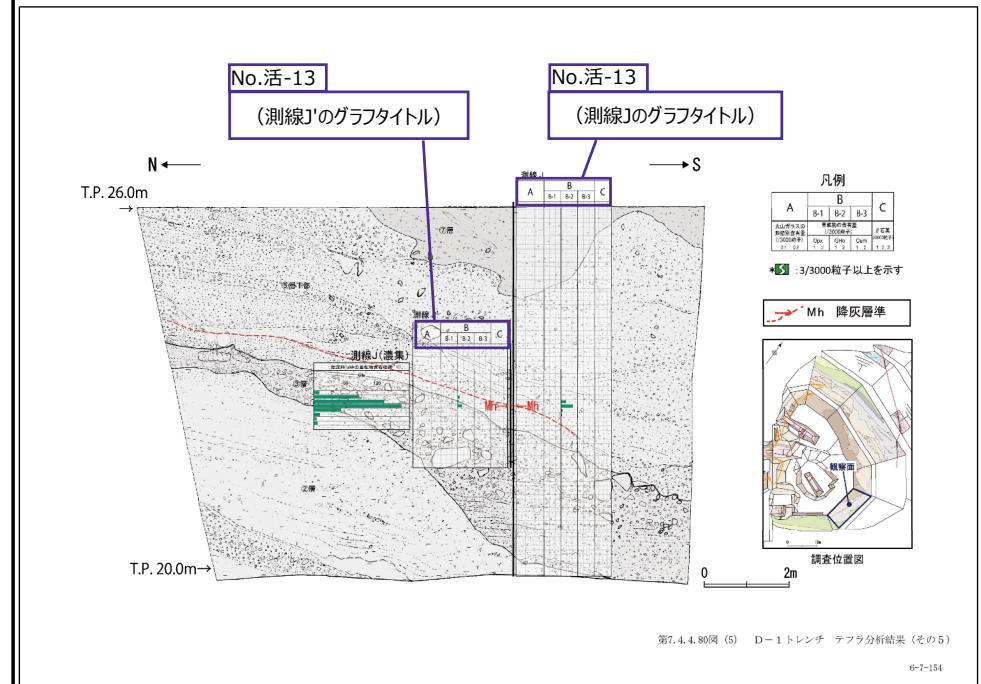
D-1トレンチ テフラ分析結果 (その5) 凡例に合わせグラフタイトル (No.活-13) を修正
