D-1トレンチ テフラ分析結果 (D-1トレンチ南法面) (その1) 各テフラの降灰層準 (No.活-51)、測線Yの棒グラフの色 (No.活-52)、濃集分析の測線名 (No.活-53)、調査位置図の観察面形状 (No.活-54)

敦賀発電所発電用原子炉設置変更許可申請書 (平成27年11月5日)
 添付書類六 変更に係る発電用原子炉施設の場所に関する気象, 地盤,
 水理, 地震, 社会環境等の状況に関する説明書
 6-7-4-872頁

K断層 ピット調査結果 (ふげん道路ピット) (その3) 解釈線 (No.活-55) を修正

D-1トレンチの地質層序 (⑤層下部の堆積年代) 屈折率の表 (No.活-56) の修正、
海上BrNo.2 67.20~67.30m (M j) のプロットの形状 (No.活-57) を凡例に合わせて修正

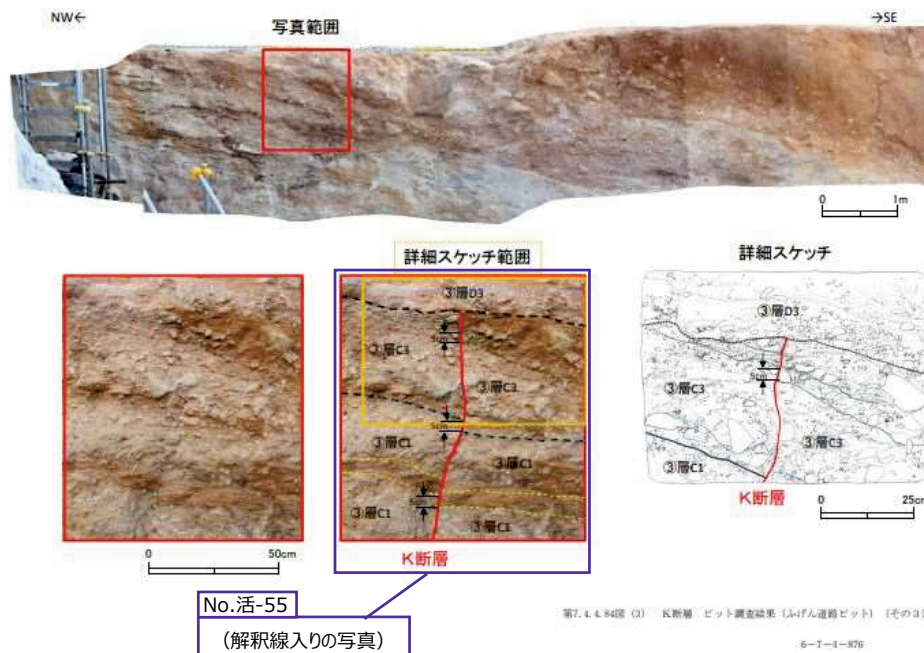
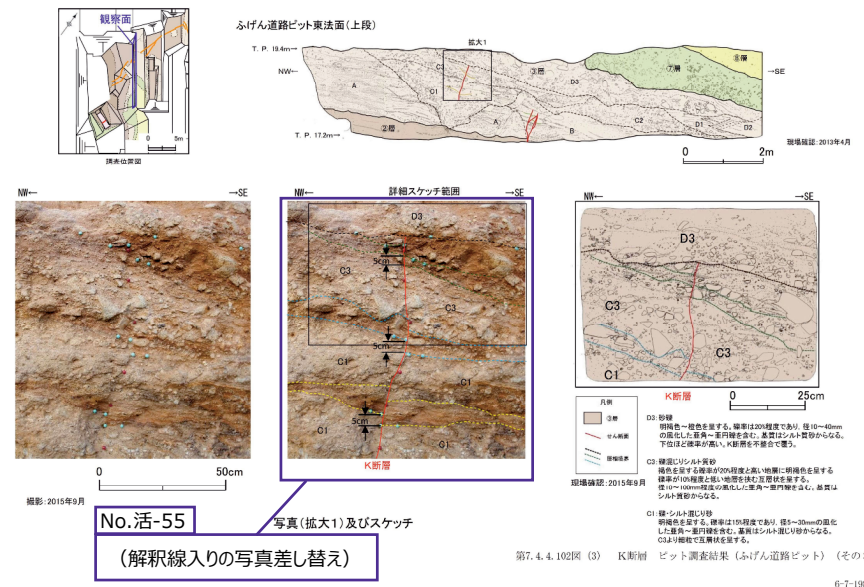
• ふげん道路ピット東法面において認められたK断層は、②層及び③層中のC層までの地層に変位・変形を与えているが、その直上に分布する③層中のD3層の基底には、原電道路ピット東向き法面と同様、K断層による変位・変形は及んでおらず、D3層は下位のC層とは明瞭な傾斜不整合関係を接している。

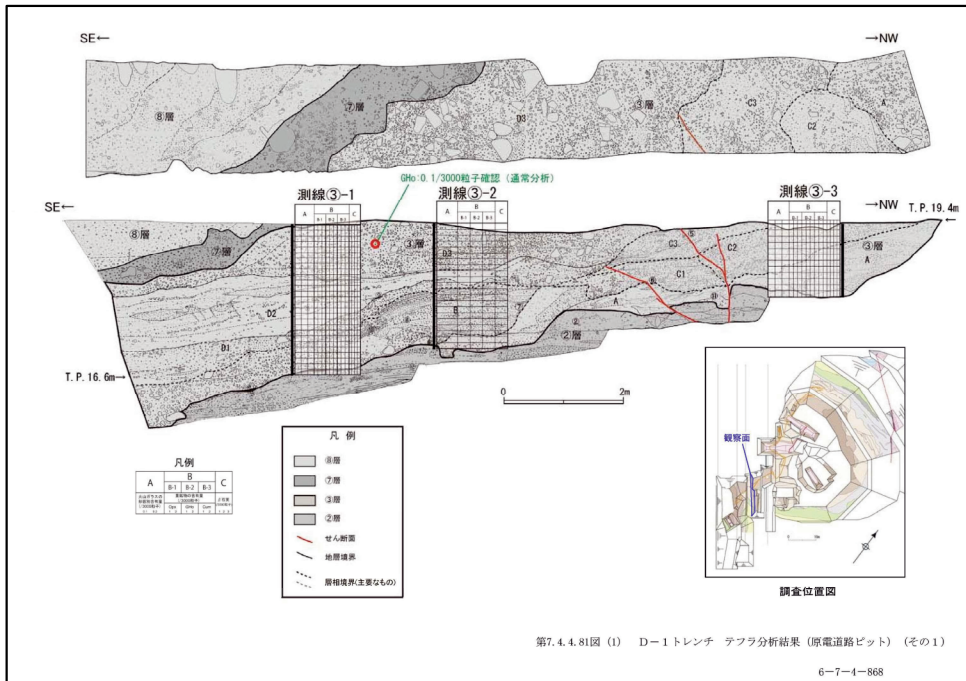
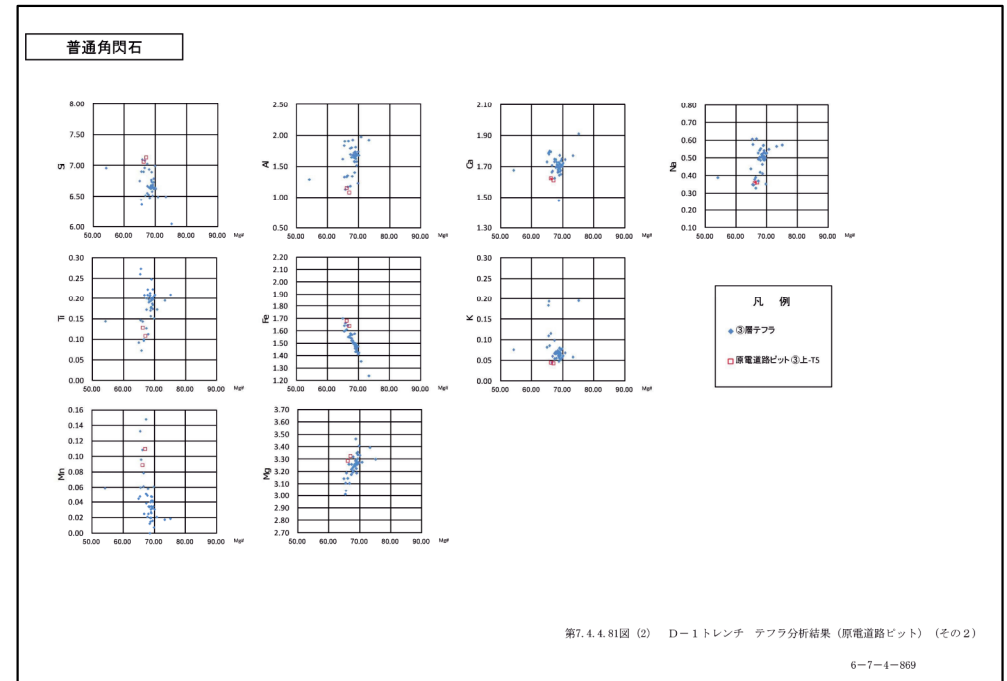
<補正申請で取り下げた図③, ④>

- 当初申請に用いていた以下の4図に記載している③層で確認された給源不明のテフラ分析結果については、原電道路ピット東向き法面の③層中のD3層で実施したOSL年代測定で年代値が得られたことから、今回補正書ではこれらの図は取り下げた。次頁以降に対象図を示す。

③第7.4.4.81図(1) D-1トレンチ テフラ分析結果(原電道路ピット)(その1)

④第7.4.4.81図(2) D-1トレンチ テフラ分析結果(原電道路ピット)(その2)
