補足説明資料

【シームS-11の活動性評価に適用できる変位基準】

変位基準(上載地層)に関する補足説明

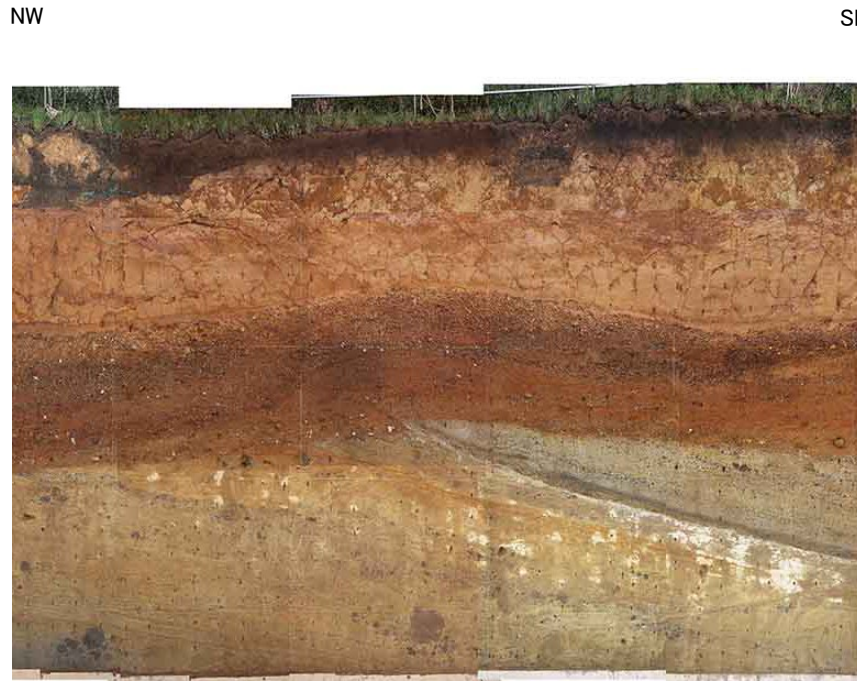
図(4.3) 法面写真(Ts-6法面)

①Ts-6付近の検討に用いたTs-6法面の拡大法面スケッチ及び写真を示す。

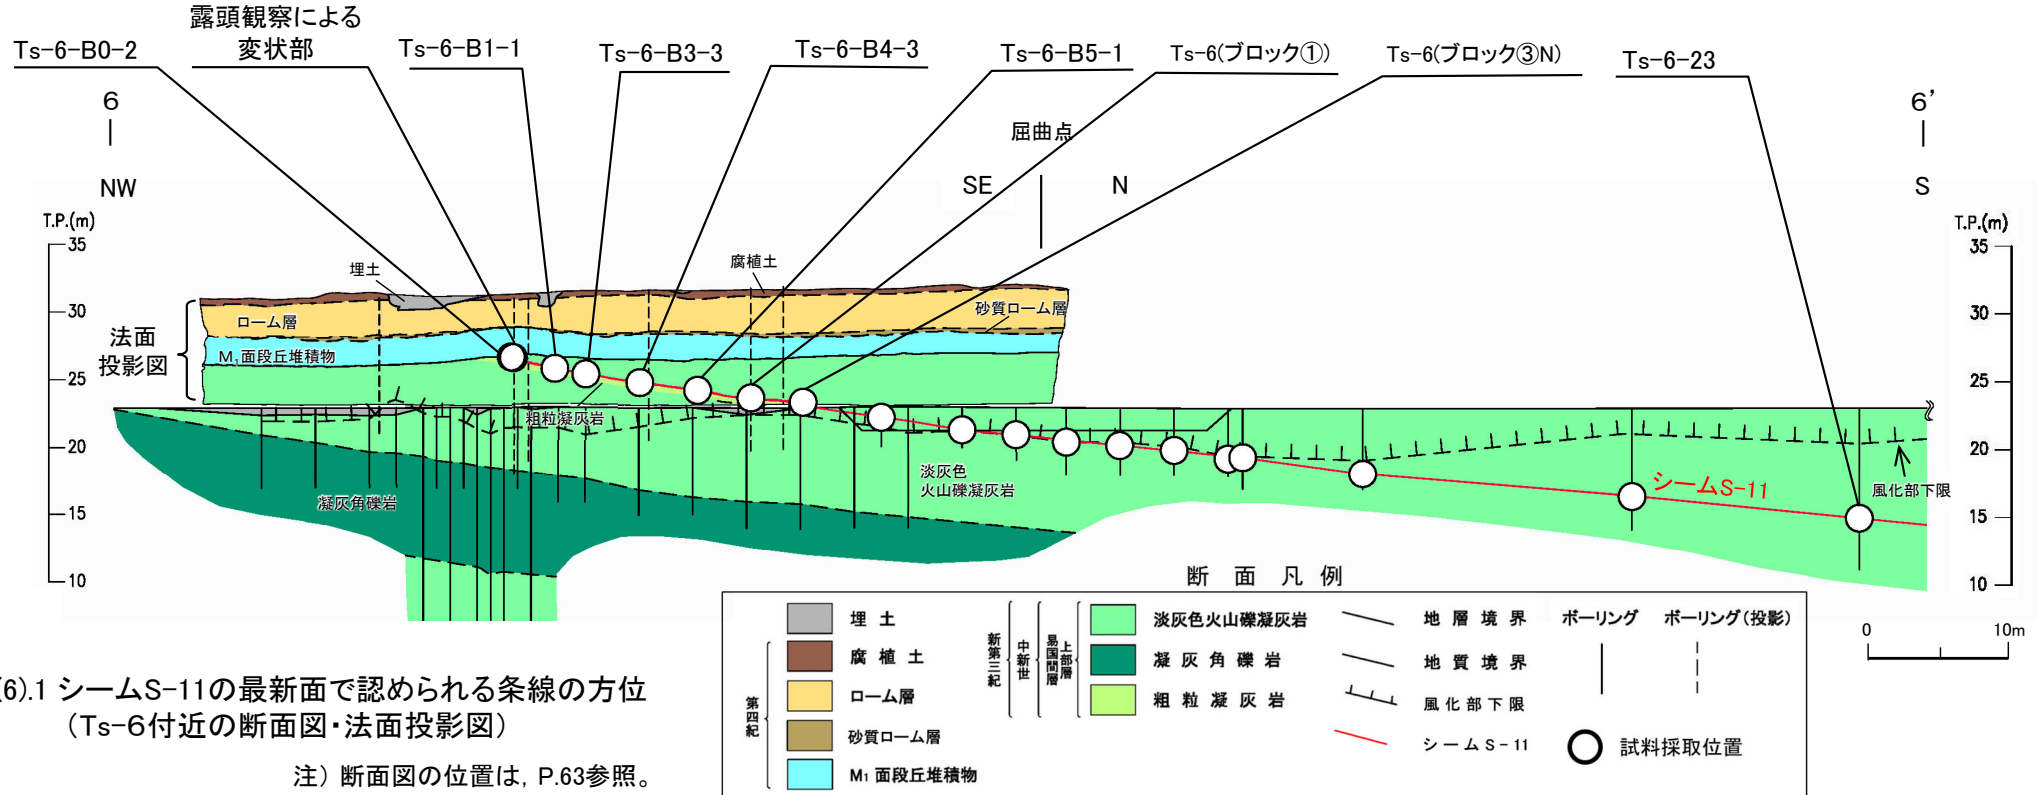
図(6.1) シームS-11の最新面で認められる条線の方位 (Ts-6付近の断面図・法面投影図)

- Ts-6付近の断面上の9箇所(No.1~9)で、変状有りと認定できるNo.1から深度方向に連続的に条線を観察し、条線の方位をウルフネットで図示した。
- シームS-11の最新面には複数の方向の条線が認められる。

- ①A-N-S系(新)の条線は、他の条線を上書きしており、最も新しいと考えられる(No.1, 3参照)。
①A-N-S系(新)の条線は、M₁面段丘堆積物に変位を及ぼしている箇所付近の条線である。よって、後期更新世以降の活動で生じたものと判断する。また、①A-N-S系(新)の条線の方向はTs-6法面断面上のシームS-11の最大傾斜方向を示す。
- ②B-E-W系の条線は、最も新しい①A-N-S系の条線に上書きされている(No.1参照)。
②B-E-W系の条線は、後期更新世以降の活動なしと認定できる③Tf-5(a)付近の条線(P.84参照)と同じ方向を示す。よって、後期更新世よりも古い活動で生じたものと判断する(No.6参照)。
- ③C-NE-SW系の条線は、最も新しい①A-N-S系の条線に上書きされている(No.1, 3参照)。
③C-NE-SW系の条線は、後期更新世以降の活動なしと認定できる③Tf-5(a)付近の条線(P.85参照)と同じ方向を示す。よって、後期更新世よりも古い活動で生じたものと判断する。
- ④D-NW-SE系の条線は、⑤E-N-S系(旧)の条線を上書きしている(No.9参照)。
④D-NW-SE系の条線は、後期更新世以降の活動なしと認定できる③Tf-5(a)付近(P.84参照)では、②B-E-W系の条線に上書きされている。よって、後期更新世よりも古い活動で生じたものと判断する。
- ⑤E-N-S系(旧)の条線は、③C-NE-SW系及び④D-NW-SE系の条線に上書きされている。よって、後期更新世よりも古い活動で生じたものと判断する(No.8, 9参照)。
