ルースパーツの調査状況と影響評価 並びに今後の対応について

2023年10月23日
日本原子力研究開発機構
大洗研究所 高速実験炉部

ルースパーツに関するこれまでの経緯

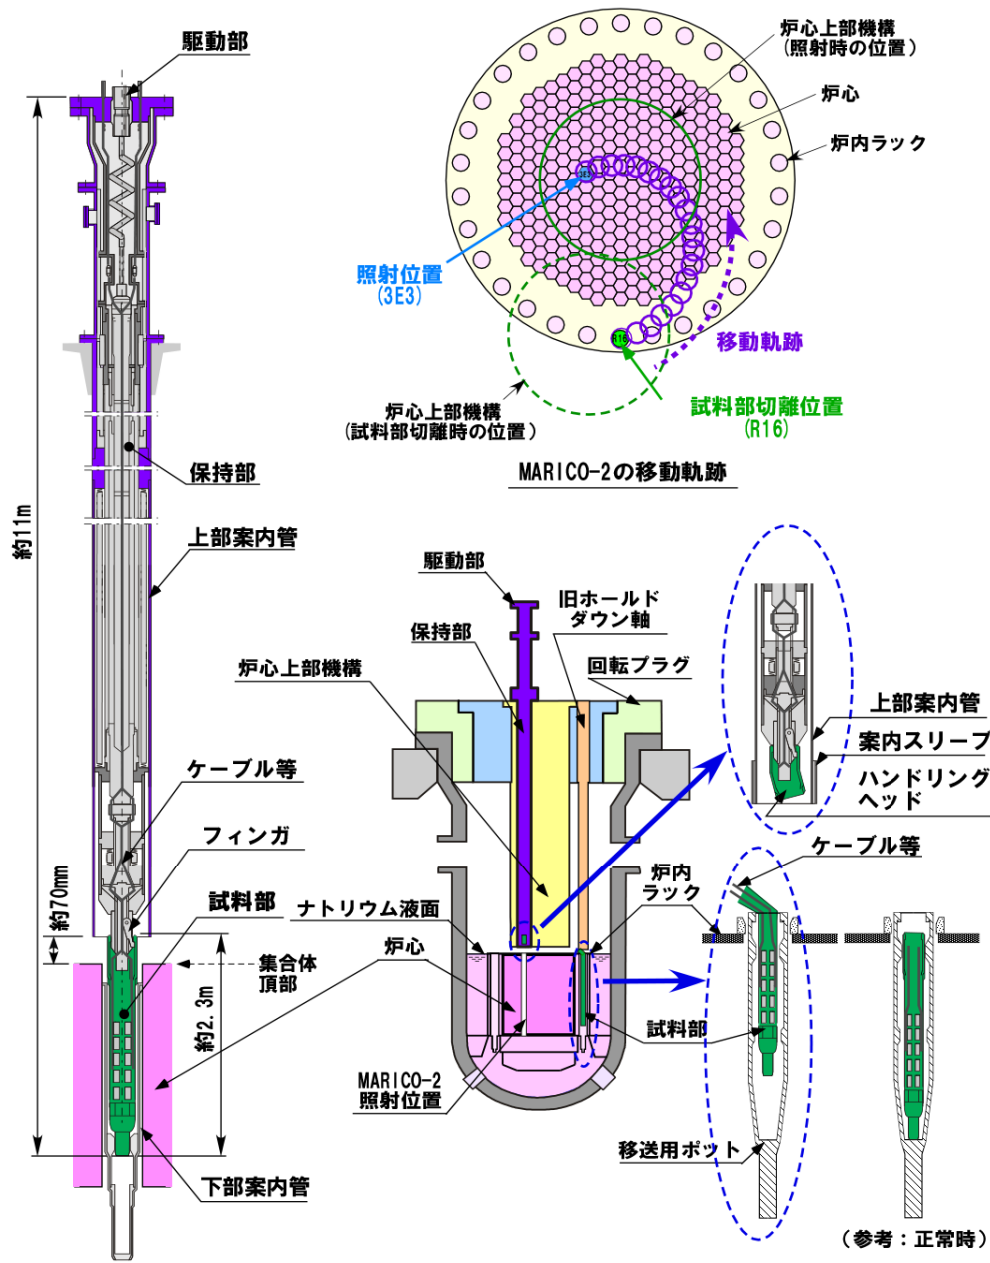
MARICO-2試料部の切り離し不能の概要

照射時の保持部と試料部の接続状態
(炉心アドレス [3E3] 位置)

試料部切離後の状況
(炉内ラックR16位置)

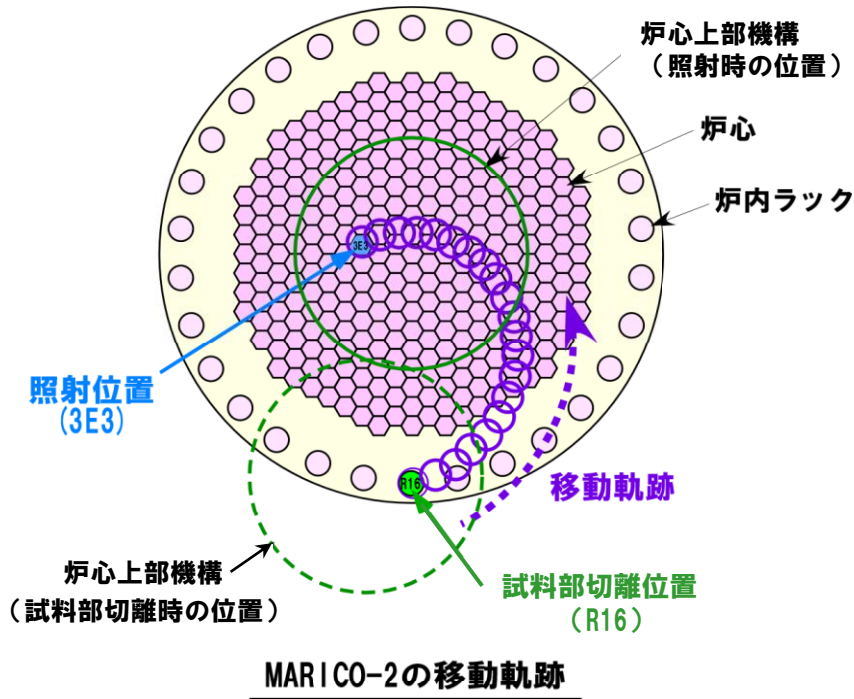
MARICO-2試料部の切り離し不能により発生したルースパーツ

- MARICO-2試料部に6本の固定ピンで固定していたハンドリングヘッド (H/H) が分離 (H/Hは炉心上部機構内で保持機構に保持された状態)
- 炉内観察画像の解像度ではH/H側 (炉心上部機構側)、に固定ピンは確認できず、固定ピンの脱落*を想定

※ MARICO-2試料部切離作業位置 (炉内ラックR16上部) から、固定ピン落下位置は炉内ラックR16上部近傍もしくは炉心外周槽と推定

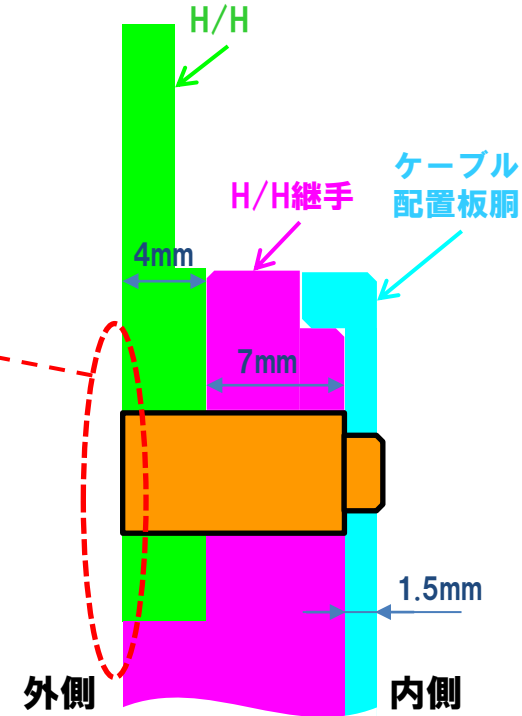
H/H 固定ピン

直径: 6 mm
長さ: 13 mm
個数: 6 本
重量: 2.7g/本

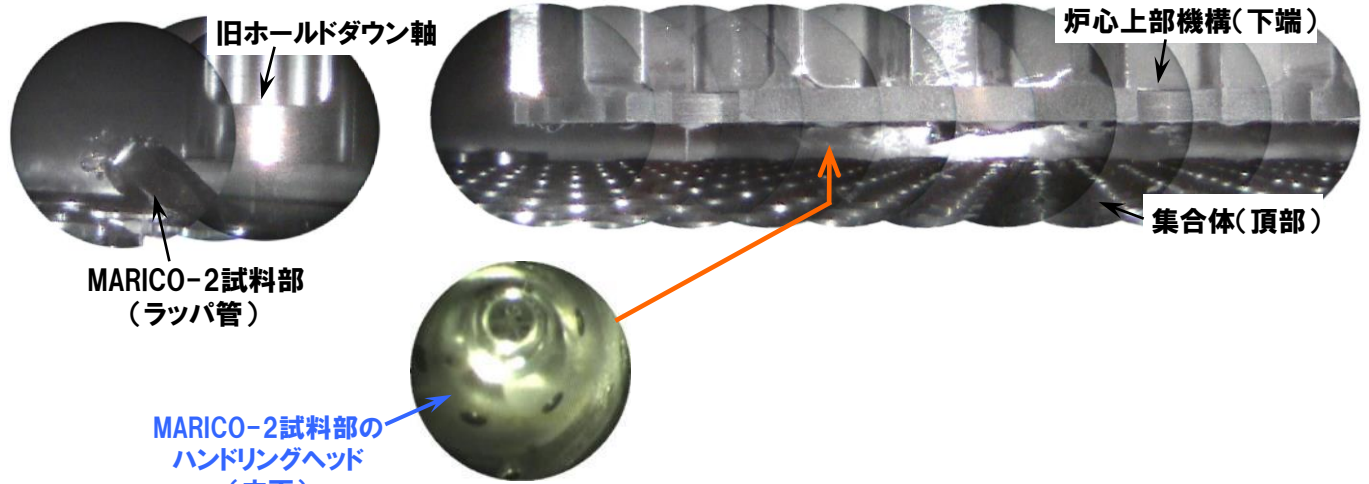
干渉物がMARICO-2試料部であることを確認 (H19.10)

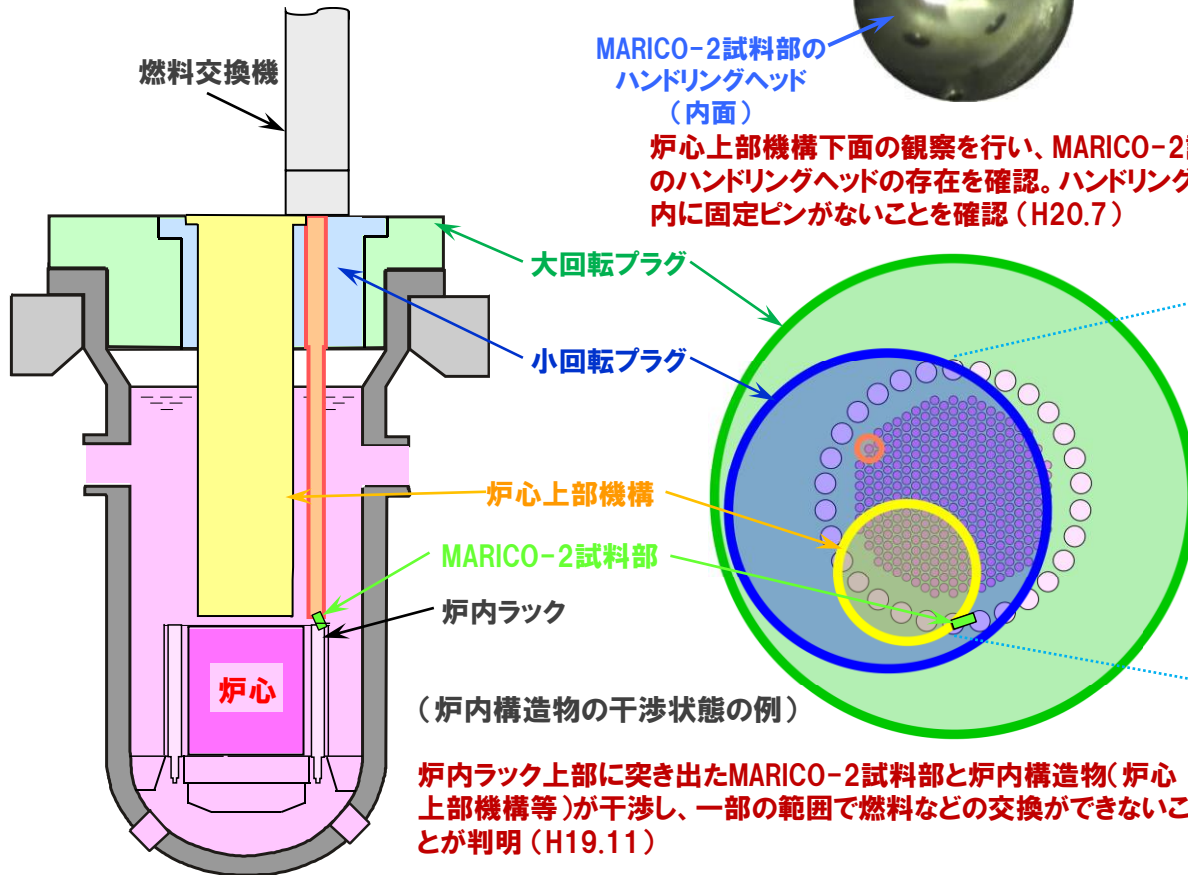
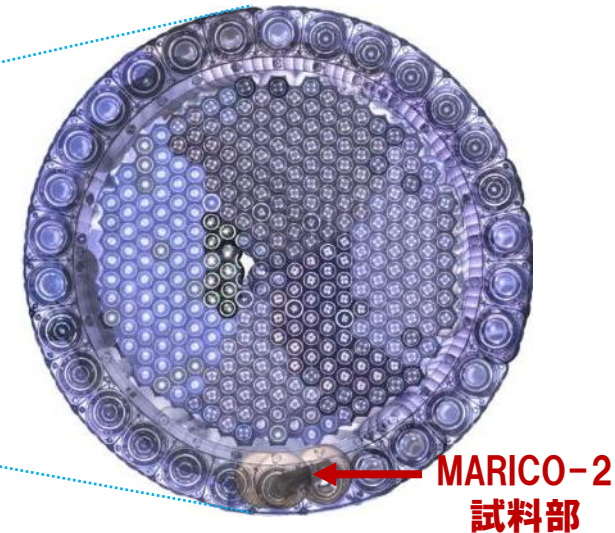
炉心上部機構下面の観察を行い、MARICO-2試料部のハンドリングヘッドの存在を確認。ハンドリングヘッド内に固定ピンがないことを確認 (H20.7)

集合体及び炉内ラック等の頂部を観察し、ルースパーツ、傷等がないことを確認 (~H20.3)

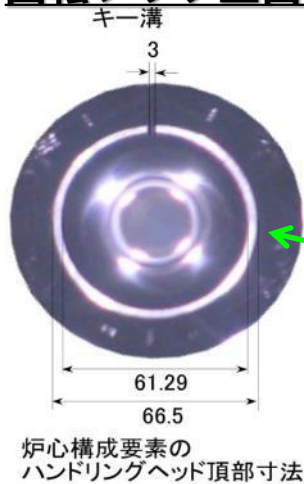
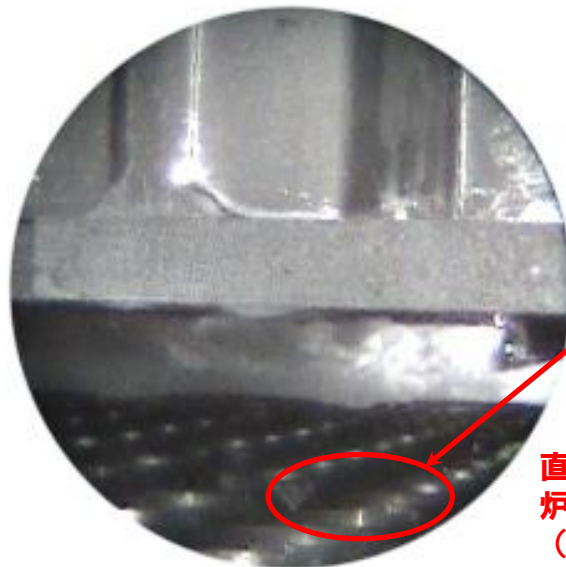
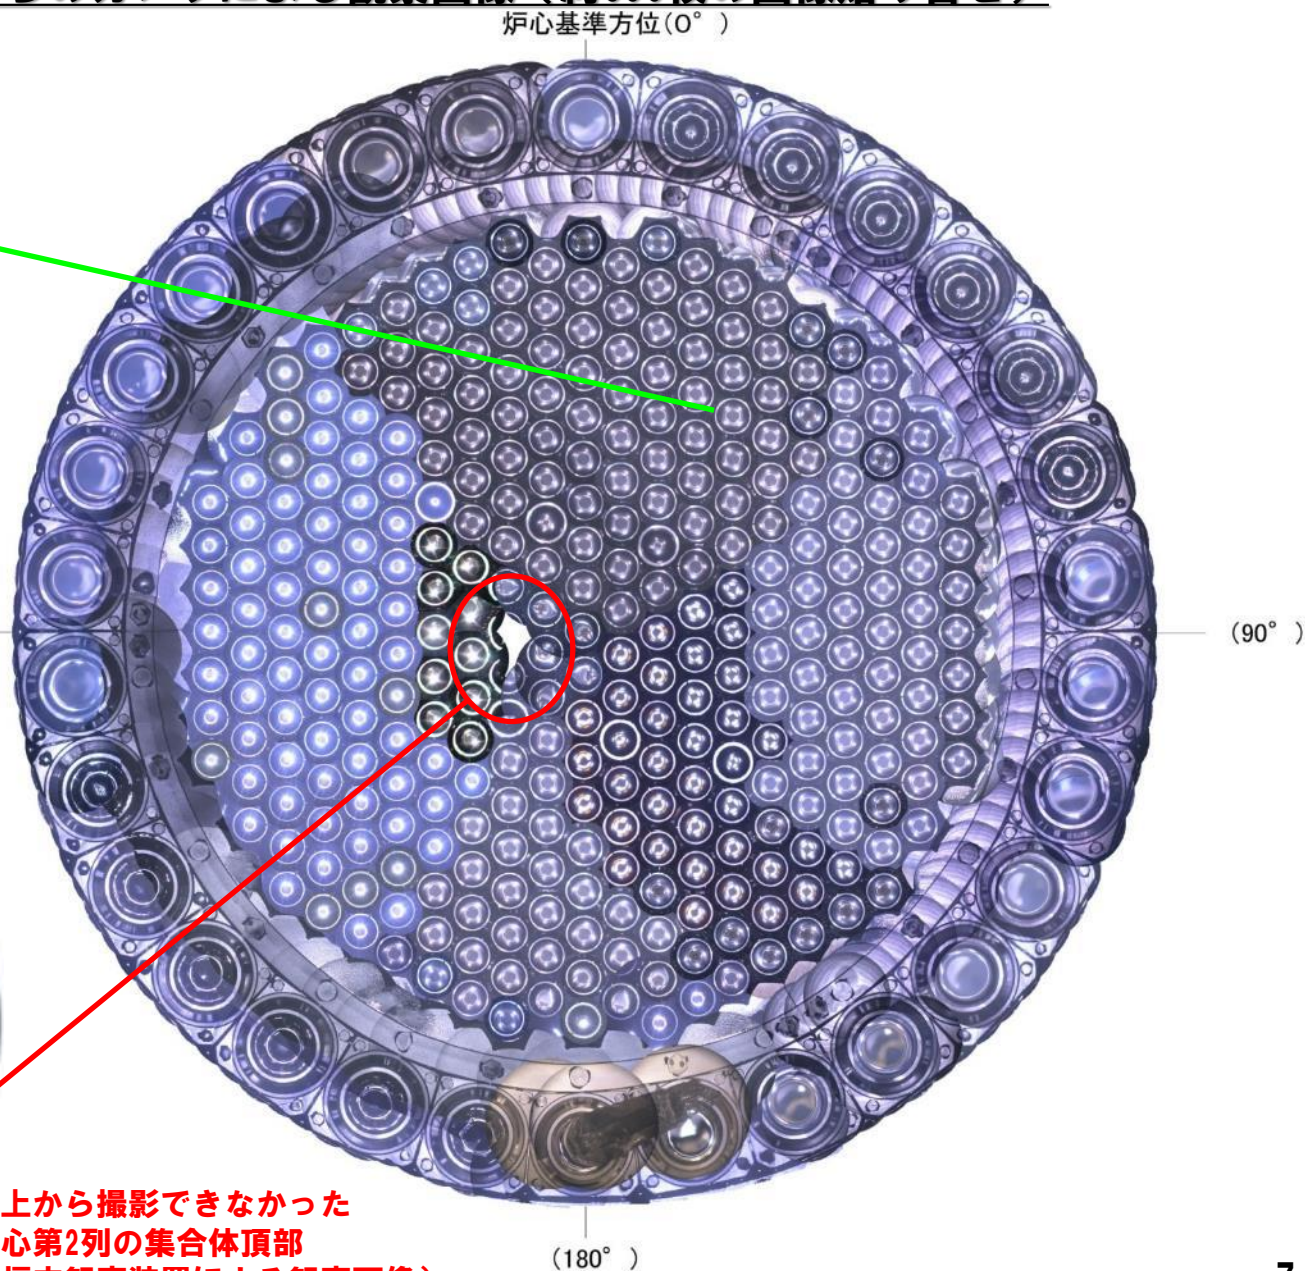
回転プラグ上面からのカメラによる観察画像（約650枚の画像貼り合せ）

集合体頂部等に異物
がないことを確認

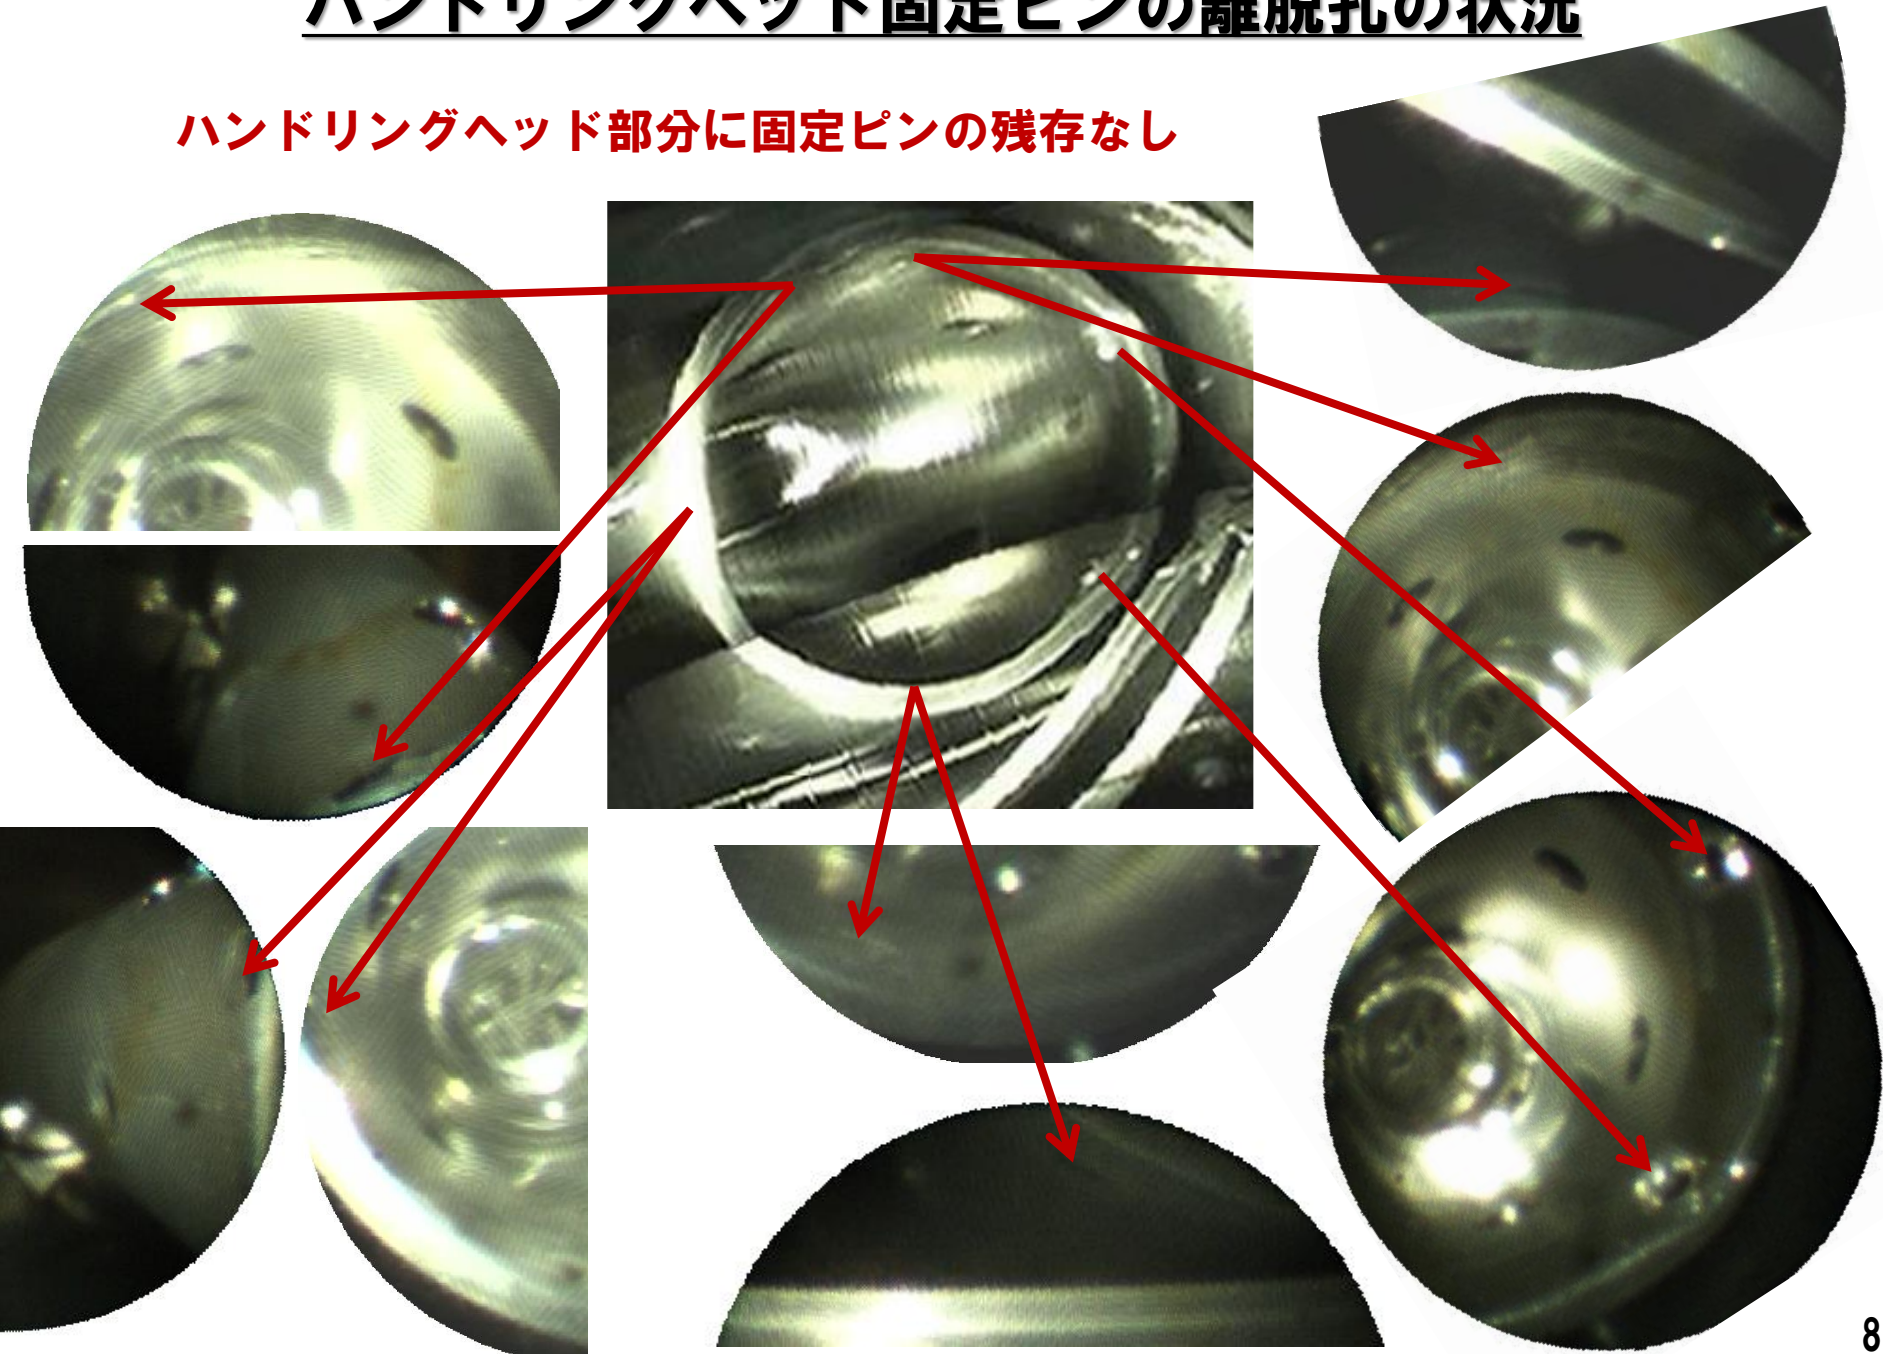
ハンドリングヘッド固定ピンの離脱孔の状況

ハンドリングヘッド部分に固定ピンの残存なし

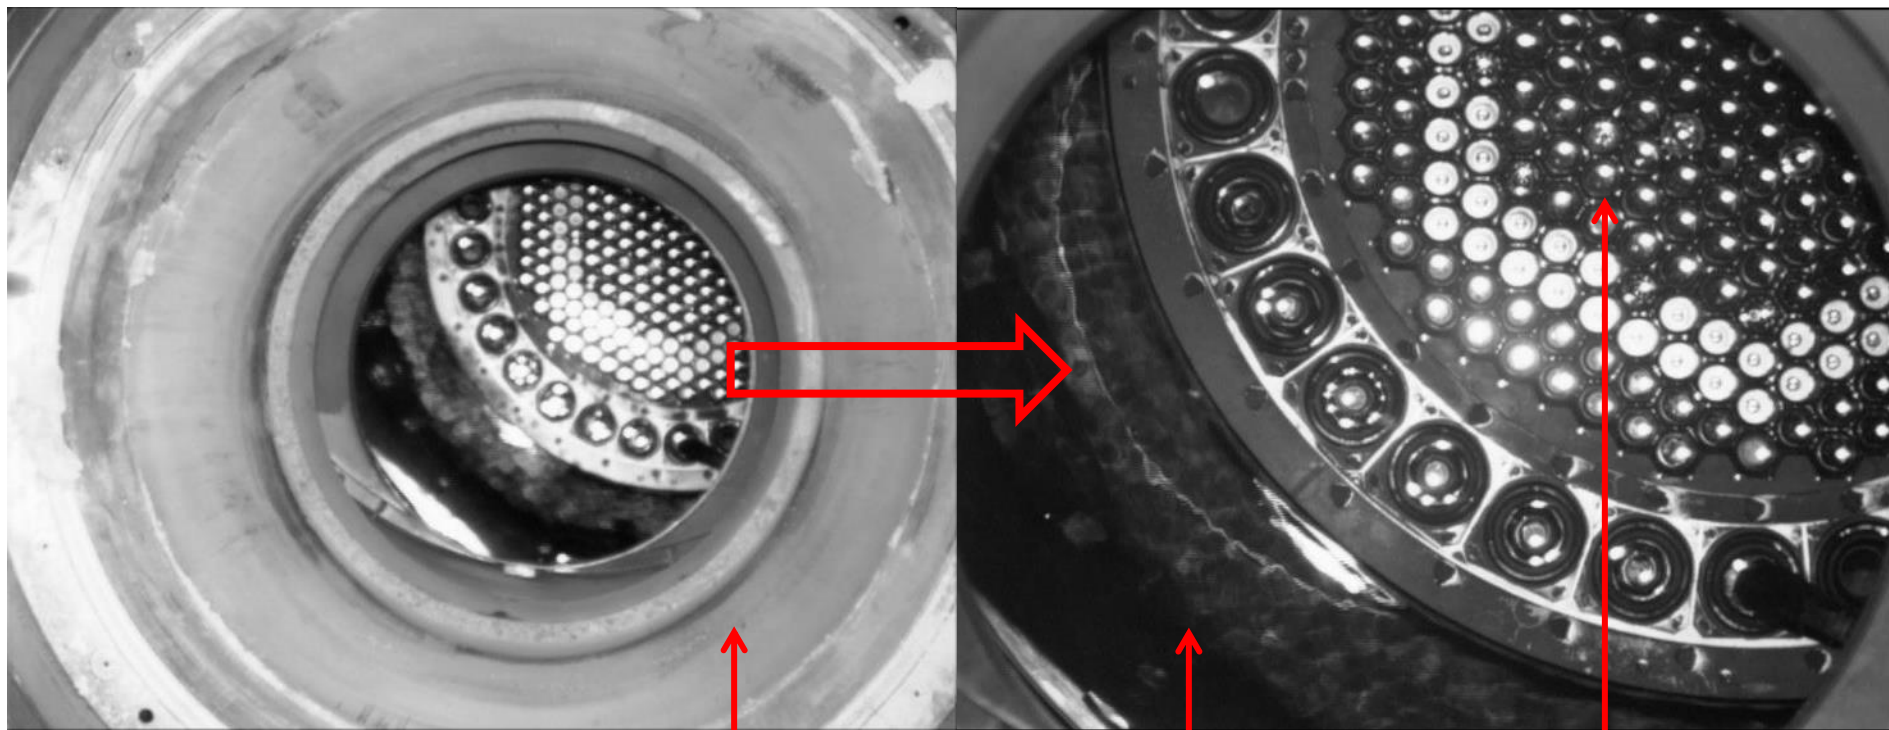
炉心上部機構撤去孔からの集合体頂部の観察結果

炉心上部機構引き抜き後も、集合体頂部への部品脱落などは認められない。

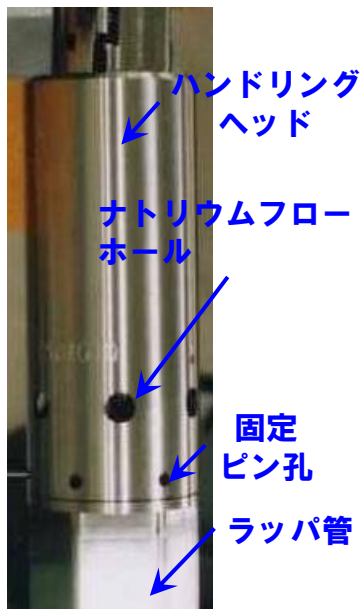
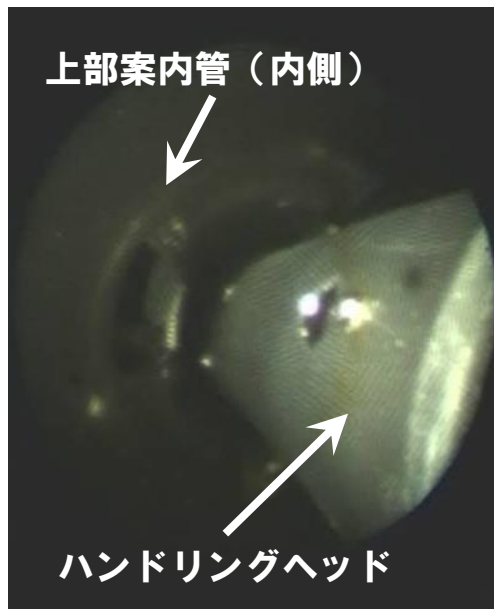
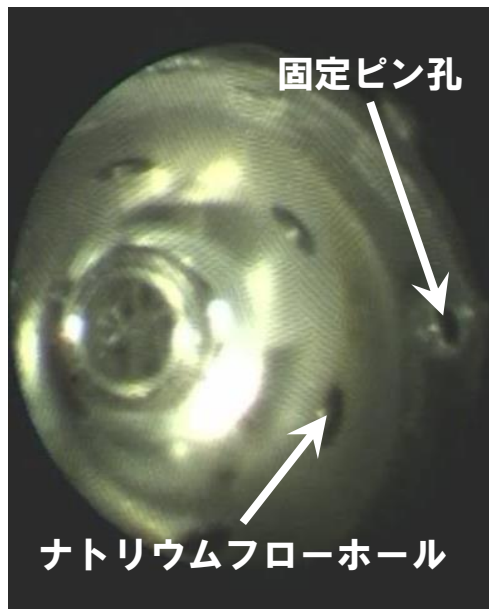
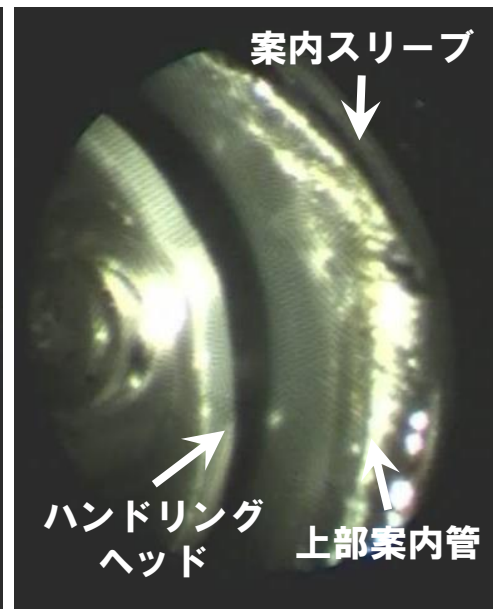
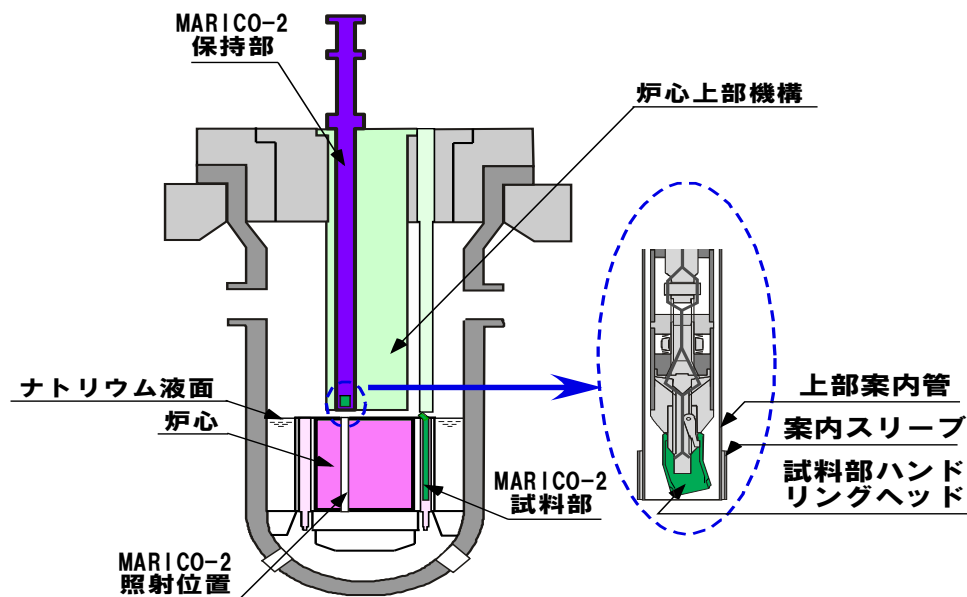
炉内観察結果（MARICO-2上部案内管・ハンドリングヘッド）

- 炉心上部機構内のMARICO-2保持部に、試料部ハンドリングヘッドが接続されていた。
- ハンドリングヘッドと試料部を接続していた固定ピン6本（概略寸法：直径6mm、長さ13mm）は、ハンドリングヘッド部分では確認できなかった。
- 固定ピン以外に、ルースパーツとして想定する必要がある部品等はなかった。

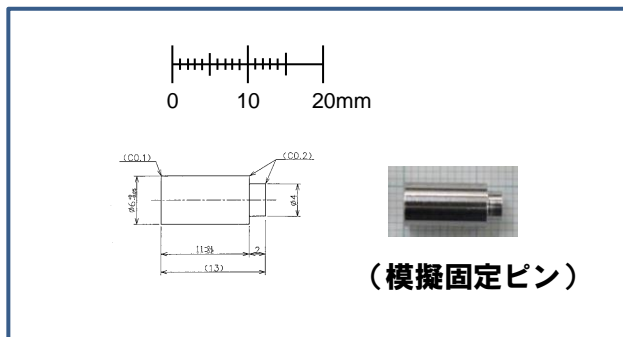
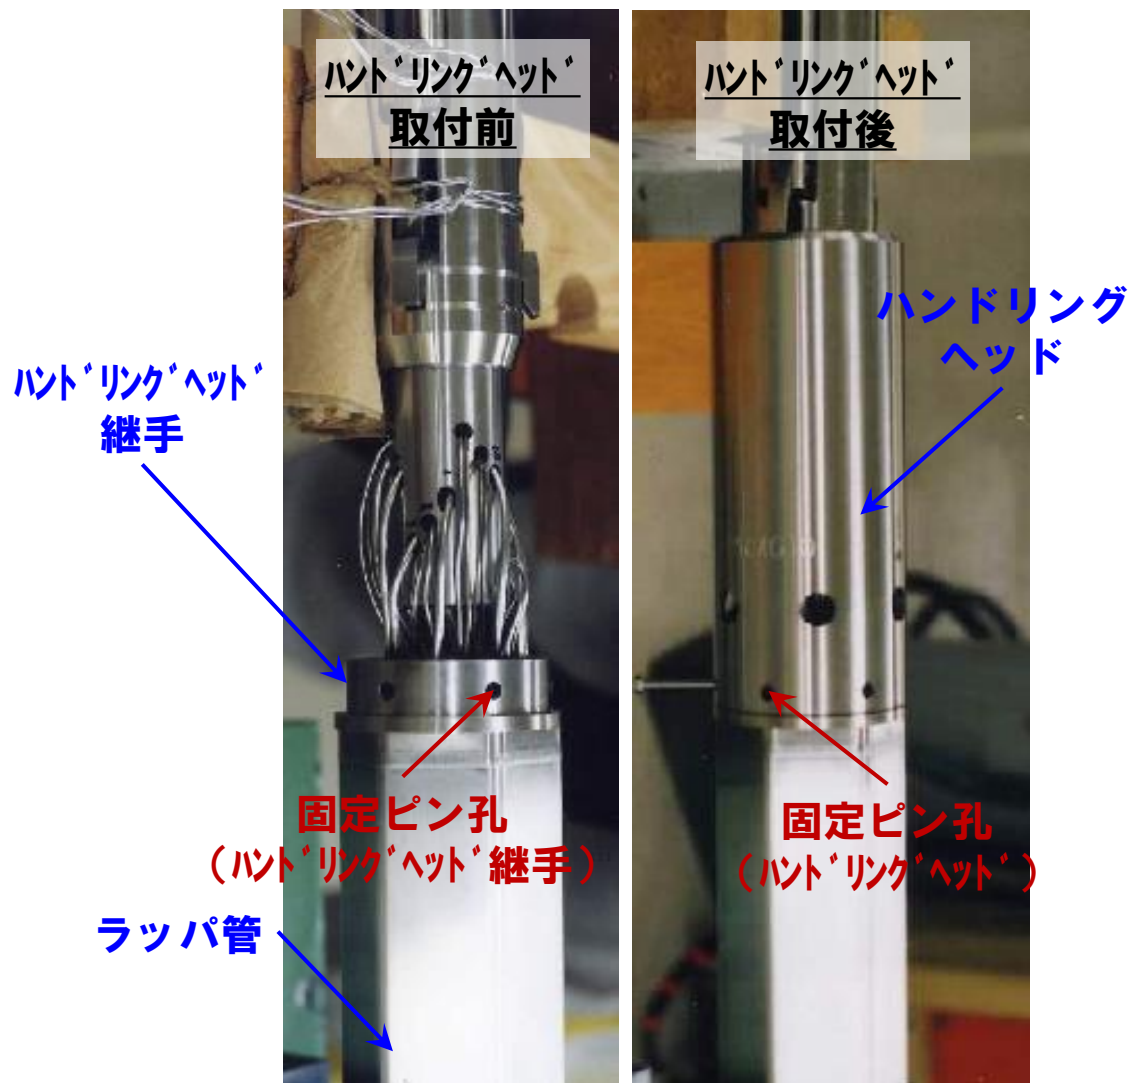
組立時の写真 (MARICO-1)

- 材料：SUS316
- 形状： $\phi 6\text{mm} \times 13\text{mm}$
(片側先端部2mmまで $\phi 4\text{mm}$)
- 数量：6本

ハンドリングヘッド外側より固定ピンを差し込み、ハンドリングヘッド外側 ($\phi 6\text{mm}$ 部分) で溶接

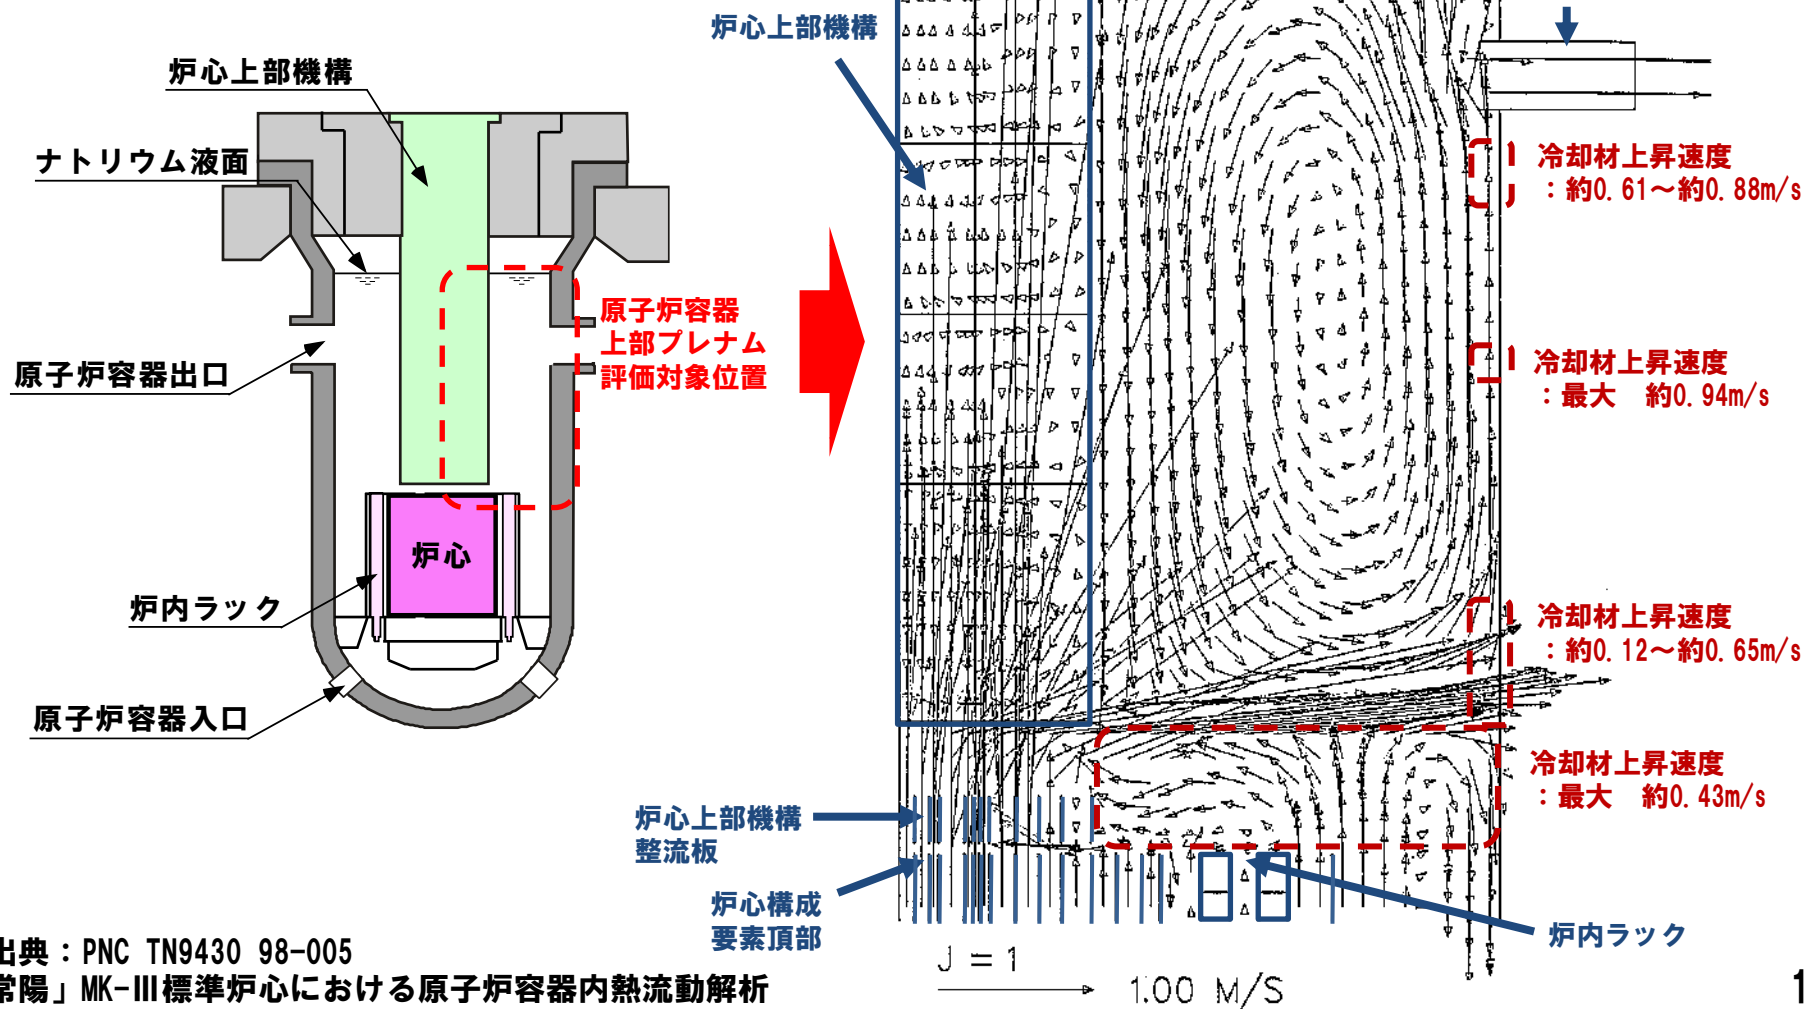
原子炉容器上部プレナム部の流況 (2次元流動解析結果)

- (1) 解析コード： AQUA
- (2) 解析モデル： 2次元R-Zモデル

原子炉容器上部プレナム部下部の冷却材上昇速度

: 約0.43m/s (最大)

**固定ピンが原子炉容器プレナム部内を上昇し
原子炉容器出口配管より流出することはない**

万一、固定ピンが原子炉容器出口配管付近に到達することを想定した場合にあっても、原子炉容器出口配管付近の冷却材上昇速度は約0.61～約0.88m/sであり、固定ピンが原子炉容器出口配管より流出することはない。

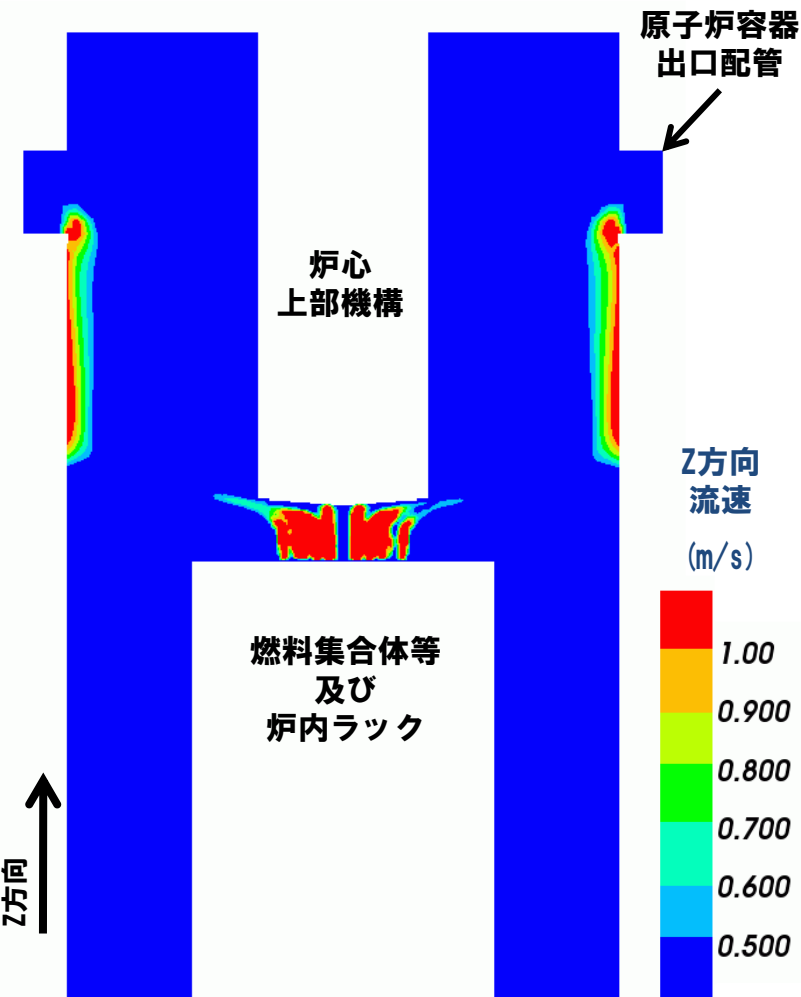
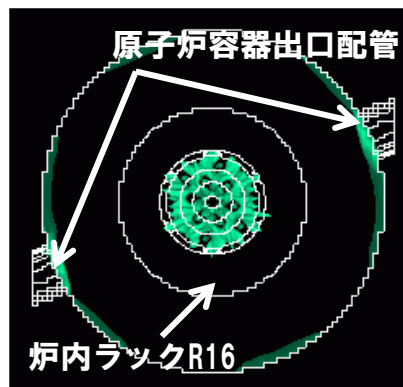
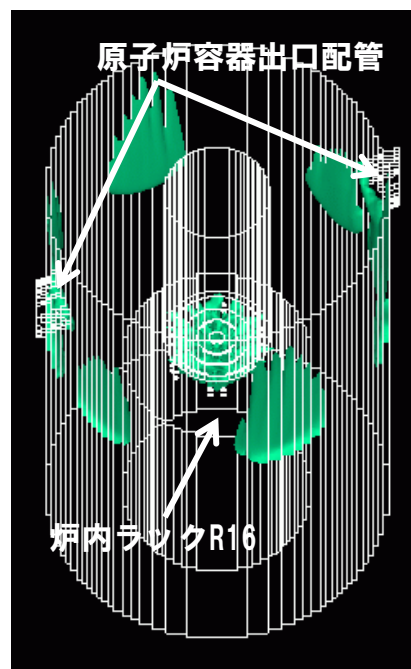
炉内ラックR16からの固定ピンの挙動予測

冷却材上昇速度（Z方向）分布
＜一例：垂直断面＞

冷却材上昇速度（Z方向）
1.0m/s等値面

- 原子炉容器内で冷却材上昇速度1.0m/s以上となる領域は、炉内ラックR16近傍から原子炉容器出口配管に至る経路において不連続。

固定ピンを浮き上がらせるために必要な最小冷却材上昇速度は約1.0m/sであり、固定ピンが原子炉容器プレナム部内を上昇し、原子炉容器出口配管より流出することはなく、冷却系機器に問題が生じることはない。

なお、1次主循環ポンプの回転数は徐々に増大させるため、左記の定格流量時の流速に至る前に、浮き上がり可能な流速となった時点で流動し、炉心外周槽に落下する。

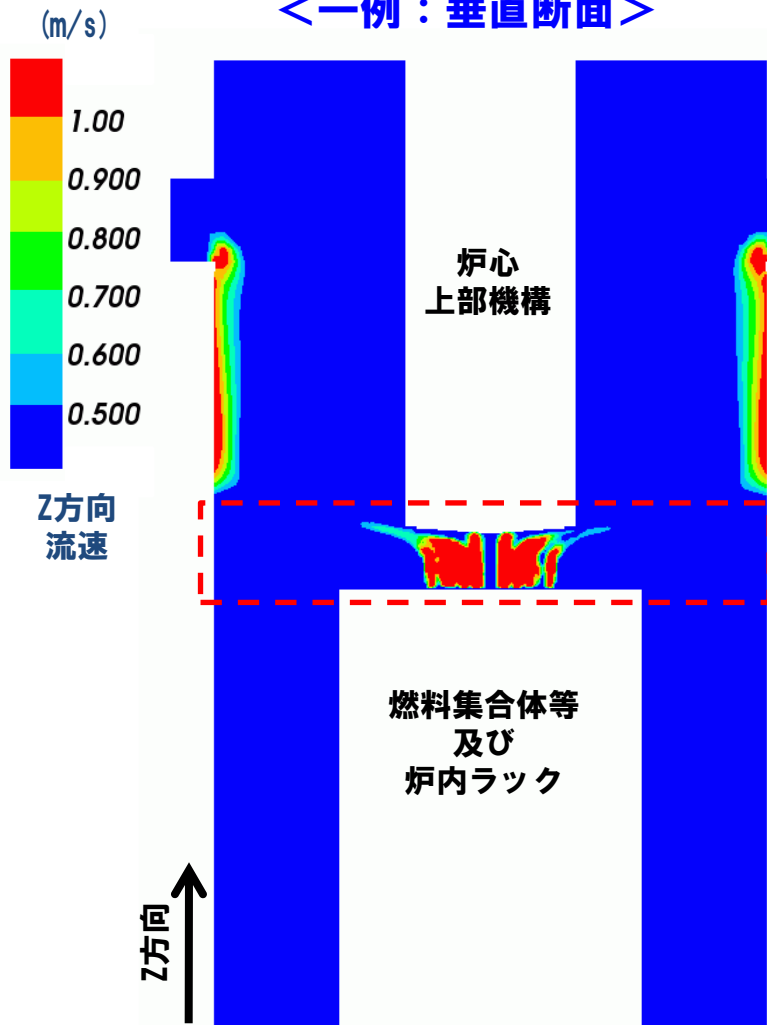
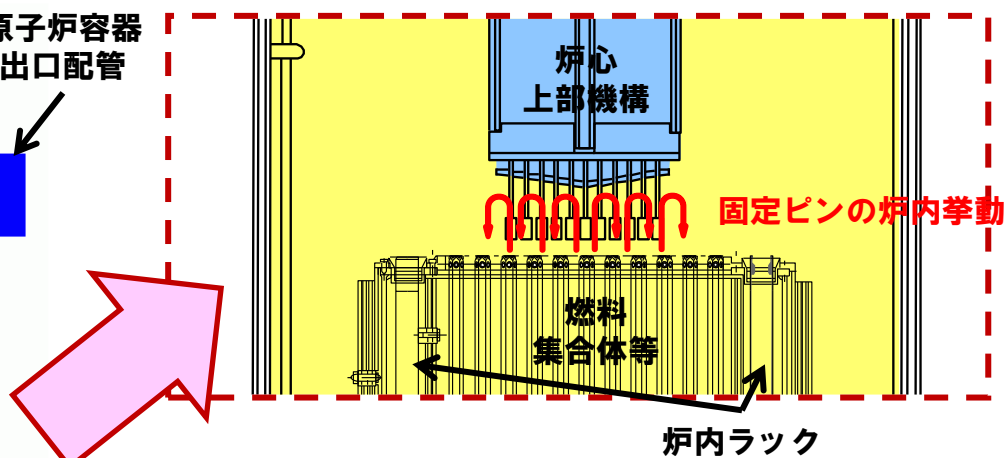
燃料集合体内からの固定ピンの挙動予測

燃料集合体内に落下した固定ピンの
1次冷却材流量上昇時の原子炉容器内挙動イメージ

1次主循環ポンプの回転数を増大させれば、燃料集合体内に落下していた固定ピンは流出し、炉心上部機構との隙間から炉心の外側に流出する。

1次冷却材流量の増大時に、燃料集合体内から流出した固定ピンは、冷却材上昇速度が小さい反射体・遮へい集合体領域や炉心外周槽に沈降し、定格流量到達後も浮き上がることはない。

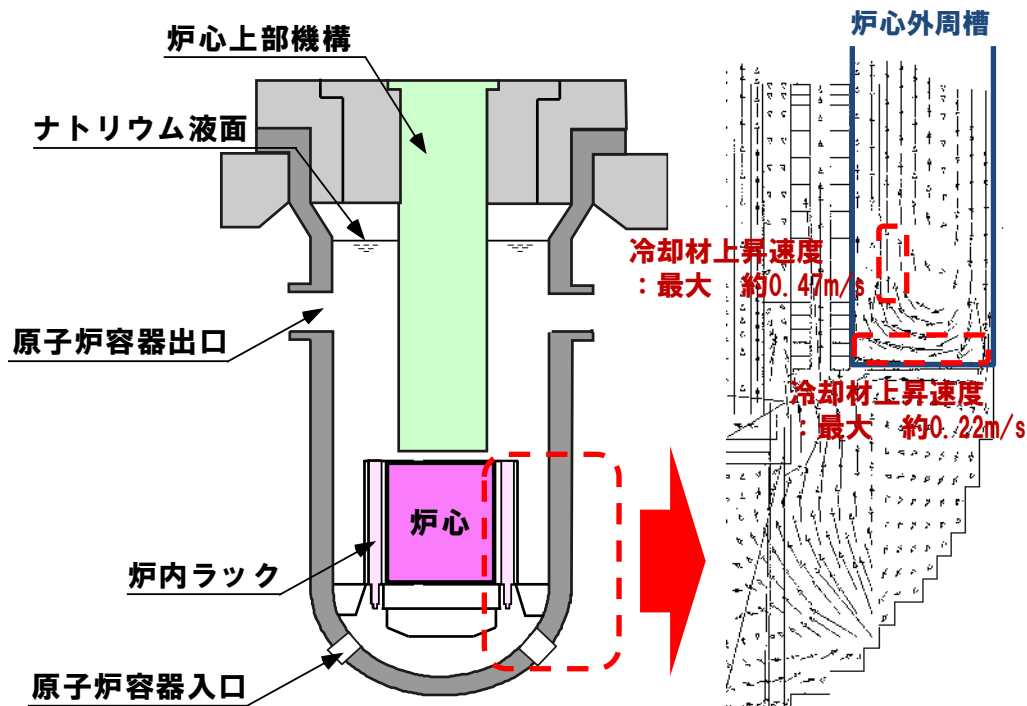
- ◆ 固定ピンが原子炉容器出口配管より流出することはなく、**冷却系機器に問題が生じることはない。**
- ◆ 固定ピンの落下位置は、炉内ラックR16上部近傍もしくは炉心外周槽であると推定される。炉内ラックの移送ポットもしくは炉心外周槽に落下した場合、当該位置での冷却材上昇速度は小さい（最大約0.47m/s）ため、当該部位に落下した固定ピンが浮き上がることはなく、**炉心構成要素等に影響はない。**

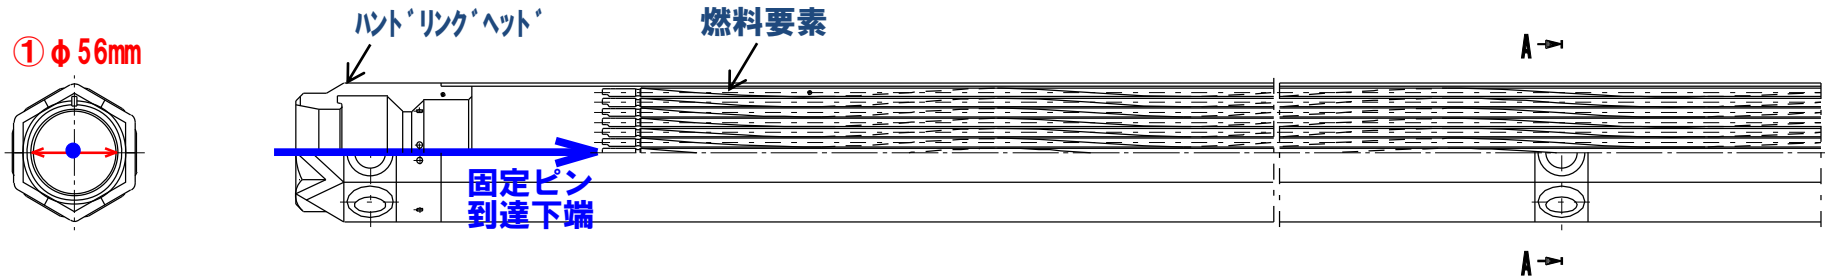
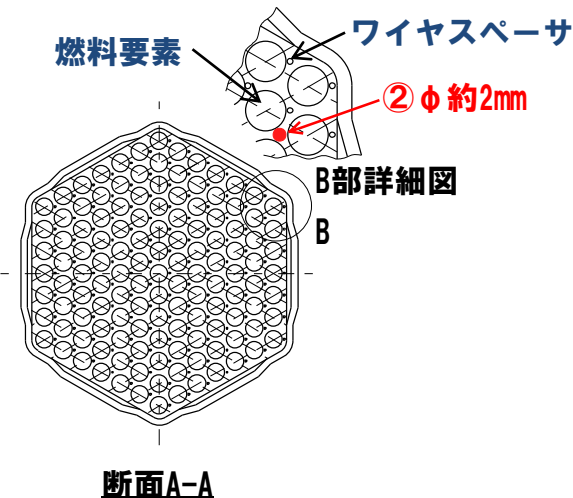
炉心燃料集合体への固定ピン落下

- ◆ ハンドリングヘッド開口部直径 : 56mm
- ◆ 燃料要素間ギャップ : 約2mm
(参考: ワイヤスペーサ直径 0.9mm)

- ・ 上部より落下する可能性有
- ・ ただし、燃料要素バンドル間には落下せず、燃料要素バンドルの上部に留まるため、冷却材流量及び温度に与える影響は小さい。

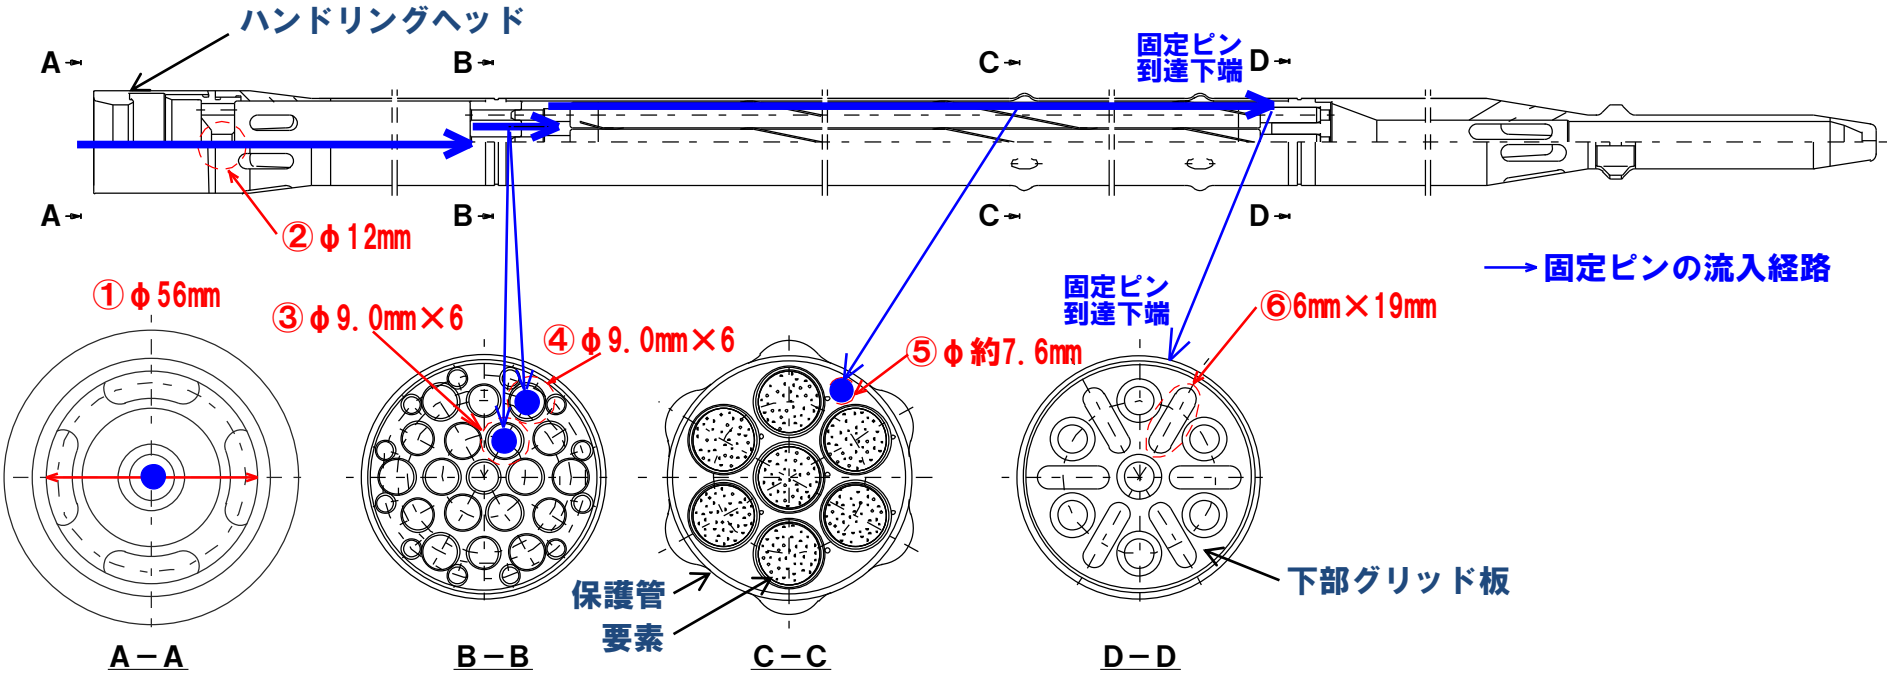
制御棒への固定ピン落下

- ◆ ハンドリングヘッド開口部直径 : 56mm
- ◆ 下部グリッド板スリット幅 : 6mm

- ・ 上部より落下する可能性あり
- ・ 要素と保護管のギャップの一部を閉塞する可能性あり
→ 要素の単位面積あたりの発熱量は小さい
流路面積が大きく、他の流路が確保される
- ・ 要素と保護管のギャップを通過する可能性あり
- ・ ただし、下部グリッド板上部に留まる

冷却材流量及び温度に
与える影響は小さい

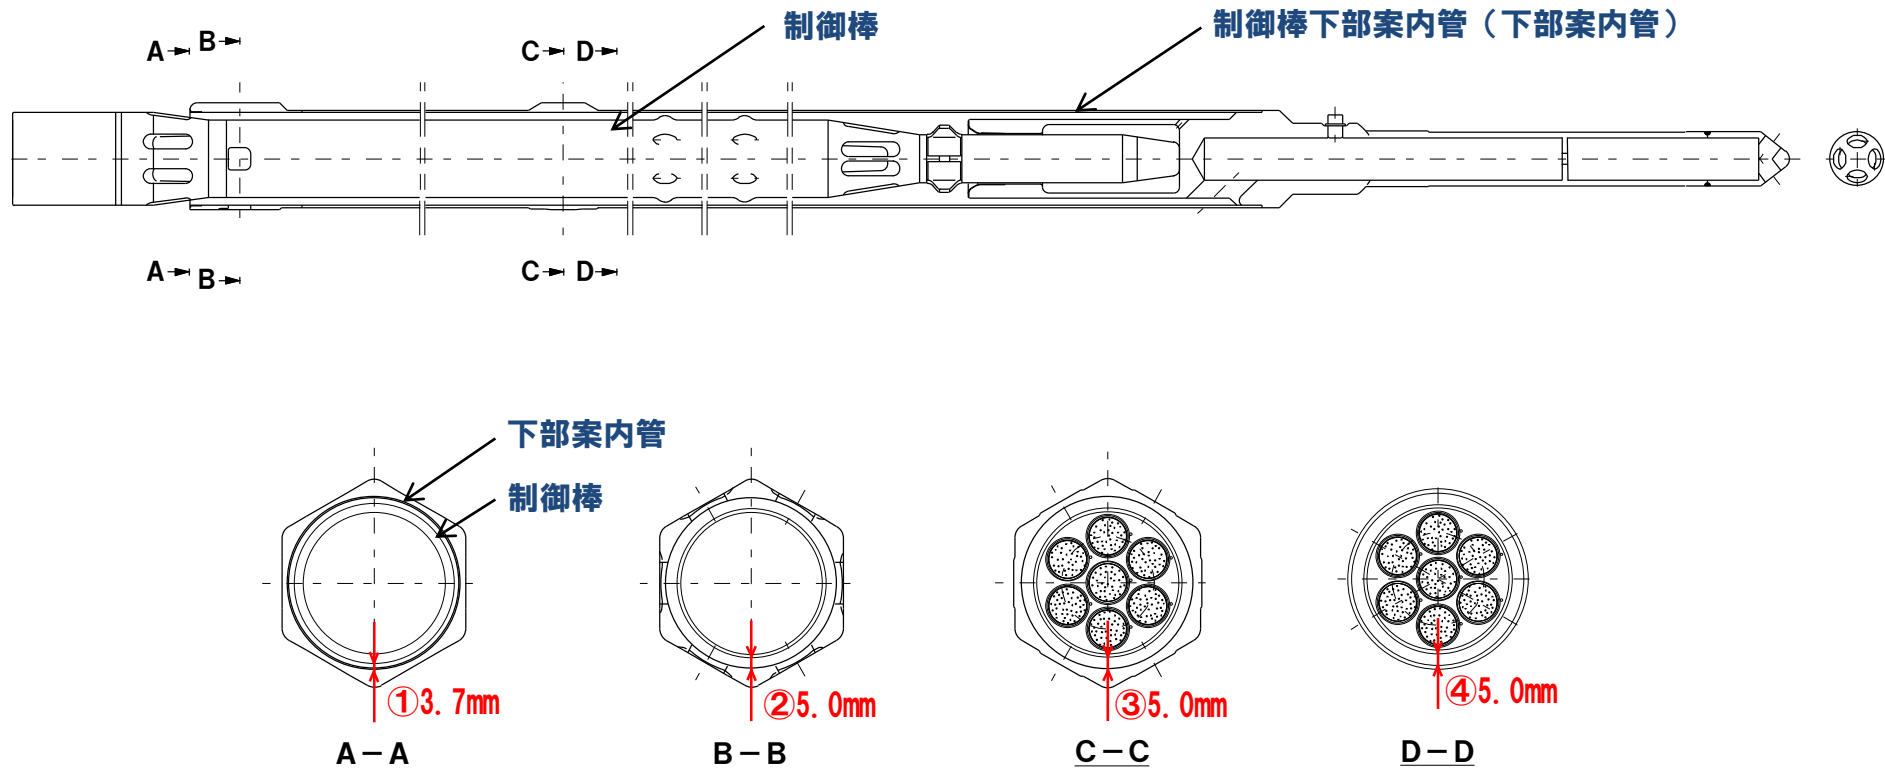
制御棒下部案内管への固定ピン落下

◆ 制御棒と下部案内管のギャップ：3.7mm（着座時下部案内管上端）

- 下部案内管内へ落下する可能性なし
- 制御棒のスクラム特性等に影響を与えない
