ルースパーツの調査状況と影響評価 並びに今後の対応について

2023年10月23日
日本原子力研究開発機構
大洗研究所 高速実験炉部

ルースパーツに関するこれまでの経緯

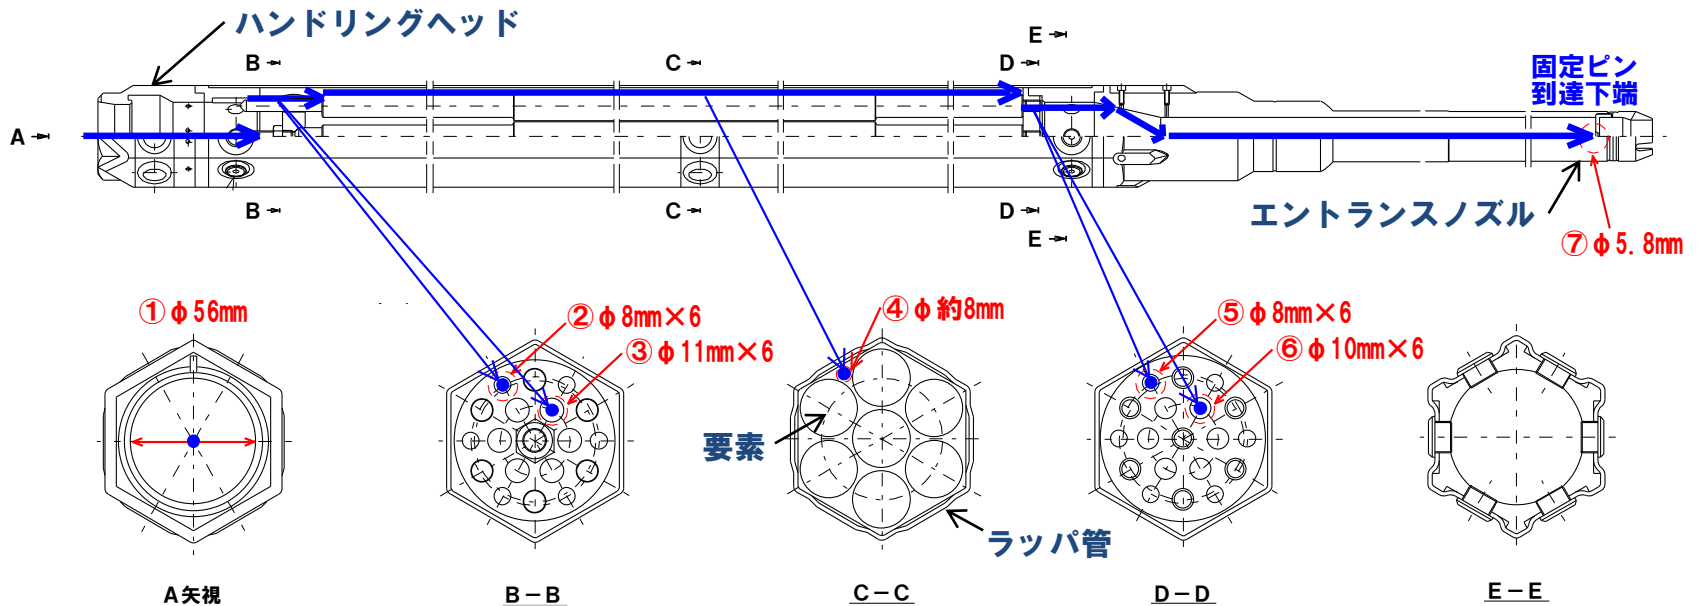
反射体・遮へい集合体への固定ピン落下

- ◆ ハンドリングヘッド開口部直径 : 56mm
- ◆ オリフィス直径 : 5.8mm (内側反射体)
3.9mm (外側反射体)
5.1mm (遮へい集合体)

- ・ 上部より落下する可能性あり
- ・ 要素とラッパ管のギャップの一部を閉塞する可能性あり (内側反射体、遮へい集合体)
 - 要素の単位面積あたりの発熱量は小さい
 - 冷却材流量及び温度に与える影響は小さい
 - 流路面積が大きく、他の流路が確保される
- ・ 要素とラッパ管のギャップ等を通り、エントランスノズル部に到達する可能性あり
- ・ ただし、オリフィス部流速は8m/s以上であり、オリフィスを閉塞することはない

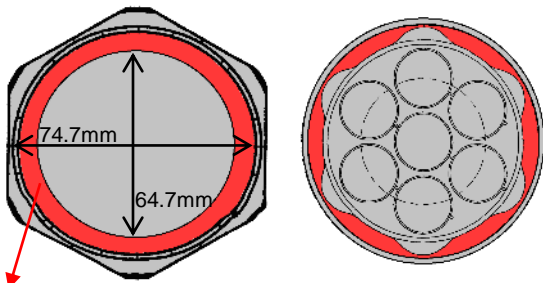
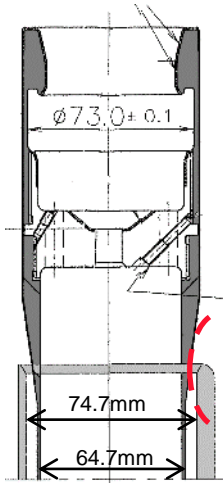
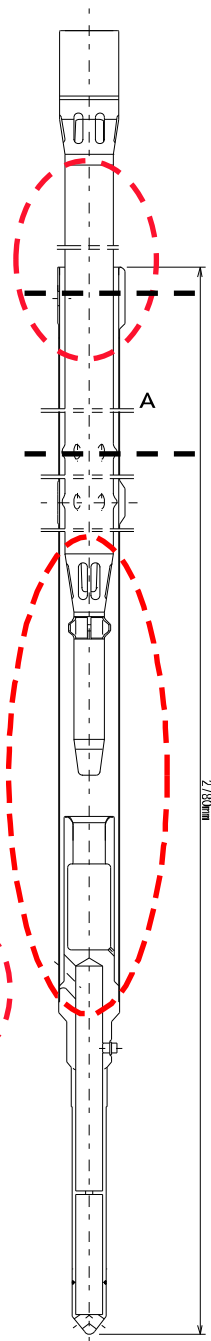
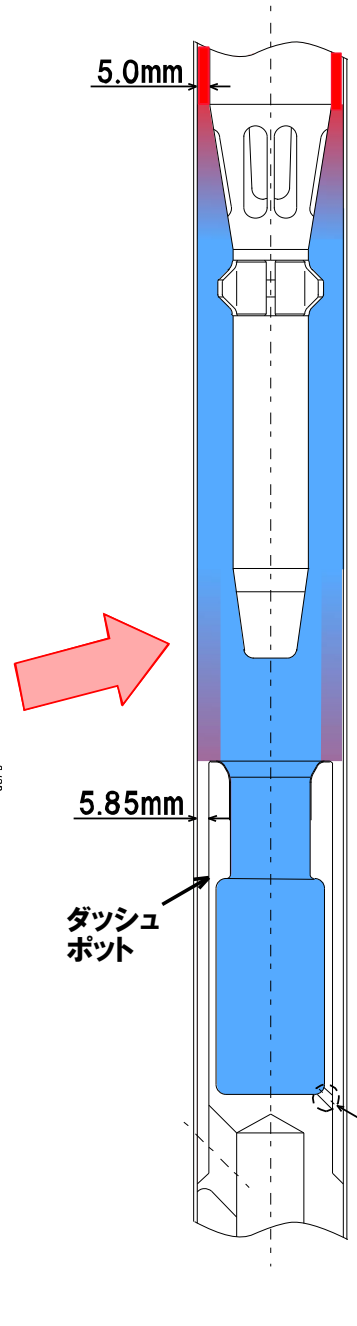
制御棒下部案内管内 流速分布

制御棒と制御棒下部案内管の間隙の流速は1m/sを超えており、固定ピンは流入しない

制御棒と下部案内管の間隙：
 3.7mm (下部案内管上端部、着座時)
 5.0mm (下部案内管上部、引抜時)

※着座時は寸法により流入しない
 引抜き時は制御棒の偏心を考慮すると、寸法的には流入する可能性があるが、流速により流入しない

■ : 1m/s未満
 ■ : 1m/s以上

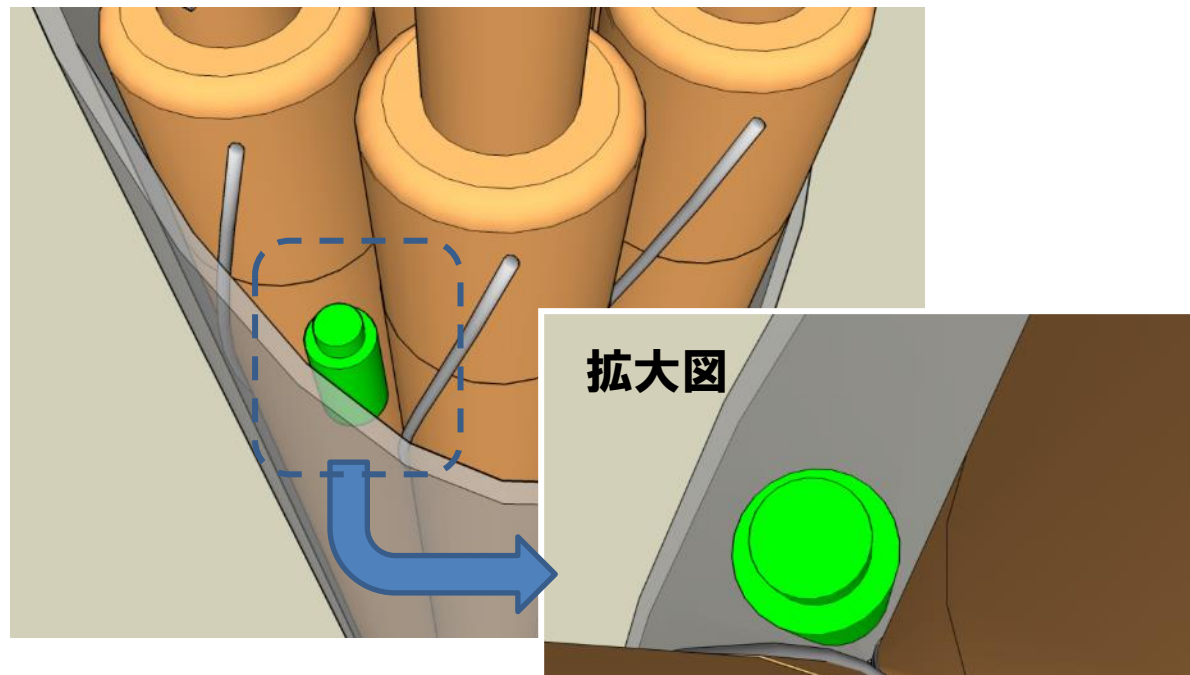
<一例：制御棒>

要素バンドル部のギャップ：7mm以上（表面は基本的に平滑）

固定ピンが振動した場合には、固定ピンは要素バンドル部のギャップを通過し、落下

固定ピンの振動により構造材の摩耗は発生しない

- ◆ 固定ピンはワイヤスペーサ部等に留まる可能性有
- ◆ ギャップが大きいため、固定ピンに振動等が生じた場合、固定ピンは落下
- ◆ 固定ピンの振動による構造材の摩耗は発生しない

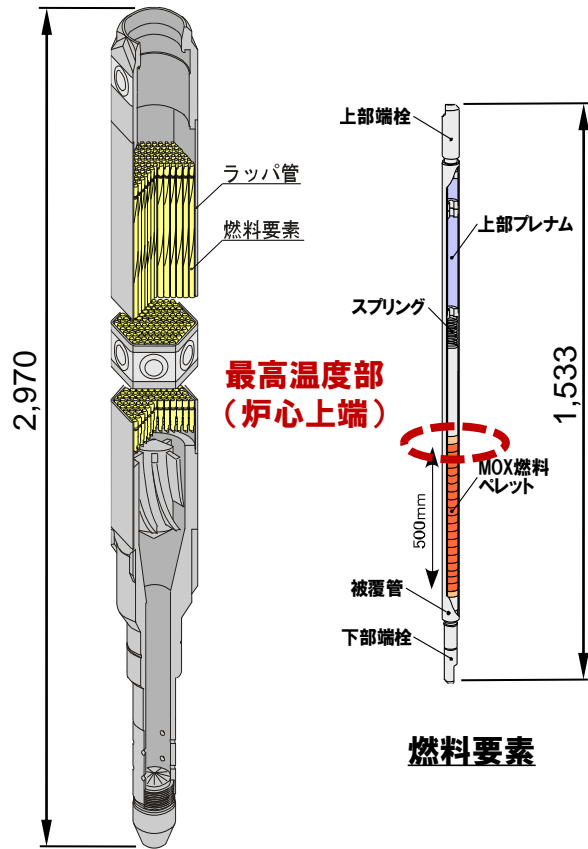
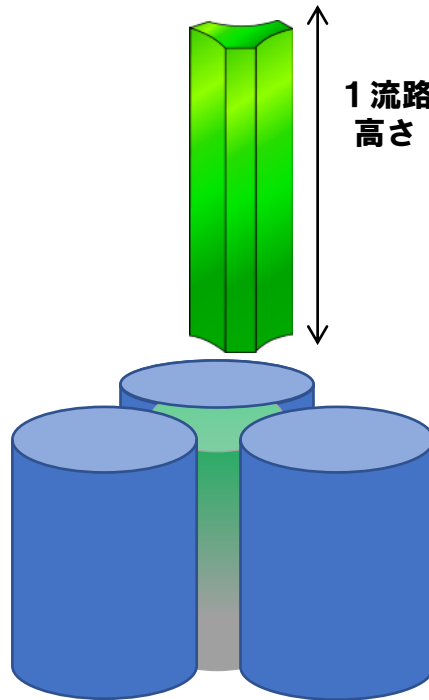
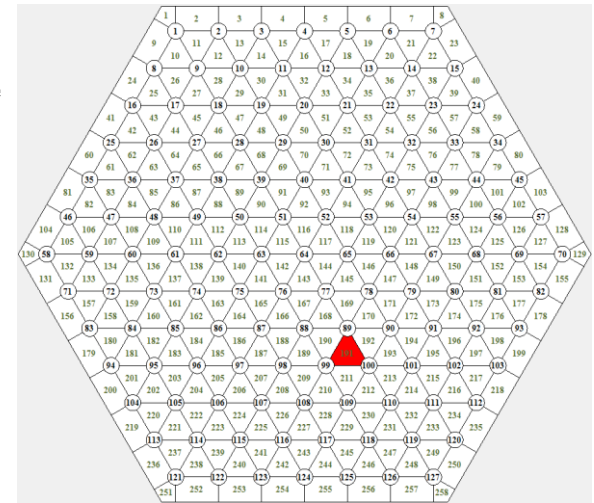
冷却材流路閉塞事故（DBA）の想定

初期状態	原子炉出力	100 %
	原子炉入口温度	352 °C
	原子炉出口温度	458 °C
燃料・被覆管初期温度	燃料	約2,350 °C
	被覆管	約620 °C
起因事象	燃料集合体の1次冷却材の流路が局部的に閉塞	
閉塞物	原子炉容器内構造物(ステンレス鋼)	
閉塞領域	燃料集合体内のサブチャンネル1カ所	
閉塞領域の閉塞率	完全閉塞	
閉塞高さ	約22mm	
閉塞位置(軸方向)	被覆管肉厚中心温度が最も高くなる炉心上端

被覆管肉厚中心温度が最も高くなる炉心上端での閉塞を想定(初期温度は熱的制限値に設定)

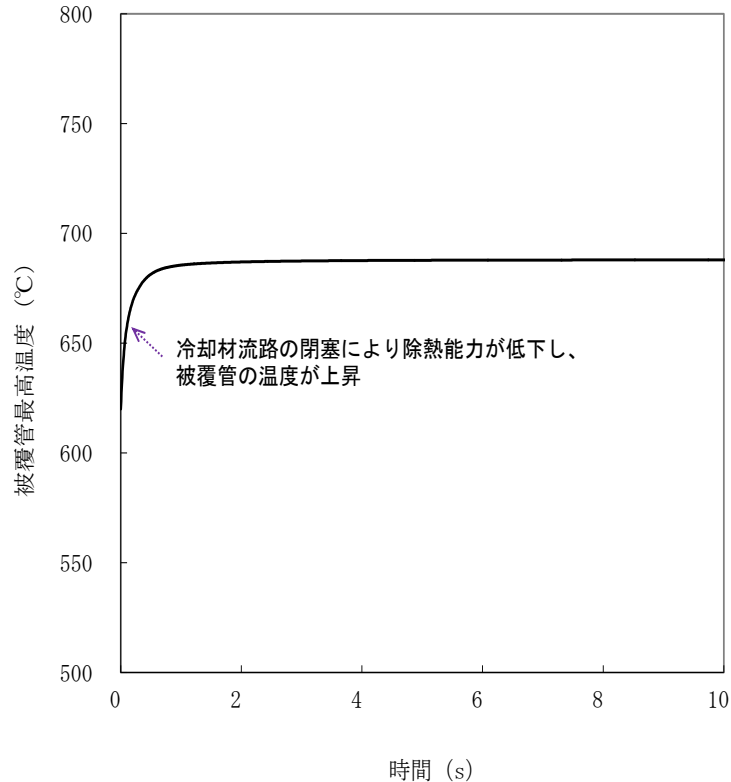
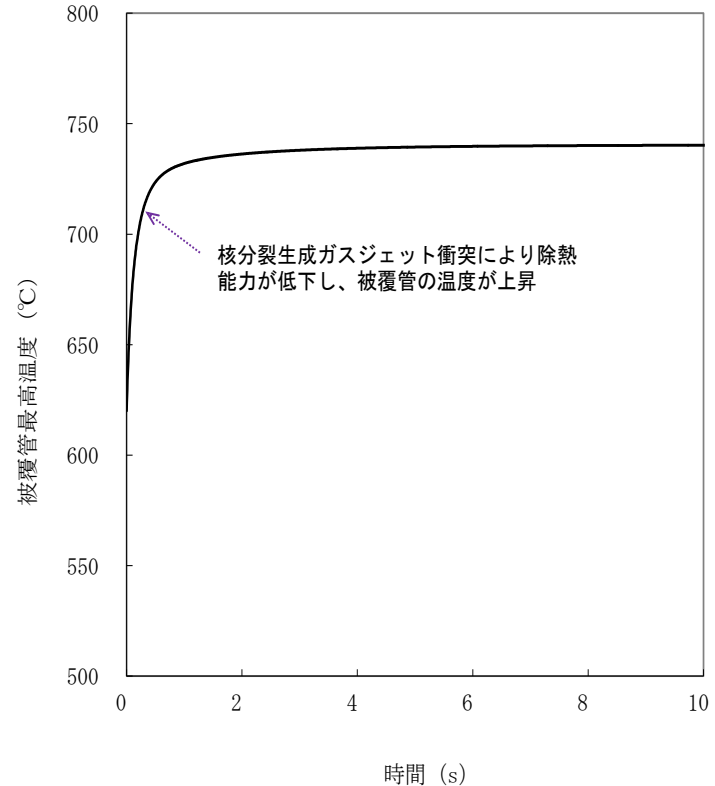
冷却材流路閉塞事故（DBA）の解析結果

流路閉塞による被覆管温度変化

核分裂生成ガスジェット衝突による隣接燃料被覆管温度変化

解析結果	熱設計基準値
流路閉塞	燃料最高温度:	初期値を超えない	2,650 °C
	被覆管最高温度:	約690 °C	840 °C
	冷却材最高温度:	約610 °C	910 °C
核分裂生成ガスジェット衝突	燃料最高温度:	初期値を超えない	2,650 °C
	被覆管最高温度:	約740 °C	840 °C
	冷却材最高温度:	約610 °C	910 °C

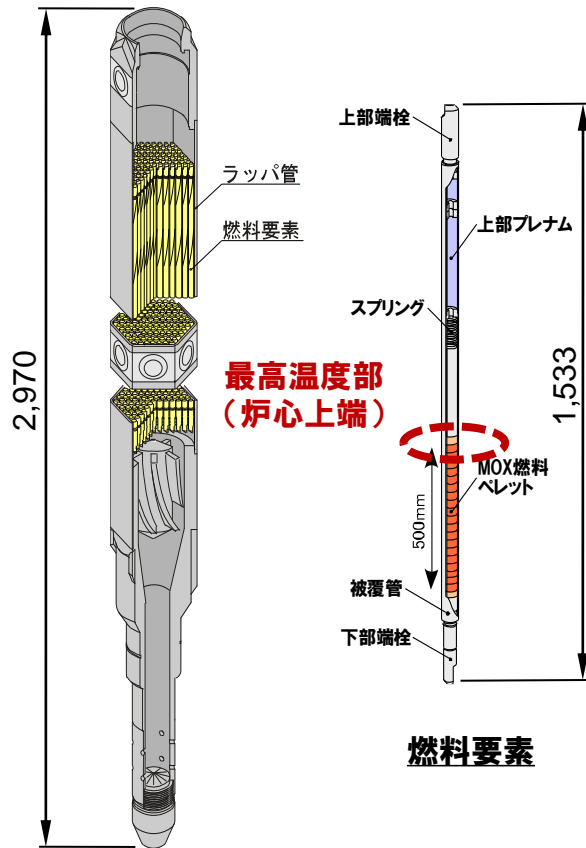
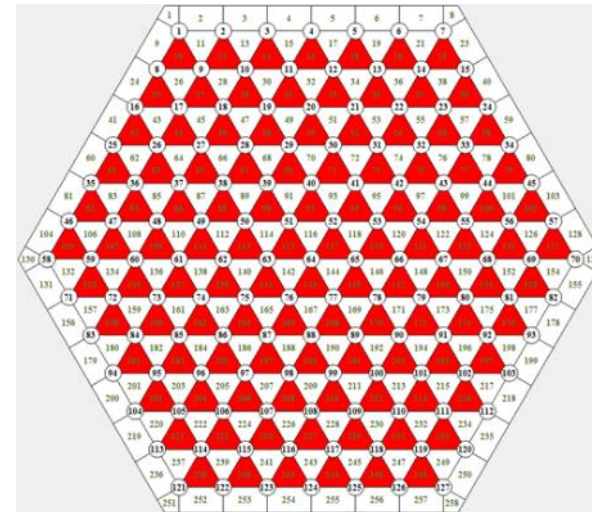
冷却材流路閉塞事故（BDBA）の想定

閉塞物：ステンレス鋼（約300g（固定ピンは約2.7g/本））

閉塞厚さ：ワイヤ巻ピッチ209mmの1/3

軸方向閉塞位置：発熱上端

水平方向閉塞位置：千鳥格子状

千鳥格子状閉塞

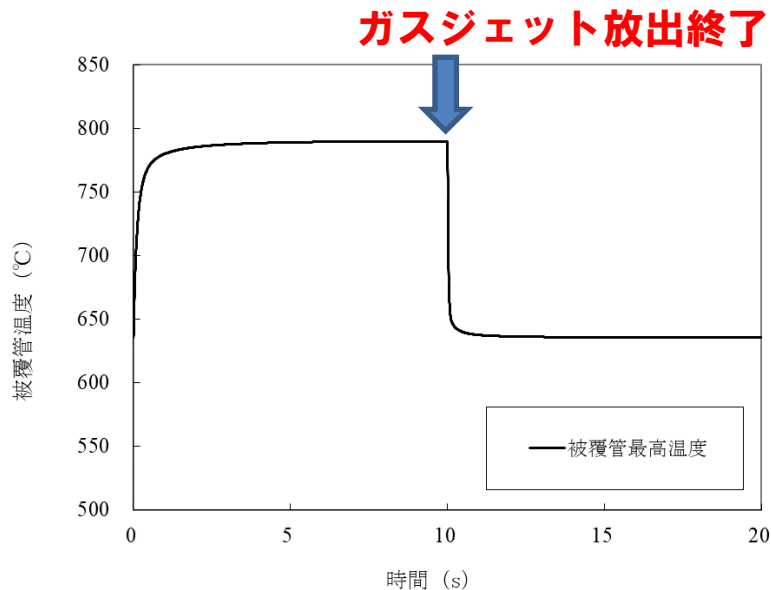
被覆管最高温度の時間変化（ガスジェット衝突）

燃料要素の内部に蓄積されていた核分裂生成ガスが放出された場合、燃料破損検出系による監視によりその破損を検知することで、運転員は手動で原子炉を停止。この間、他の燃料要素が新たに破損することはない、急速な破損伝播が起こることはない。

→最高温度は評価項目（被覆管最高温度：840°C）を十分に下回り、炉心の著しい損傷は防止される。
