21原機(大速)004

平成21年7月22日

独立行政法人日本原子力研究開発機構
大洗研究開発センター(南地区)
高速実験炉「常陽」計測線付実験装置との干渉による
回転プラグ燃料交換機能の一部阻害について
(最終報)

高速実験炉「常陽」計測線付実験装置との干渉による回転プラグ燃料交換機能の一部阻害について（最終報）

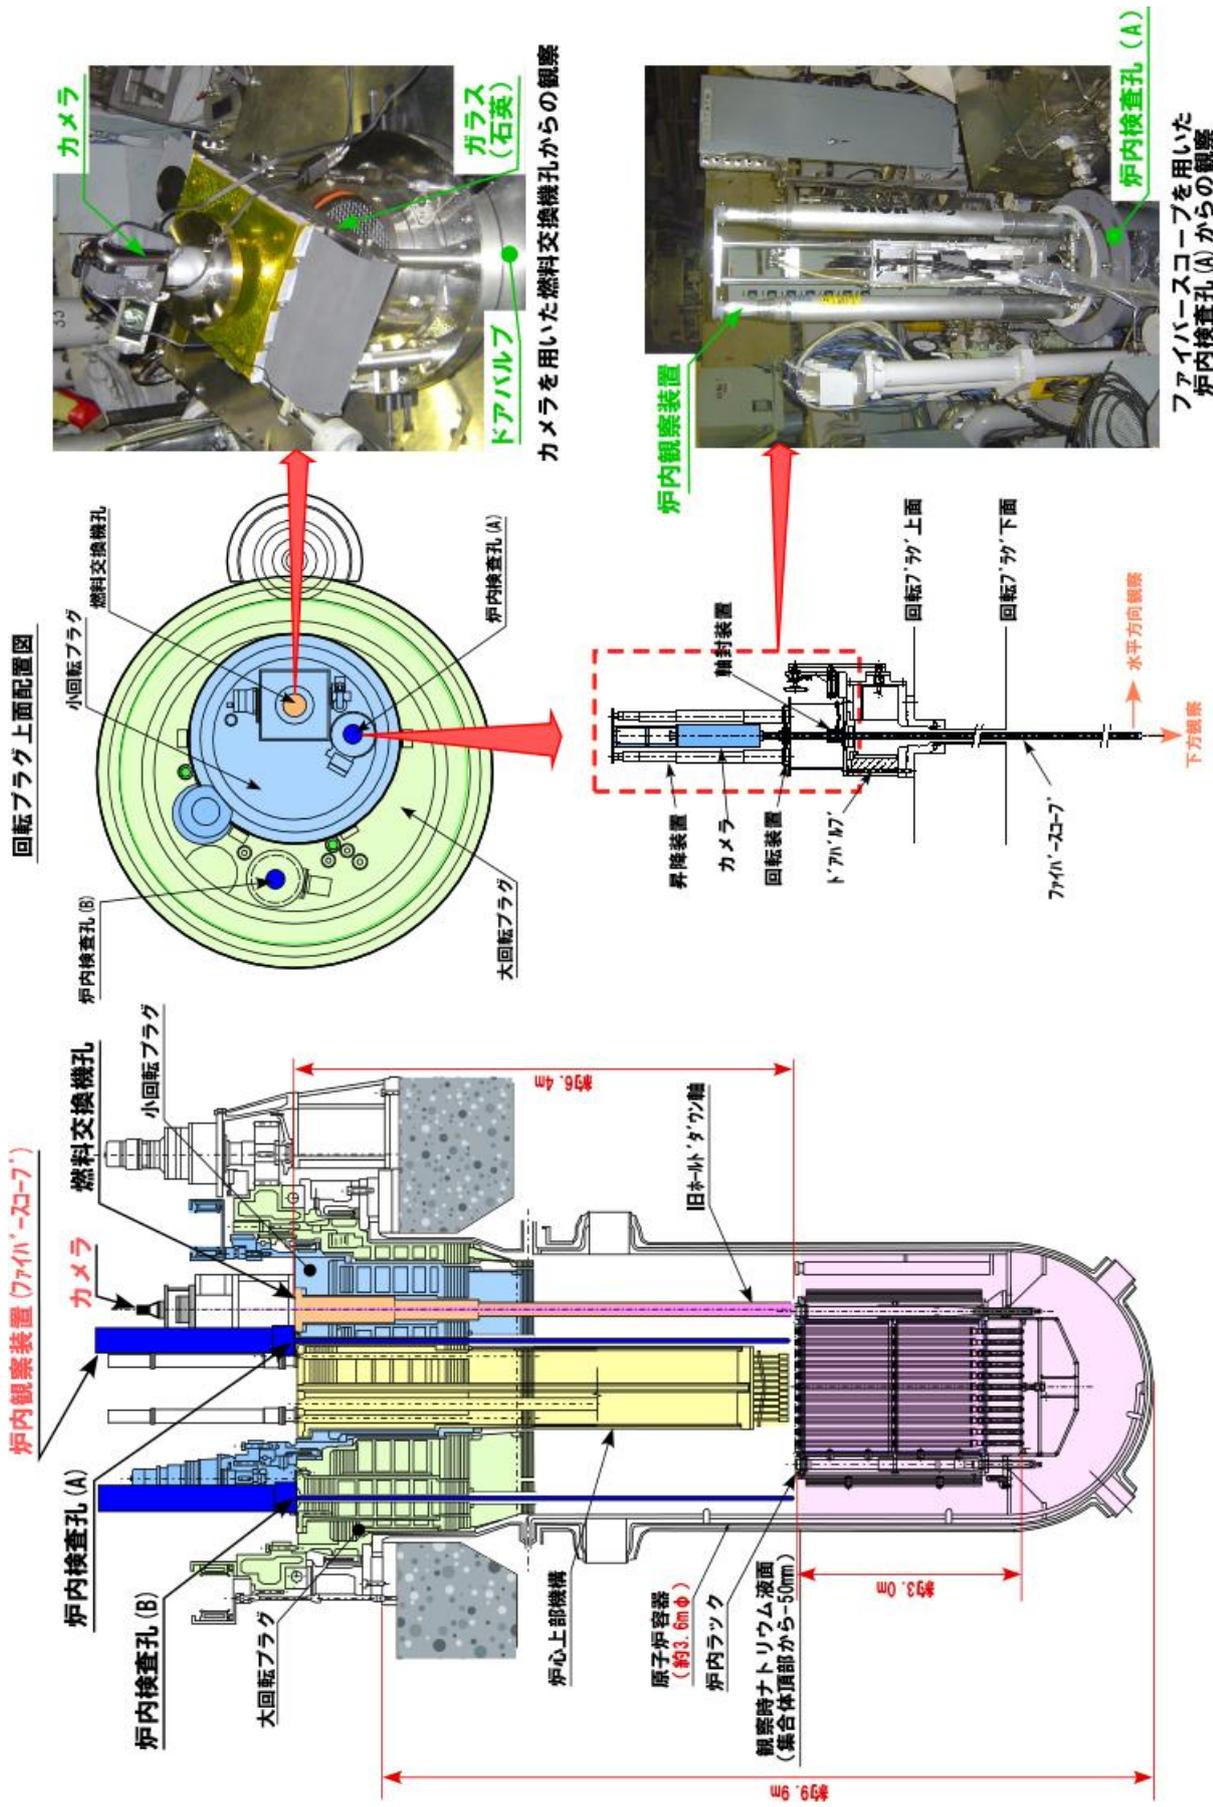
図-3 炉内ラック R16 上部及び炉心上部機構下端周辺等の観察概要

干渉物の観察及び原子炉容器内の状況把握を目的として、回転プラグに設けられた炉内検査孔(A)、(B)よりファイバースコープを原子炉容器内に挿入し、炉内ラック R16 上部及び炉心上部機構下端周辺等を観察するとともに、炉内検査孔(A)にカメラを据え付け、上方より炉内ラック R16 上の干渉物を観察した（図-3 参照）。

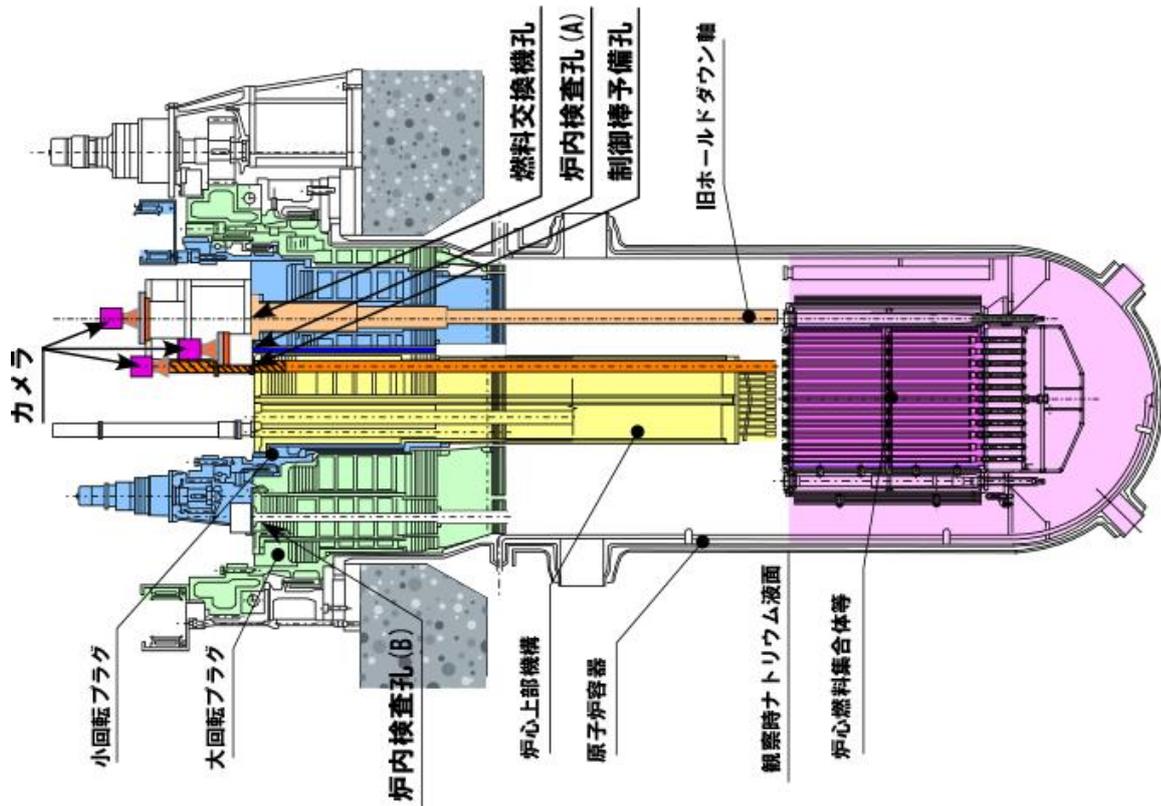
図-4 集合体頂部等の観察概要

集合体頂部及び炉内ラック頂部におけるルースパーツ（脱落部品）、損傷等の有無を確認するため、回転プラグの燃料交換機孔、炉内検査孔(A)等にカメラを据え付け、上方より集合体頂部等を観察した（図-4 参照）。

燃料交換機孔・炉内検査孔(A)、制御棒予備孔からの観察

カメラ等設置状態
(一例：燃料交換機孔)

観察画像(炉心アドレス：4A1)
(一例：燃料交換機孔)

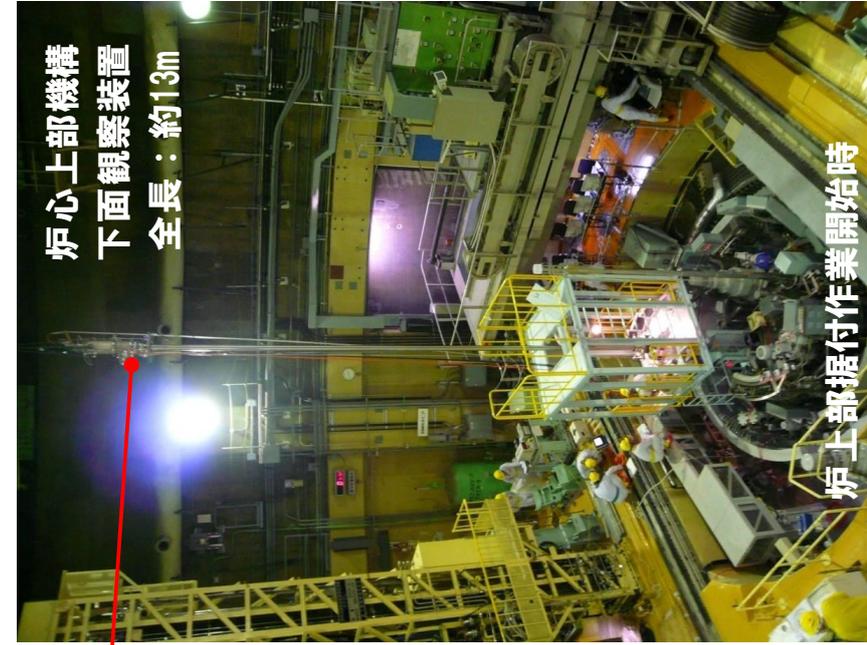
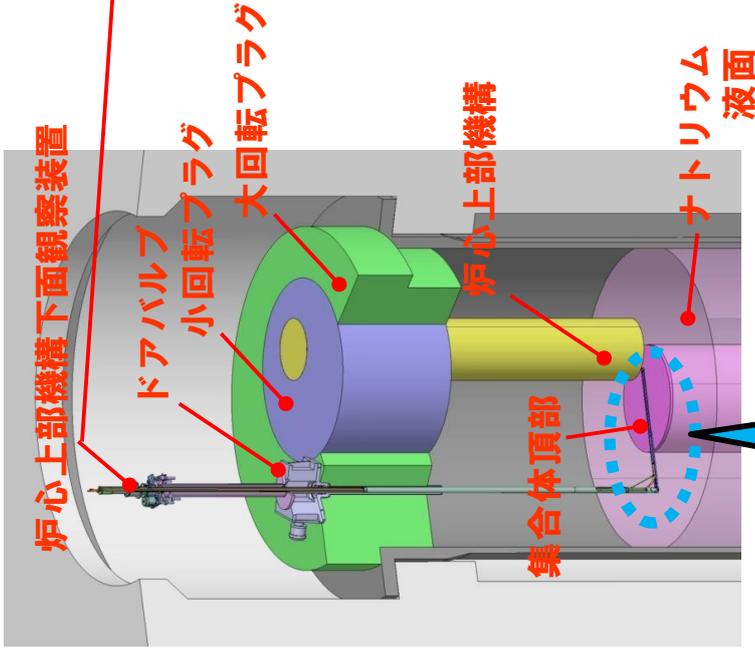
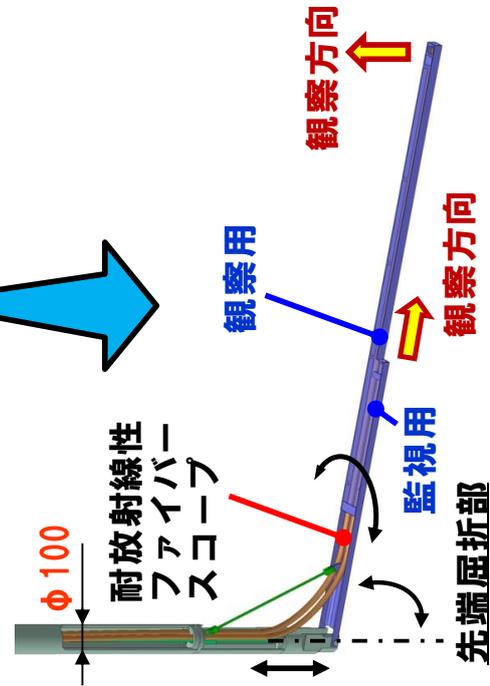
図-5 炉心上部機構下面の観察概要

炉心上部機構下面の状態を詳細に確認することを目的として、炉心上部機構を下面から上方に観察する装置を新規に製作した（図-5 参照）。炉心上部機構下面観察装置は、観察用ファイバースコープを装填した先端屈折部を有し、直径約 110mm の炉内検査孔 (B) から原子炉容器内に挿入し、先端屈折部を原子炉

- ファイバースコープの仕様**
- ① 種類：耐放射線性石英イメージファイバー
 - ② 画素数：30,000
 - ③ 視野角及び焦点深度
 【監視用】視野角：15° 焦点深度：100mm～2,000mm
 【観察用】視野角：60° 焦点深度：30mm～400mm

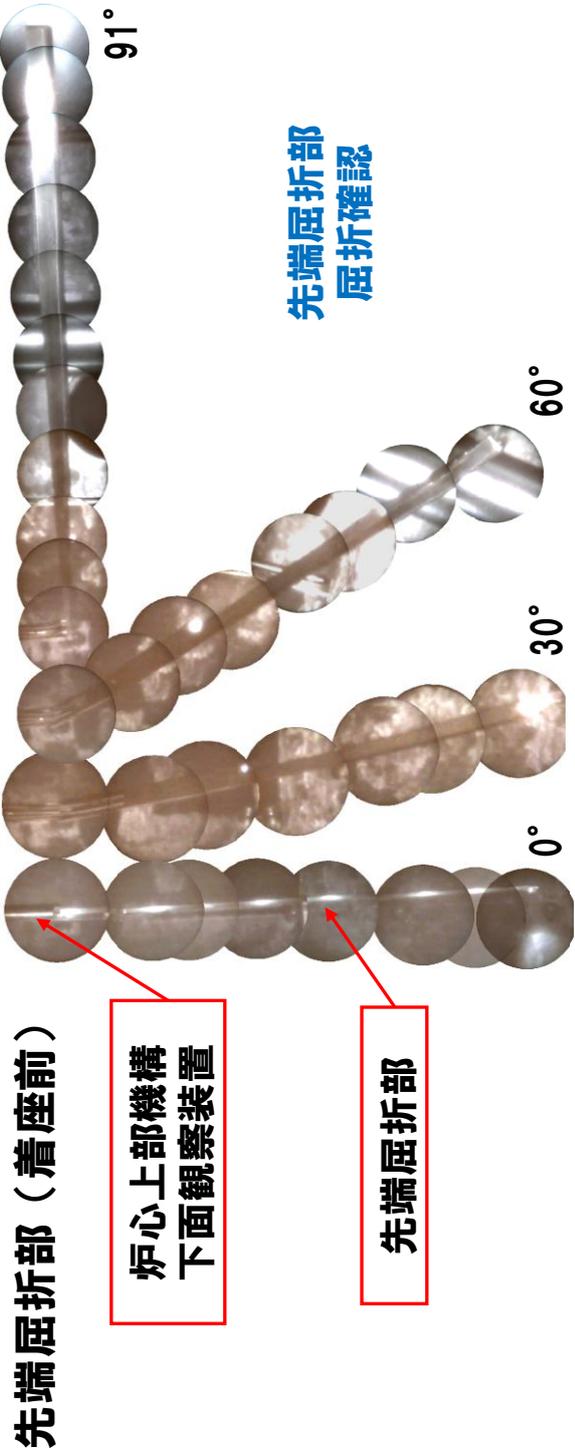
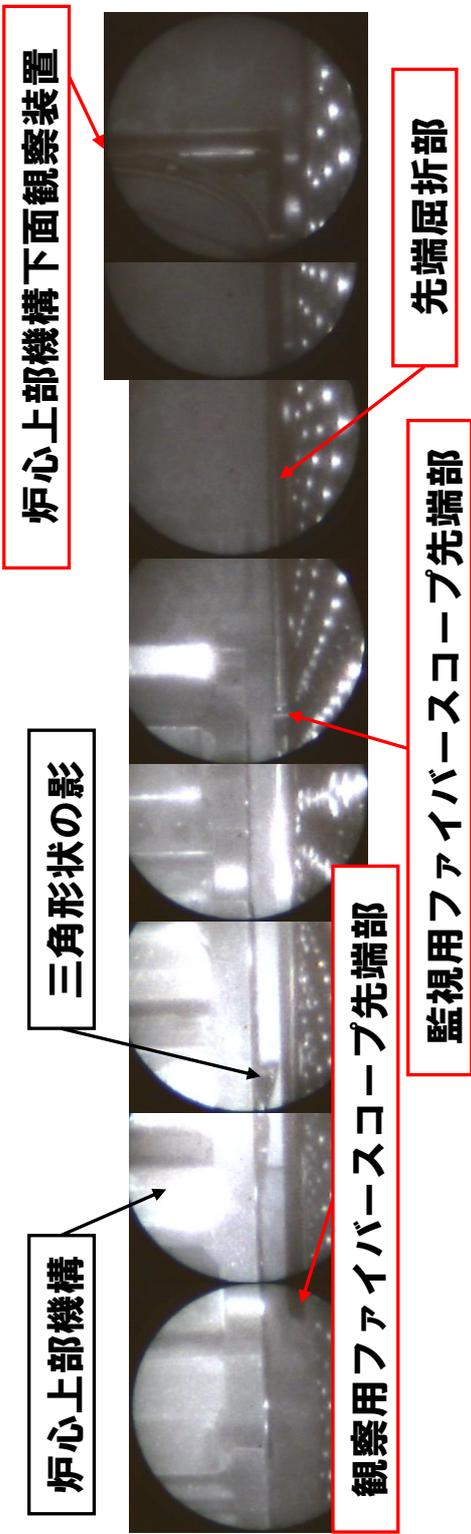
図-6 炉心上部機構下面観察装置の原子炉容器内据付状況

容器内でL字型に折り曲げ、炉心上部機構下面と集合体頂部の間隙（約70mm）に挿入する構造となっている（図-6参照）。

先端屈折部 (着座後：炉心上部機構下面と集合体頂部の間に挿入)

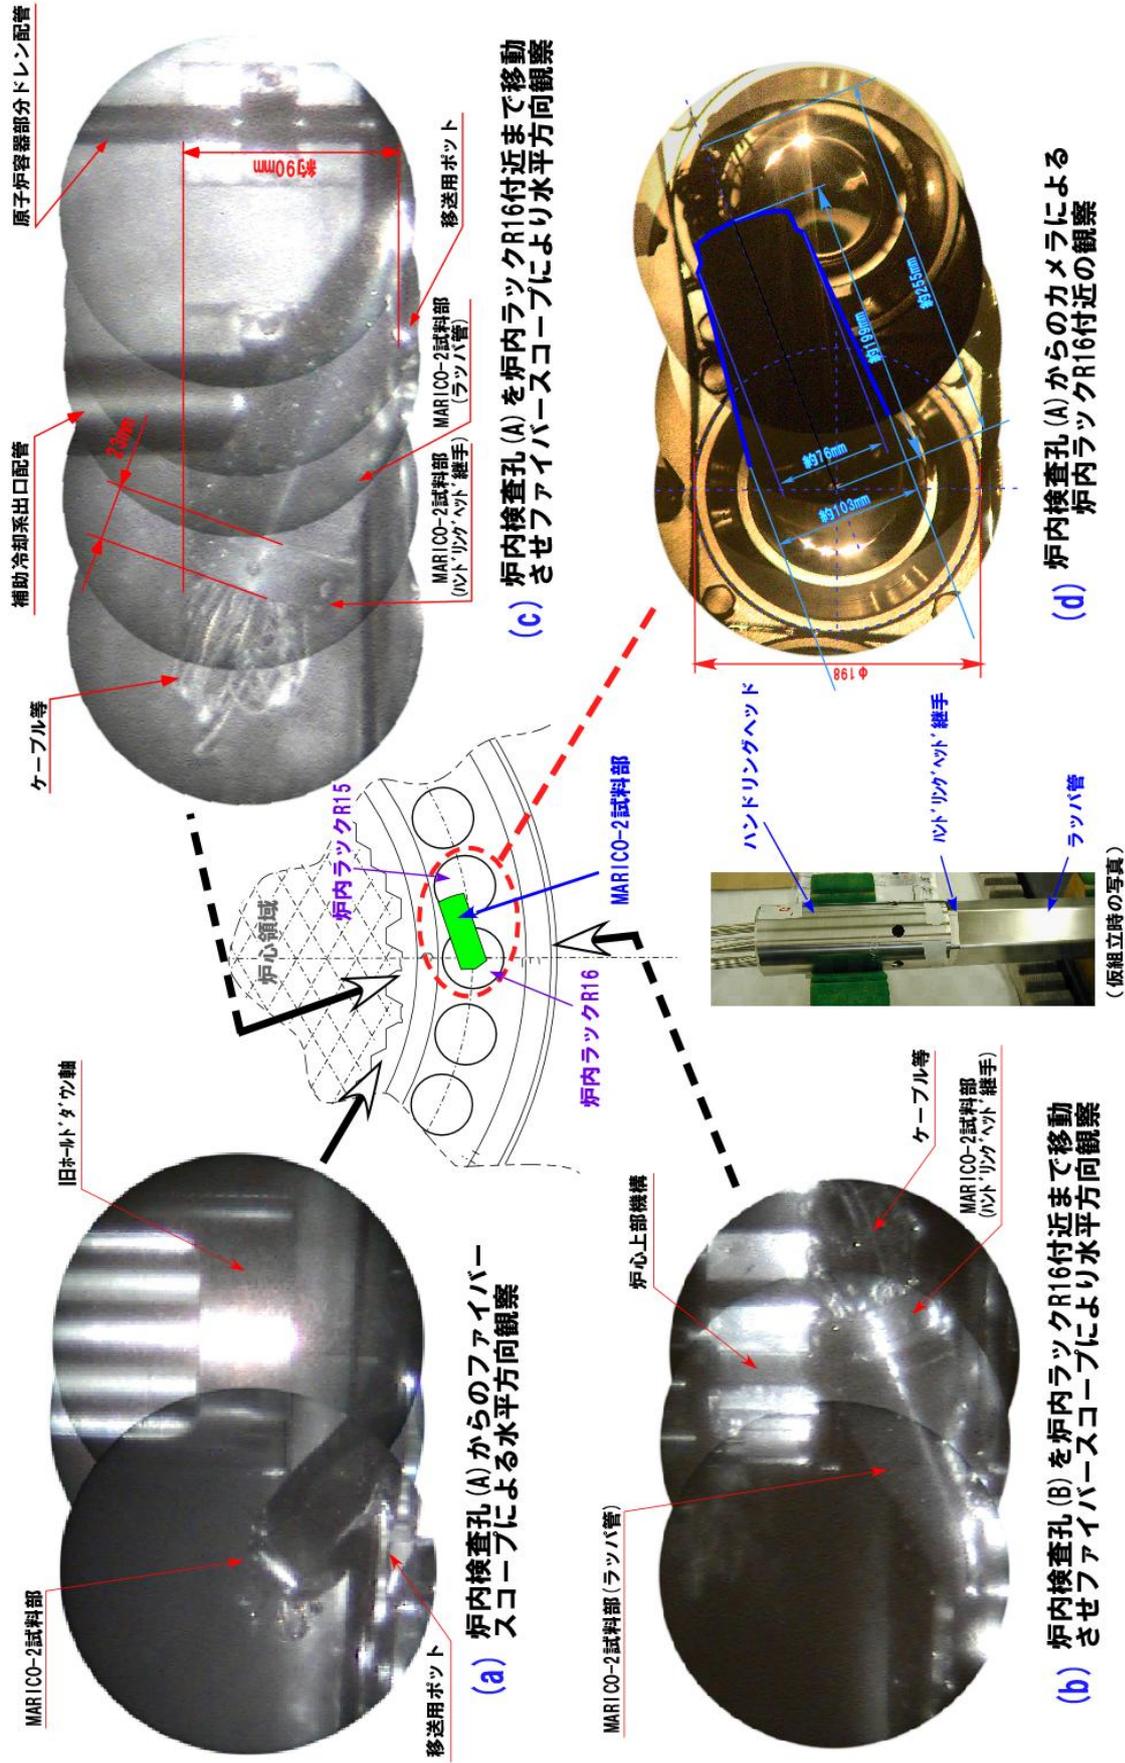
図-7 炉内ラック R16 上部の MARICO-2 試験部観察画像

- ・ 干渉物が六角形状のラップ管を有し、その先端からケーブル及び配管が出ていることを確認した（図-7の(a)参照）。これより、干渉物は炉内ラック R16 内で切離作業を実施した MARICO-2 の試料部であることが確認できた。
- ・ MARICO-2 試料部の円環状のハンドリングヘッドがラップ管の継ぎ手部分から外れていること（図-7の(b)参照）、炉内ラック上に突き出ている MARICO-2 試料部の高さが約 90mm であることを確認した（図-7の(c)参照）。

また、炉内検査孔(A)にカメラを据え付け、上方より炉内ラック R16 上の干渉物を観察した結果、炉内ラック R16 から R15 の方向に突き出ているラップ管部分の長さは約 200mm であることを確認した（図-7の(d)参照）。

炉内観察の結果、炉内ラック R16 の上部から R15 にかけて MARICO-2 試料部が突き出ており、その高さが約 90mm であることが判明した。炉心上部機構下面及び新旧ホールドダウン軸下端と集合体頂部の間隙が約 70mm であることから、炉心上部機構または新旧ホールドダウン軸が炉内ラック R16 付近に接近した際に、MARICO-2 試料部と干渉する領域が生じるため、その領域では回転プラグが操作できないことが平成 19 年 11 月 2 日にわかった（図-13 参照）。

炉内観察（図-7及び図-9参照）の結果、MARICO-2 試料部においてケーブル等の切断ができなかったことによるケーブル等の異常な伸びはないこと、保持部のケーブル等切断部においてケーブル等の残存はないことを確認した。これら

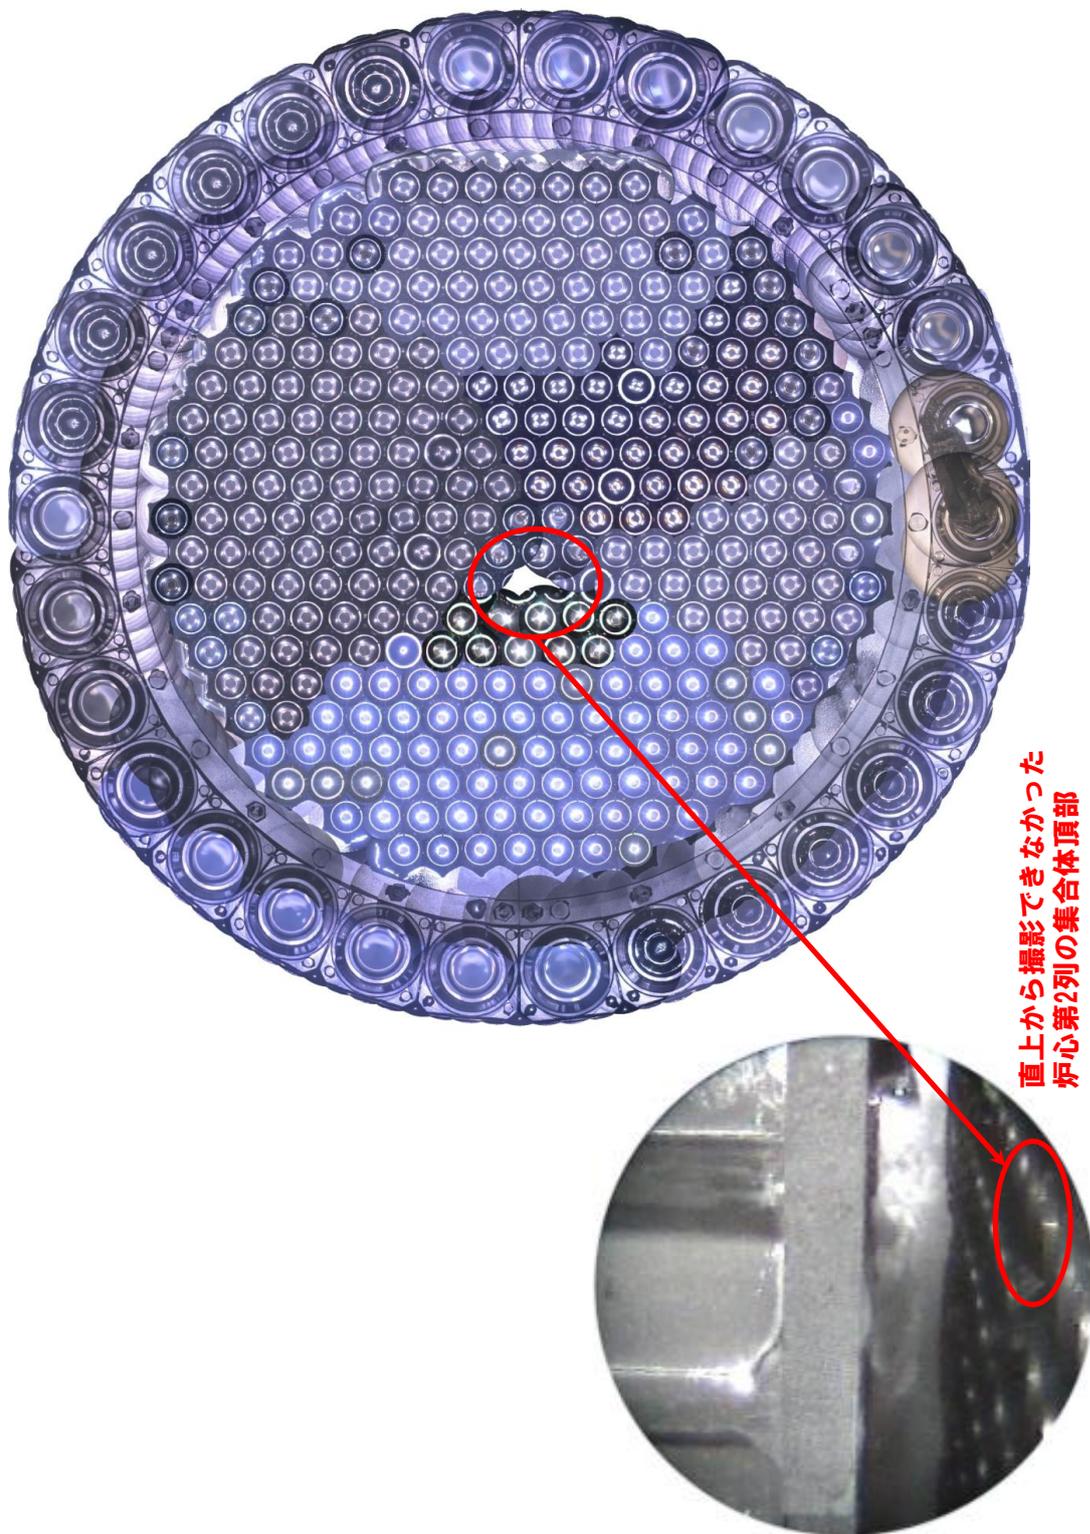
図-8 集合体頂部等観察画像

集合体頂部等の撮影は、回転プラグを操作することで、カメラの位置を各集合体等の直上に調整して行ったが、1回の観察で撮影できる範囲は集合体約1体分に限られることから、集合体頂部等の全体を観察するため、約650回の撮影を実施した。これらの撮影写真を貼り合わせ1枚の画像としたものを図-8に示す。この観察から、集合体頂部等にルースパーツがないこと及び有意な傷等の異常がないことを確認した。

なお、炉心第2列に装荷された集合体1体（図-8の集合体頂部等の観察画像の白抜き部分）については、回転プラグの操作範囲が限定されるため、直上からのカメラによる撮影はできなかったが、ファイバースコープによる水平方向からの観察より、当該位置についてもルースパーツがないことを確認した。

直上から撮影できなかつた
炉心第2列の集合体頂部

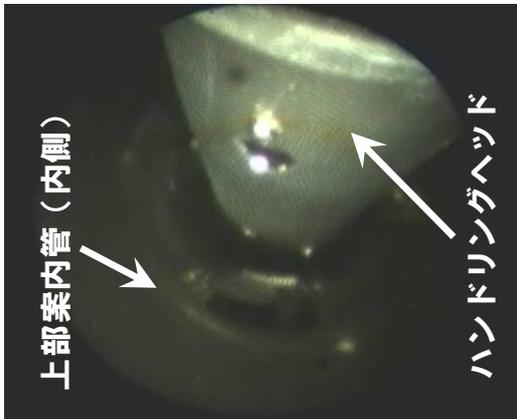
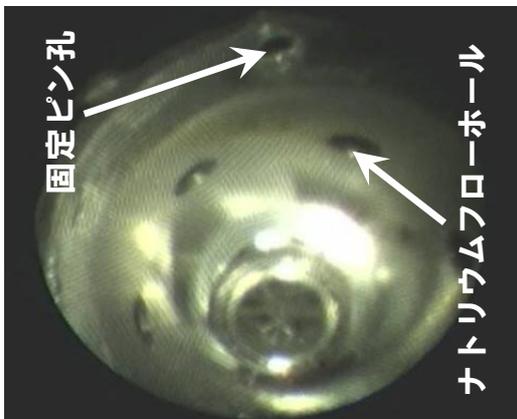
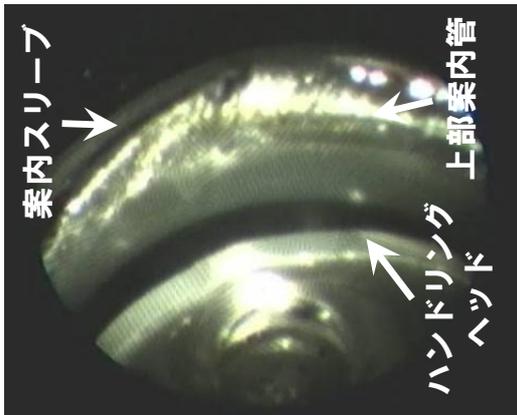
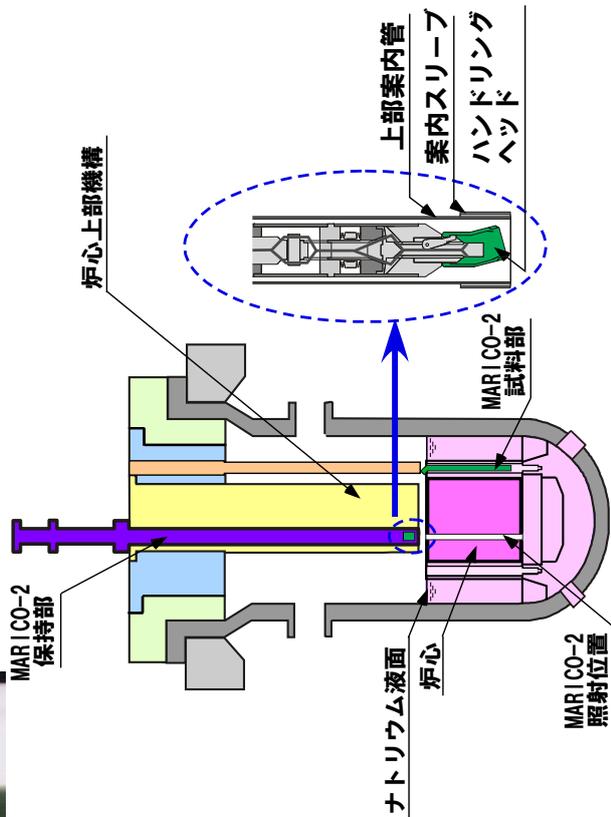
図-9 MARICO-2 上部案内管・ハンドリングヘッドの観察画像

- MARICO-2 試料部のハンドリングヘッドが保持部と接続された状態で、炉心上部機構内の MARICO-2 上部案内管内部に存在し、炉心上部機構が移動した方向（平成 19 年 6 月 1 日に、炉内ラック R16 上での MARICO-2 試料部切離作業終了後、回転プラグを基準位置に戻した際の炉心上部機構の移動方向）の反対側の方向に傾いていることを確認した（図-9 参照）。また、MARICO-2 のハンドリングヘッドと試料部を接続していた固定ピン 6 本は、ハンドリングヘッド部分では確認できなかった。
- 炉心上部機構下面において、整流板及び案内スリーブの変形が概ね炉心上部機構下面と MARICO-2 試料部が接触した領域に沿って生じていることを確認した（図-10 参照）。なお、回転プラグを基準位置に戻した時の移動軌跡から評価した炉心上部機構下面における MARICO-2 試料部と整流板が接触した長さは約 80cm である。
- 集合体出口温度測定用熱電対 115 本のうち、センター孔案内スリーブに隣接した少なくとも 2 本について、相対位置の変位があることを確認した（一例：図-11 参照）。
- 制御棒 No. 2 の上部案内管の一部に変形があり、当該制御棒上部案内管に近接した炉心上部機構フランジ下面に擦り跡があることを確認した（図-12 参照）。これらの変形等は、炉心上部機構を移動した際に、MARICO-2 試料部との接触により生じたものである。

- 炉心上部機構内のMARICO-2保持部にハンドリングヘッドが接続されていた。
- MARICO-2上部案内管下端に変形があった。
- ハンドリングヘッドと試料部を接続していた固定ピン6本（概略寸法：直径6mm、長さ13mm）は、ハンドリングヘッド部分では確認できなかった。

により、①ケーブル等切断不能は発生していないと判断した。また、炉内観察では、上記に加え、ハンドリングヘッドが保持部と接続された状態で存在していることも確認した（図-9 参照）。これらにより、③ケーブル等挟み込みは発生していないと判断した。

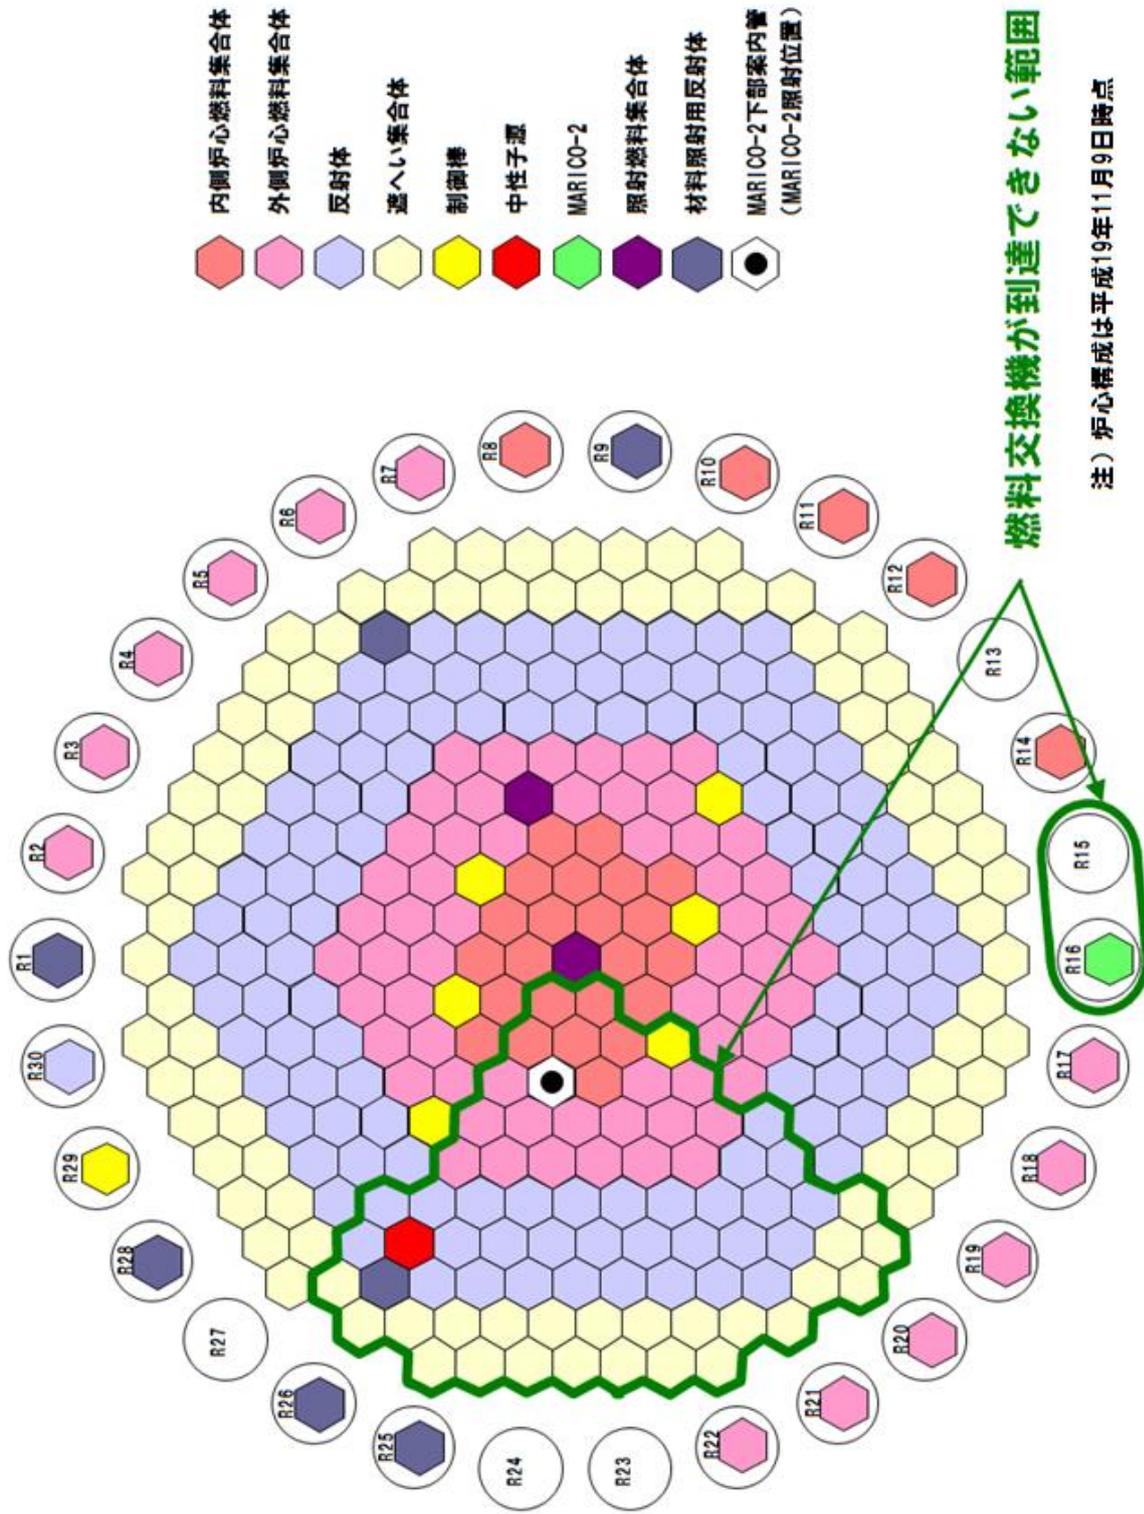
図-14 MARICO-2 試料部との干渉により燃料交換機が到達できない範囲

回転プラグを操作した場合、燃料交換機が到達できない範囲は、回転プラグが燃料交換で位置決めする場所 343 箇所（炉心 313 箇所、炉内ラック 30 箇所）のうち、80 箇所（約 24%）である。この範囲を図-14 に示す。

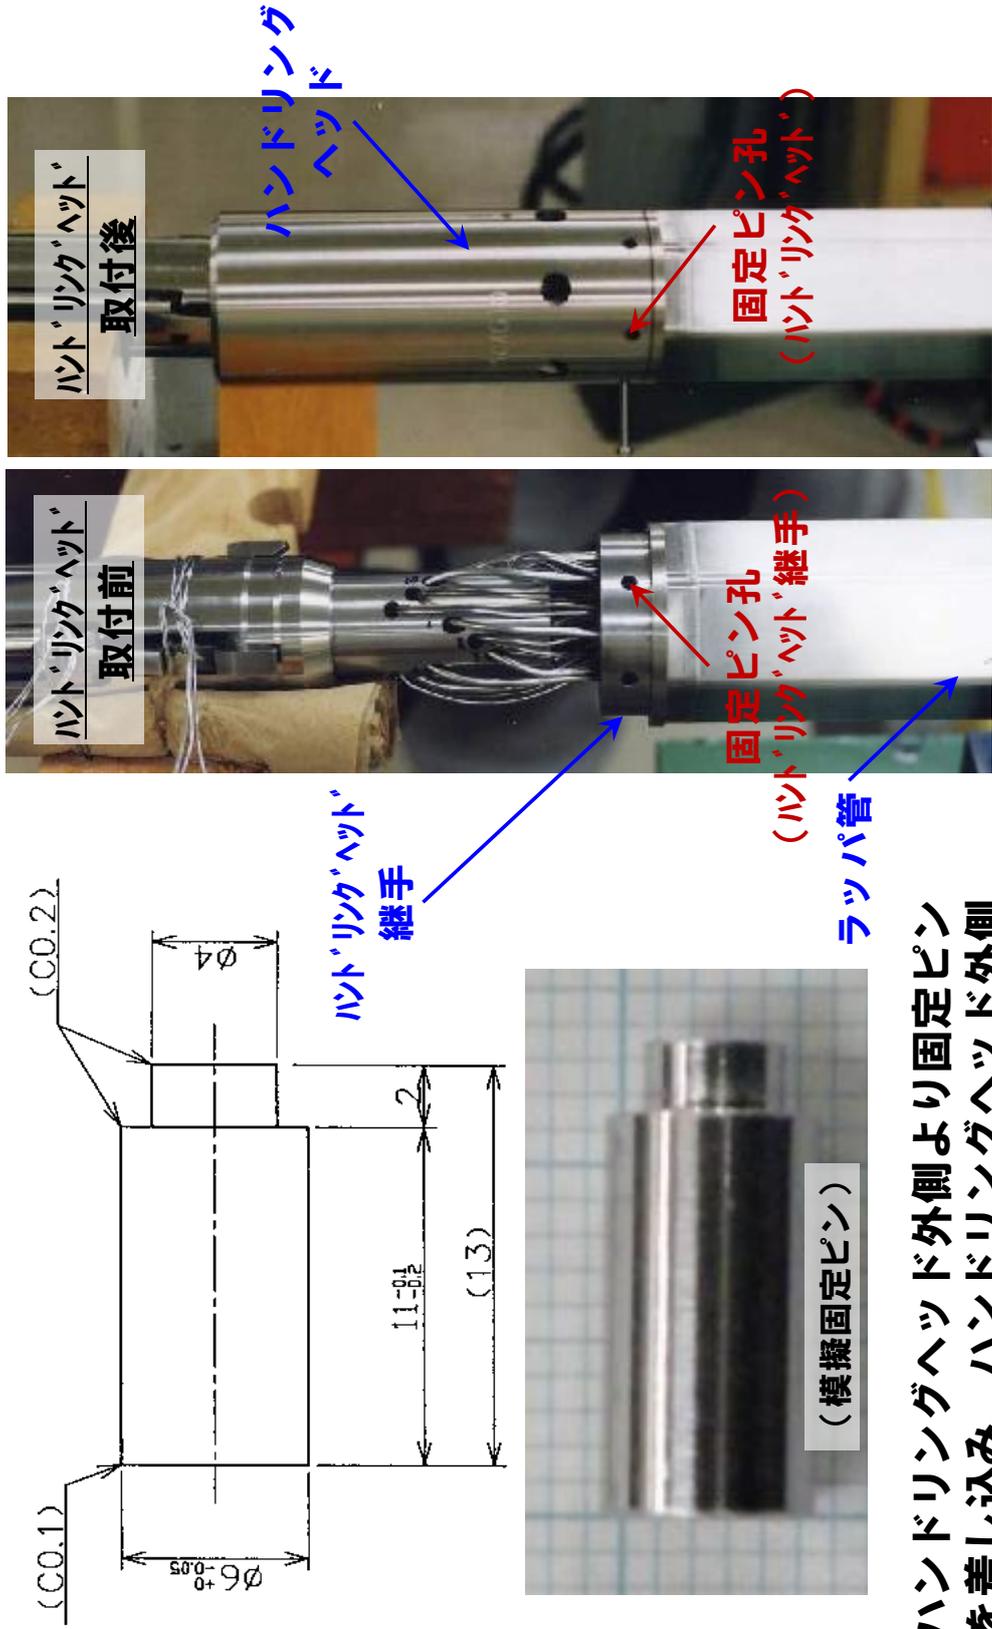
図-15 固定ピン構造図

また、MARICO-2 試料部及び炉心上部機構下面の観察結果より、固定ピン 6 本以外にルースパーツはない。固定ピン 6 本（材質：SUS316、概略寸法：直径 6mm、長さ 13mm（図-15 参照））をルースパーツとし、原子炉の安全性を評価した結果、以下に示すように、集合体等や冷却系機器に問題が生じないことを確認した。

ハンドリングヘッド外側より固定ピンを差し込み、ハンドリングヘッド外側（φ6mm部分）で溶接

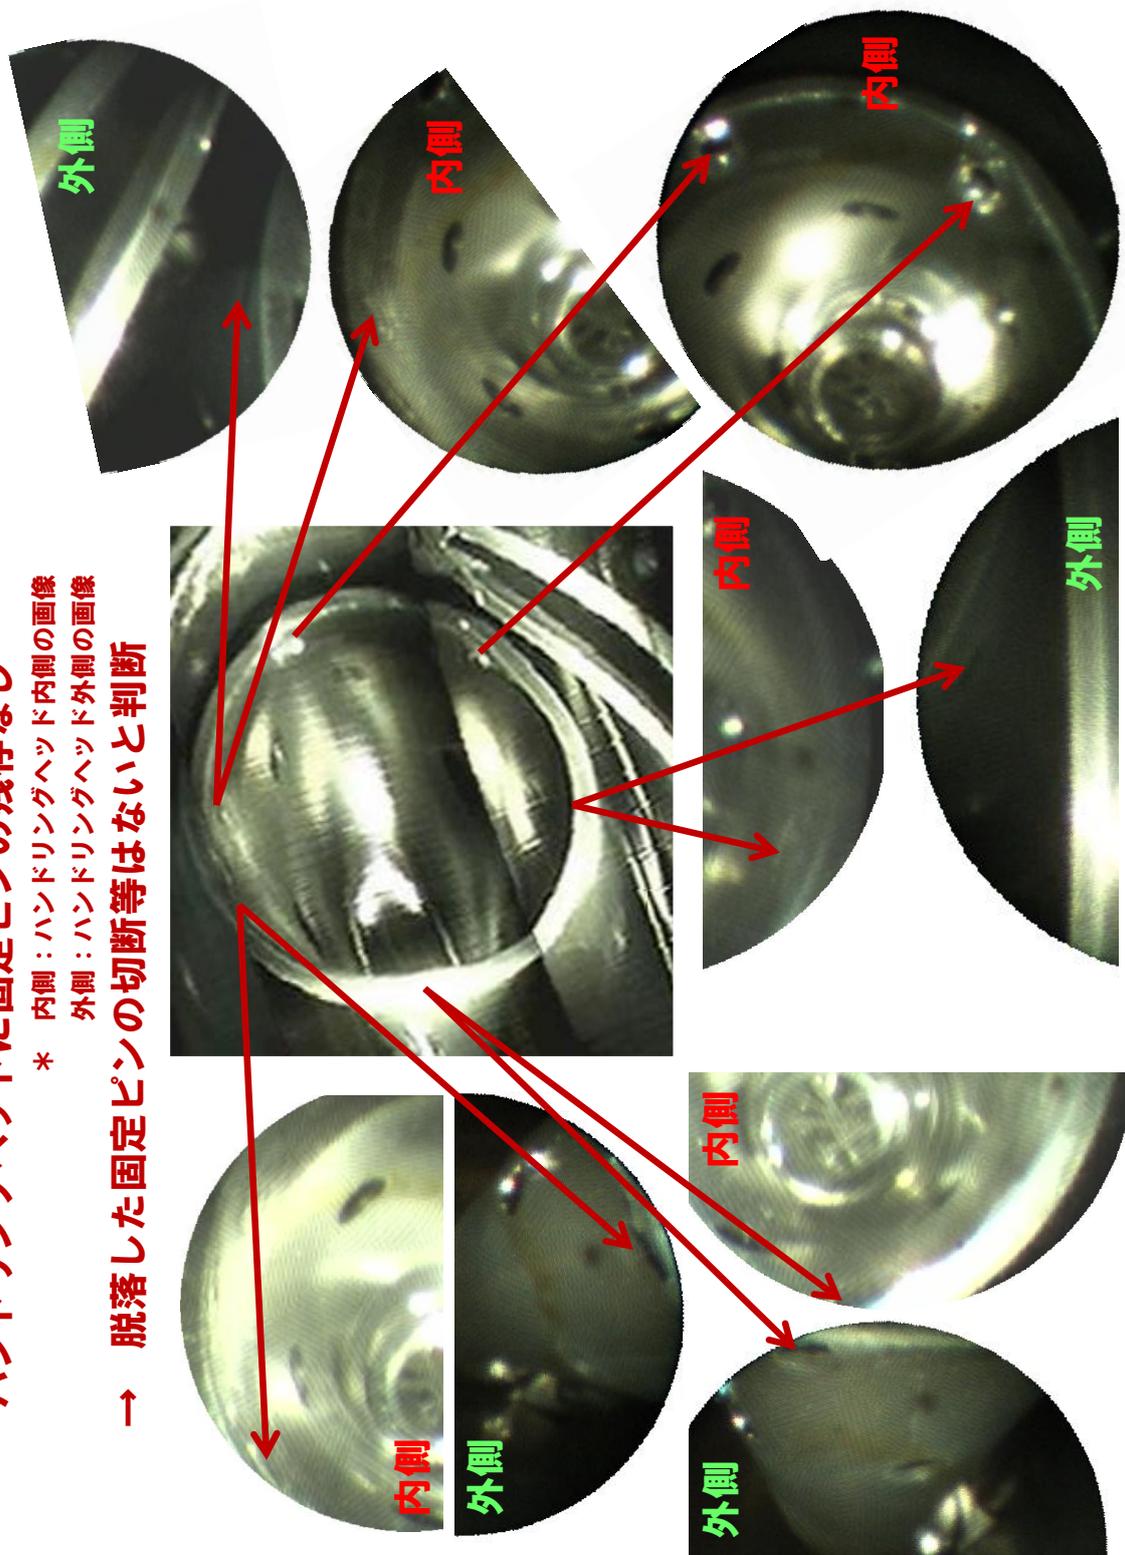
図-16 固定ピン孔の状況

- ・ ハンドリングヘッドをハンドリングヘッド継手に取り付け、固定ピンをハンドリングヘッド外側より差し込むことで、ハンドリングヘッドはラッパ管と接続される。固定ピンはハンドリングヘッド外側で溶接される。図-16 に示すように、ハンドリングヘッドの固定ピン孔が変形し、固定ピンの残存がなく、固定ピンが切断等された形跡はない。そのため、固定ピンは、溶接部分が破損し、脱落したと判断できる。なお、MARICO-2 試料部切離作業を、炉内ラック R16 上部で実施したことを考慮すると、固定ピンの落下位置は炉内ラック R16 近傍または炉心外周槽であると推定される。

ハンドリングヘッドに固定ピンが残存なし

* 内側：ハンドリングヘッド内側の画像
外側：ハンドリングヘッド外側の画像

→ 脱落した固定ピンの切断等はないと判断

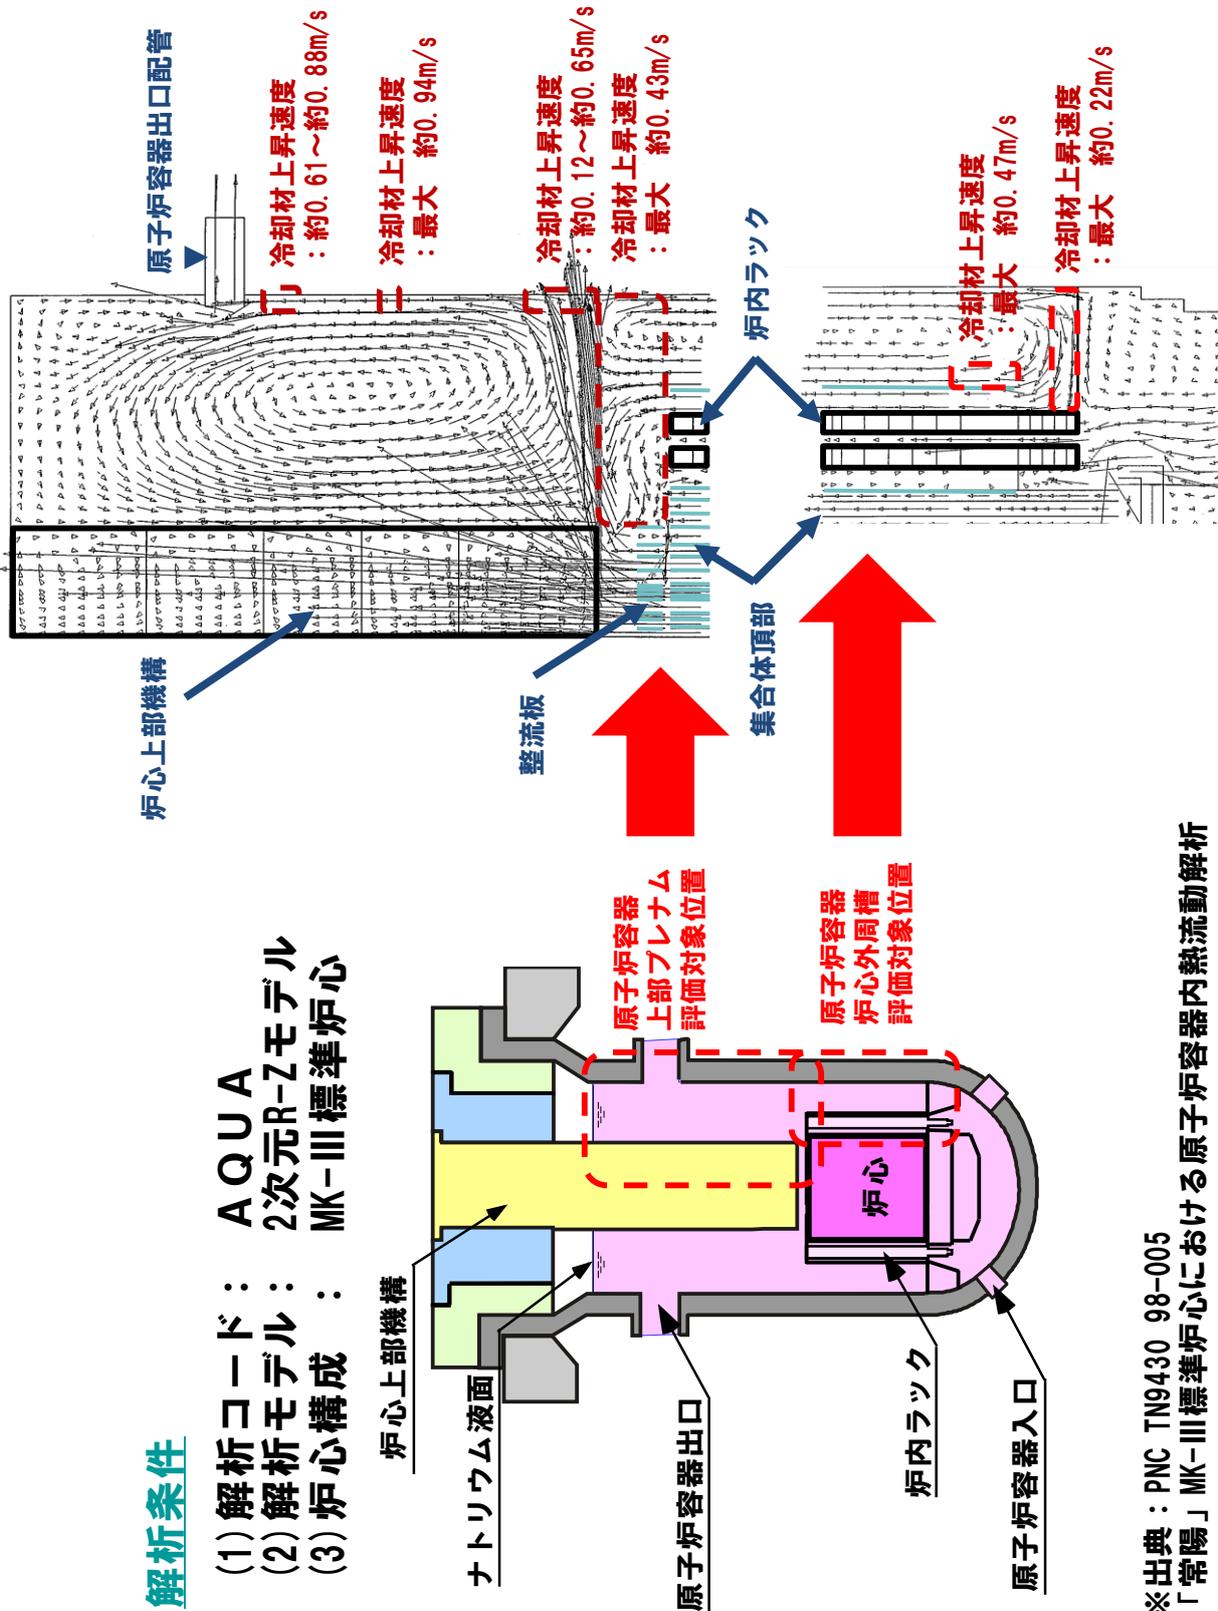
図-17 AQUA による原子炉容器内2次元流動解析結果

- ・ 固定ピンを浮き上がらせるために必要な冷却材上昇速度を、部品重量・形状・最大受圧面積等を考慮し、機械工学便覧に基づく理論式により算出した結果、約 1.0m/s となった。一方、炉内ラック R16 近傍または炉心外周槽の上部（原子炉容器上部プレナム部下部）における冷却材上昇速度は、最大約 0.43m/s である（図-17 参照）。原子炉容器上部プレナム部下部の冷却材上昇速度は、固定ピンを浮き上がらせるために必要な最小冷却材上昇速度を下回っており、固定ピンが原子炉容器プレナム部内を上昇し、原子炉容器出口配管より流出することはなく、冷却系機器に問題が生じないことを確認した。
- ・ 固定ピンが炉内ラックの移送用ポットまたは炉心外周槽に落下した場合、当該位置での冷却材上昇速度は小さい（最大約 0.47m/s: 図-17 参照）ため、当該部位に落下した固定ピンが浮き上がることはなく、集合体等に影響はないことを確認した。
- ・ 炉心燃料集合体の上部から、固定ピンが落下することを想定した場合、ハンドリングヘッド開口部の直径は 56mm であり、固定ピンは、炉心燃料集合体上部より落下する可能性があるが、燃料ピン間のギャップは約 2mm（参考：スパイラルワイヤ直径 0.9mm）であり、固定ピンは燃料ピンバンドルの上部に留まるため、炉心燃料集合体の冷却材流量及び温度に影響を与えることはないことを確認した（図-18 参照）。なお、固定ピンが集合体間のギャップに落下することを想定した場合、集合体間のギャップは最大で約 5.2 mm であり、固定ピンの直径（φ6mm）より小さいため、固定ピンは集合体頂部に留まる。

解析条件

- (1) 解析コード： AQUA
- (2) 解析モデル： 2次元R-Zモデル
- (3) 炉心構成： MK-III標準炉心

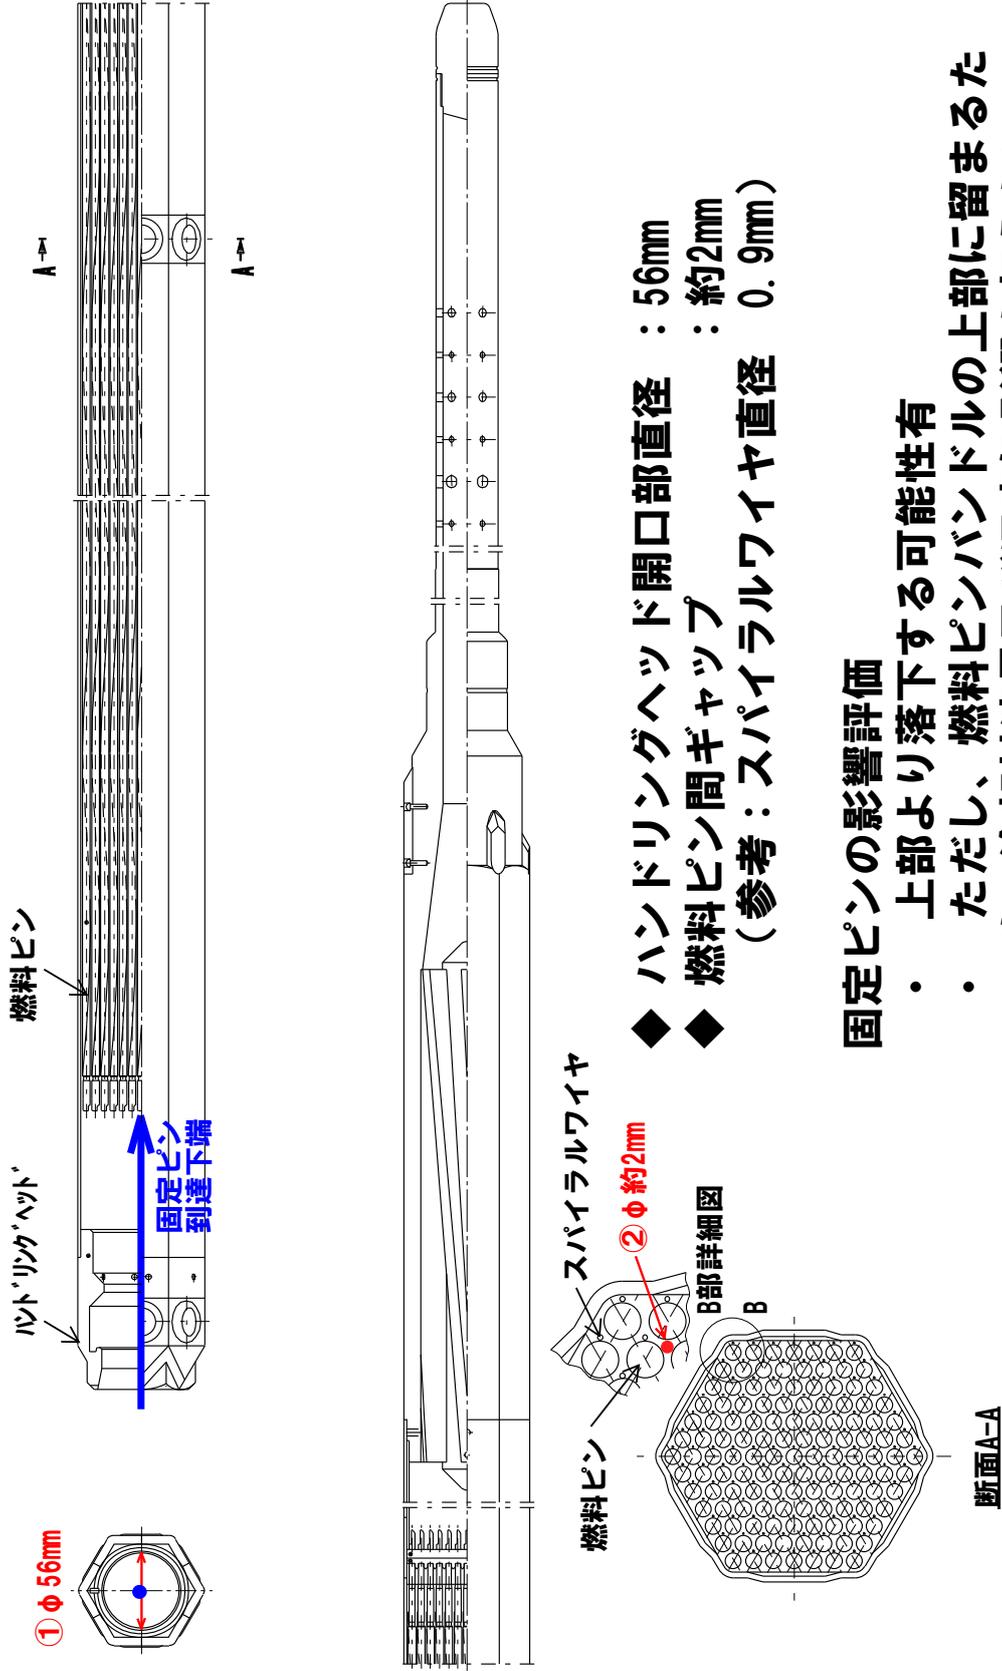
図-18 炉心燃料集合体への固定ピン落下

固定ピンの影響評価

- ・ 上部より落下する可能性有
- ・ ただし、燃料ピンバンドルの上部に留まるため、冷却材流量及び温度に影響を与えない。

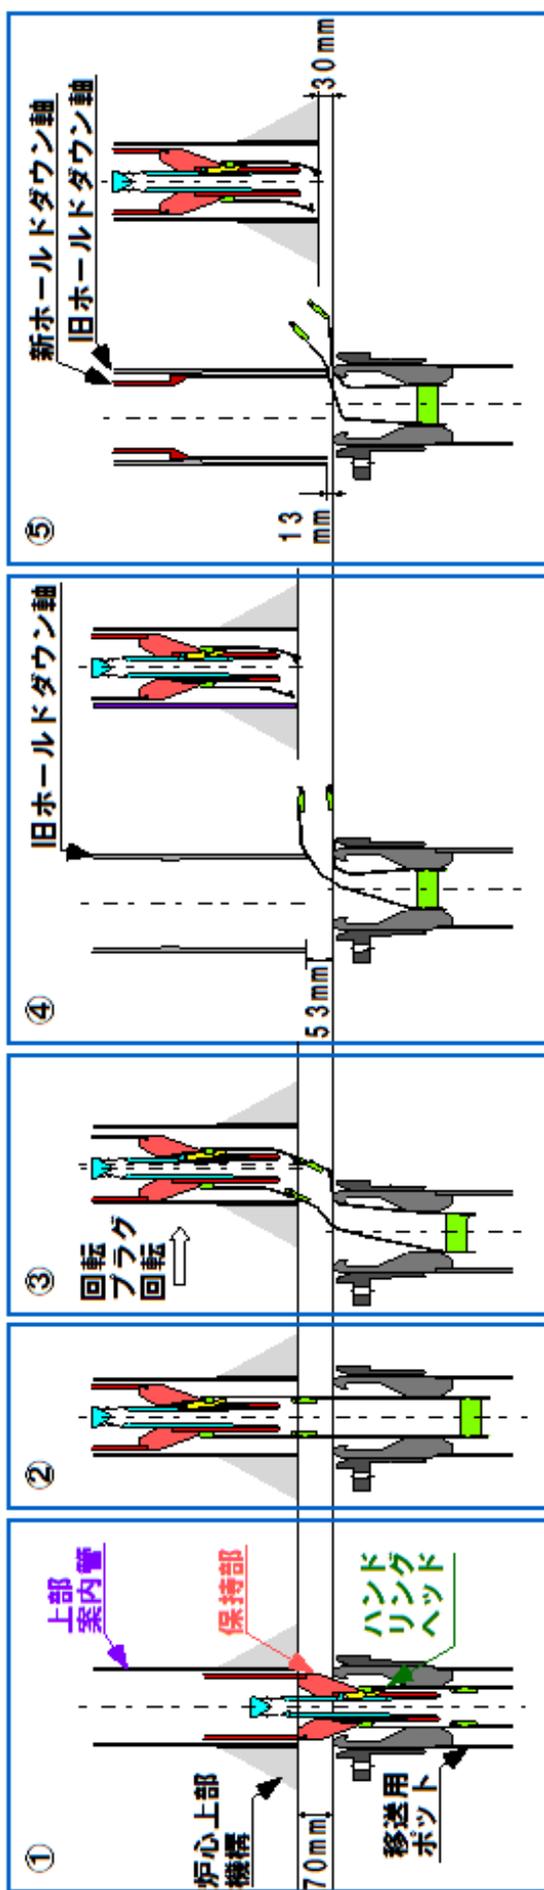
図-19 MARICO-2 試料部切離作業時の事象進展

炉内観察の結果より、炉内ラック R16 の上部から R15 にかけて MARICO-2 試料部が突き出ており、原子炉停止後、炉内ラック R16 において MARICO-2 試料部と保持部の切離作業終了時に、試料部が移送用ポット上部へ引き出され、試料部が突き出した状態で回転プラグを回転させたことで、回転プラグ燃料交換機能の一部阻害が発生したことを確認した（図-19 参照）。

①② 試料部切離作業終了時に、
試料部が移送用ポット上部へ
引き出される。

③ 回転ブラグの回転
により、吊り上げられ
た試料部の上部が変形
し、ハンドリングヘッド
で切り離れる。

④ 突出・変形した試料部の
上部に、燃料交換機ホル
ドダウン軸が移動する。

⑤ 回転ブラグのジャッキ
ダウンにより、変形し
た試料部と燃料交換機ホル
ドダウン軸が接触する。
