21原機(大速)004

平成21年7月22日

独立行政法人日本原子力研究開発機構
大洗研究開発センター(南地区)
高速実験炉「常陽」計測線付実験装置との干渉による
回転プラグ燃料交換機能の一部阻害について
(最終報)

高速実験炉「常陽」計測線付実験装置との干渉による回転プラグ燃料交換機能の一部阻害について（最終報）

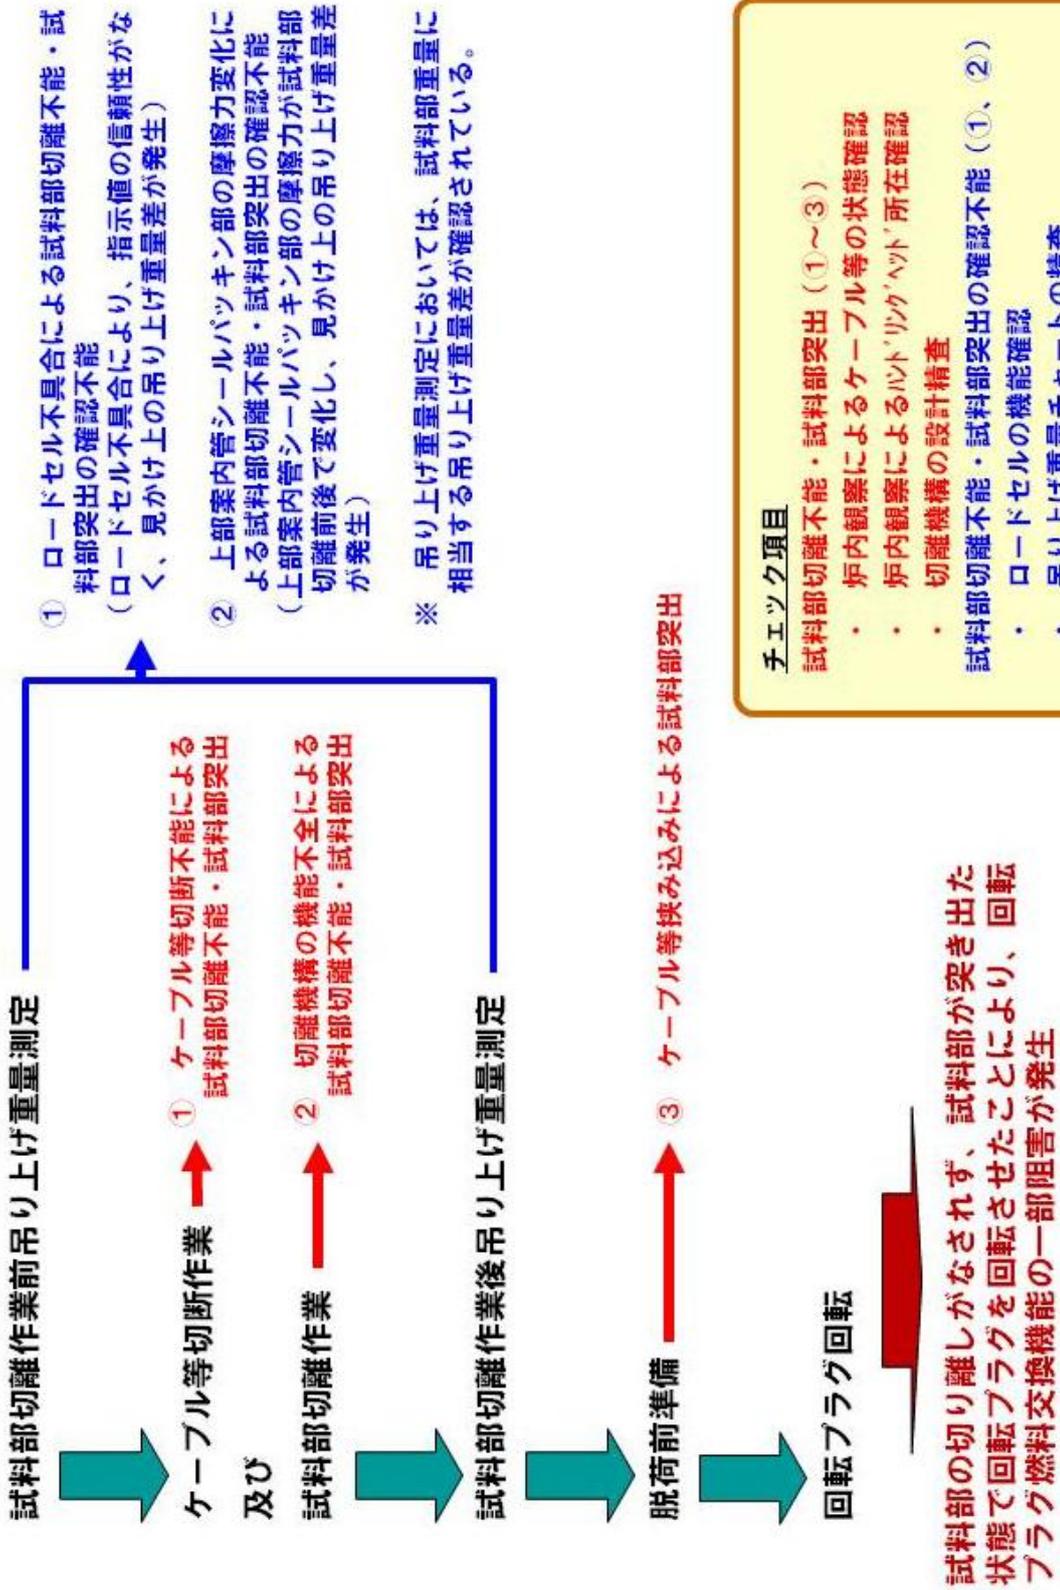
図-20 MARICO-2 試験部切離不能・試験部突出等に係る検討課題の抽出結果

不能・試料部突出」及び「MARICO-2 試料部切離不能・試料部突出の確認不能」によって発生したものである。これら2項目の発生要因を特定するにあたり、当日の作業手順等を分析し、検討課題を抽出した結果を図-20に示す。「MARICO-2 試料部切離不能・試料部突出」に至る要因として、①ケーブル等切断不能、②試料部切離機構の機能不全、③ケーブル等挟み込みが考えられる。また、「MARICO-2 試料部切離不能・試料部突出の確認不能」に至る要因として、①ロードセル不具合、②上部案内管シールパッキン部の摩擦力変化が考えられる。

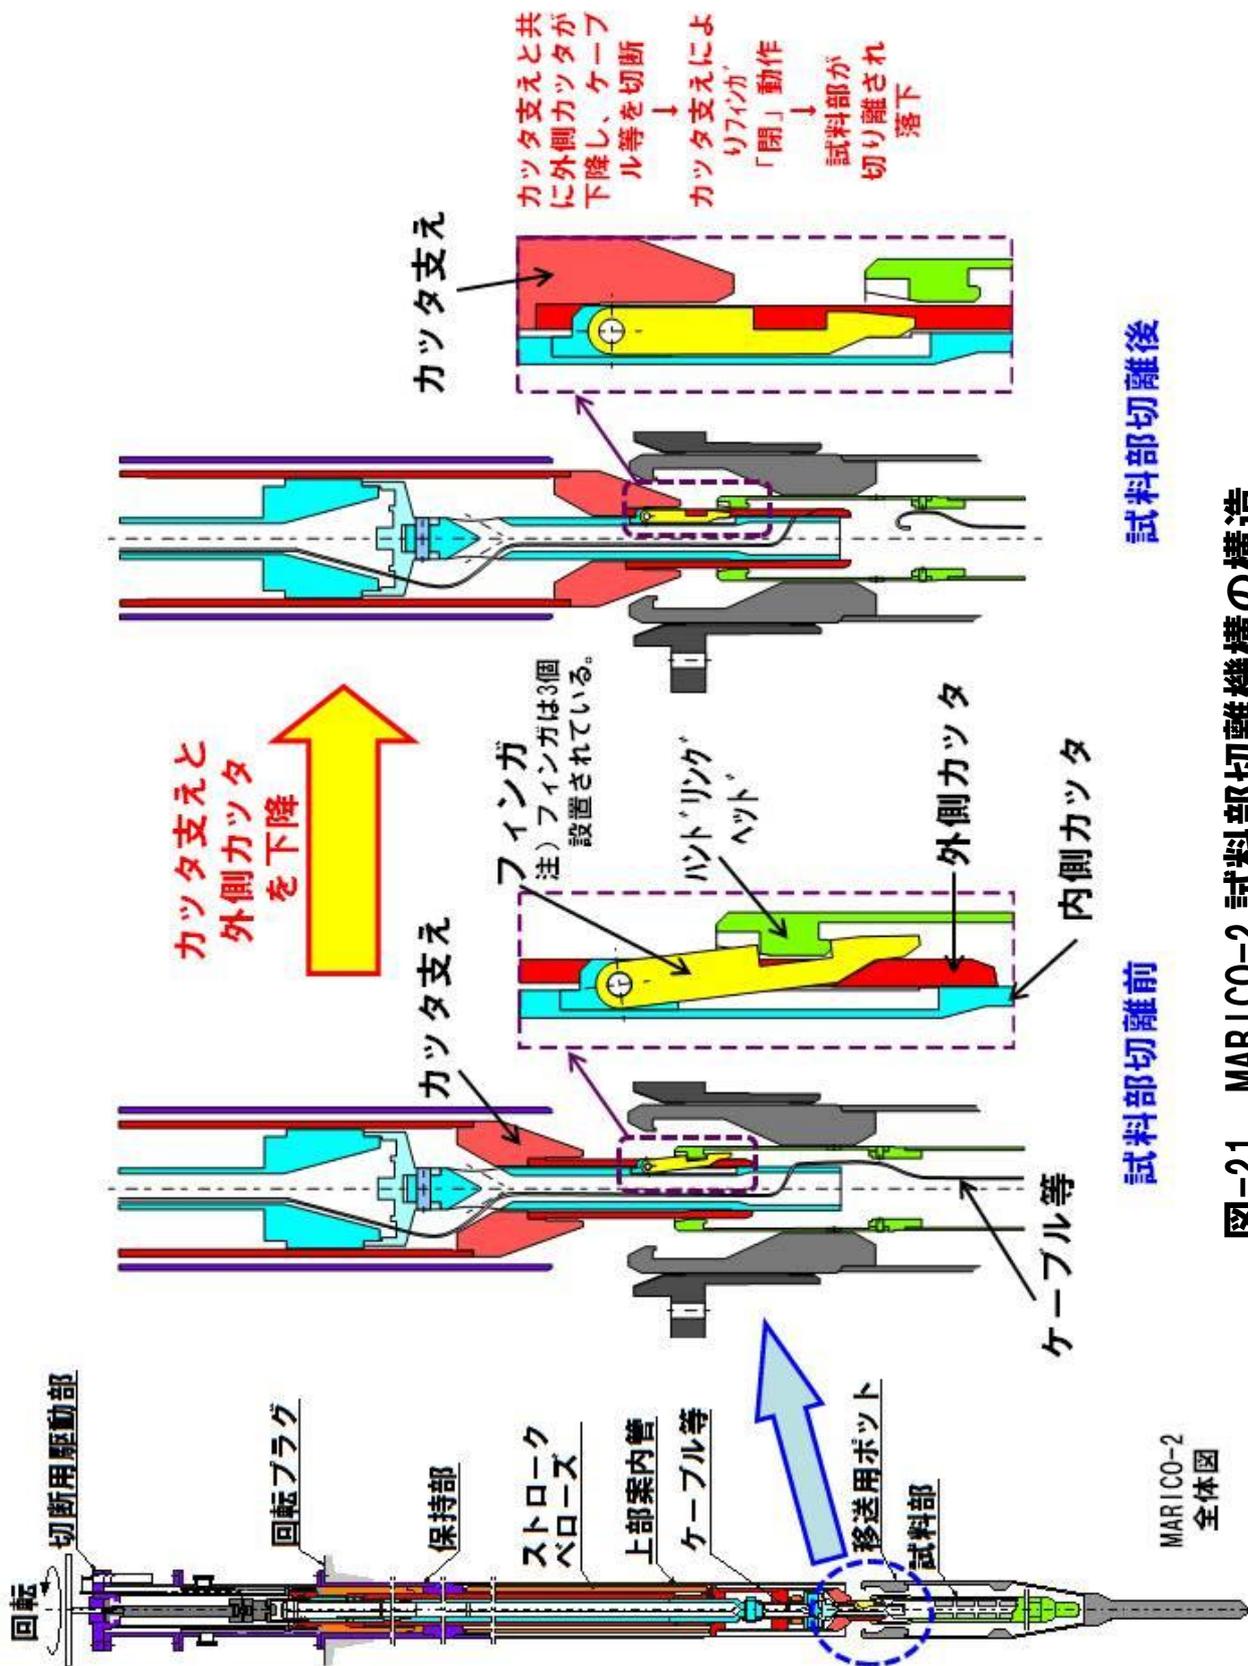
図-21 MARICO-2 試料部切離機構の構造

MARICO-2 試料部切離機構の構造を図-21に示す。MARICO-2 試料部切離機構は、外側カッタを取り付けたカッタ支え、試料部ハンドリングヘッドを保持するフィンガで構成される。MARICO-2 試料部切離機構は、カッタ支えを下方に移動させ、外側カッタでケーブル等を切断するとともに、カッタ支えによりフィンガを内側方向に押し「閉」とすることで、試料部を切り離す機能を有する（正常時の動作：図-22参照）。

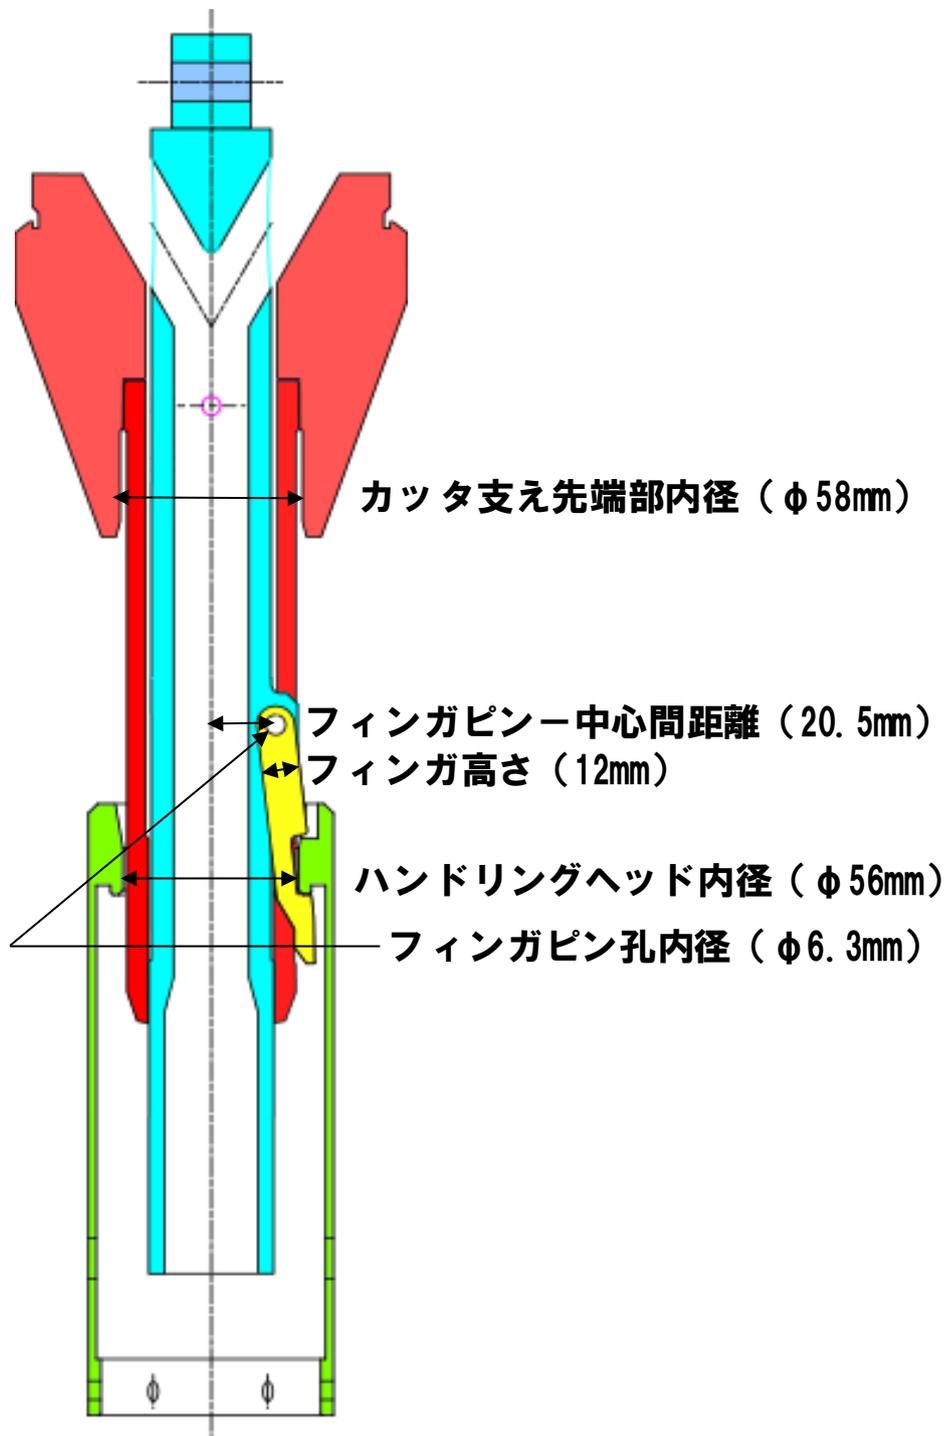
**図-23 MARICO-2 試料部切離機構における
 フィンガ動作上重要な項目及び寸法**

MARICO-2 試料部切離機構の設計（試料部切離機能に係る当該機構の構造・寸法の決定及び図面の作成過程）について精査した結果、上述したように、MARICO-2 試料部切離機構には、カッタ支えを下方に移動させ、フィンガを内側方向に押し「閉」とすることで、試料部を切り離す機能が要求されるが、図面寸法（図-23 に示す MARICO-2 試料部切離機構において、フィンガを「閉」とする動作上重要な項目とその寸法）ではカッタ支えによりフィンガを「閉」とし、試料部を確実に切り離すことが不可能（機能不全）であることが判明した（図-24 参照）。また、MARICO-2 試料部切離機構の設計にあたっては、試料部の切り離しが確実に実施できるよう寸法を設定する必要があるが、MARICO-2 では、その寸法が的確に設定されていなかったこと（設計不備）が判明した。炉内観察の結果、ハンドリングヘッドが保持部と接続された状態で存在していることを確認しており、これは本判断が妥当であることを裏付ける。

さらに、今回の調査において、図-23 に示すフィンガを「閉」とする動作上重要な項目とその寸法のうち、MARICO-1 の「フィンガ高さ」の寸法を変更していたとの報告が同メーカーよりあった。原子力機構が所有する図面のフィンガ高さは 12mm である。しかし、同メーカーの調査では、フィンガ高さはもともと 13mm であったところ MARICO-1 組立時の不具合を回避するため 12mm に変更していることが判った。当時、12 mm にフィンガ高さを減少させた寸法変更は、同メーカーより原子力機構に対して報告がなく、原子力機構では、試料部を切り離すことができた計測線付 C 型照射燃料集合体の実績に基づいて寸法等が設定されていると認識していたことから、MARICO-1 の試料部切離機能について検証作業を実施しなかった。

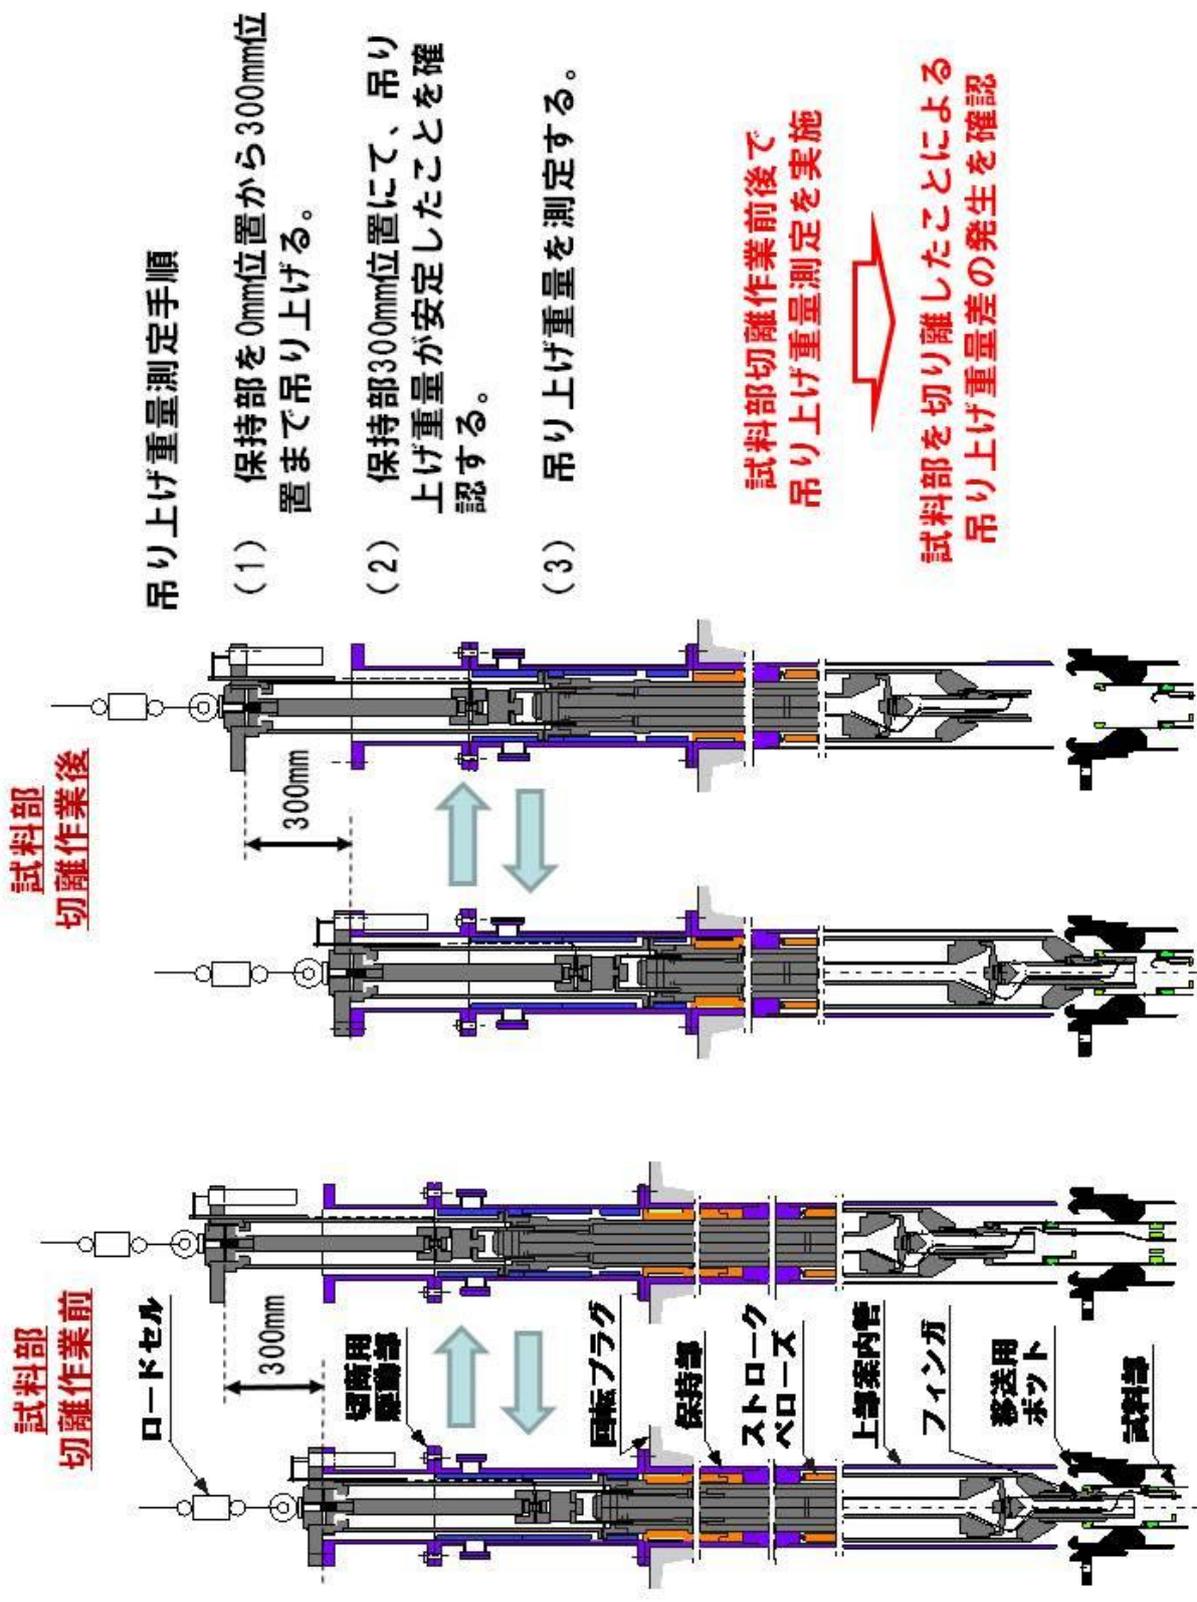
図-25 MARICO-2 試料部切離作業時の吊り上げ重量測定の手順

MARICO-2 試料部の切り離しは、切離作業前後で吊り上げ重量測定を実施し、試料部重量に相当する吊り上げ重量差を確認することで判断している。吊り上げ重量測定の手順を以下に示す（図-25 参照）。

- ① MARICO-2 保持部を 0mm 位置から 300mm 位置まで吊り上げる。
- ② 300mm 位置にて、吊り上げ重量が安定したことを確認する。
- ③ 吊り上げ重量を測定する。

- (1) 保持部を0mm位置から300mm位置まで吊り上げる。
- (2) 保持部300mm位置にて、吊り上げ重量が安定したことを確認する。
- (3) 吊り上げ重量を測定する。

試料部切離作業前後で
吊り上げ重量測定を実施

試料部を切り離れたことによる
吊り上げ重量差の発生を確認

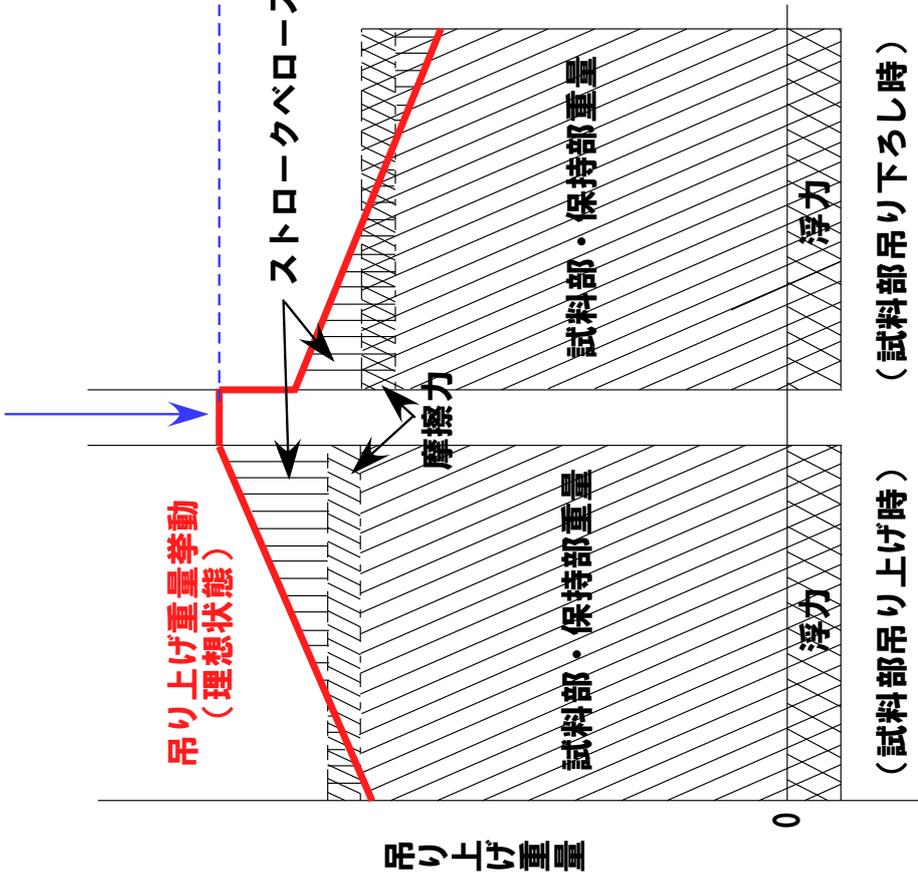
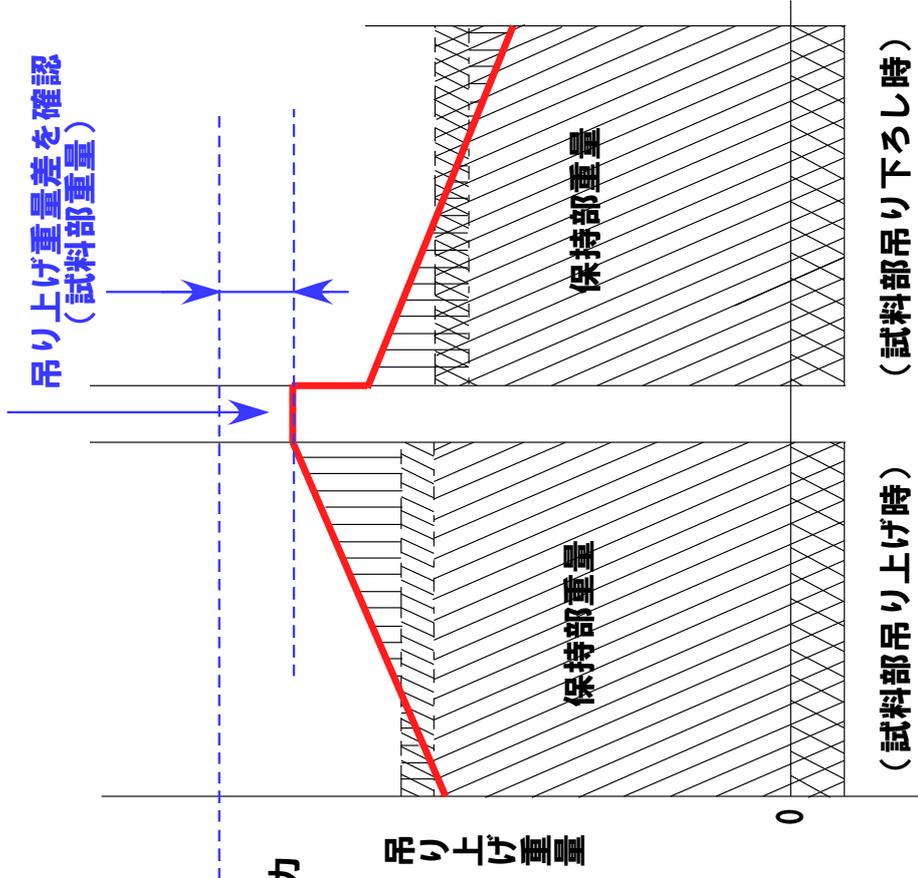
図-26 MARICO-2 試料部切離作業時の吊り上げ重量拳動 (イメージ)

図-26 に MARICO-2 試料部切離前後の吊り上げ重量測定時の吊り上げ重量挙動（イメージ）を示す。吊り上げ重量の成分は、主に試料部・保持部重量、ストロークベローズの反力、摩擦力（摺動抵抗（主に上部案内管シールパッキン部において発生：図-27 参照）：以下同じ）である。試料部・保持部の吊り上げ操作開始に伴い、試料部・保持部重量及び摩擦力が吊り上げ重量として測定される。吊り上げ操作においては、ストロークベローズが縮むため、その反力が徐々に付加され、吊り上げ重量が増加する。吊り上げ重量測定後、試料部・保持部の吊り下ろし操作開始に伴い、摩擦力の付加方向が逆転するため、吊り上げ重量は急激に減少する。その後の吊り下ろし操作においては、ストロークベローズが伸びていくため、その反力は徐々に低下し、吊り上げ重量が減少する。試料部切離作業後の吊り上げ重量測定においては、試料部重量が付加されないため、切離作業前後で吊り上げ重量差が生じることとなる。

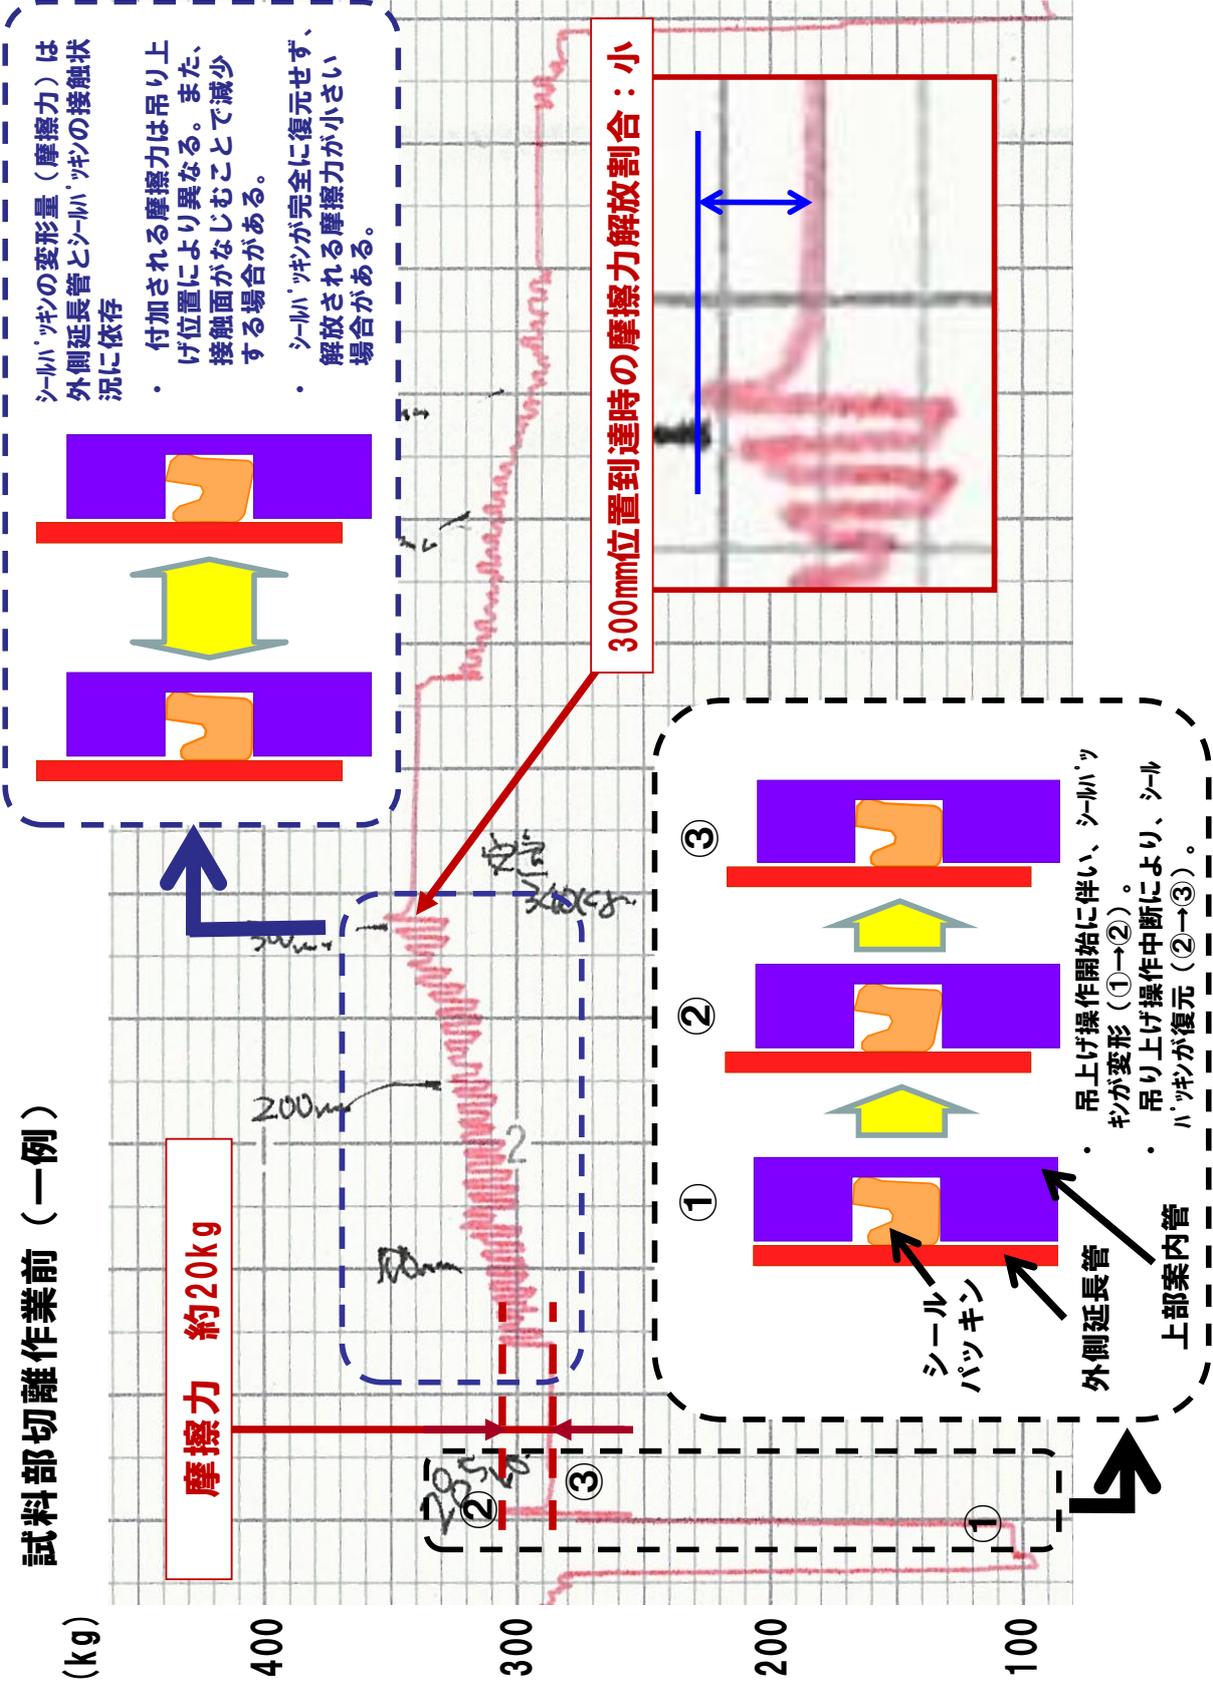
図-28 MARICO-2 試料部切離作業前の吊り上げ重量チャート (一例)

- ・ MARICO-2 試料部切離作業前吊り上げ重量測定における吊り上げ重量チャートの一例を図-28に示す。吊り上げ作業中には、約20kgの吊り上げ重量変動が確認されている。試料部・保持部重量は一定であること、ストロークベローズの反力は吊り上げ位置に比例して増加することを踏まえると、図-28に示すような吊り上げ重量変動は、摩擦力が付加・解放されることで発生したと考えられる。当該吊り上げ重量チャートを分析した結果、切離作業前吊り上げ重量測定時の吊り上げ作業中には、摩擦力の付加・解放が繰り返されているが、切離作業前吊り上げ重量測定時には摩擦力がほとんど解放されていなかったことが確認できた。
- ・ MARICO-2 試料部切離作業後吊り上げ重量測定における吊り上げ重量チャートの一例を図-29に示す。吊り上げ作業中の摩擦力の付加・解放量は、約10kgであり、上述したMARICO-2 試料部切離作業前吊り上げ重量測定時の摩擦力の付加・解放量より小さかった。また、切離作業後吊り上げ重量測定時には摩擦力がほぼ解放された。
- ・ MARICO-2 試料部切離作業前後の吊り上げ重量測定における吊り上げ操作終了(300mm位置到達)時の最大吊り上げ重量(摩擦力を含めた吊り上げ重量のピーク値)の推移を図-30に示す。吊り上げ・吊り下ろし操作の繰り返しにより、外側延長管とシールパッキンの接触面になじみが生じ

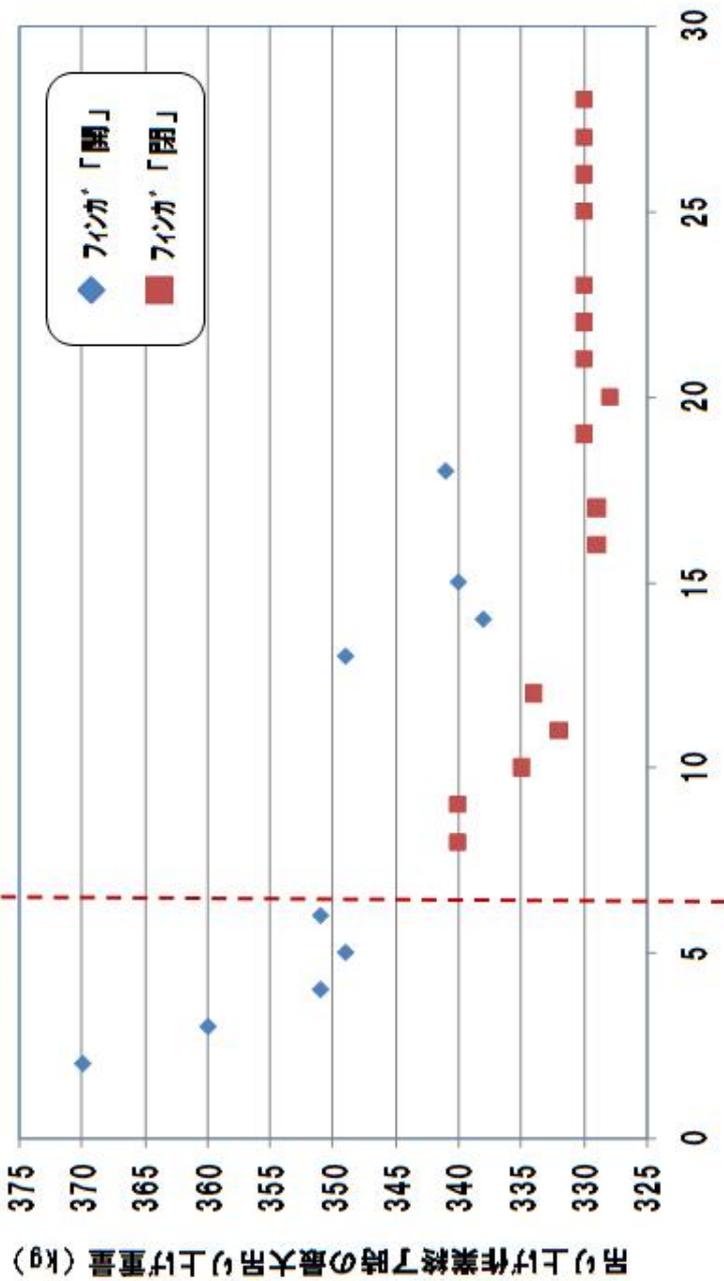
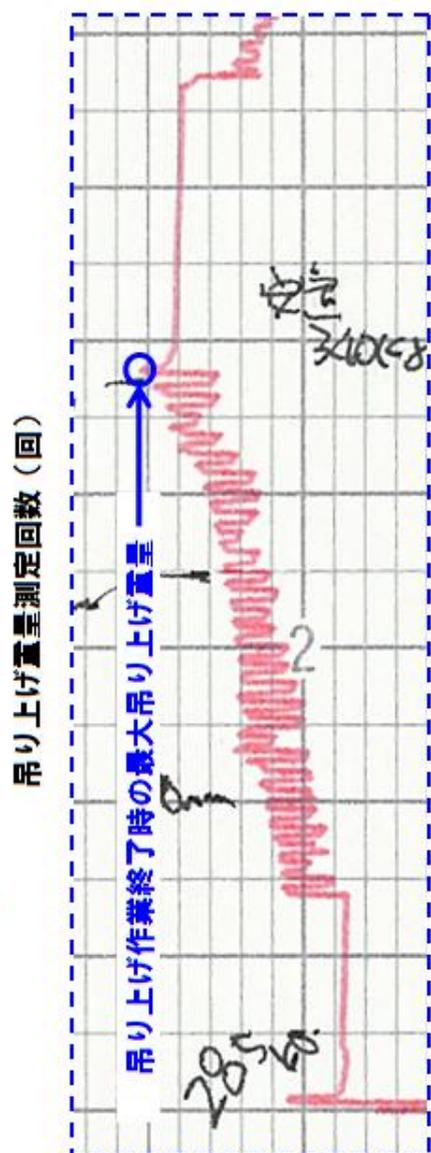
図-30 吊り上げ操作終了時の最大吊り上げ重量の推移

たことで、最大吊り上げ重量は、徐々に減少する傾向を示したと考えられる。上記吊り上げ重量チャートの精査においても、試料部切離作業前の吊り上げ操作時の摩擦力（約 20kg）と比較して、切離作業後の摩擦力（約 10kg）は小さくなっており、その結果、①切離作業前の吊り上げ重量測定にあつては摩擦力がほとんど解放されなかった、②切離作業後の吊り上げ重量測定にあつては摩擦力がほぼ解放されたとの状況に至ったと考えられる。

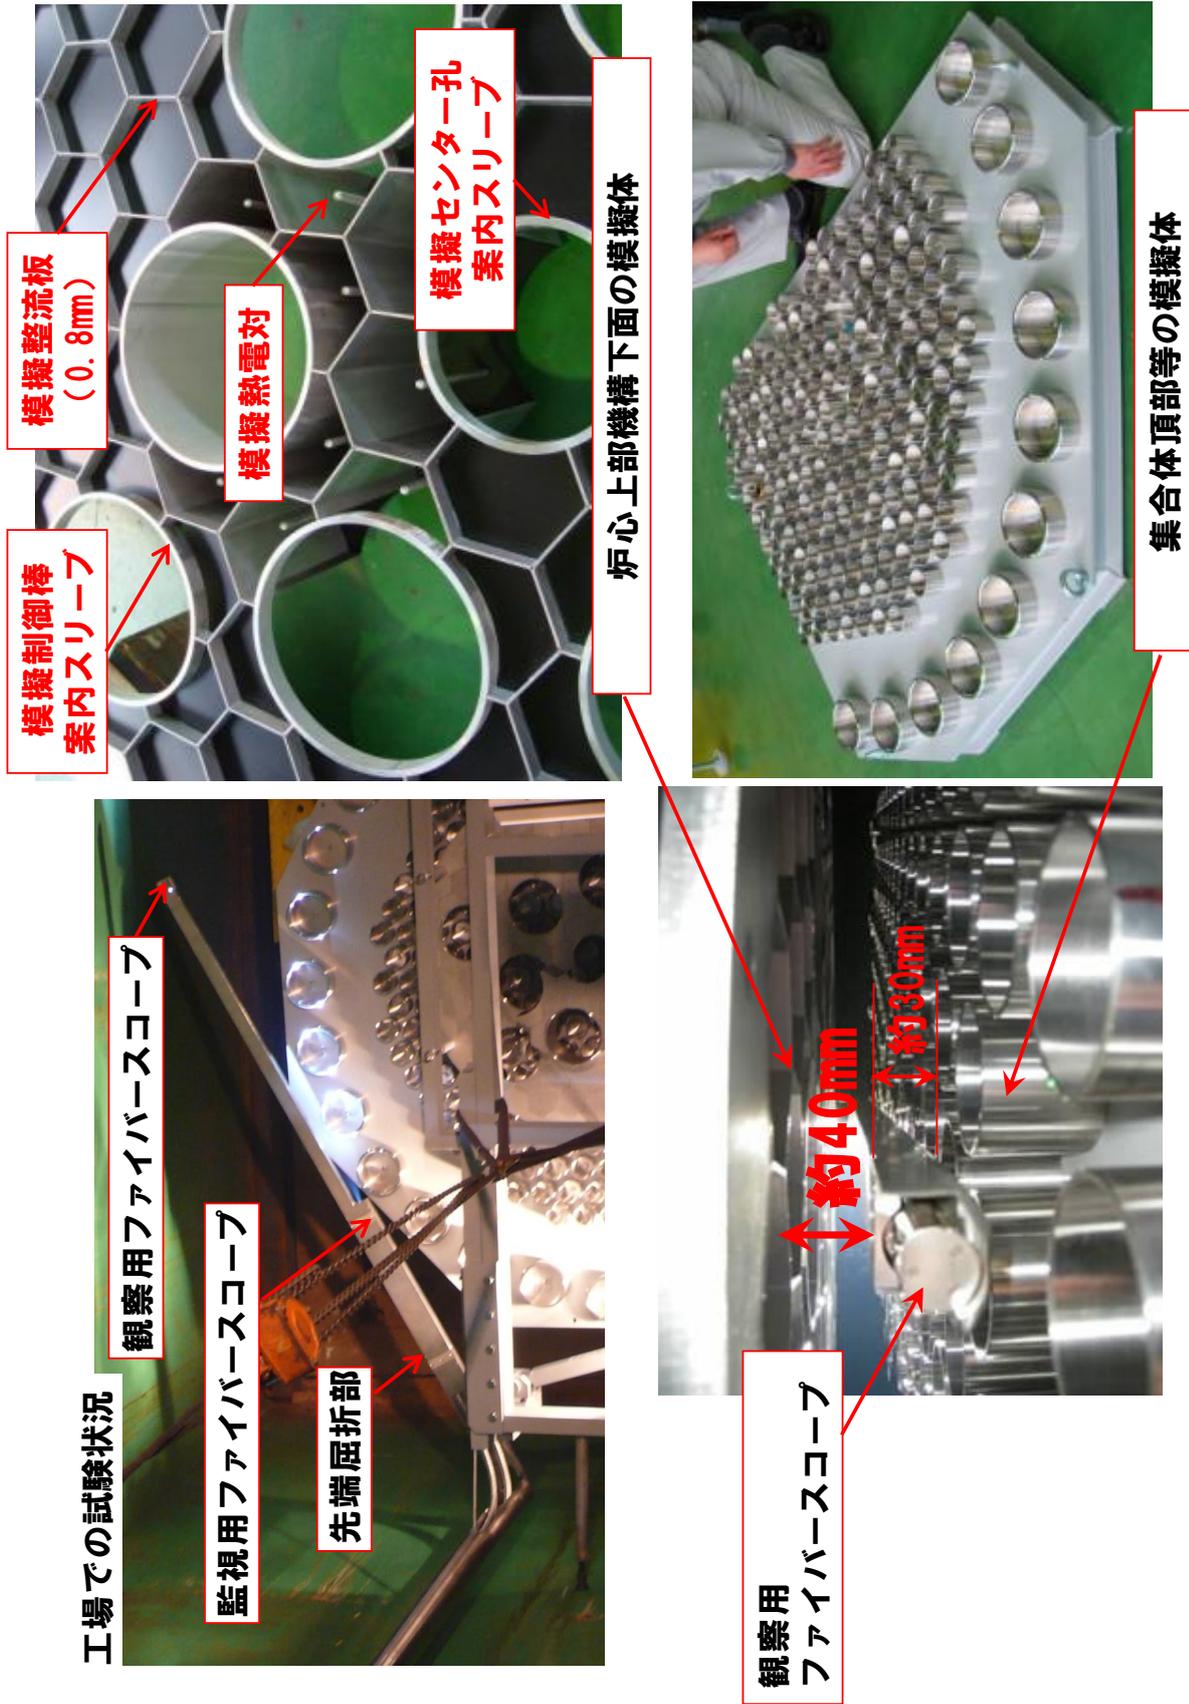
図 5-1 炉心上部機構下面観察模擬試験の状況

なお、炉心上部機構下面の観察に先立って、炉内設備等に影響を与えることなく、炉心上部機構下面観察装置の屈折操作、炉心上部機構と集合体頂部の間隙への挿入操作を遠隔で行えることを確認するため、炉心上部機構下面と集合体頂部等の模擬体を製作し、炉外動作試験を実施した (図 5-1 参照)。

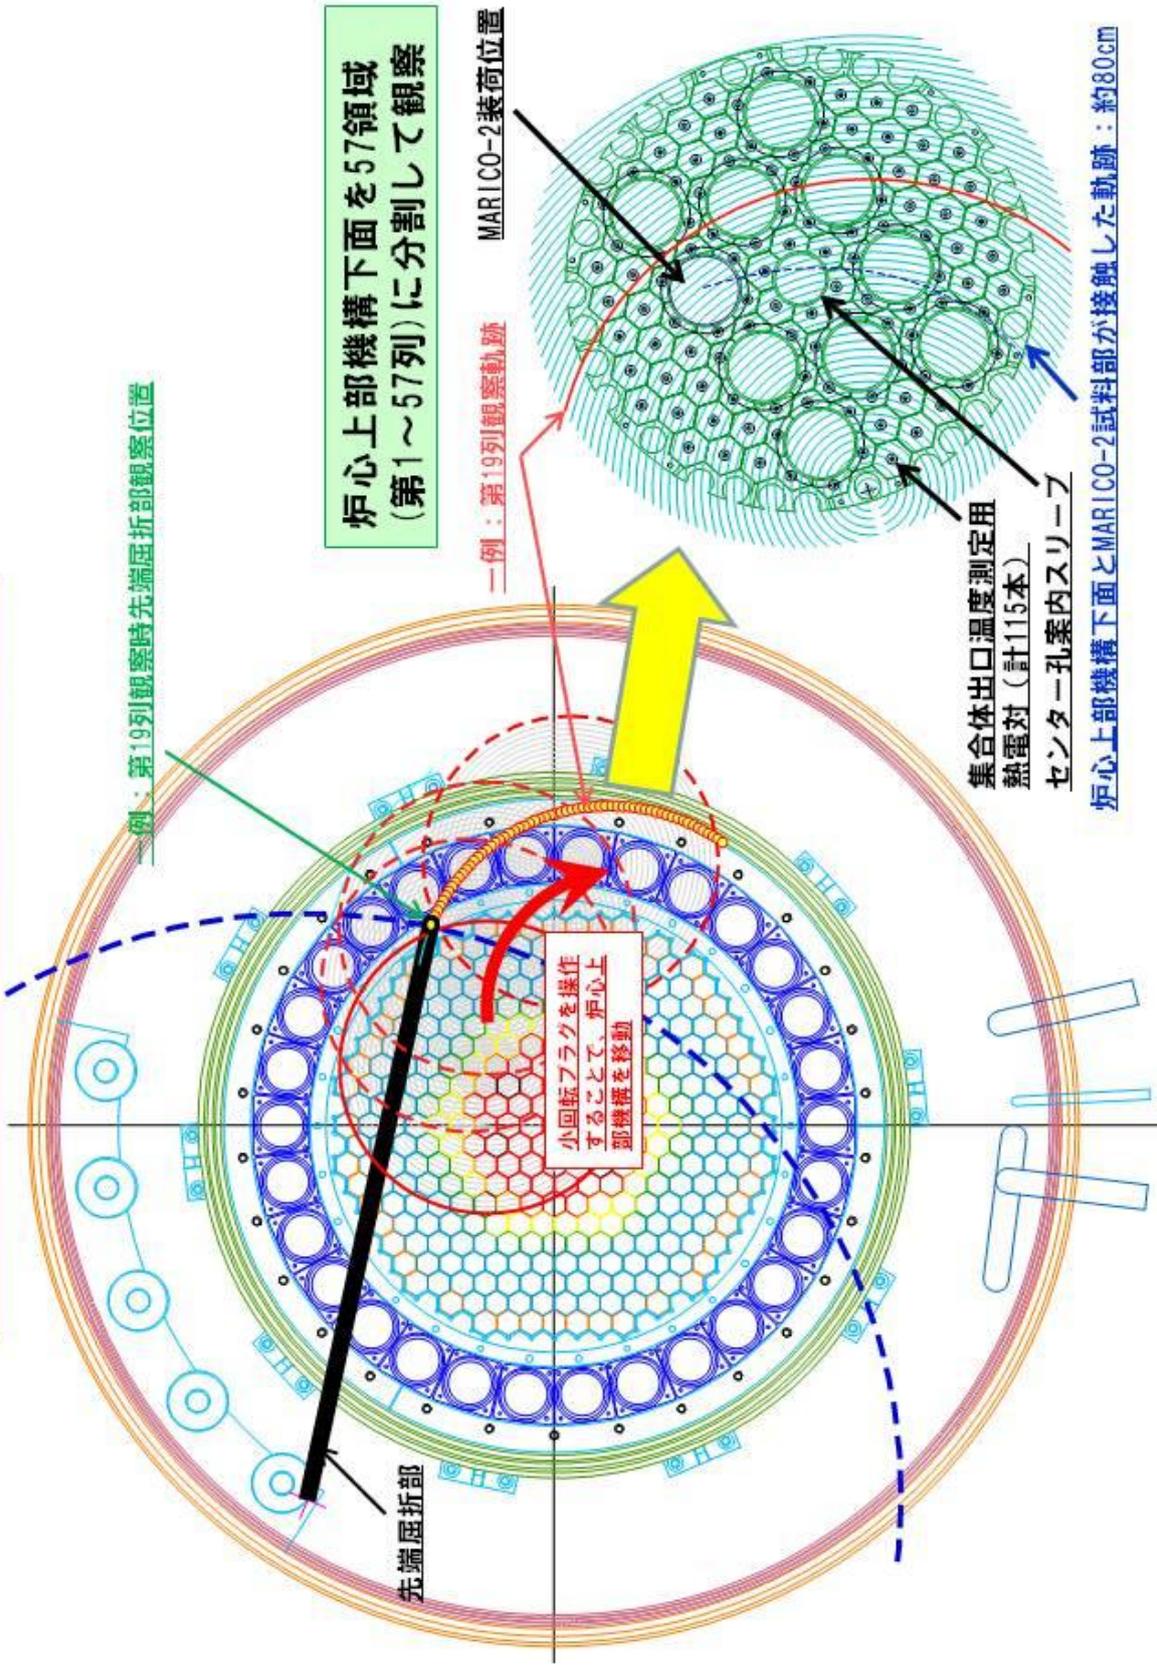
図 5-2 炉心上部機構下面観察方法の概要

炉心上部機構下面観察装置先端屈折部上面から炉心上部機構下面までの距離が約 40mm と近接しており、1 回の観察で撮影できる範囲が狭いため、直径約 1m の炉心上部機構下面を 57 領域に分割し、それぞれの領域で先端屈折部の位置を調整した上で、回転プラグを操作して炉心上部機構を移動させながら撮影を行った (図 5-2 参照)。原子炉容器内の γ 線等の影響により、観察中にファイバースコープの画質が低下することから、ファイバースコープを交換して観察を 2 回実施した。

観察領域（57領域）に応じて先端屈折部の角度を変更・設定する。

**炉心上部機構下面を57領域
(第1～57列)に分割して観察**

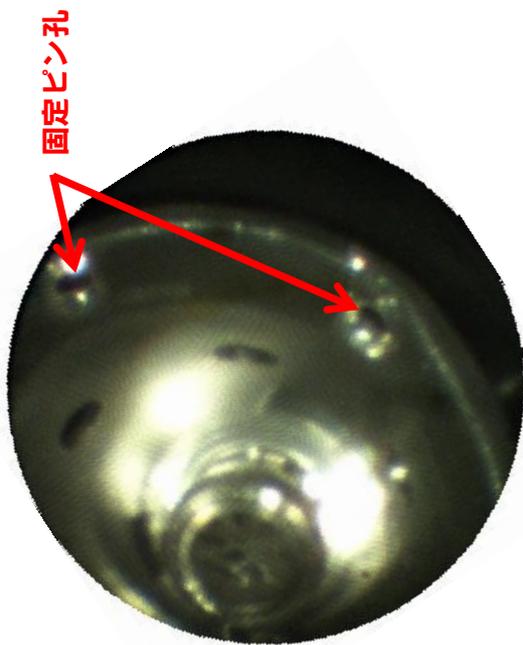
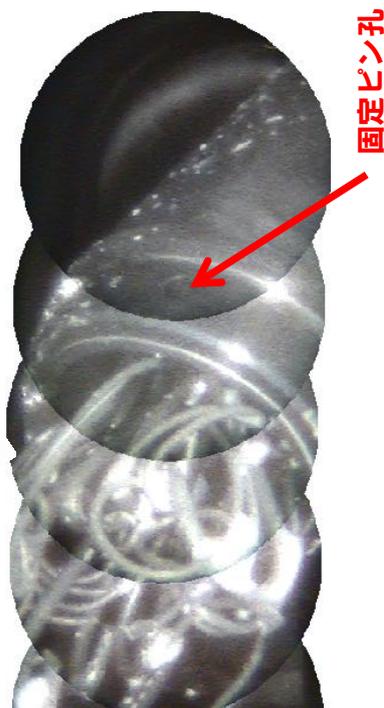
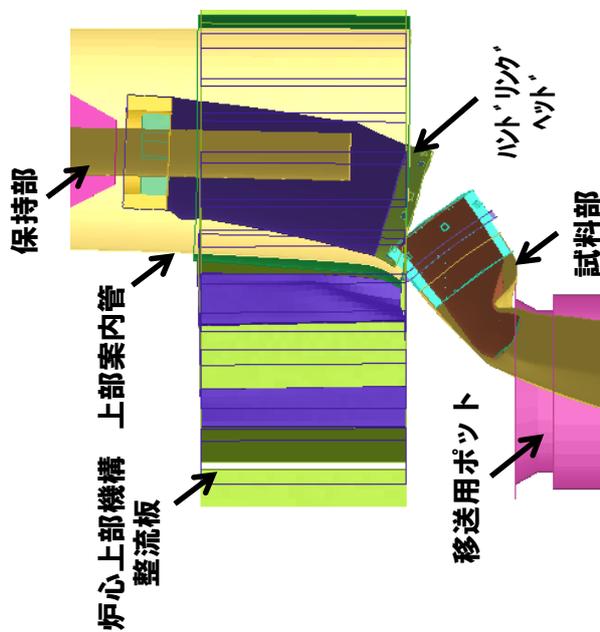
図 8-2 固定ピンの脱落に係る推定プロセス（固定ピンの脱落シナリオ）

固定ピンが切断した形跡はなく、固定ピン溶接部が破損し、固定ピンが脱落したと判断

上記動作により、固定ピン溶接部（ハンドリングヘッド外側表面部）が破損し、固定ピンが脱落

- ・ ハンドリングヘッドの固定ピン孔に固定ピンが残存
- ・ （ハンドリングヘッド外側表面部の溶接部により固定ピンが保持される）
- ・ ハンドリングヘッド及びハンドリングヘッド継手の固定ピン孔が変形

- ・ ハンドリングヘッド及びハンドリングヘッド継手の固定ピン孔に固定ピンの残存なし
- ・ ハンドリングヘッドの固定ピン孔に変形あり
- ・ ハンドリングヘッド継手の固定ピン孔に変形なし

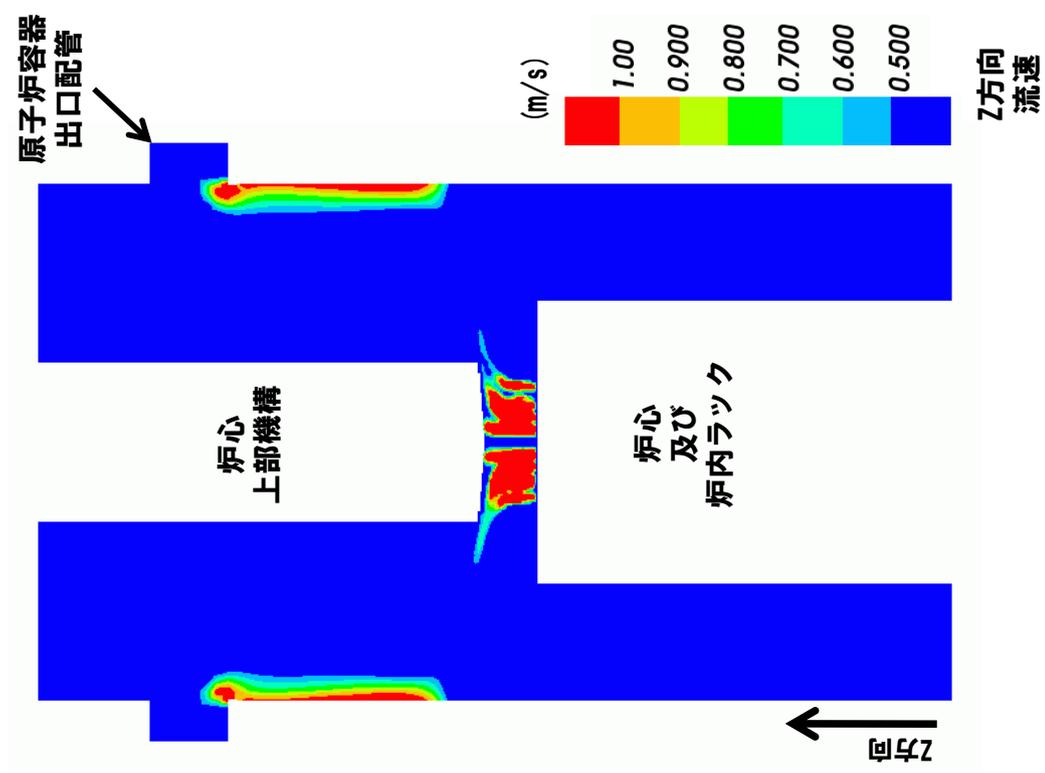
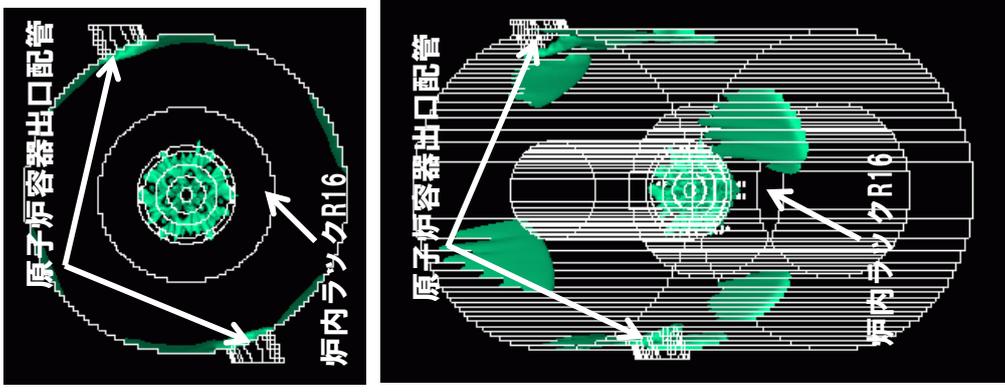
冷却材上昇速度 (Z方向) 分布
 <一例：垂直断面>

冷却材上昇速度 (Z方向)
 1.0m/s等値面

- 原子炉容器内で冷却材上昇速度1.0m/s以上となる領域は、炉内ラックR16近傍または炉心外周槽の上部（原子炉容器上部プレナム下部）～原子炉容器出口配管に至る経路において不連続

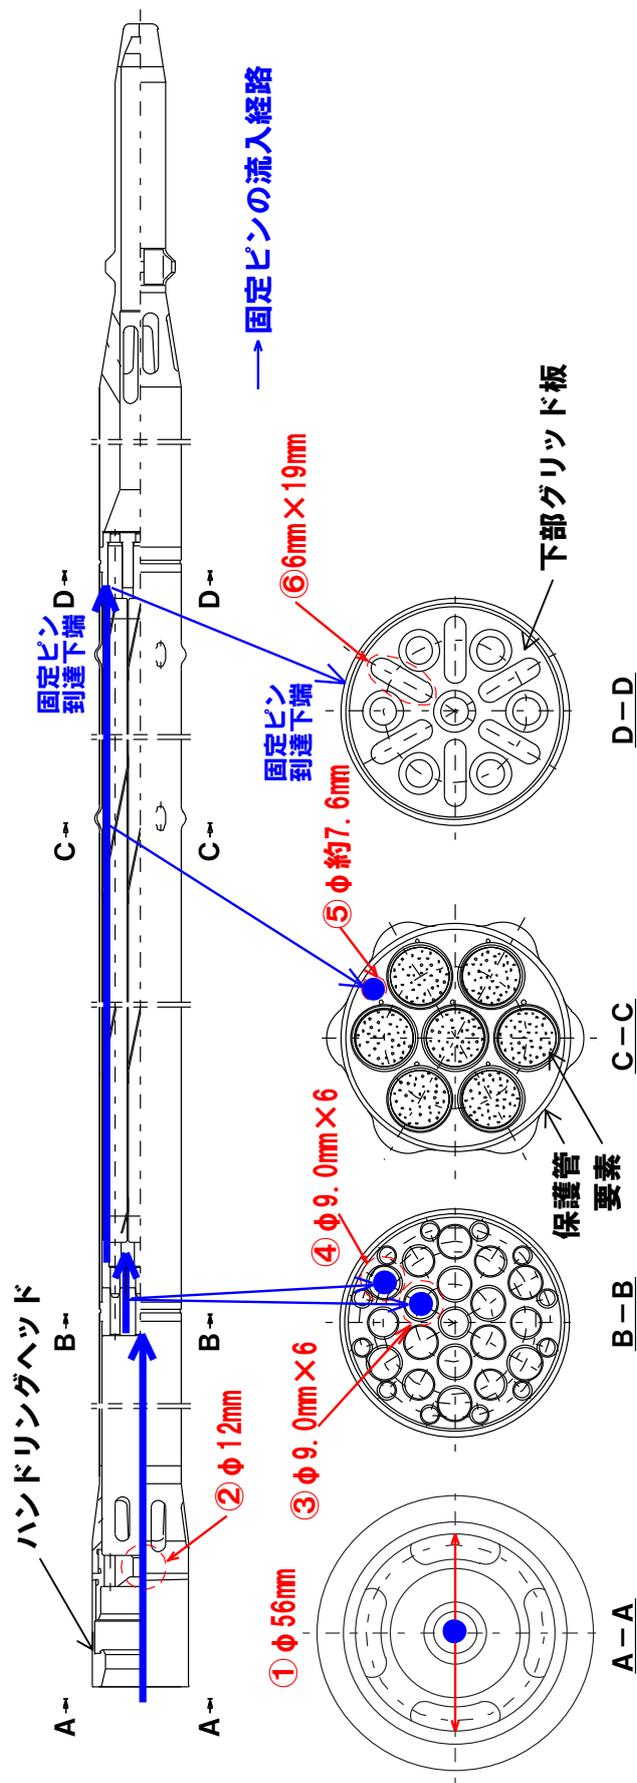
図 12-1 制御棒への固定ピン落下

- ◆ ハンドリングヘッド開口部直径 : 56mm
- ◆ 下部グリッド板スリット幅 : 6mm

- ・ 上部より落下する可能性あり
- ・ 要素と保護管のギャップの一部を閉塞する可能性あり
- 要素の単位面積あたりの発熱量は小さい ↑ 冷却材流量及び温度に影響を与えない
- ・ 流路面積が大きく、他の流路が確保される
- ・ 要素と保護管のギャップを通過する可能性あり
- ・ ただし、下部グリッド板上部に留まる

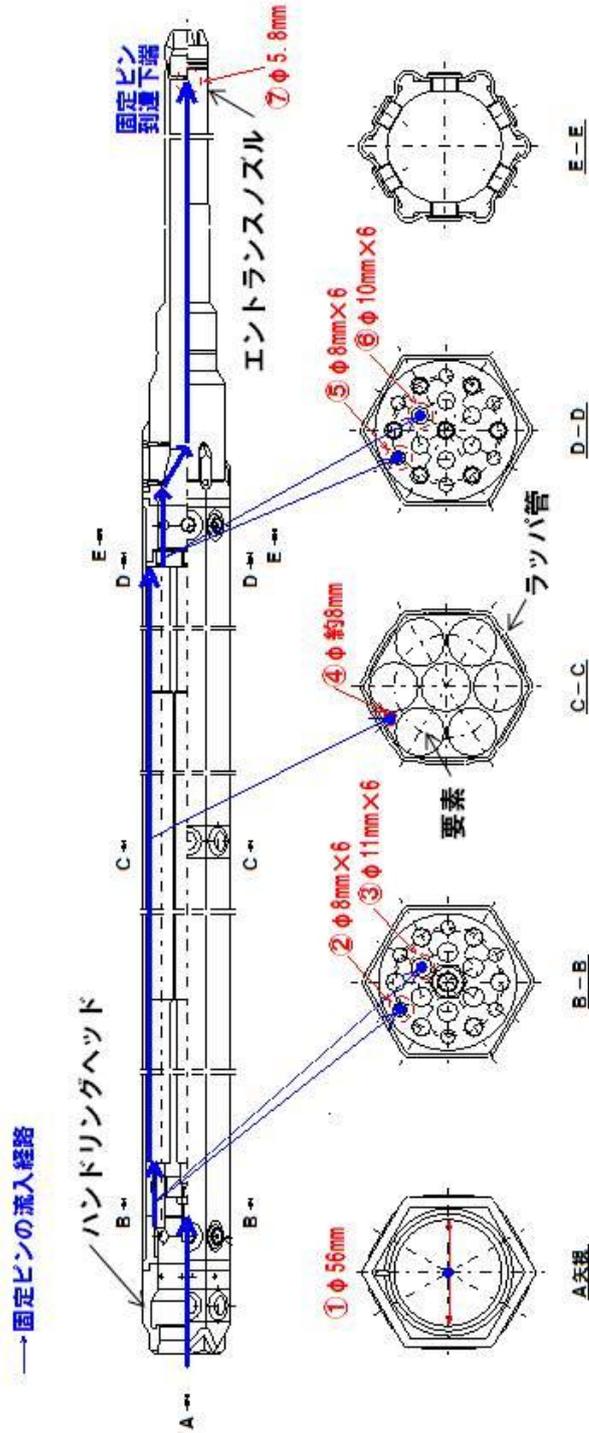
ハンドリングヘッド開口部の直径は 56mm であり、固定ピンが内側反射体・外側反射体・遮へい集合体の上部より落下し、要素とラップ管のギャップを一部閉塞する可能性があるが、これらの集合体の単位面積あたりの発熱量が小さいこと、及び流路面積が大きく、他の流路が確保されることから、固定ピンによるギャップの一部閉塞が、冷却材流量及び温度に影響を与えないことを確認した。

なお、万一、エントランスノズル部に固定ピンが達したとしても、オリフィス部の流速は 8m/s 以上であり、固定ピンが浮き上がる（固定ピンを浮き上がらせるために必要な最小冷却材上昇速度（最小受圧面積を想定）：約 1.5m/s）ため、オリフィスを閉塞させないことを確認した。

- ◆ ハンドリングヘッド開口部直径 : 56mm
- ◆ オリフィス直径 : 5.8mm (内側反射体)
3.9mm (外側反射体)
5.1mm (遮へい集合体)

<一例：内側反射体における固定ピン流入経路>

- ・ 上部より落下する可能性あり
- ・ 要素とラツバ管のギャップの一部を閉塞する可能性あり (内側反射体、遮へい集合体)
- 要素の単位面積あたりの発熱量は小さい (冷却材流量及び温度に影響を与えない)
- ・ 要素とラツバ管のギャップ等が確保される
- ・ 要素とラツバ管のギャップ等を通して、エントランスノズル部に到達する可能性あり
- ・ ただし、オリフィス部流速は8m/s以上であり、オリフィスを閉塞することはできない

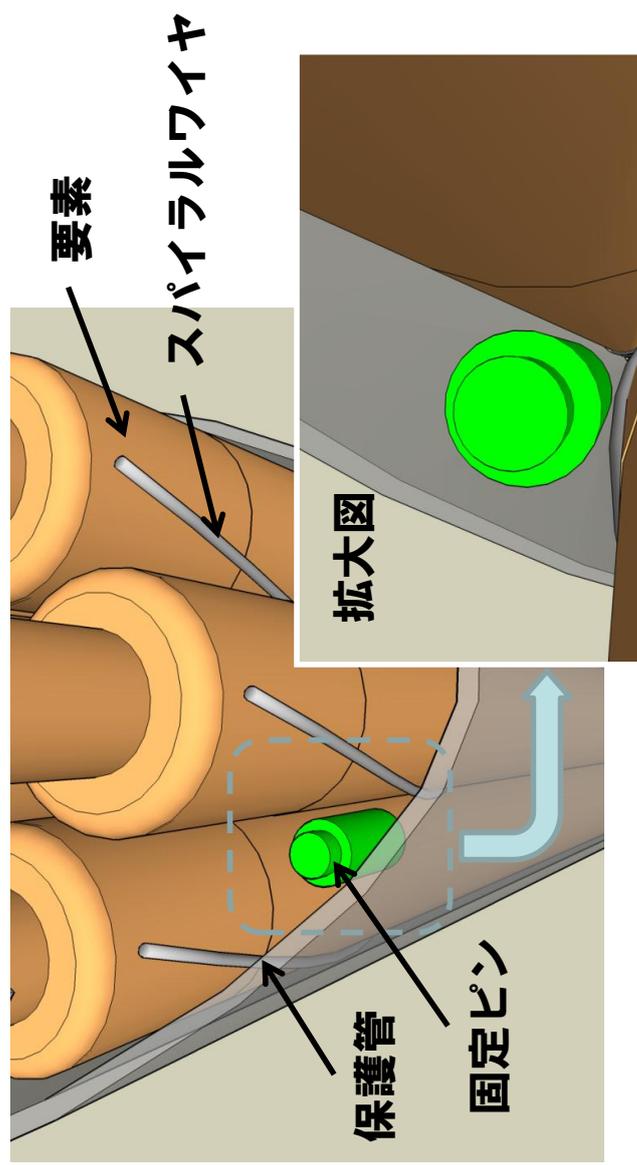
図 14-1 固定ピンの振動による構造材の摩耗発生に係る検討

- ◆ 固定ピンはスパイラルワイヤ等に留まる可能性あり
- ◆ ギャップが大きいため、固定ピンに振動等が生じた場合、固定ピンは落下
- ◆ 固定ピンの振動による構造材の摩耗は発生しない
