21原機(大速)004

平成21年7月22日

独立行政法人日本原子力研究開発機構
大洗研究開発センター(南地区)
高速実験炉「常陽」計測線付実験装置との干渉による
回転プラグ燃料交換機能の一部阻害について
(最終報)

高速実験炉「常陽」計測線付実験装置との干渉による回転プラグ燃料交換機能の一部阻害について（最終報）

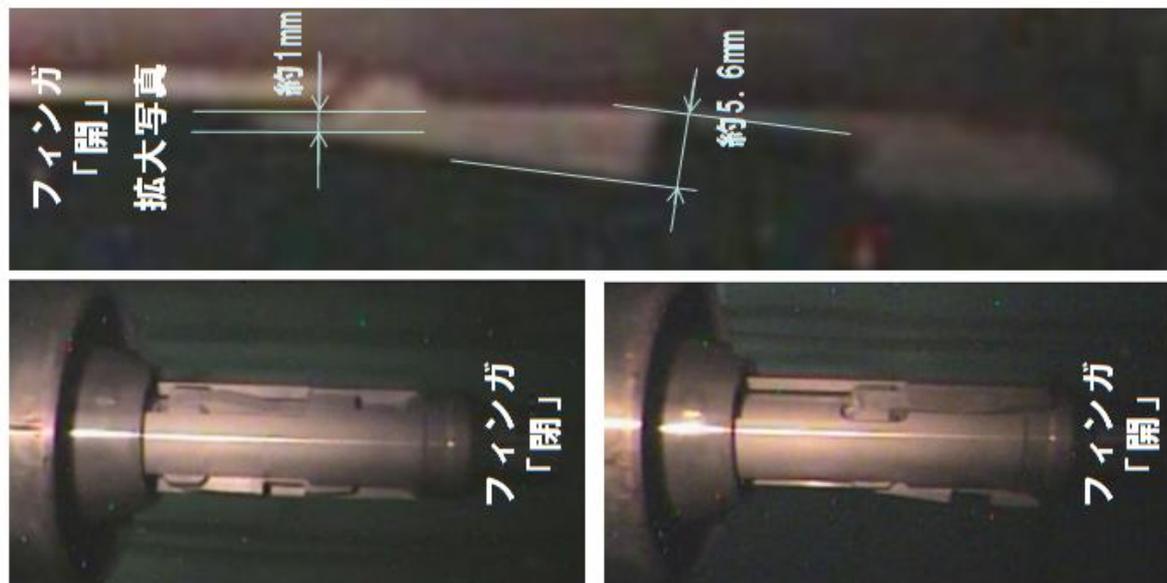
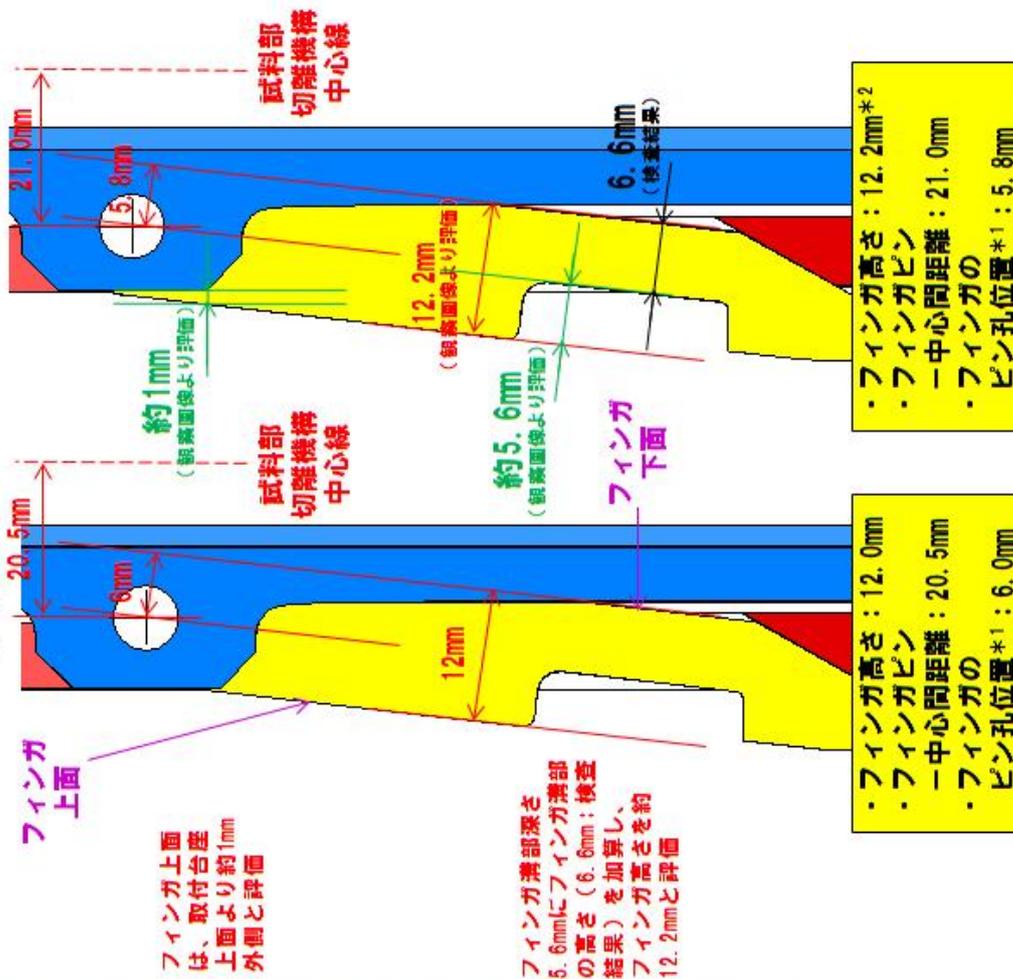
図 17-1 MARICO-1 試料部切離機構の観察結果

図面寸法
(ノミナル)
の場合

製作公差を
考慮した場合

*1：フィンガ下面からの寸法
*2：観察画像より評価

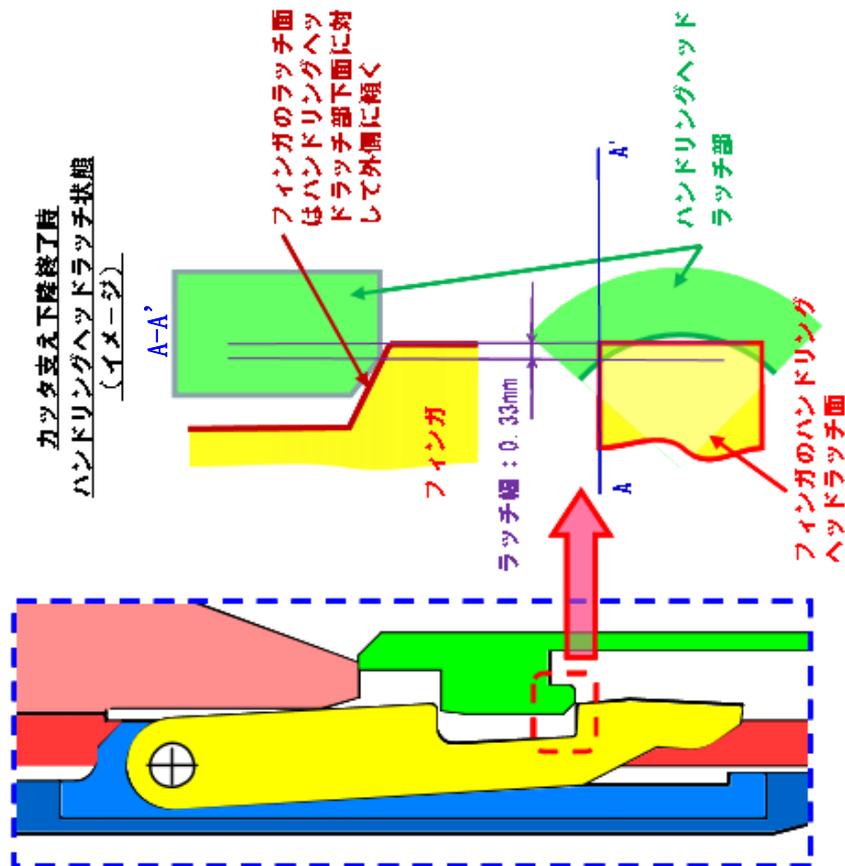
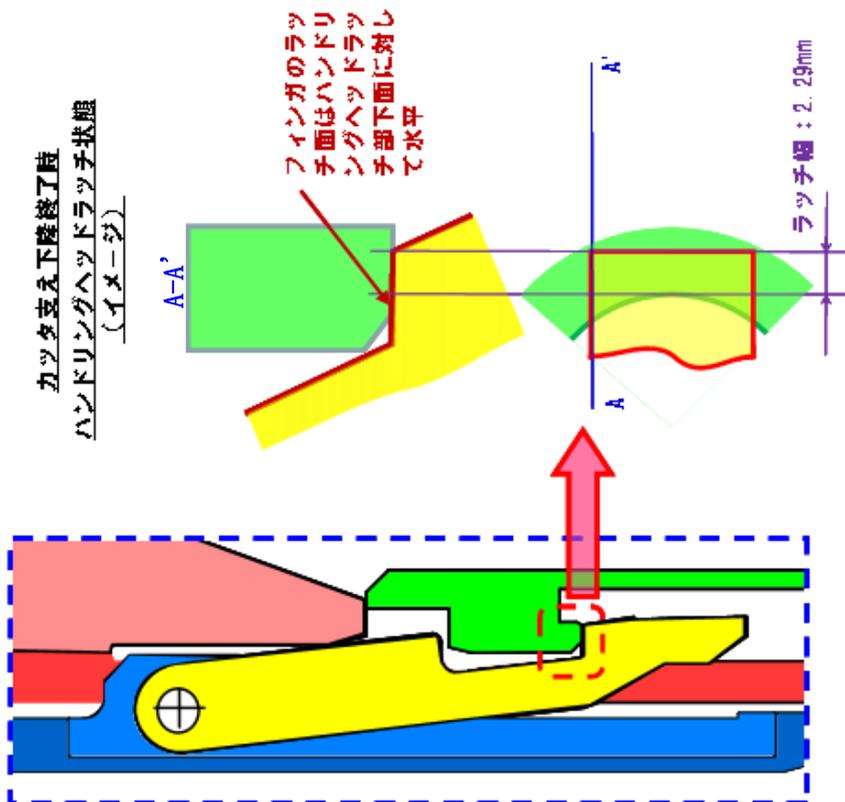
図 17-3 MARICO-1 と MARICO-2 におけるカットタ支え下降終了時のラッチ状態の比較

- ① フィンガは概ね「閉」となっているため、フィンガのラッチ面はハンドリングヘッドラッチ下部下面に対して外側に傾く。
- ② フィンガのラッチ面に付加される減料部重量・カットタ支えによる押し出し荷重により、フィンガを「閉」とする方向に力が働き、フィンガが「閉」となる。

- ① フィンガは概ね「閉」となっているため、フィンガのラッチ面は、ハンドリングヘッドラッチ下部下面に対して水平となる。
- ② ラッチ幅が大きく、かつフィンガのラッチ面は、ハンドリングヘッド下部下面に対して水平であるため、フィンガを「閉」とする方向に力が働く要因がなく、フィンガは「閉」とならない。
