1.2.2 地質層序 (①粘土鉱物の成因の検討 XRD分析 H24-D1-1 59.16m その2)

- H24-D1-1孔 深度59.16mから採取した破碎部のガウジ部と新鮮な花崗斑岩の鉱物組成を比較した。
- H24-D1-1孔 深度59.16mの破碎部のガウジ部は新鮮な花崗斑岩に比べ斜長石やカリ長石の割合が小さくなっている。一方、スメクタイトとわずかにカオリナイトが認められる。
- 井上(2003)によれば、H24-D1-1孔 深度59.16mの破碎部の断層ガウジは**熱水変質作用を受けている**と推定される。

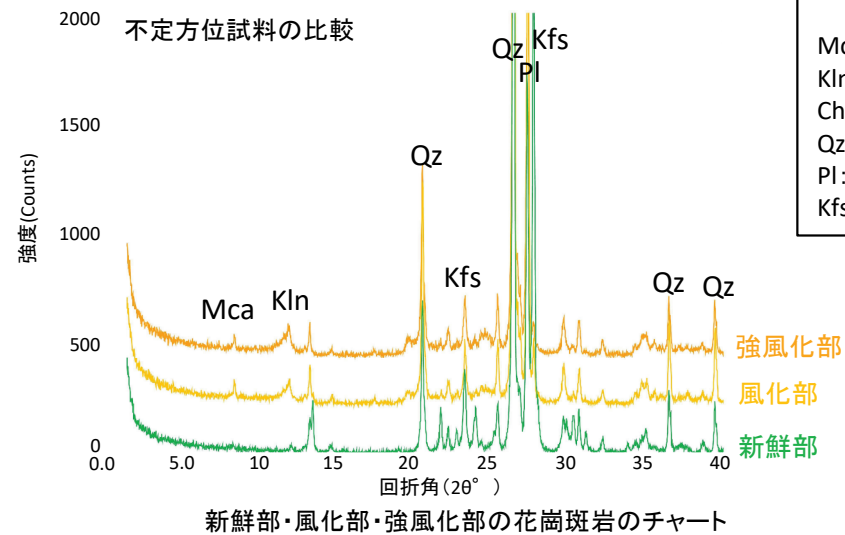
- 風化による鉱物組成変化を確かめるため、風化度の異なる花崗斑岩3試料のXRD分析を実施した。
- 風化部および強風化部はD-14②ピットから、新鮮部はH20-④-3孔の深度69.90~67.00mから試料を採取した。
- いずれの試料においてもスメクタイトは含まれない。
- 石英とカリ長石は風化の程度に関係なく多量に含まれている一方、斜長石は風化の程度が大きいほど割合が少なくなっている。
