1.2.2 地質層序 (①粘土鉱物の成因の検討 長石類のEPMA分析)

試料採取位置 H27-B-1 103.40~103.44m

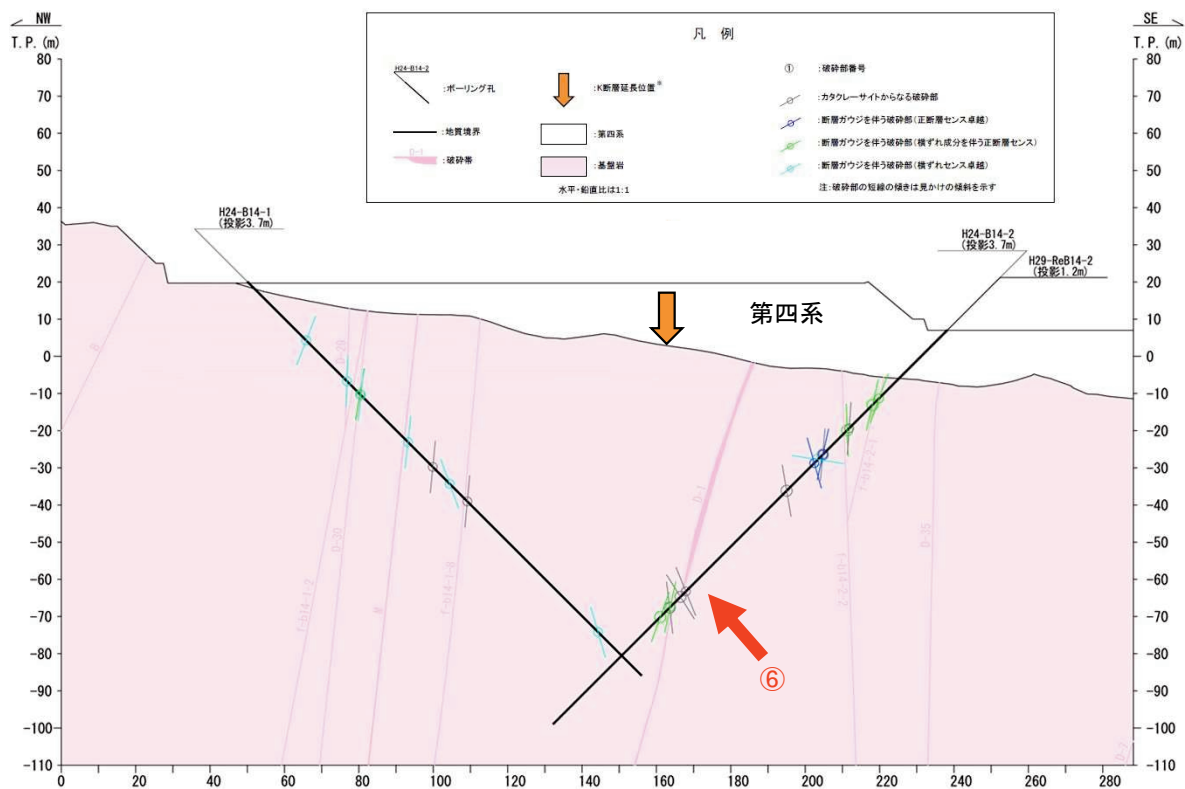
⑥ H24-B14-2 97.23~97.27m の新鮮岩/変質区分1 (アプライト)

深度97.20~97.27m(赤枠範囲)

変質が見られないため変質区分1である。このうち深度97.23~97.27mで試料を採取した。当該箇所は、柱状図の変質の記載では変質区分2となっている。コア長が10cm以下のため、柱状図の変質区分を分けていない。

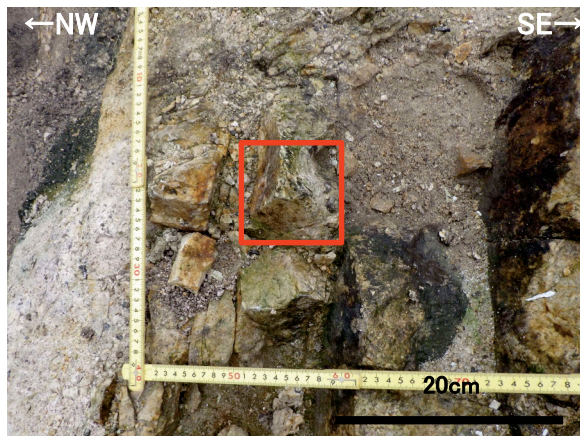
写真1. ⑧H-3a破碎帯付近の試料採取位置(変質区分2)

原岩組織は完全に残る。
長石に白色化がみられるが、50%以上は非変質である。
粘土細脈は見られない。
変質区分は2である。

赤枠は試料採取位置

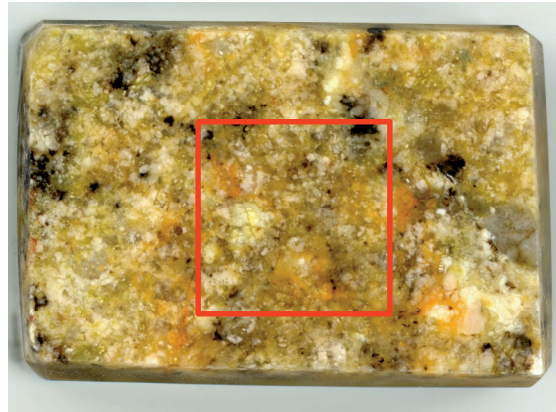
EPMAマッピング用試料
赤色枠内をマッピング
