## 2.1.2 地層の堆積年代 OSL年代測定（文献調査結果(その2)）

## 2.1.2 地層の堆積年代 OSL年代測定 (D-1トレンチ北西法面 試料採取位置)

## 2.2 K断層の分布及び性状

## 2.2.1.1 K断層に関する調査内容

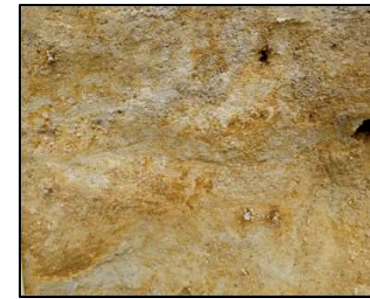
①DKPテフラ降灰層準付近(⑦層)

・礫混じりシルト質砂からなり、褐灰色を呈する砂質シルト層を挟む。緩く西に傾斜する堆積構造が見られる。

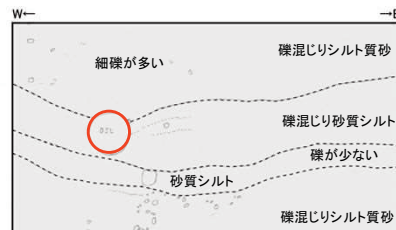
②K-Tzテフラ降灰層準付近(⑤層上部)

・礫混じり砂質シルト～シルト質砂からなり、南側に傾斜した層状構造が見られる。上位ほどやや腐植質である。

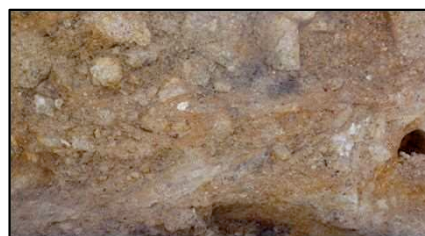
### ④原電道路ピット(③層D3層)

・砂礫からなり、間に礫径が小さい礫質砂層を挟む。礫質砂層中には南東側に傾斜した斜交葉理が明瞭に見られる。

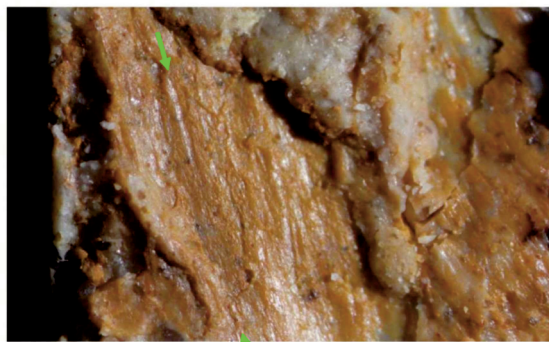
条線写真

LカットピットにおけるK断層の最新活動面の条線方向を確認した結果、80Rの条線が認められる。
