## 2.2.1.4 2-1ピット (2-1ピット 写真)

## 2.2.5 西側ピット

## 2.2.1.5 西側ピット（西側ピット スケッチ）

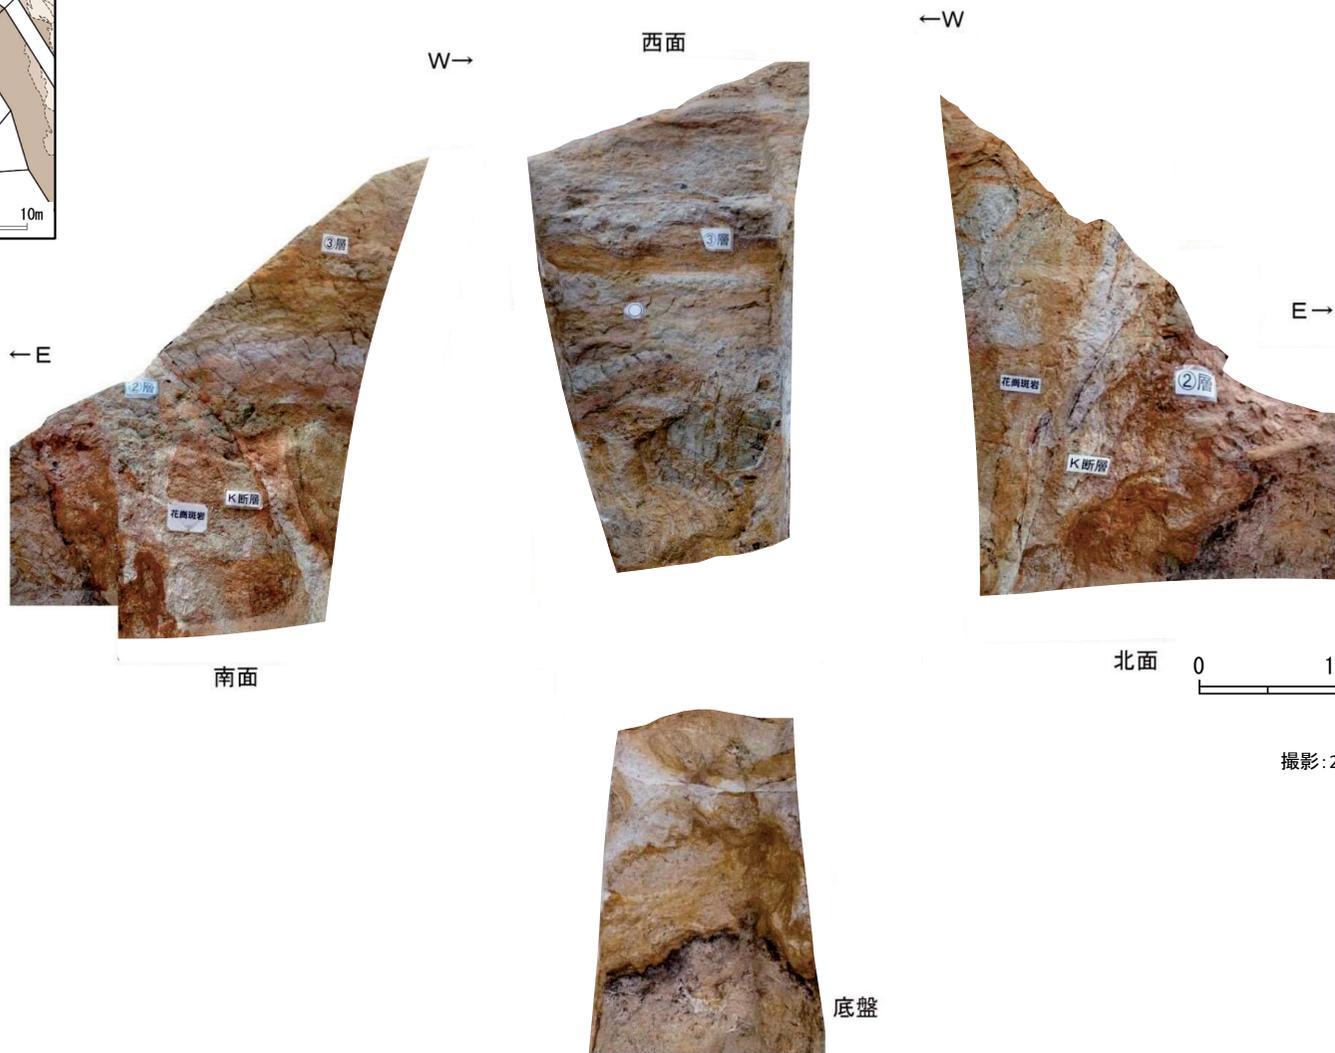
2-1ピット写真

撮影：2013年9月

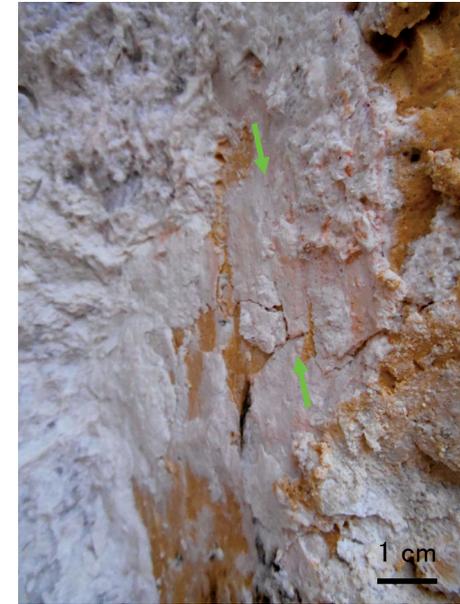
条線の例(2-1ピット北面)※  
N9W64W, 80R (平均値)

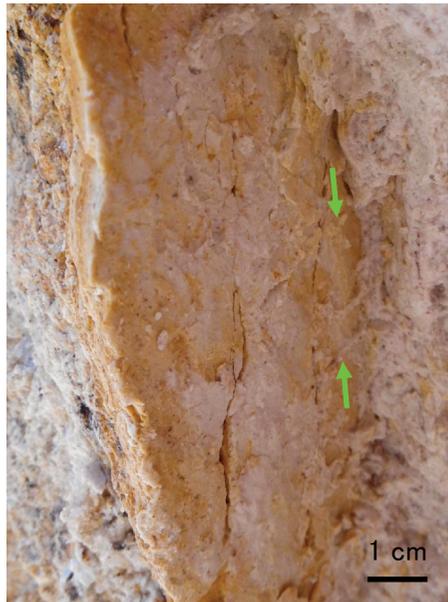
条線の例(2-1ピット南面)※  
N3W59W, 82R (平均値)

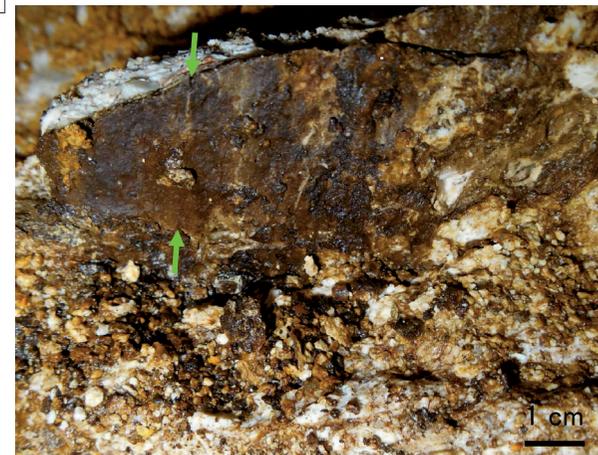
条線の例(2-1ピット底盤)※  
N5E64W, 77L (平均値)

※上盤側から観察

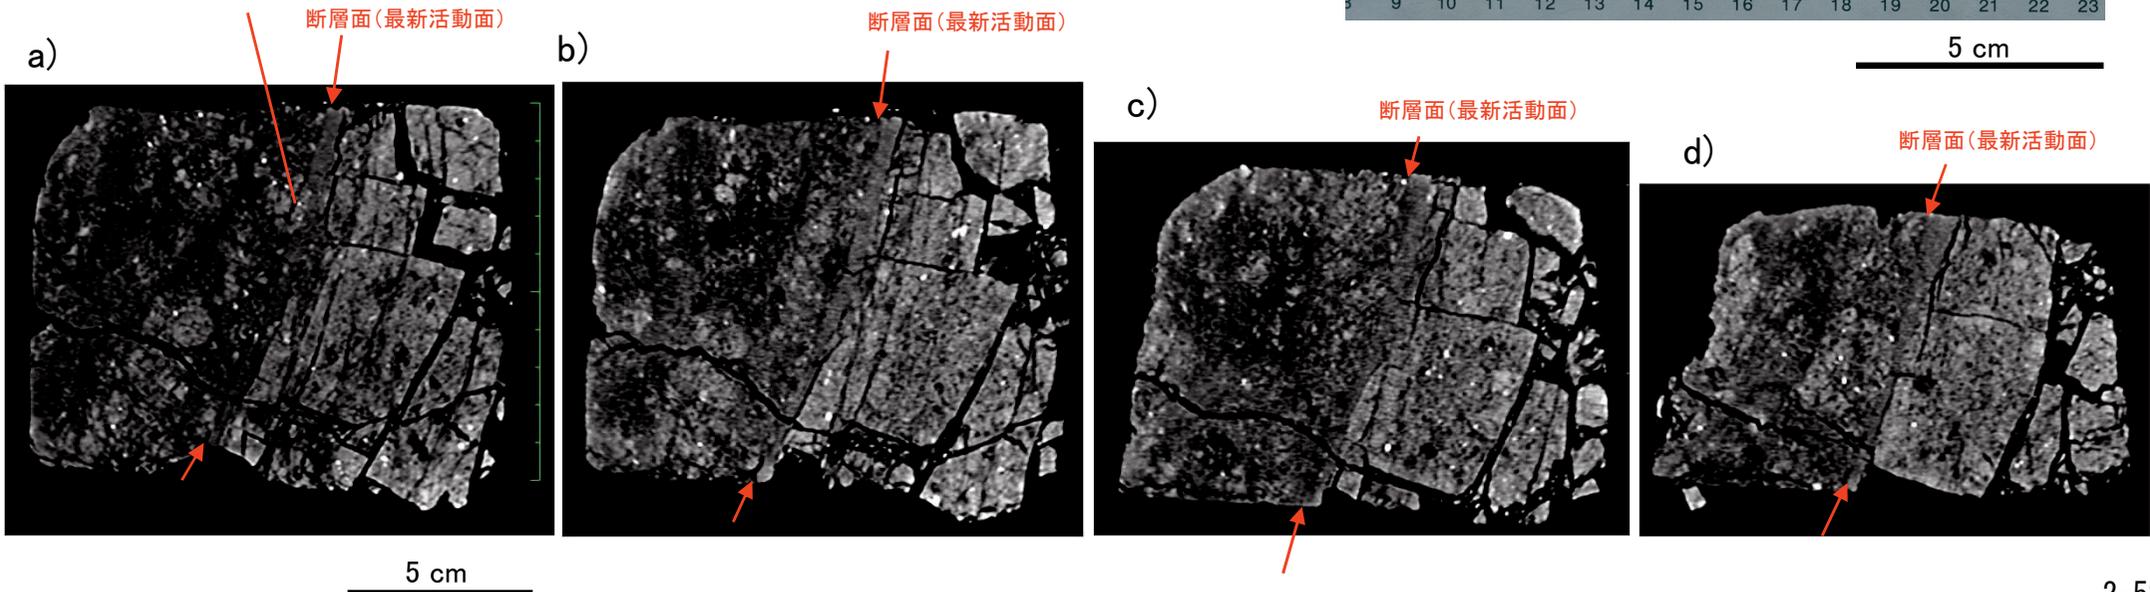
### 研磨片CT画像

湾曲及び凹凸が少なく、不連続部が認められない

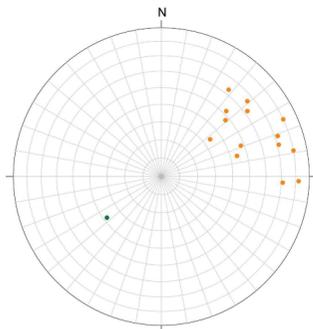
シュミットネット (下半球投影)  
● せん断面 (K断層) : 16  
● 層理面 : 1

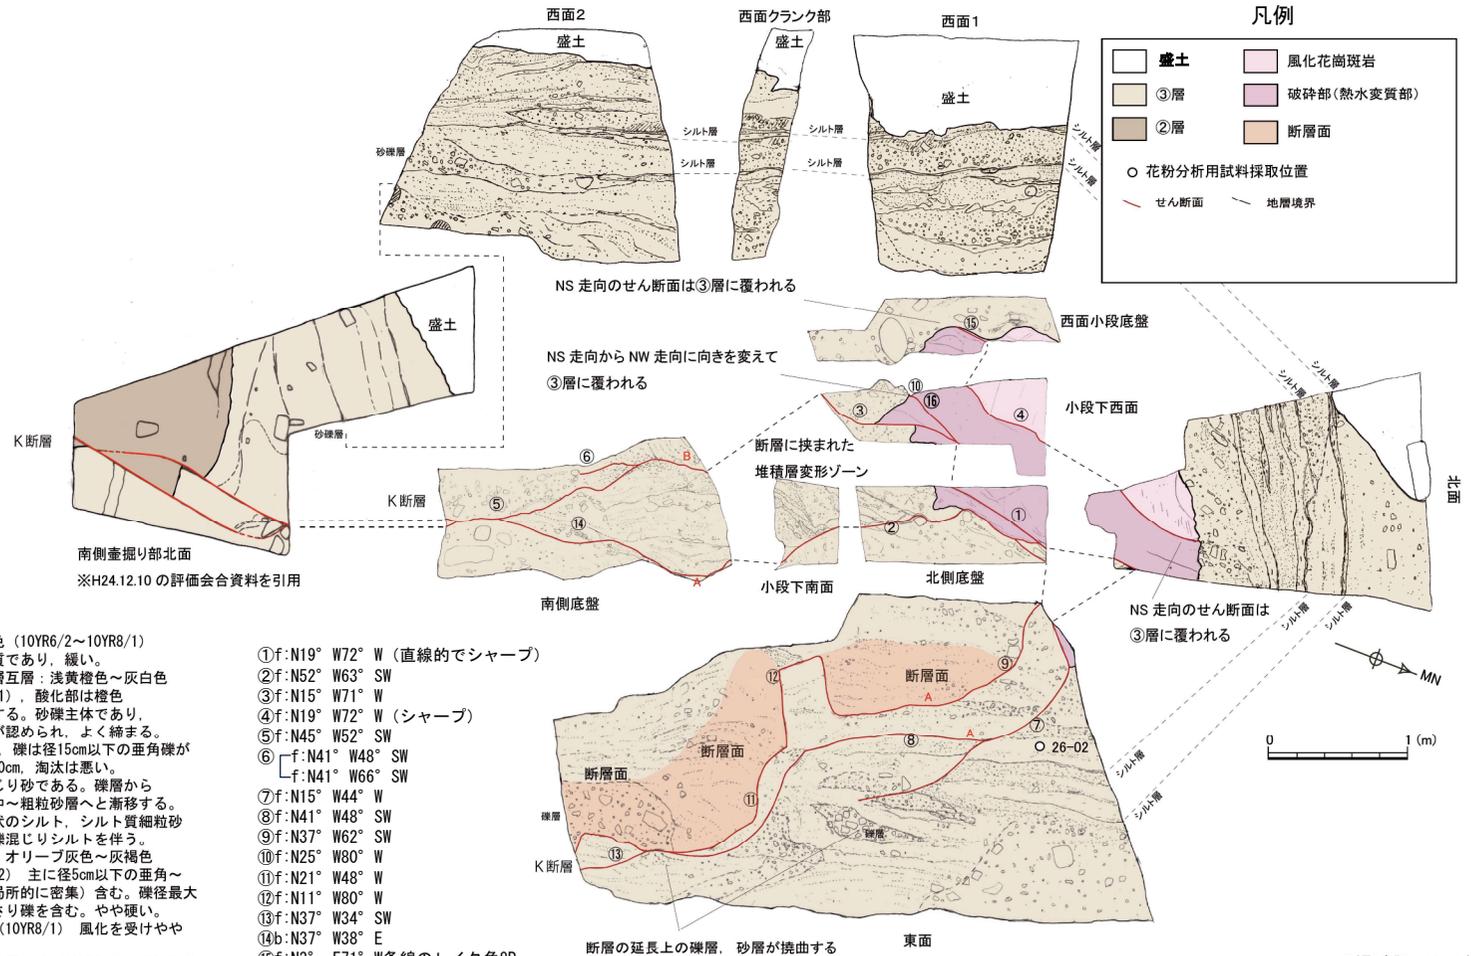
- D-1トレンチ西側ピットの北部拡幅部では、K断層は③層を変位させ、ピット内においてN-S~NNW-SSE方向の断層に屈曲して走向を変えている。
- 屈曲部から南方へ分岐するN-S方向の断層は、③層に変位・変形を与えていない。

盛土：灰黄褐色～灰白色 (10YR6/2～10YR8/1)  
表層10cmが有機質であり、緩い。

③層：砂礫、シルト薄層互層：浅黄橙色～灰白色 (10YR8/3～10YR8/1)、酸化部は橙黄色 (7.5YR8/8) を呈する。砂礫主体であり、部分的に層理面が認められ、よく締まる。礫率は10～30%で、礫は径15cm以下の亜角礫が多く、礫径最大50cm。淘汰は悪い。基質はシルト混じり砂である。礫層から礫混じり砂層、中～粗粒砂層へと漸移する。薄層状～レンズ状のシルト、シルト質細粒砂やブロック状の礫混じりシルトを伴う。

②層：礫混じりシルト：オリーブ灰色～灰褐色 (2.5GY6/1～5YR6/2) 主に径5cm以下の亜角礫を5～10% (局所的に密集) 含む。礫径最大15cmである。くさり礫を含む。やや硬い。

風化花崗斑岩：灰白色 (10YR8/1) 風化を受けやや軟質である。

破砕部 (熱水変質部)：灰白色 (10YR8/1) 細礫混じりシルト質砂状である。原岩組織は殆ど残存していない。

- ①f: N19° W72° W (直線的でシャープ)  
②f: N52° W63° SW  
③f: N15° W71° W  
④f: N19° W72° W (シャープ)  
⑤f: N45° W52° SW  
⑥ f: N41° W48° SW  
f: N41° W66° SW  
⑦f: N15° W44° W  
⑧f: N41° W48° SW  
⑨f: N37° W62° SW  
⑩f: N25° W80° W  
⑪f: N21° W48° W  
⑫f: N11° W80° W  
⑬f: N37° W34° SW  
⑭b: N37° W38° E  
⑮f: N3° E71° W条線のレイク角8R  
⑯f: N2° E82° W条線のレイク角5L

f: せん断面  
b: 層理面
