2.2.1.8 原電道路ピット～ふげん道路ピット（原電道路ピット底盤～ふげん道路ピット東法面 スケッチ）

2.2.1.8 原電道路ピット～ふげん道路ピット（原電道路ピット沿いの断面図）

2.2.9 まとめ

2.3 K断層の活動性評価

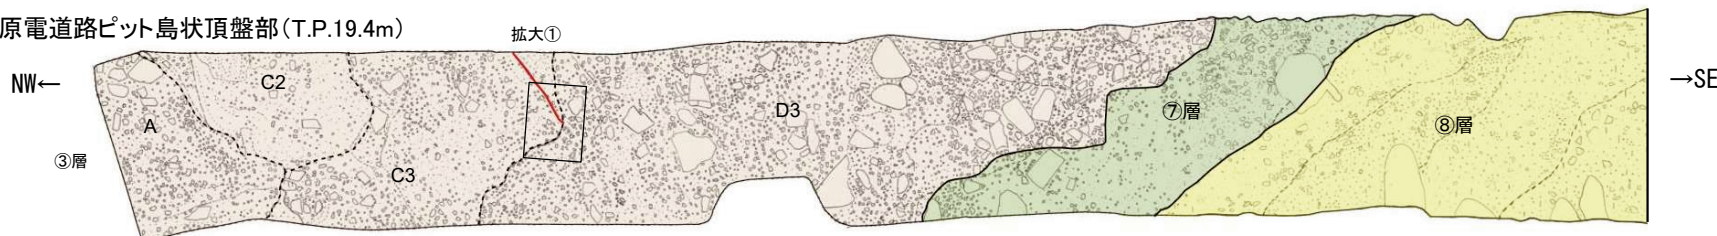
原電道路ピット東向き法面

- 原電道路ピット東向き法面で認められるK断層は、②層及び③層中のC層までの地層に変位を与えているが、その直上に分布する③層中のD3層は変位・変形を受けておらず、D3層は下位のC層とは明瞭な傾斜不整合関係で接している。同法面では、K断層は数条に分岐しており、②層中の地層を変位基準とした鉛直変位量は合計で0.4mである。
- 原電道路ピット東向き法面で実施した③層のOSL年代測定は、K断層と傾斜不整合関係で接しているD3層について実施しており、③層の堆積年代は $133 \pm 9ka$ より古いことを確認した。なお、D3層に対比される地層は、D-1トレンチ入口南側法面において、美浜テフラを含む⑤層に不整合関係で覆われていることを確認している。
- これらのことから、原電道路ピット及びふげん道路ピットにおいて、K断層は $133 \pm 9ka$ 以前に堆積したD3層に変位・変形を与えていない。

原電道路ピット島状頂盤部 (T.P.19.4m)

ふげん道路ピット東法面(上段)

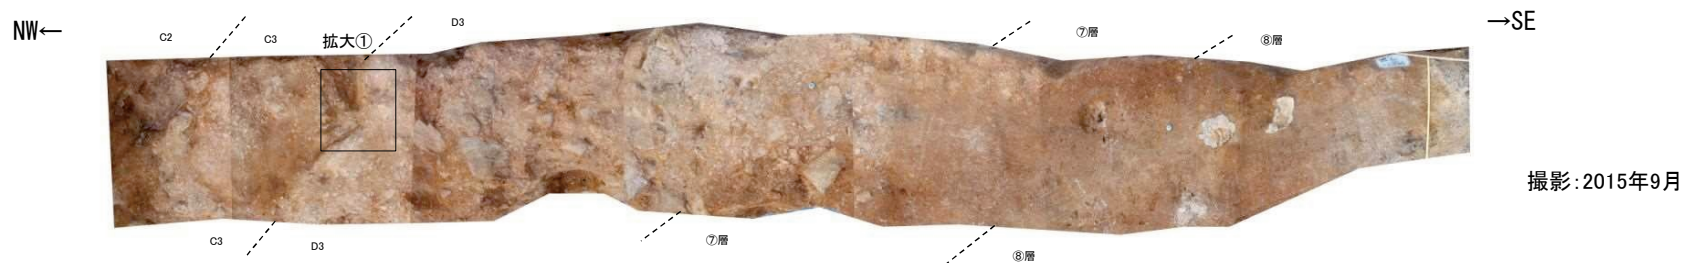
2.2.1.8 原電道路ピット～ふげん道路ピット（原電道路ピット東向き法面～ふげん道路ピット東法面 写真）

原電道路ピット島状頂盤部(T.P.19.4m)

ふげん道路ピット東法面(上段)

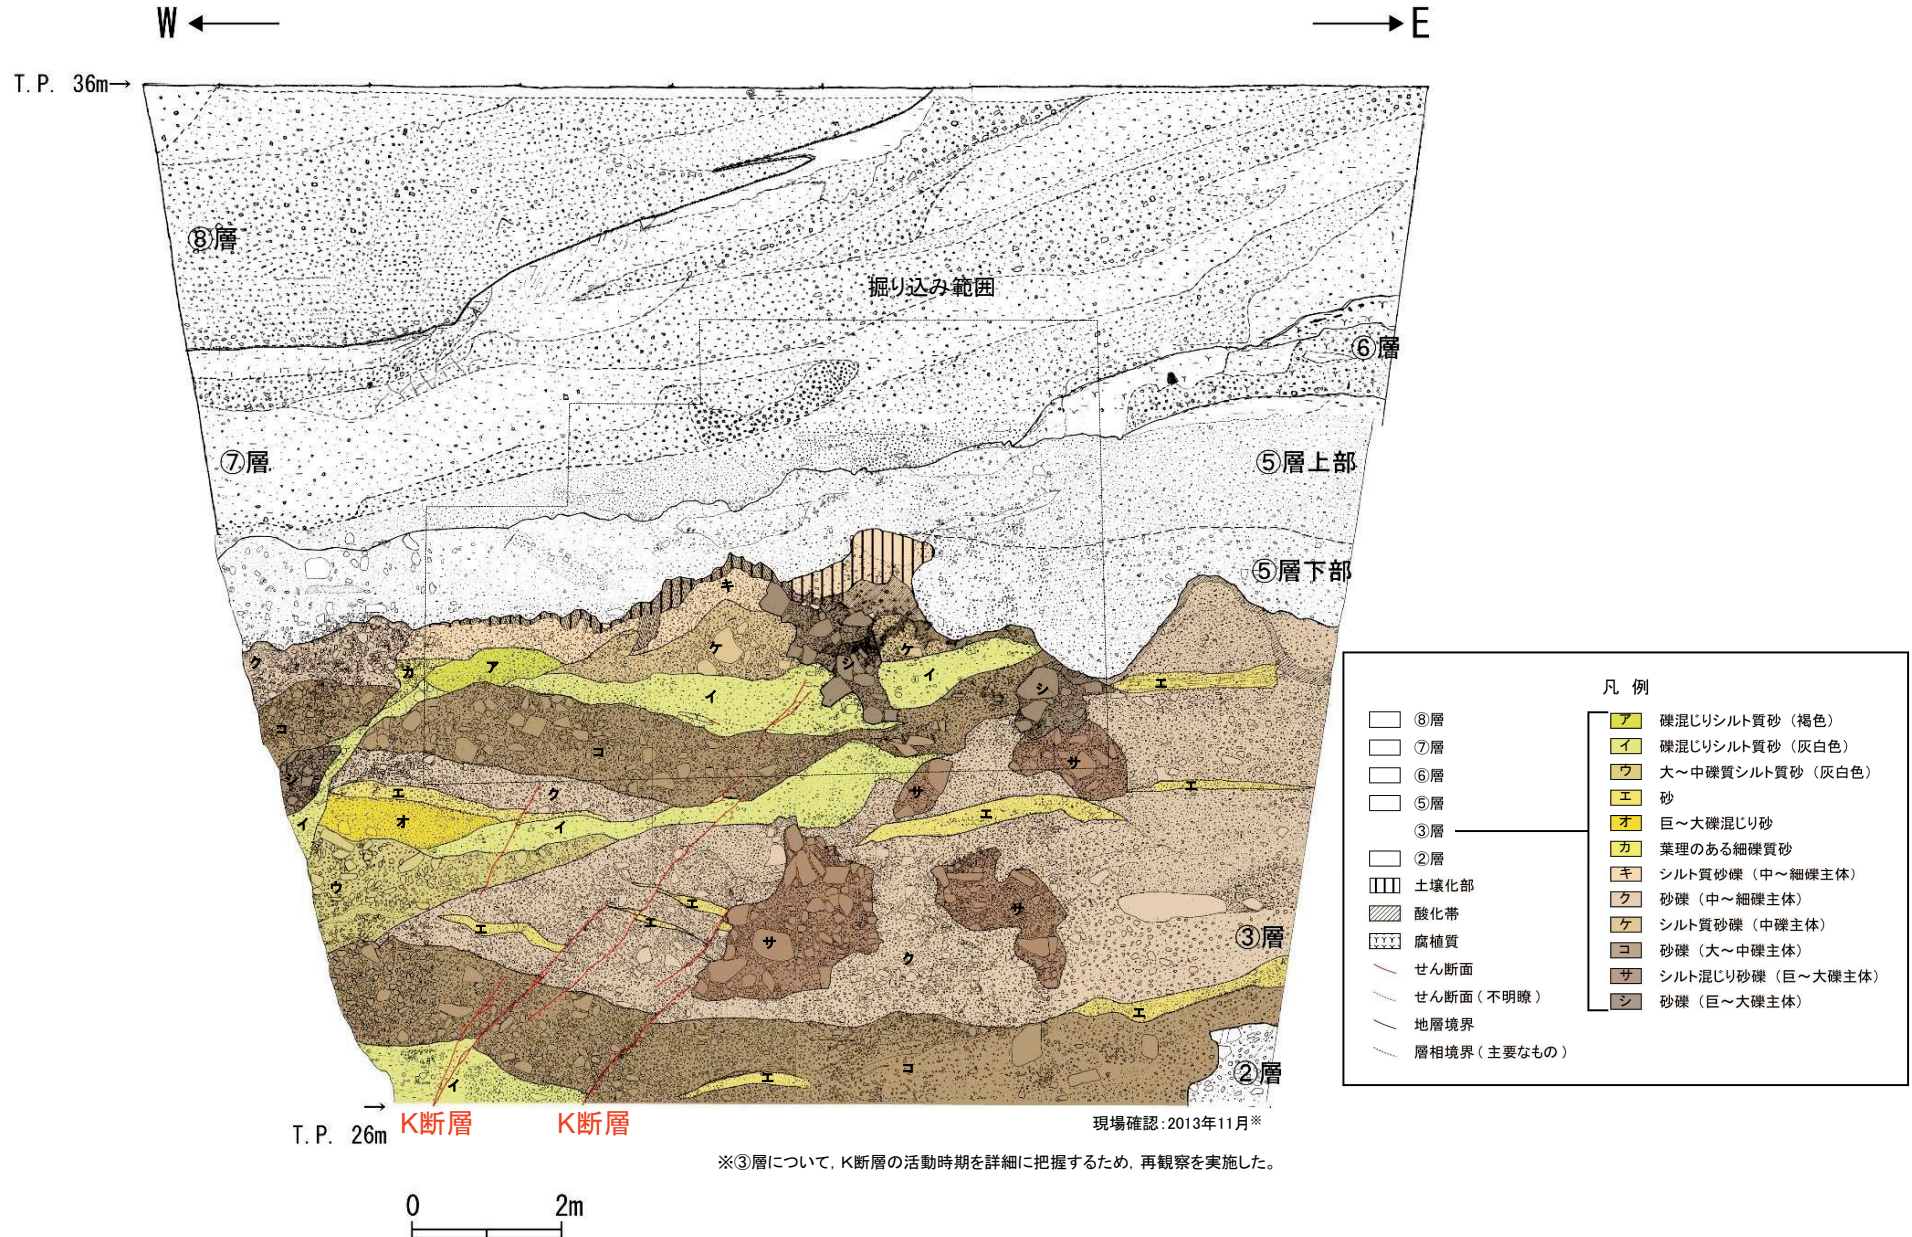
2.3.1 活動性評価(北西法面) ③層の層相区分 (D-1トレンチ北西法面(その1))

- D-1トレンチ北西法面では、③層については、K断層の活動時期を詳細に把握するため、地層を細区分することとし、**礫率、礫径、堆積構造及び色調に着目した層相区分**を行い、**連続的に堆積している地層等を一つの地層と扱うこととし、a層～o層に区分した。**
- この細区分については、**観察によって確認した礫率、礫径、堆積構造及び色調に着目した岩相区分により単層毎に区分した。**
