2.3.1 活動性評価結果(北西法面)

2.3.1 活動性評価(北西法面) 地層の堆積状況 (D-1トレンチ北西法面(その1))

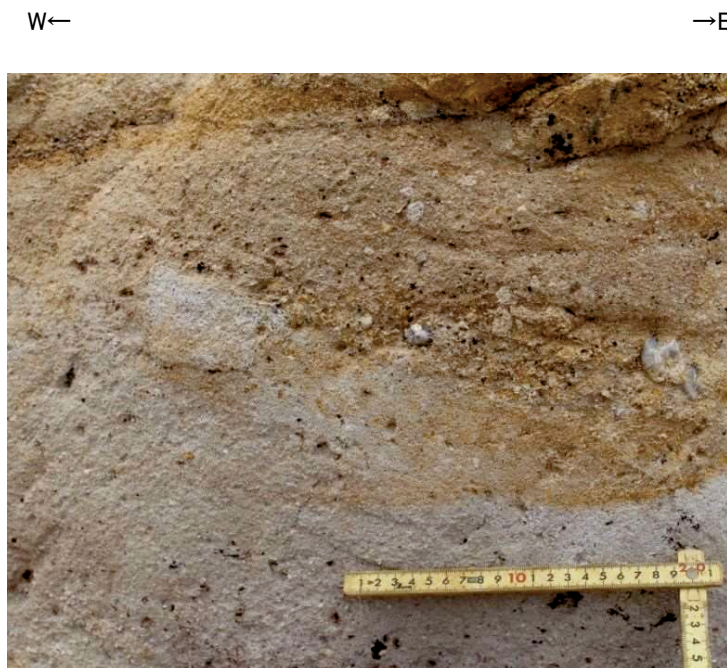
拡大写真3

- K断層は、③層中のj層までの地層に変位や変形を与えており、j層中の砂礫層の層理は東へ傾斜している。
- 一方、j層直上のk層は、下位のj層を傾斜不整合関係で覆っており、k層の基底及びk層中の砂層はほぼ水平である。

j層／k層境界

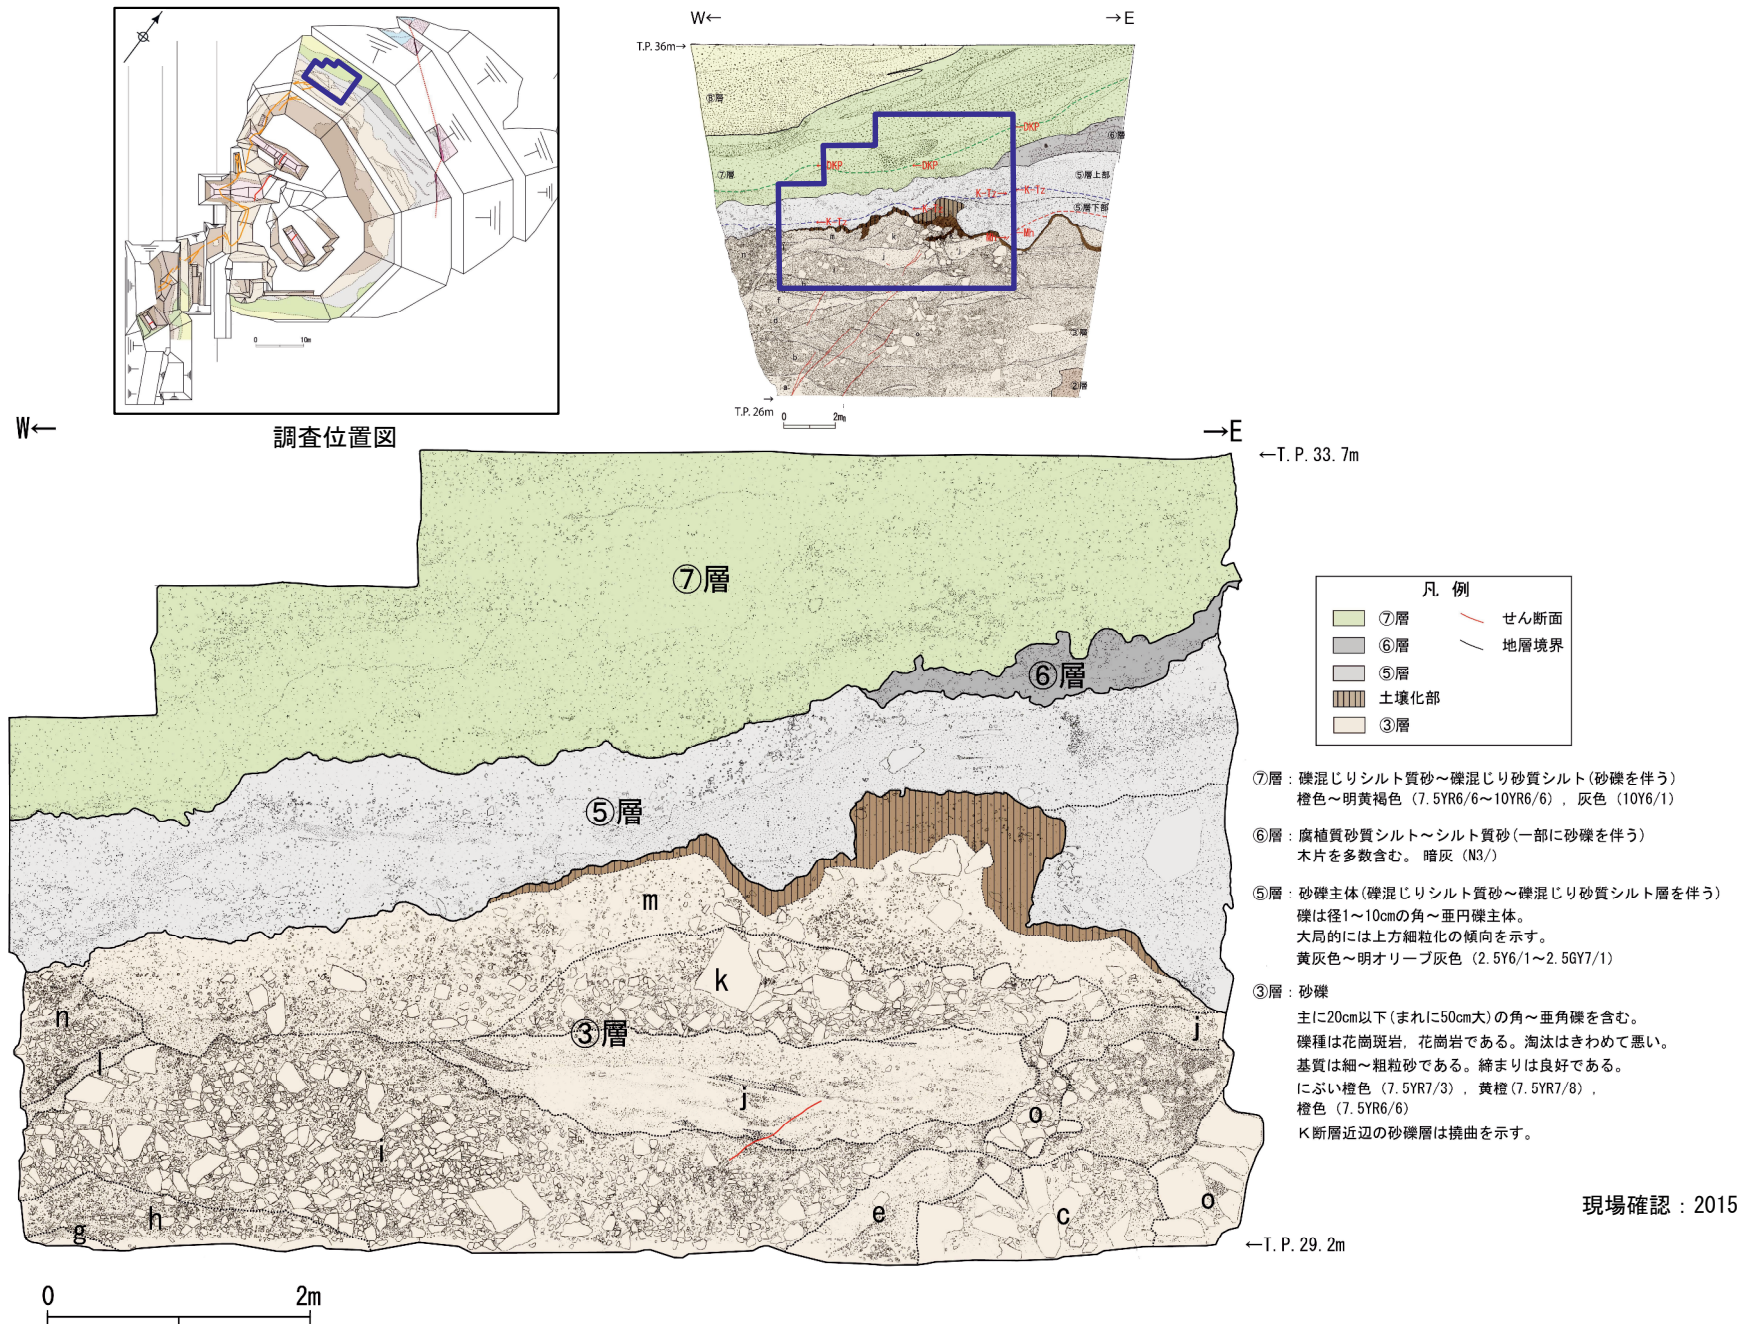
2.3.1 活動性評価(北西法面) 北西法面 掘り込み後の観察結果 (法面掘り込みスケッチ)

- k層はo層によってチャネル状に削られていたことから、同法面をさらに奥行方向に掘削した。
- その結果、o層の分布範囲は狭小となり、j層とk層との傾斜不整合関係やk層基底の水平性がより明瞭となった。
