K断層 破碎部性状 H24-A-11 深度10.20~12.76m(肉眼観察による断層岩区分(5/5))

K断層 破碎部性状 H24-A-11 深度10.20~12.76m(薄片作製位置)

K断層 破碎部性状 H24-A-11 深度10.20~12.76m(変位センス, 薄片観察による断層岩区分(1/3))

K断層 破碎部性状 H24-A-11 深度10.20~12.76m(変位センス, 薄片観察による断層岩区分(2/3))

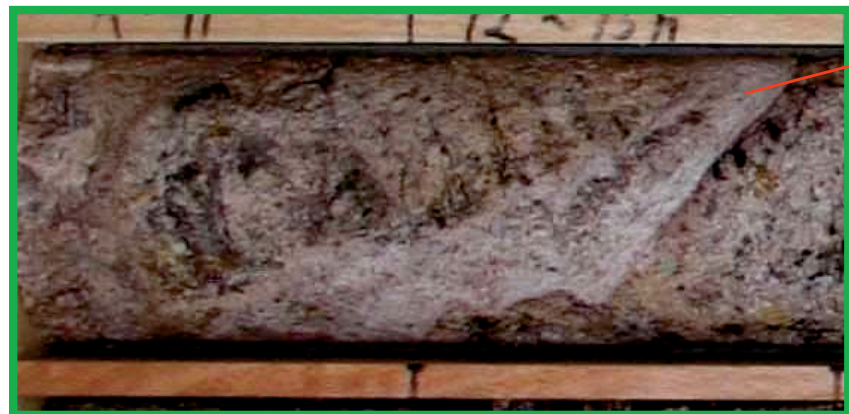
緑枠部拡大

断層ガウジ ← → 破碎部範囲※
 ※: 写真上は白色で記載

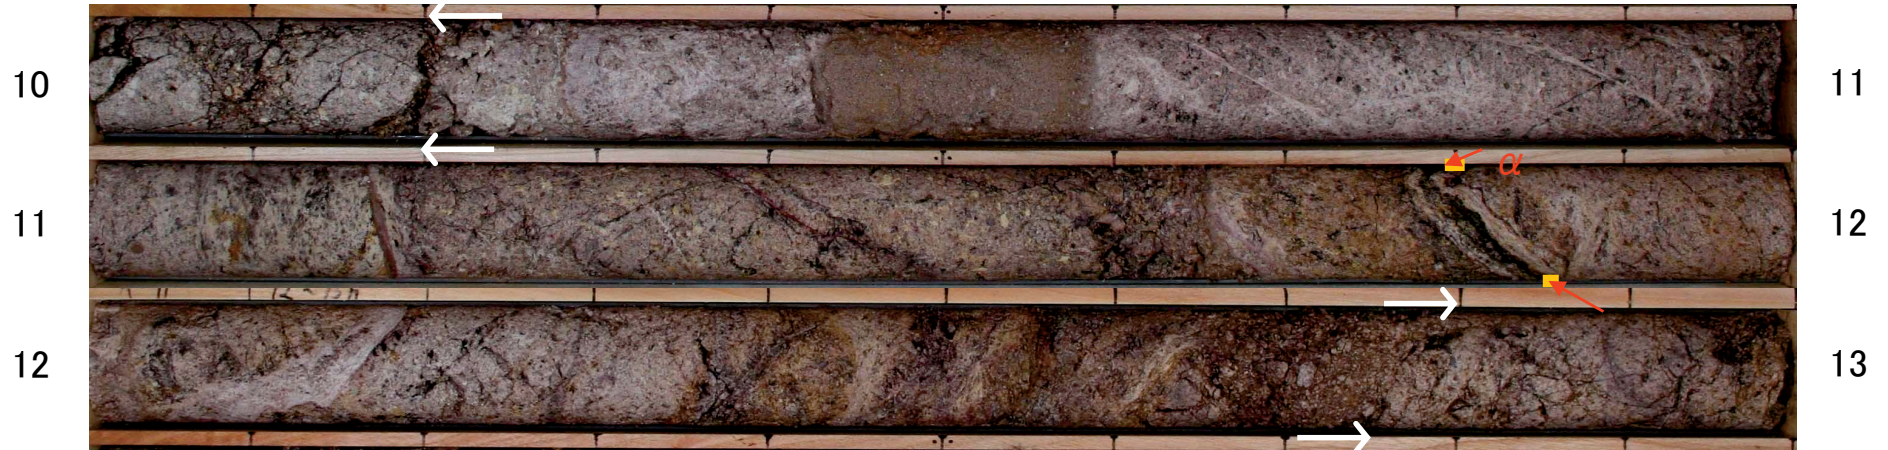
コア写真

・薄片は断層面 α 及び細粒化が進んだ範囲を含むように作製した。

※断層面 α は最新活動面

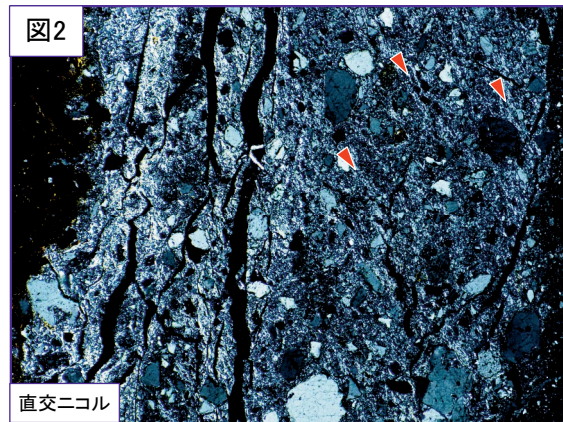
赤三角印の方向は粘土鉱物の配列方向を示す

- ・最新活動ゾーンには、以下の特徴が認められる。
- せん断構造に伴う粘土鉱物の定向配列が認められる。(図2)
- 基質は粘土鉱物を主体とする。(図2)
- 粘土状部の分布は帯状で直線的である。(図1)
- 岩片は少ない。(図2)
- 角ばった岩片が多い。(図2)
