K断層 破碎部性状 H24-E-2 深度13.23~15.82m(変位センス, 薄片観察による断層岩区分(2/3))

K断層 破碎部性状 H24-E-2 深度13.23~15.82m(変位センス, 薄片観察による断層岩区分(3/3))

K断層 破碎部性状 H24-E-2 深度13.23～15.82m(断層岩区分の総合評価)

K断層 破碎部性状 H24-E-1 深度8.41~9.70m(肉眼観察による断層岩区分(1/2))

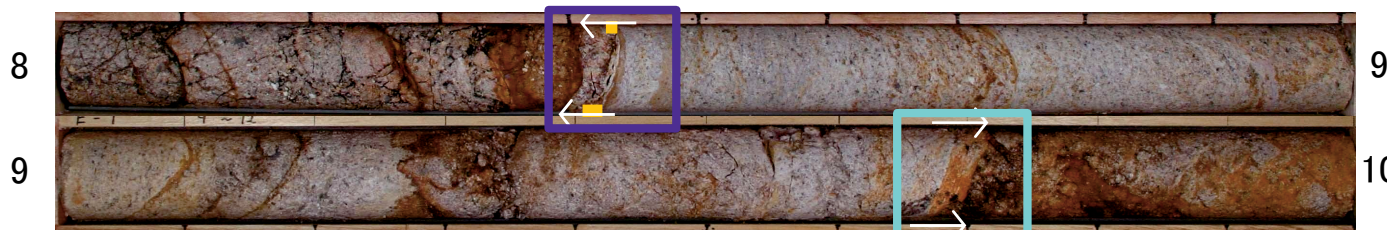
コア写真

8.41~8.43m: 粘土混じり礫状破碎部(Hj)
 上端5~20°, 下端30°で前者は湾曲, 後者は波打ちながら連続。区間全体のコアが粘土化し軟化している。赤褐色を呈する。幅20~25mm。

8.43~8.44m: 粘土状破碎部(Hc-1)
 上端下端ともに30°で、前者は波打ち, 後者は直線的でシャープに連続。径1mmの石英粒をわずかに含む。上位側は白色, 下位側は淡褐色を呈する。幅10mm。

8.44~9.68m: 粘土混じり礫状破碎部(Hj)
 コア全体が粘土化し軟化しているものが多いが、8.75mに40°幅2mmの白色粘土脈, 8.94mに54°幅2~7mmの灰赤色粘土脈, 9.10mに53°幅1~4mmの褐色粘土脈, 9.18mに54°の暗褐色風化割れ目など直線的でシャープなせん断割れ目が残留している。

9.68~9.70m: 粘土質礫状破碎部(Hb)
 上端25°で直線的にシャープに連続, 下端30°で直線的であるが幅が膨縮して連続。径1~2mmの石英粒のみを含む。橙色を呈する。幅1~2cm。

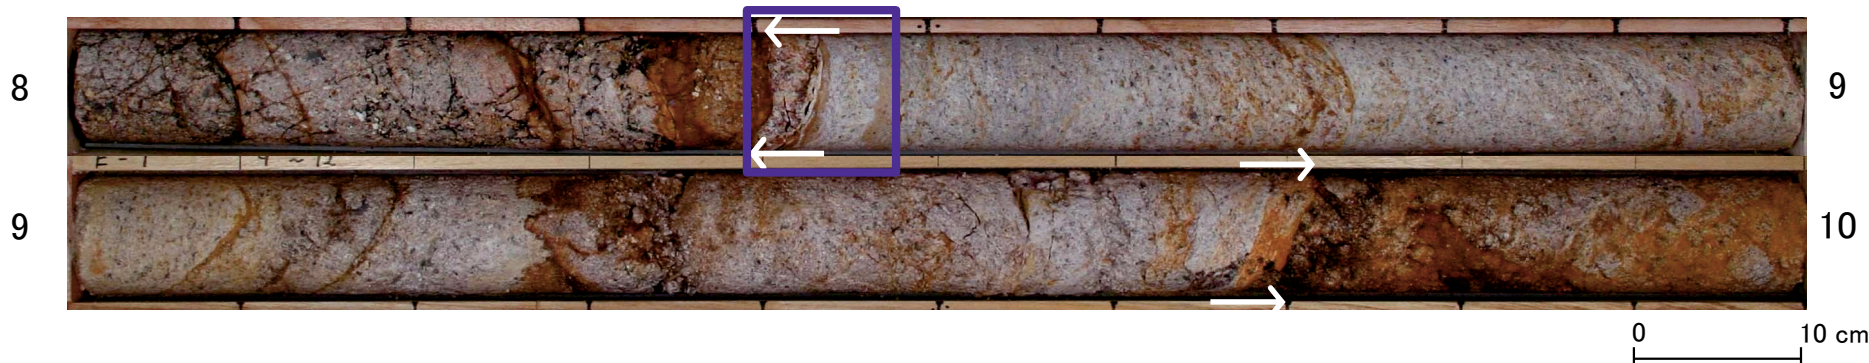
コア写真

- ・ボーリングコア観察において、深度8.44mに断層面 α が認められる。
- ・断層面 α は、湾曲及び凹凸が少なく、直線性に富む。また、不連続部が認められず、連続性に富む。

●8.41~9.70m: 破碎部(K断層)
 8.41~8.43m: 粘土混じり礫状破碎部(Hj)
 上端5~20°, 下端30°で前者は湾曲, 後者は波打ちながら連続。区間全体のコアが粘土化し軟化している。赤褐色を呈する。幅20~25mm。
 8.43~8.44m: 粘土状破碎部(Hc-1)
 上端下端ともに30°で, 前者は波打ち, 後者は直線的でシャープに連続。径1mmの石英粒をわずかに含む。上位側は白色, 下位側は淡褐色を呈する。幅10mm。
 8.44~9.68m: 粘土混じり礫状破碎部(Hj)
 コア全体が粘土化し軟化しているものが多いが, 8.75mに40°幅2mmの白色粘土脈, 8.94mに54°幅2~7mmの灰赤色粘土脈, 9.10mに53°幅1~4mmの褐色粘土脈, 9.18mに54°の暗褐色風化割れ目など直線的でシャープなせん断割れ目が残留している。
 9.68~9.70m: 粘土質礫状破碎部(Hb)
 上端25°で直線的にシャープに連続, 下端30°で直線的であるが幅が膨縮して連続。径1~2mmの石英粒のみを含む。橙色を呈する。幅1~2cm。

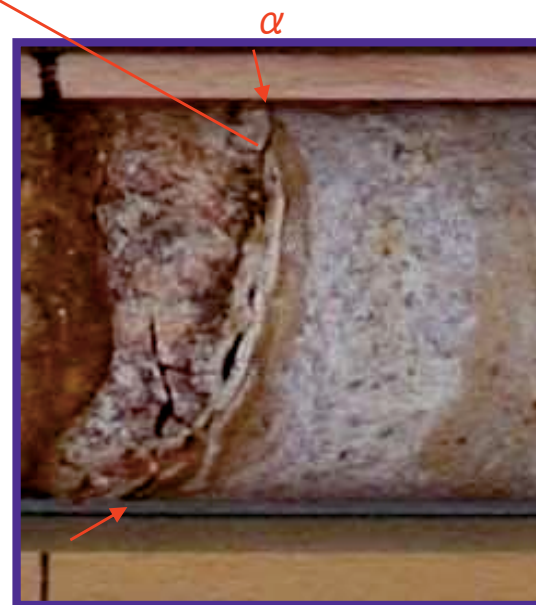
青砕部拡大

湾曲及び凹凸が少なく、不連続部が認められない

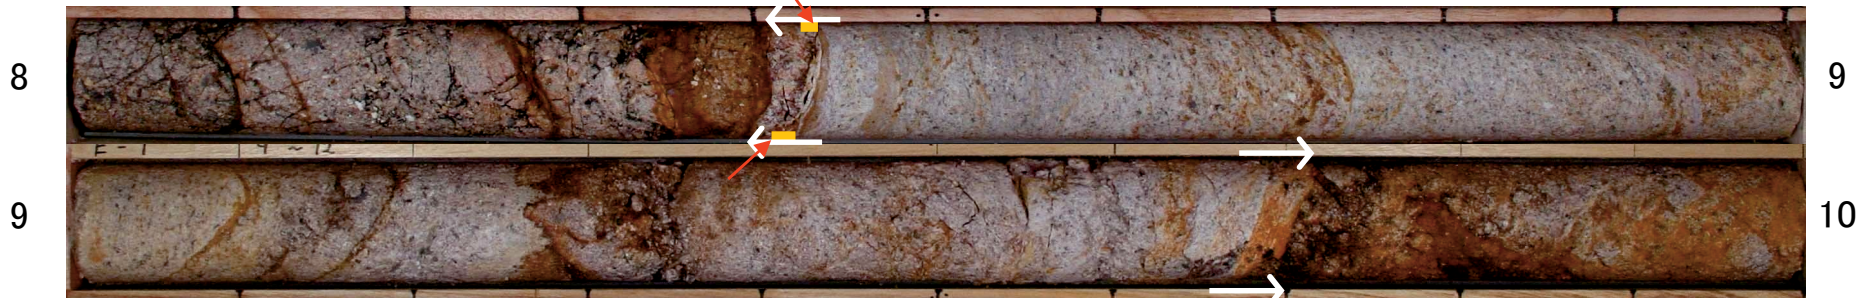
コア写真

・薄片は断層面 α 及び細粒化が進んだ範囲を含むように作製した。

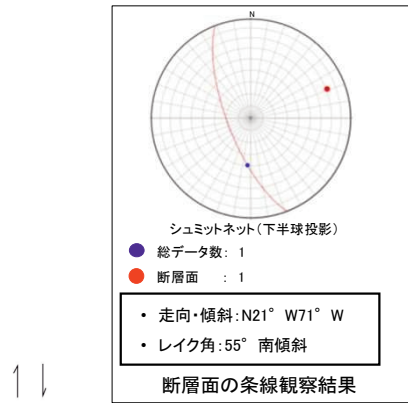
最新活動ゾーン

- ・H24-E-1のボーリングコアから採取した薄片試料の観察結果によれば最新活動ゾーンの変位センスは、右ずれを伴う逆断層である。
- ・最新活動ゾーンに以下の特徴が認められることから、断層ガウジと判断した。
 - (断層ガウジ)せん断構造に伴う粘土鉱物の定向配列が認められる。
 - (断層ガウジ)基質は粘土鉱物を主体とする。
 - (断層ガウジ)粘土状部の分布は帯状で直線的である。
 - (断層ガウジ)丸みを帯びている岩片が多い。
 - 岩片は少ない。

走向・傾斜 N21° W71° W
X: 条線方向 (下向きを正とする)
Z: 断層面の法線方向 (上盤側を正とする)
