## K断層 破碎部性状 H24-B'-1 深度7.50~10.93m(肉眼観察による断層岩区分(1/3))

## K断層 破碎部性状 H24-B'-1 深度7.50~10.93m(肉眼観察による断層岩区分(2/3))

# K断層 破碎部性状 H24-B'-1 深度7.50~10.93m(肉眼観察による断層岩区分(3/3))

# K断層 破碎部性状 H24-B'-1 深度7.50~10.93m(薄片作製位置)

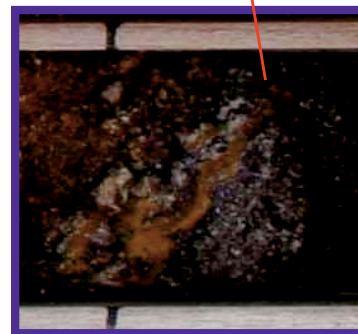
青砕部拡大

連続性及び直線性に乏しい粘土

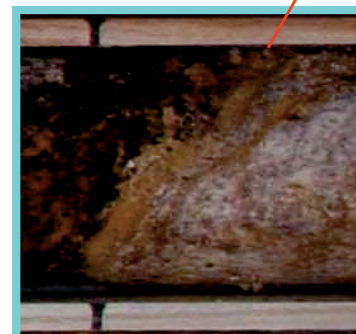
水色砕部拡大

深度7.90~7.91mの連続性の良い粘土

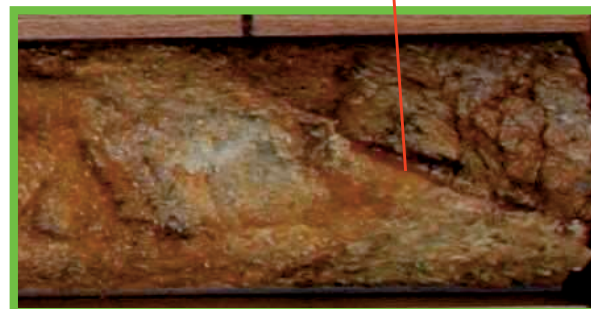
緑枠部拡大

連続性に乏しい粘土

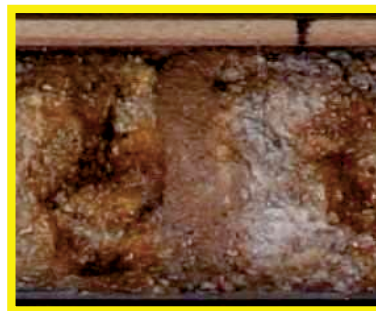
## コア写真

・なお、深度10.36~10.38mのほぼ水平に分布するにぶい橙色の細粒部については、コア掘削時のコアの供回りによるものであり、当該区間付近のBHTV孔壁展開画像には、水平方向に分布するにぶい橙色の細粒部は認められない。

黄色砕部拡大 0 5 cm
