K断層 破碎部性状 D-1トレンチ1-1ピット底盤(変位センス, 薄片観察による断層岩区分(3/3))

K断層 破碎部性状 D-1トレンチ1-1ピット底盤(断層岩区分の総合評価)

K断層 破碎部性状 H24-H-6-1 深度9.58~14.36m(肉眼観察による断層岩区分(1/4))

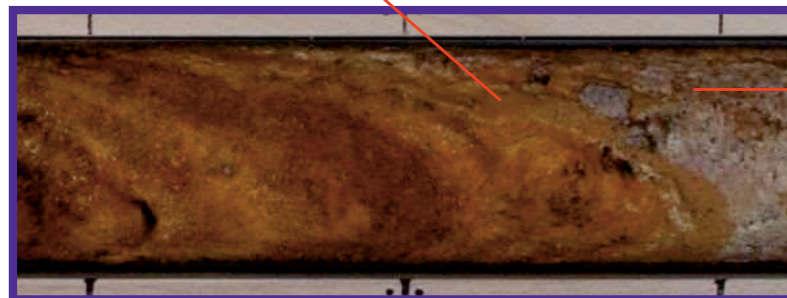
青枠部拡大

深度9.58~9.59mの連続性及び直線性が良い粘土

細粒部が網目状に分布する
