## K断層 破碎部性状 H24-H-14 深度4.93~7.81m(肉眼観察による断層岩区分)

# K断層 破碎部性状 H24-H-14 深度4.93~7.81m(薄片作製位置)

# K断層 破碎部性状 H24-H-14 深度4.93~7.81m(変位センス, 薄片観察による断層岩区分(1/2))

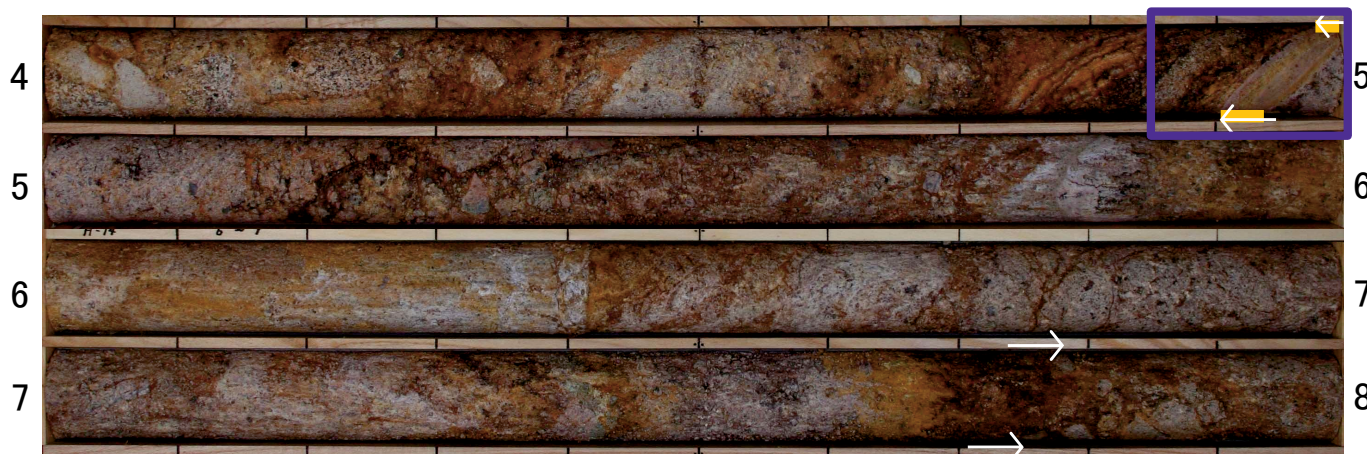
### コア写真

- 4.93~7.81m: 破碎部(K断層)
- 4.93~4.97m: 粘土状破碎部(Hc-1)  
 上端55°, 下端55° で、両者とも直線的でシャープに連続。径1~2mmの石英粒を少量含む。色調は浅部側から、にぶい橙色~明黄褐色~にぶい橙色~明黄褐色とほぼ平行な縞状で厚さ5~10mmで繰り返し出現する。幅3.5cm。
- 4.97~7.81m: 粘土混じり岩片状破碎部(Hj)  
 上端55°, 下端50° で、上端は直線的でシャープに、下端は一部不明瞭で連続する。径5~40mmの一部粘土化、一部硬さEないしDの花崗斑岩岩片と岩片が粘土化ないし砂状化した基質からなる。5.74~5.84m, 6.17~6.42m, 7.10~7.34m, 7.50~7.69mはいずれも粘土化が著しい軟弱な粘土であるが、各粘土境界は漸移的でせん断面はもたない。全体の色調は風化の強弱に対応して、灰白色~明黄褐色~橙色~褐色など多様に変化する。

- ・ 深度4.93~4.97mの「粘土状破碎部(Hc-1)」と記載の箇所については、軟質で、細粒部の連続性及び直線性が良く、原岩組織が認められる岩片を主体とし基質も細粒化した岩片からなる組織も認められない。これらのことから断層ガウジであると判断した。
- ・ 深度4.97~7.81mの「粘土混じり岩片状破碎部(Hj)」と記載の箇所については、やや硬質~やや軟質であるが、含まれる細粒部は局所的に分布し、連続性及び直線性に乏しく、原岩組織が認められる岩片を主体とし基質も細粒化した岩片からなる組織も認められる。これらのことから変質したカタクレーサイトであると判断した。

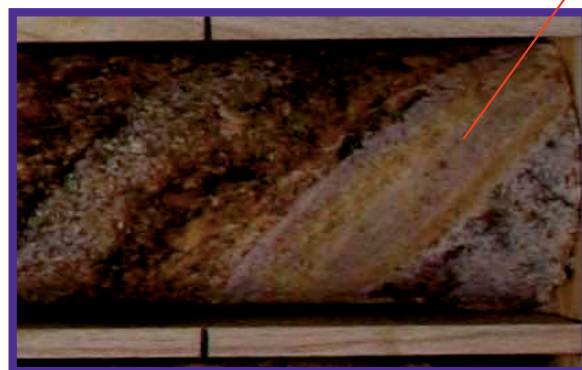
青枠部拡大

深度4.93~4.97mの連続性及び直線性が良い粘土

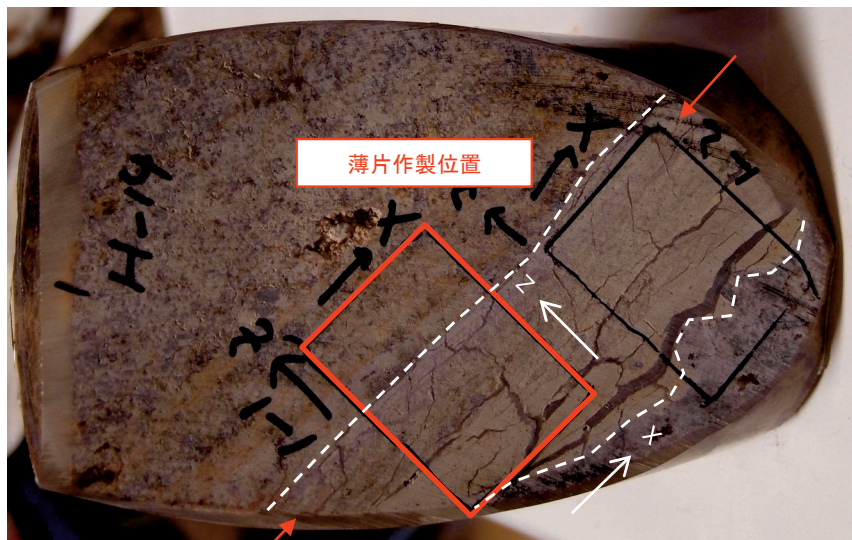
薄片作製位置写真

X: 条線方向(下向きを正とする)  
 Z: 断層面の法線方向(上盤側を正とする)

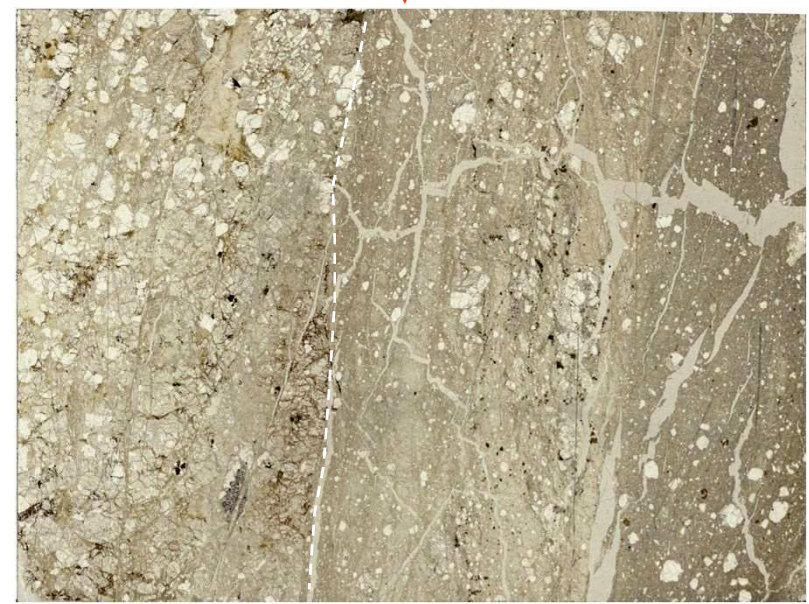
薄片全景写真(単ニコル)

X: 条線方向(下向きを正とする)  
 Z: 断層面の法線方向(上盤側を正とする)

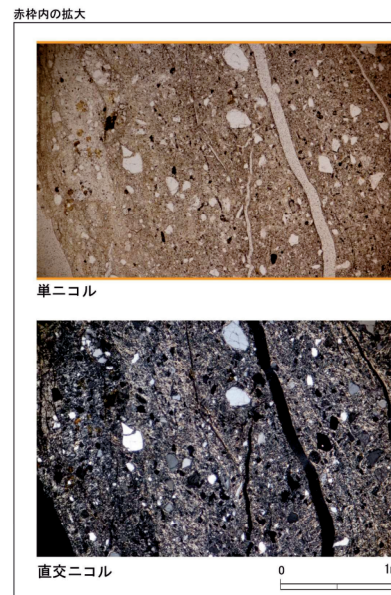
最新活動ゾーン

- ・H24-H-14のボーリングコアから採取した薄片試料の観察結果によれば最新活動ゾーンの変位センスは、右ずれを伴う逆断層である。
- ・最新活動ゾーンに以下の特徴が認められることから、断層ガウジと判断した。
  - (断層ガウジ)せん断構造に伴う粘土鉱物の定向配列が認められる。
  - (断層ガウジ)基質は粘土鉱物を主体とする。
  - (断層ガウジ)粘土状部の分布は帯状で直線的である。
  - (断層ガウジ)丸みを帯びている岩片が多い。
  - 岩片は少ない。
