# MARICO-2のルースパーツに関する 審査会合指摘への回答

2023年11月2日  
日本原子力研究開発機構  
大洗研究所 高速実験炉部

# 法令報告後のMARICO-2のルースパーツの 調査状況について

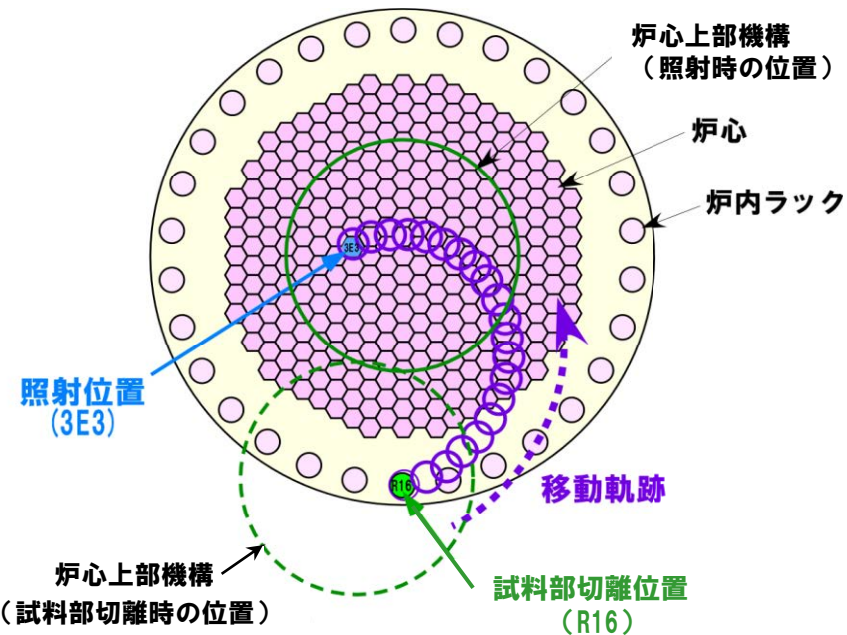
MARICO-2の移動軌跡

- MARICO-2試料部に6本の固定ピンで固定していたハンドリングヘッド (H/H) が分離 (H/Hは炉心上部機構内で保持機構に保持された状態)
- 炉内観察画像の解像度ではH/H側 (炉心上部機構側)、に固定ピンは確認できず、固定ピンの脱落\*を想定

\* MARICO-2試料部切離作業位置 (炉内ラックR16上部) から、固定ピン落下位置は炉内ラックR16上部近傍もしくはは炉心外周槽と推定

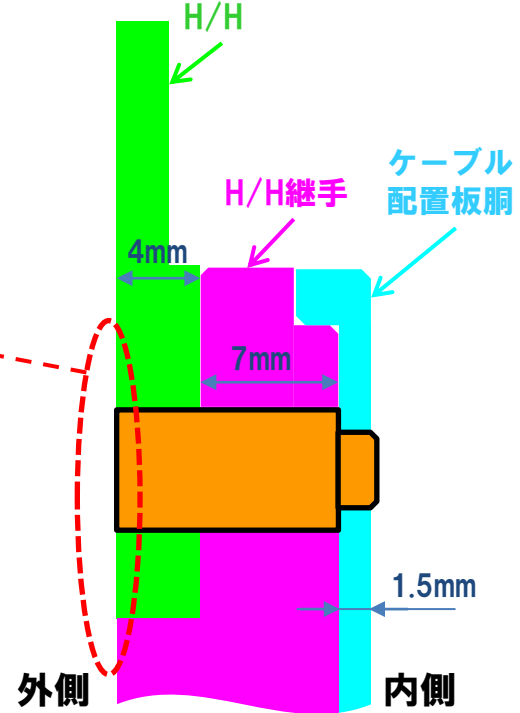
## H/H 固定ピン

直径: 6 mm  
 長さ: 13 mm  
 個数: 6 本  
 質量: 2.7g/本

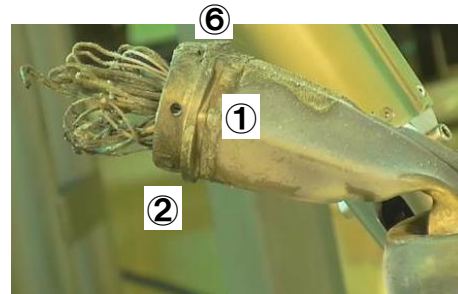
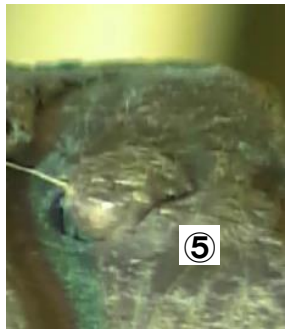
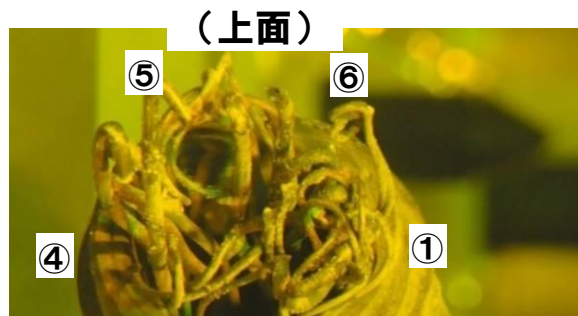
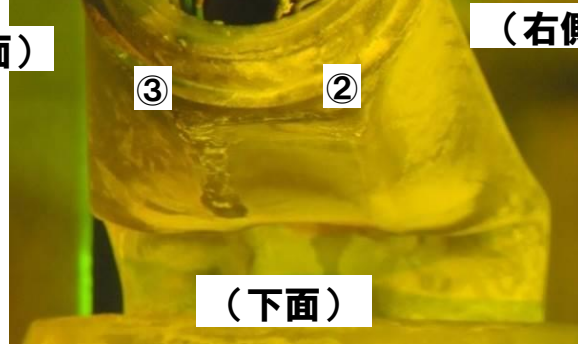
# 回収したMARICO-2試料部頂部の詳細外観観察

完全に脱落

長さ : 約 12mm  
 幅 : 約 6mm  
 線量率 : 約 20mSv/h  
 質量 : 約 1.1g

## MARICO-2試料部のPIEで約1gの金属小片を確認

- 元素分析の結果、固定ピンと同じSUS316系のステンレスであり、炉心上部機構の材料(SUS304)ではない。

- 組成、形状及び試料部内から回収されたことからMARICO-2固定ピンの一部と判断。

**固定ピン①の脱落を確認。**

**その他の5本の固定ピンはハンドリングヘッド継手に残留(一部欠損有)。**

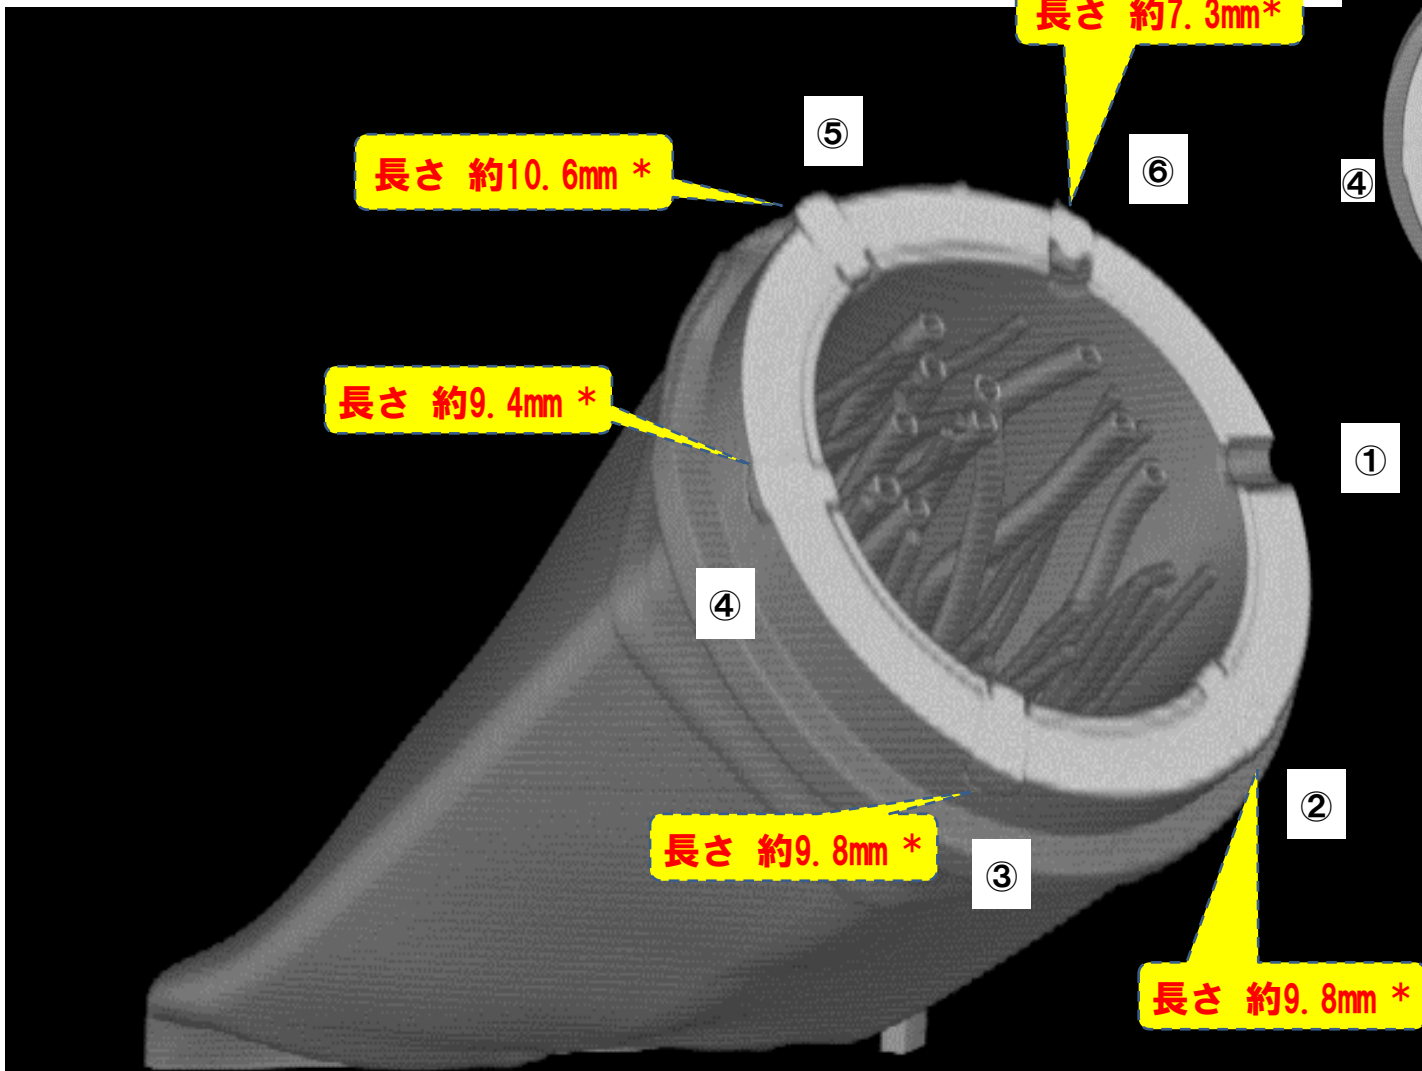
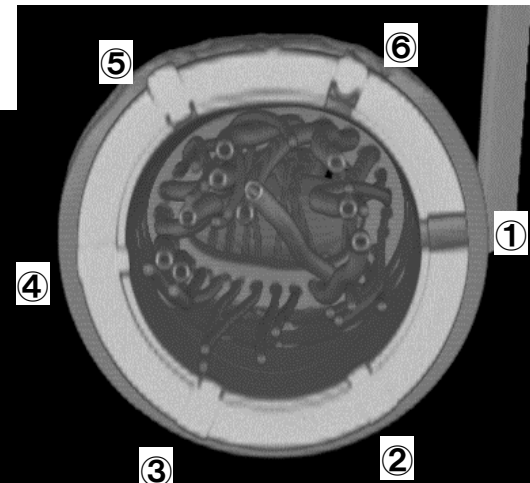
# MARICO-2試料部頂部のX線CT検査

固定ピン①の脱落を確認。  
その他の5本の固定ピンはハンドリングヘッド継手に残留(一部欠損有)。

\*長さはCT画像のハンドリングヘッド継手の肉厚を基準として算出

- 6本中1本は完全に脱落しているが、他5本は1/2以上がハンドリングヘッド継手部に残存。
- X線CT画像に基づく残存量及び回収された固定ピン小片の質量を考慮すると、試料部で確認された固定ピンは合計約**10.4g**、回収されていないルーサーパーツは約**5.7g**となる。

固定ピン番号	①	②	③	④	⑤	⑥	計算合計 (小片1.1g考慮)
CT画像での残存長さ[mm]	0	9.8	9.8	9.4	10.6	7.3	
欠損部長さ (φ4mm部) [mm]	2	0	0	0	0	0	
欠損部長さ (φ6mm部) [mm]	11	3.2	3.2	3.6	2.4	5.7	
SUS316の密度 (室温)	7.97	7.97	7.97	7.97	7.97	7.97	
各固定ピン質量[g]	2.68	2.68	2.68	2.68	2.68	2.68	16.1
各固定ピン回収量[g]	0.00	1.96	1.96	1.87	2.14	1.39	10.4
各固定ピン欠損量[g]	2.68	0.72	0.72	0.81	0.54	1.28	5.7
固定ピンの欠損率 (%)	100.0	26.9	26.9	30.3	20.2	47.9	35.2

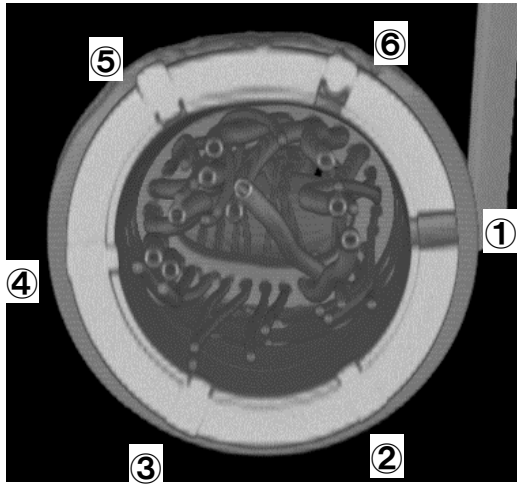
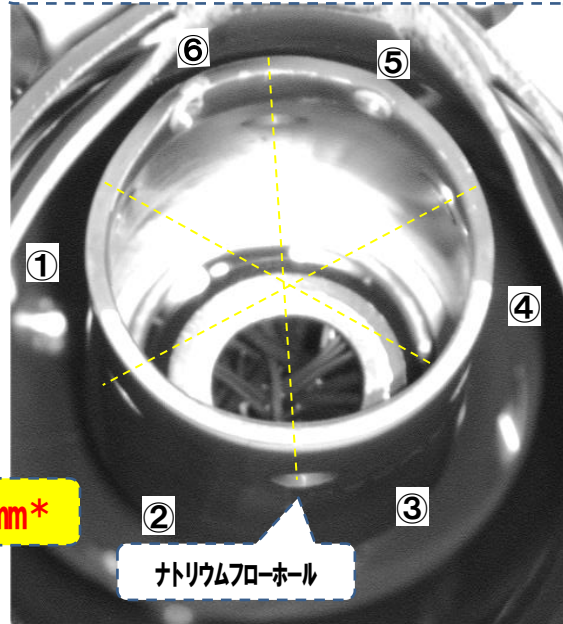
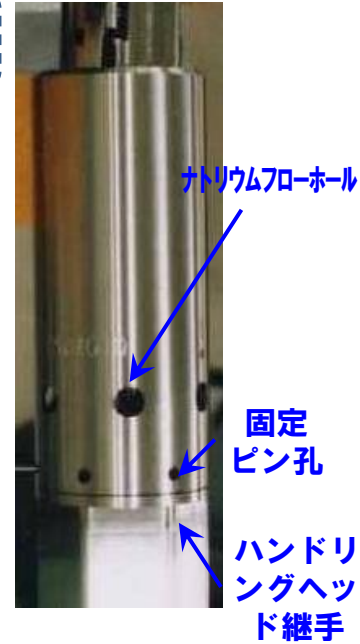
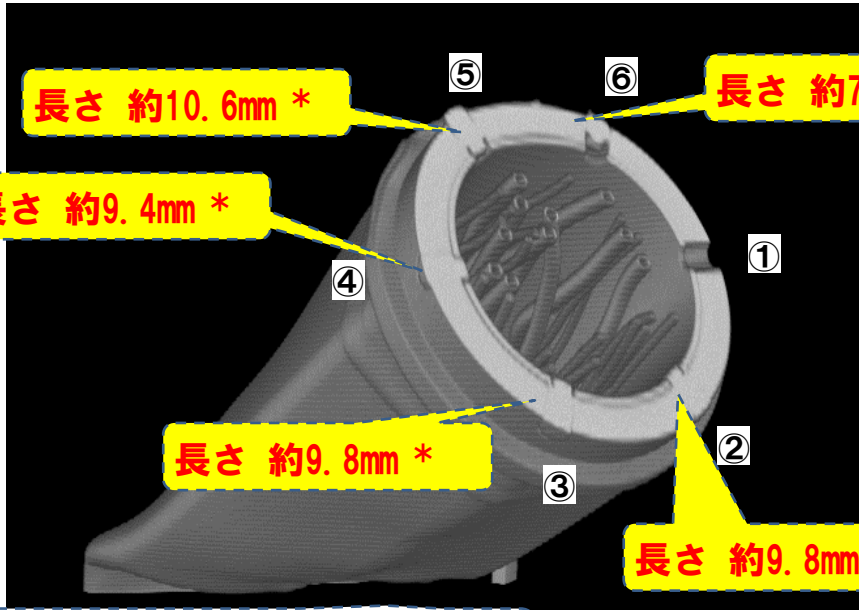
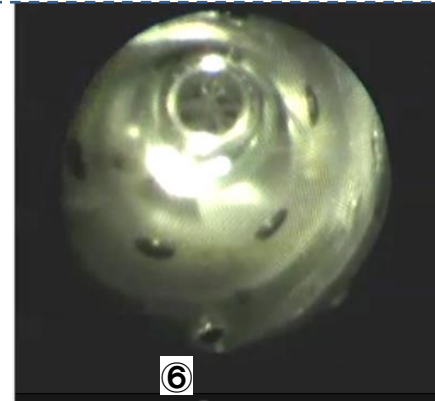
# MARICO-2試料部のX線CT検査結果とハンドリングヘッド観察結果の突合せ

旧炉心上部機構引抜時に撮影したハンドリングヘッド（耐放射線カメラによる撮影）

旧炉心上部機構下面観察時のハンドリングヘッド内部（ファイバースコープによる撮影）

②③④⑤⑥は、ハンドリングヘッド継手に固定ピンが残留している

**ハンドリングヘッド継手に固定ピンが残留**

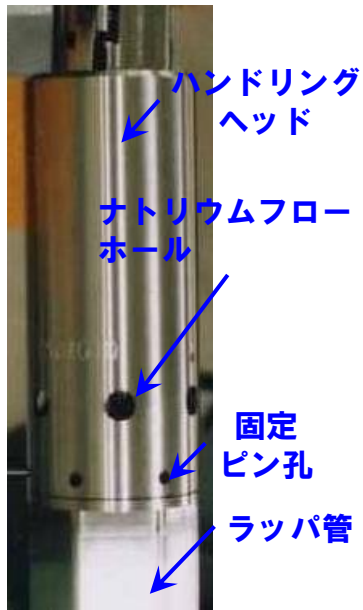
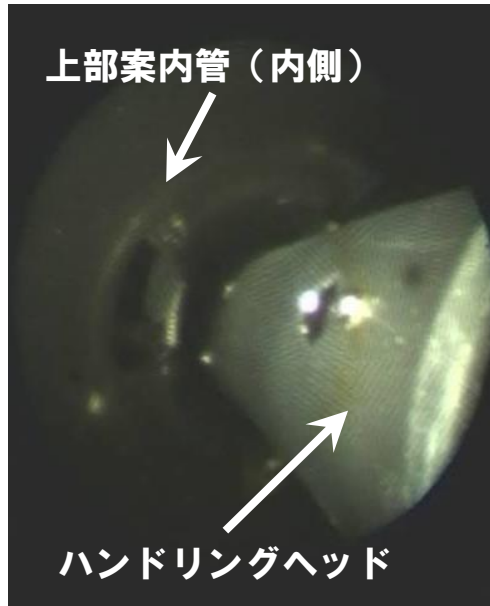
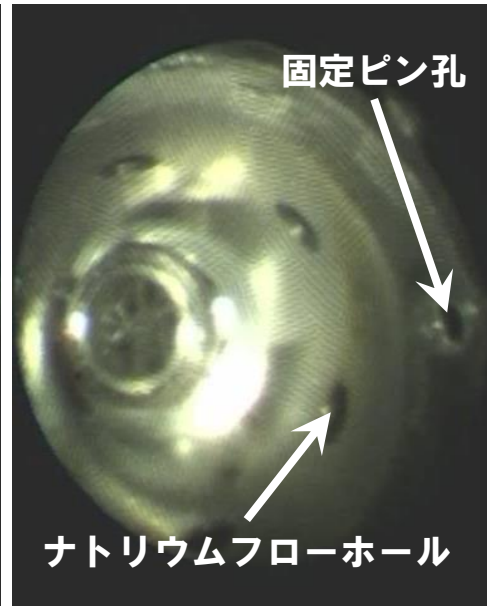
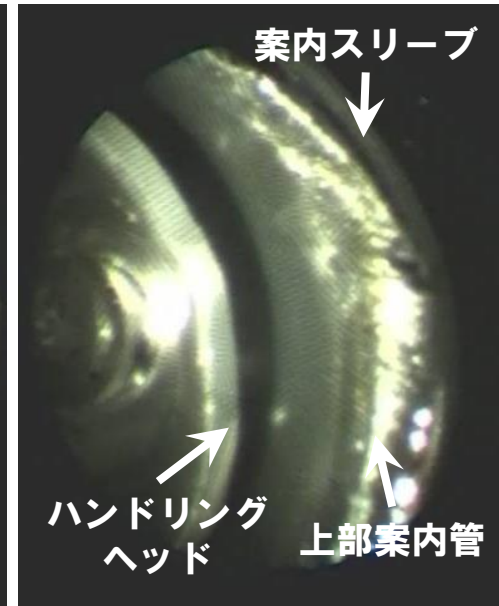
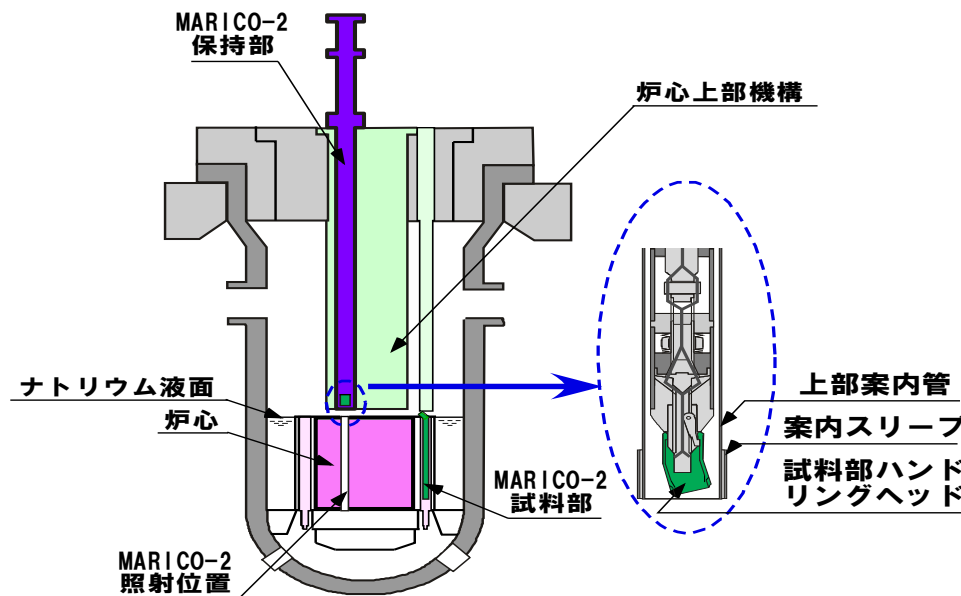
# 炉内観察結果（MARICO-2上部案内管・ハンドリングヘッド）

ハンドリングヘッド外側

ハンドリングヘッド内部

上部案内管下端変形部

- 炉心上部機構内のMARICO-2保持部に、試料部ハンドリングヘッドが接続されていた。
- ハンドリングヘッドと試料部を接続していた固定ピン6本（概略寸法：直径6mm、長さ13mm）は、ハンドリングヘッド部分では確認できなかった。
- 固定ピン以外に、ルースパーツとして想定する必要がある部品等はなかった。

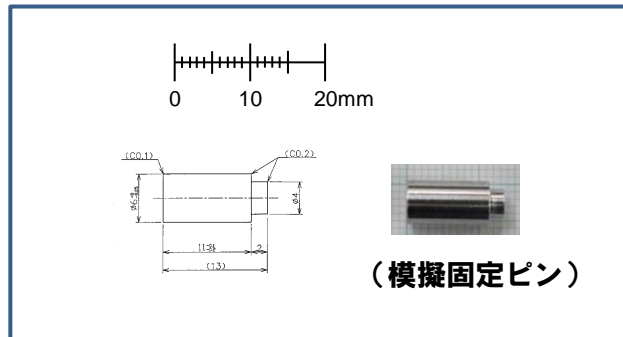
- 材料：SUS316
- 形状： $\phi 6\text{mm} \times 13\text{mm}$   
(片側先端部2mmまで $\phi 4\text{mm}$ )
- 数量：6本

ハンドリングヘッド外側より固定ピンを差し込み、ハンドリングヘッド外側 ( $\phi 6\text{mm}$ 部分) で溶接

MARICO-2試料部の観察結果から、ルースパーツの長さは2.4mm~13mmと推定

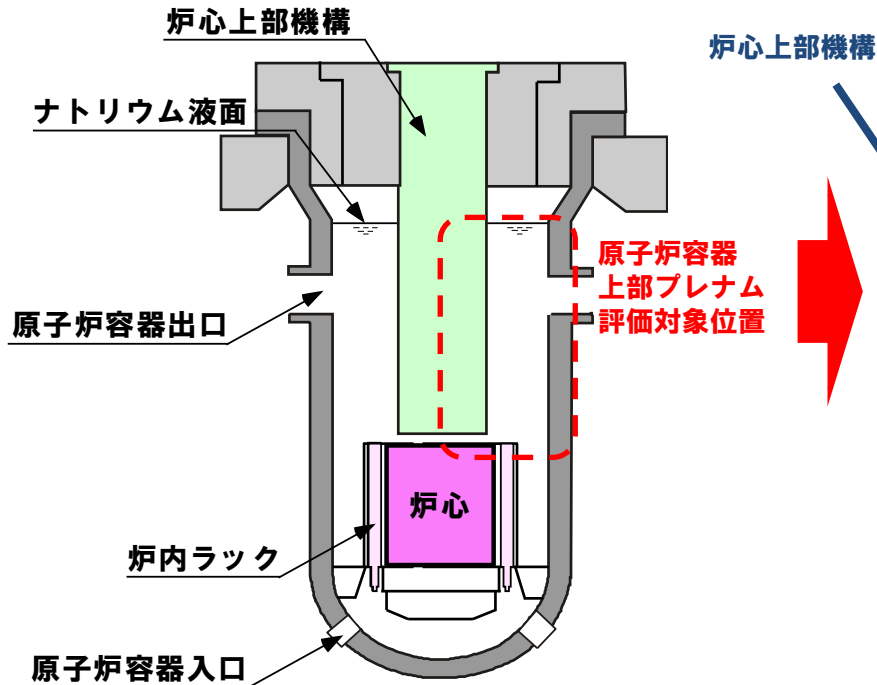
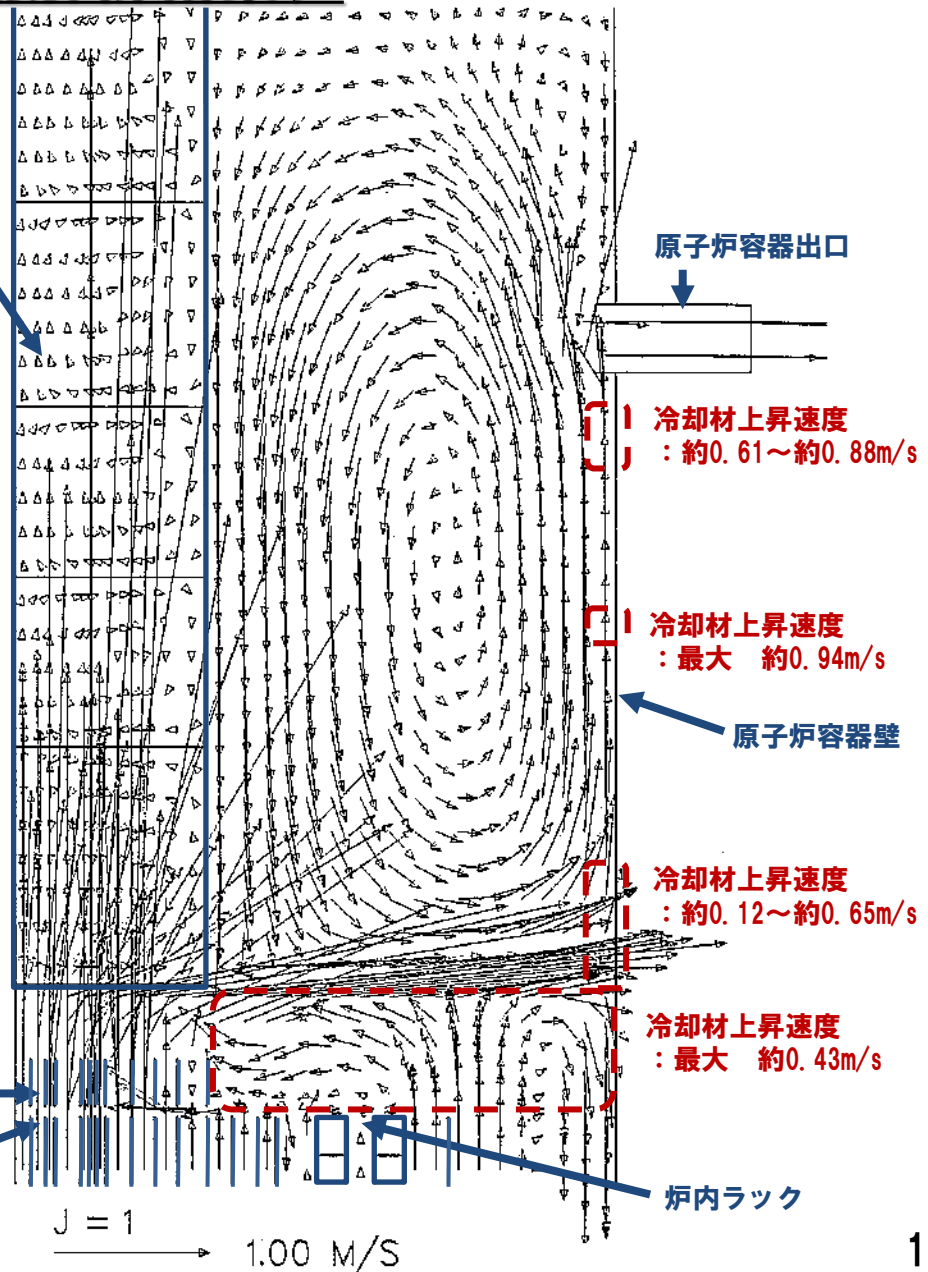
# 原子炉容器上部プレナム部の流況 (2次元流動解析結果)

- (1) 解析コード： AQUA
- (2) 解析モデル： 2次元R-Zモデル

炉心燃料集合体から流出した冷却材は、炉心上部機構下面の下部熱遮へい板に衝突する。下部熱遮へい板は、角度を付けて設置しているため、冷却材は上向きの角度で原子炉容器壁に向かって流出する。原子炉容器壁に衝突した冷却材は、上昇流と下降流に分割されるが、原子炉容器出口配管に向かう上昇流の寄与が大きく、原子炉容器壁近傍の冷却材上昇速度は速くなる。

固定ピンを浮き上がらせるために必要な最小冷却材上昇速度

: 約0.64m/s

原子炉容器上部プレナム部下部の冷却材上昇速度

: 約0.43m/s (最大)

**固定ピンが原子炉容器プレナム部内を上昇し  
原子炉容器出口配管より流出することはない**

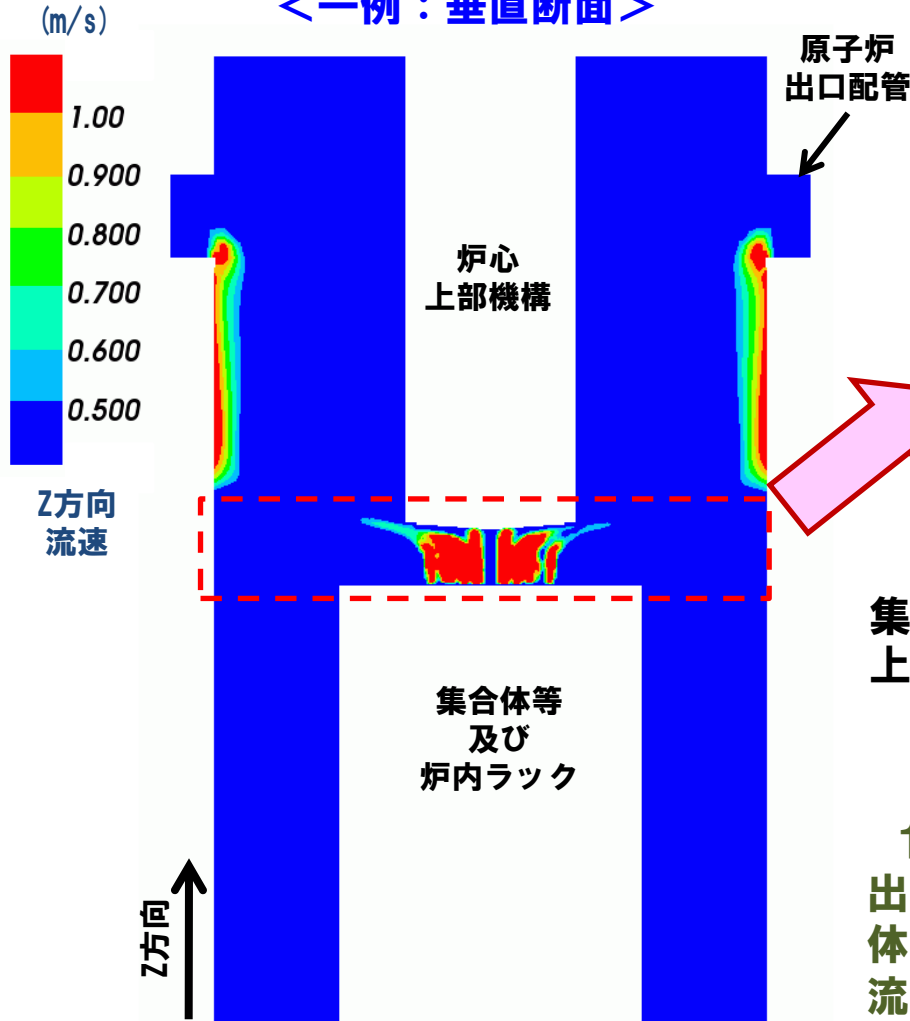
## 冷却材上昇速度（Z方向）分布 ＜一例：垂直断面＞

- (1) 解析コード： AQUA※
- (2) 解析モデル： 3次元モデル

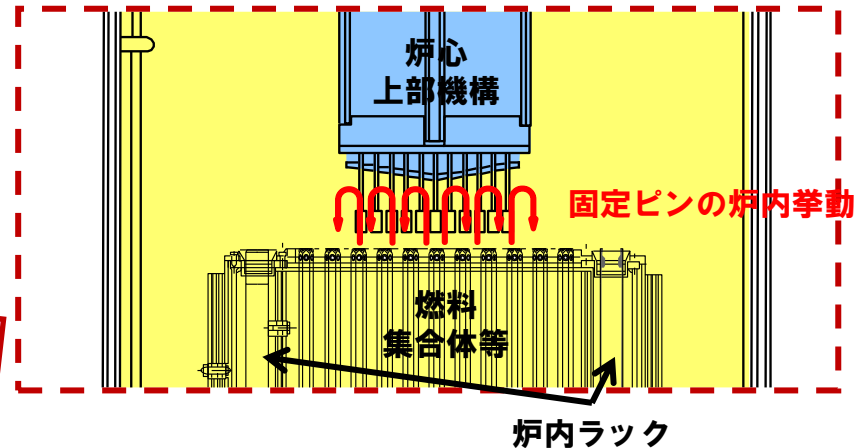
## 燃料集合体内に落下した固定ピンの 1次冷却材流量上昇時の原子炉容器内挙動イメージ

1次主循環ポンプの流量を増大させれば、燃料集合体内に落下していた固定ピンは流出し、炉心上部機構との隙間から炉心の外側に流出する。

1次冷却材流量の増大時に、燃料集合体内から流出した固定ピンは、冷却材上昇速度が小さい反射体・遮へい集合体領域や炉心外周槽に沈降し、定格流量到達後も浮き上がることはない。

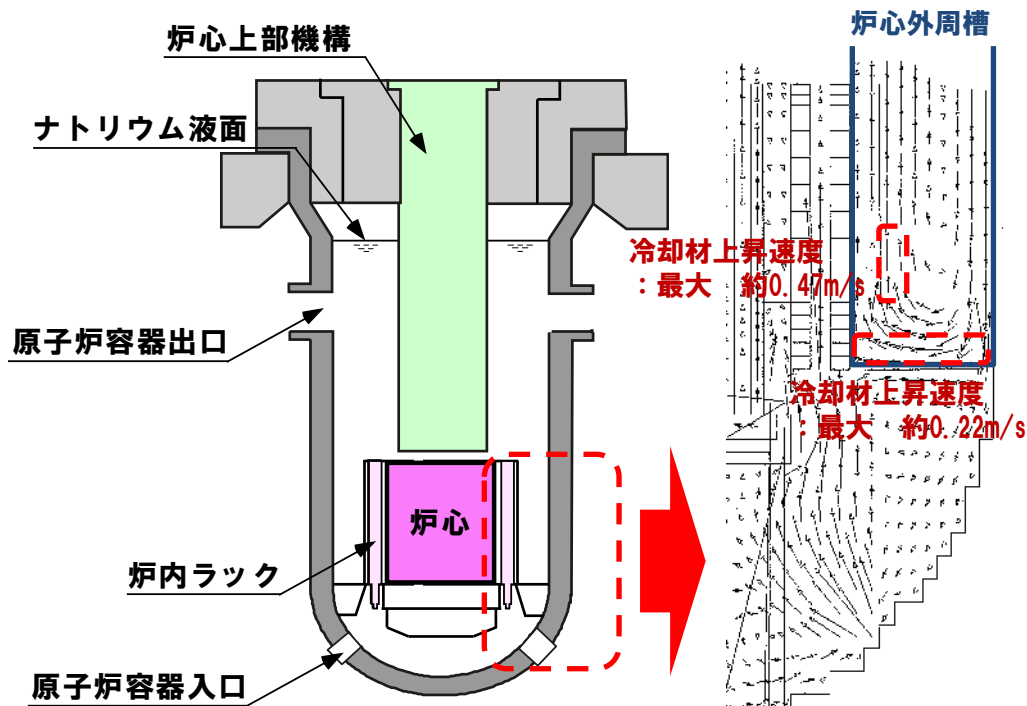
- ◆ 固定ピンが原子炉容器出口配管より流出することはなく、**冷却系機器に問題が生じることはない。**
- ◆ 固定ピンの落下位置は、炉内ラックR16上部近傍もしくは炉心外周槽であると推定される。炉内ラックの移送ポットもしくは炉心外周槽に落下した場合、当該位置での冷却材上昇速度は小さい（最大約0.47m/s）ため、当該部位に落下した固定ピンが浮き上がることはなく、**炉心構成要素等に影響はない。**

ただし、各炉心構成要素の上部から、固定ピンが落下したことを想定し、その影響を評価

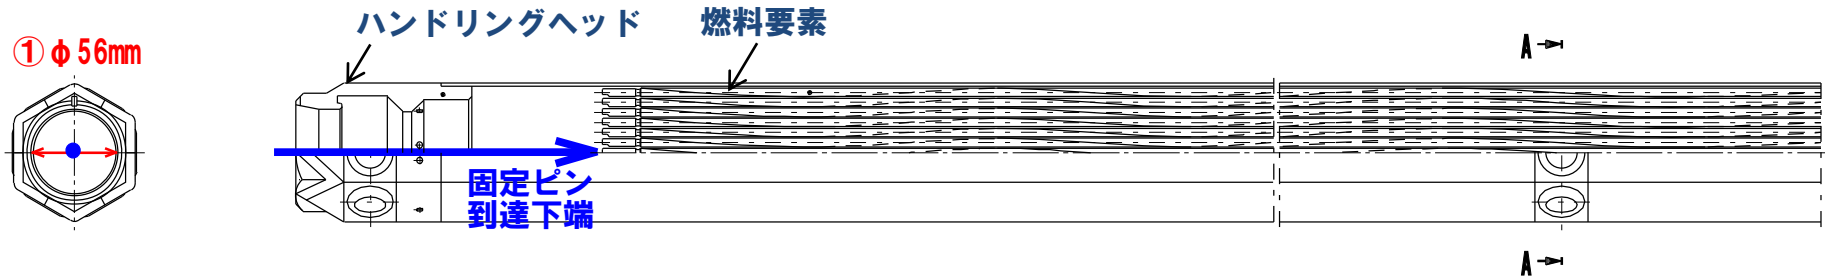
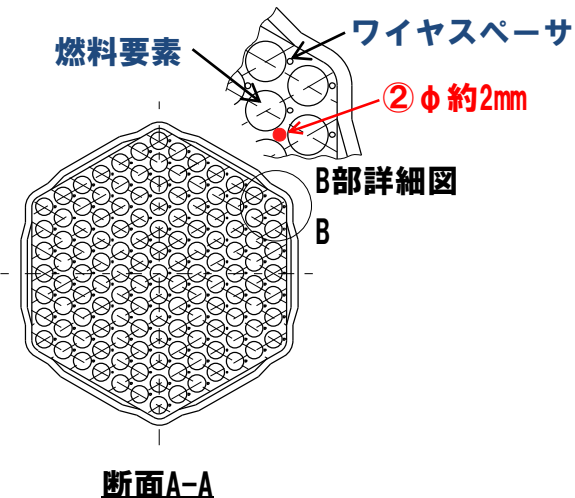
# 炉心燃料集合体への固定ピン落下

- ◆ ハンドリングヘッド開口部直径 : 56mm
- ◆ 燃料要素間ギャップ : 約2mm  
(参考: ワイヤスペーサ直径 0.9mm)

- ・ 上部より落下する可能性有
- ・ ただし、燃料要素バンドル間には落下せず、燃料要素バンドルの上部に留まるため、冷却材流量及び温度に与える影響は小さい。

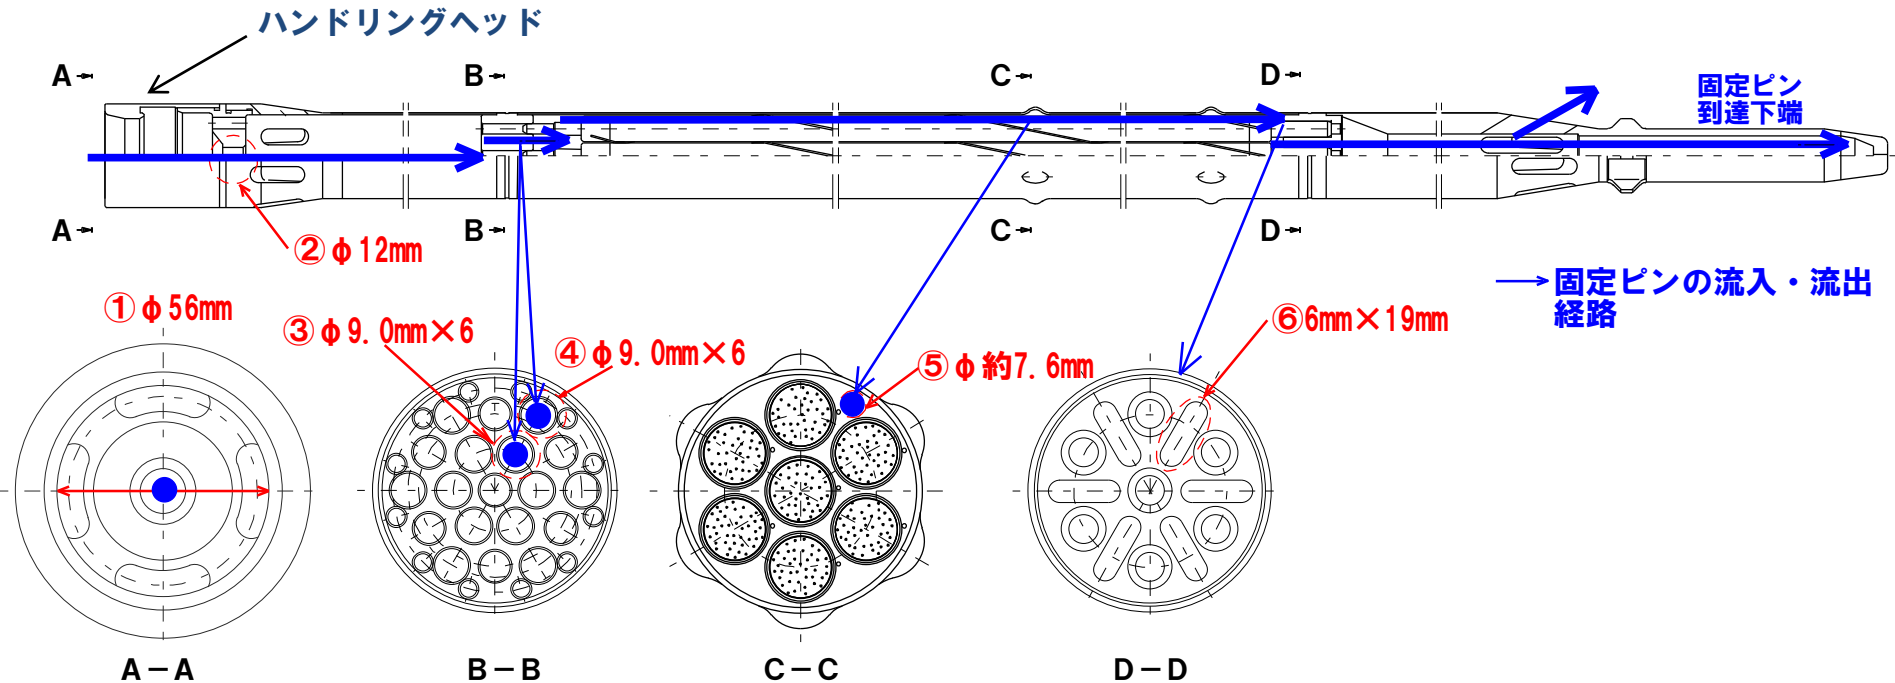
# 制御棒への固定ピン落下

- ◆ ハンドリングヘッド開口部直径 : 56mm
- ◆ 下部グリッド板スリット幅 : 6mm

- ・ 上部より落下する可能性あり
  - ・ 要素と保護管のギャップの一部を閉塞する可能性あり
    - 要素の単位面積あたりの発熱量は小さい
    - 流路面積が大きく、他の流路が確保される
  - ・ 要素と保護管のギャップ及び下部グリッド板を通過する可能性あり
  - ・ 制御棒下端に留まる可能性が高いが、制御棒外に流出する可能性あり
- 冷却材流量及び温度に与える影響は小さい
- 制御棒外に流出した場合、制御棒下部案内管のダッシュポットに着座、又はエントランスノズルを通過して低圧プレナムに着座することから、制御棒の挿入性を阻害しない。

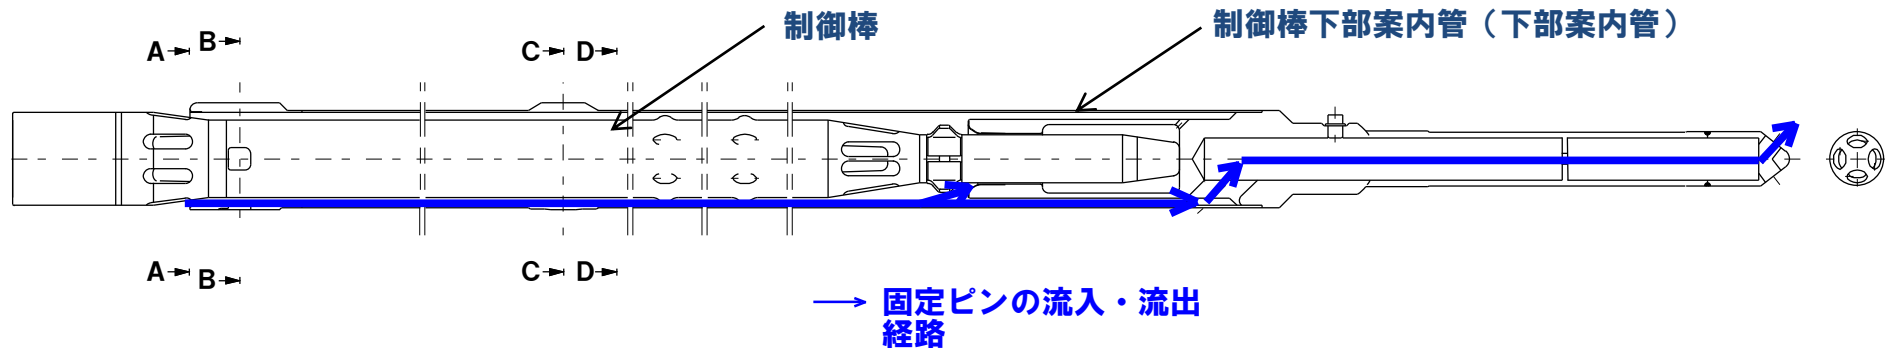
# 制御棒下部案内管への固定ピン落下

◆ 制御棒と下部案内管のギャップ：3.7mm（着座時下部案内管上端）

- 長さ3.7mm以下の固定ピンは下部案内管内へ落下する可能性があるが、制御棒と下部案内管の間隙を通過してダッシュポットに着座、又はエントランスノズルを通過して低圧プレナムに着座することから、制御棒の挿入性を阻害せず、必要な反応度制御能力も維持される（制御棒の着座位置が13mm上となっても、原子炉停止系に要求される0.8秒以内に90%核的挿入に影響はない）。
- 制御棒と下部案内管の間隙において、制御棒の挿入に異常を生じさせた場合は、起動前の点検において検知できる。

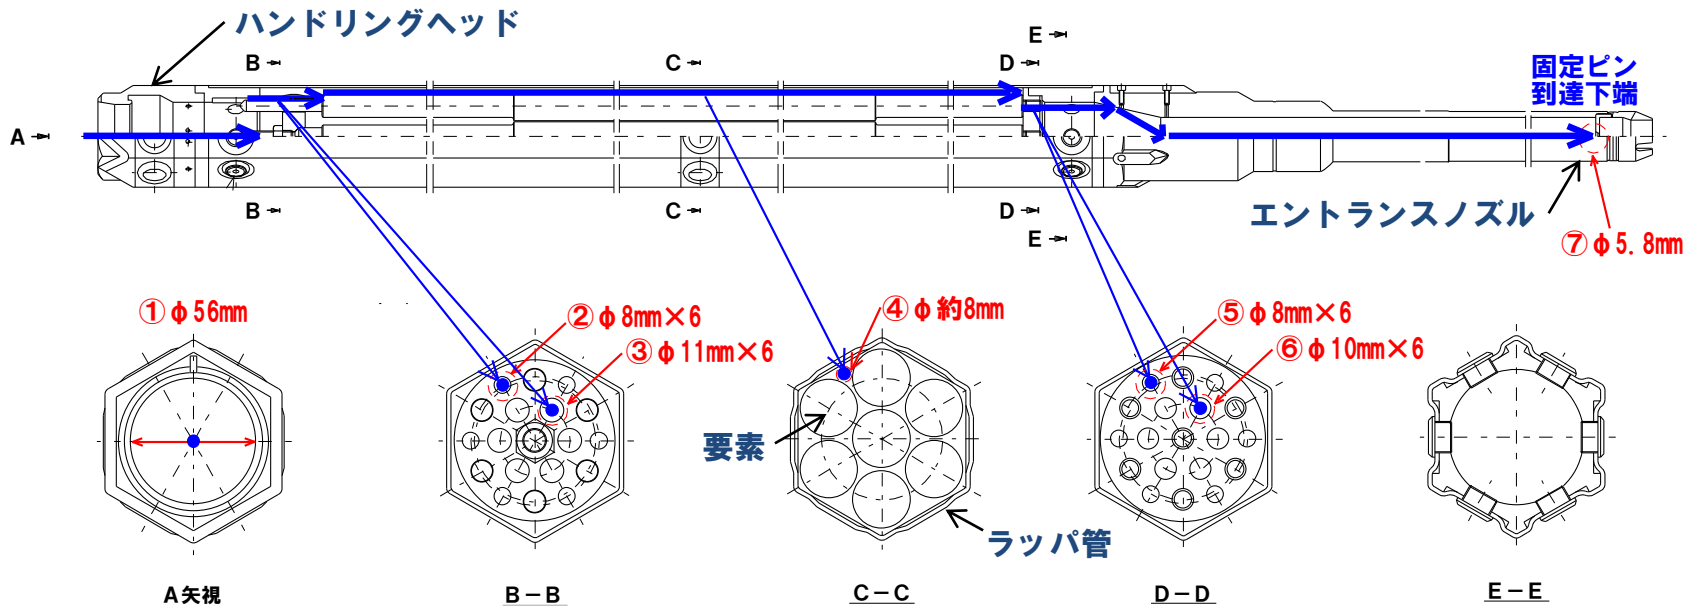
# 反射体・遮へい集合体への固定ピン落下

- ◆ ハンドリングヘッド開口部直径 : 56mm
- ◆ オリフィス直径 : 5.8mm (内側反射体)  
3.9mm (外側反射体)  
5.1mm (遮へい集合体)

- 上部より落下する可能性あり
- 要素とラッパ管のギャップの一部を閉塞する可能性あり (内側反射体、遮へい集合体)
  - 要素の単位面積あたりの発熱量は小さい
  - 流路面積が大きく、他の流路が確保される
- 冷却材流量及び温度に与える影響は小さい
- 要素とラッパ管のギャップ等を通り、エントランスノズル部に到達する可能性あり
- ただし、オリフィス部流速は8m/s以上であり、オリフィスを閉塞することはない

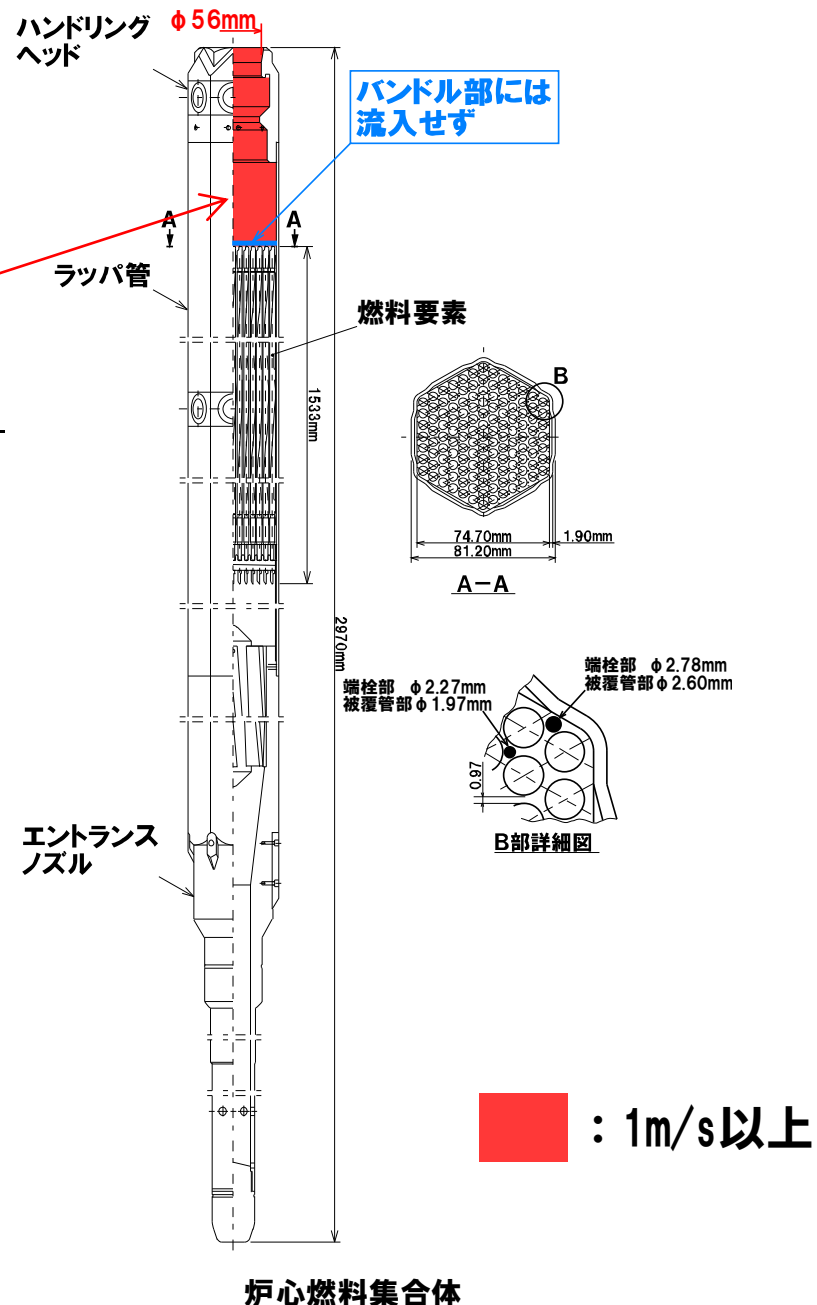
# 炉心燃料集合体内 流速分布

(運転中(定格流量)) : 約1.5m/s  
(停止中(20%流量)) : 約0.3m/s)

**固定ピン(13mm)、破断ピン(2mm)  
とも寸法的には、バンドル頂部まで流  
入する可能性があるが、原子炉の運  
転中(定格流量時)には、流速により  
流入しない。なお、原子炉の停止中(  
20%流量以下時)には沈降する。**

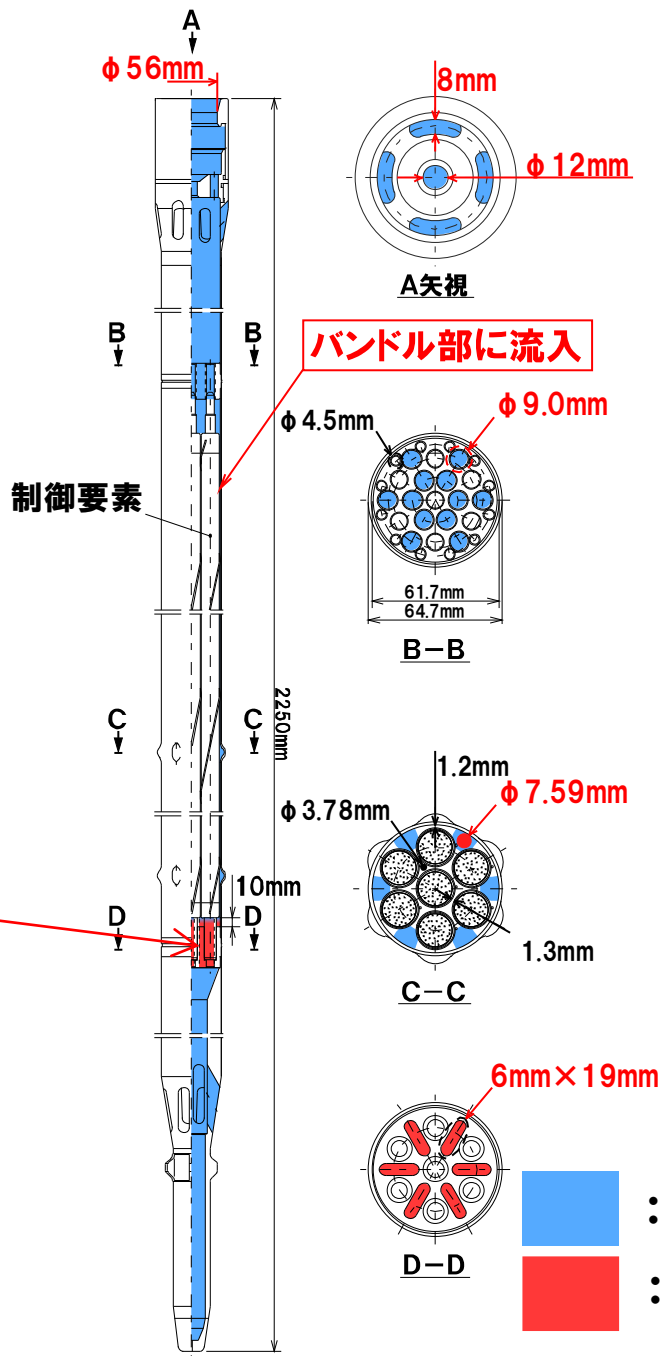
# 制御棒内流速分布

(運転中 (定格流量) : 約 $1.2\text{m/s}$ )  
(停止中 (20%流量) : 約 $0.2\text{m/s}$ )

固定ピン(13mm)、破断ピン(2mm)とも寸法的には、下部グリッド板上部まで流入する可能性があるが、原子炉の運転中(定格流量時)には、流速により、下部グリッド板より下には流入しない。なお、原子炉の停止中(20%流量以下時)には流入する。

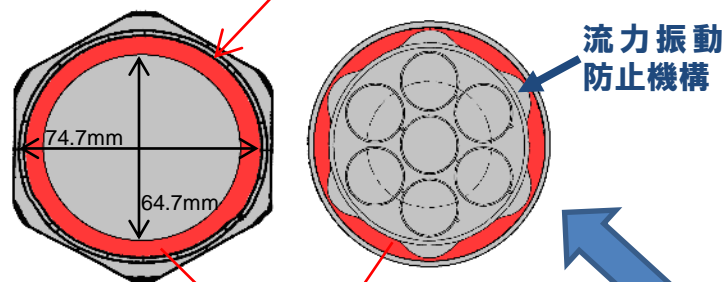
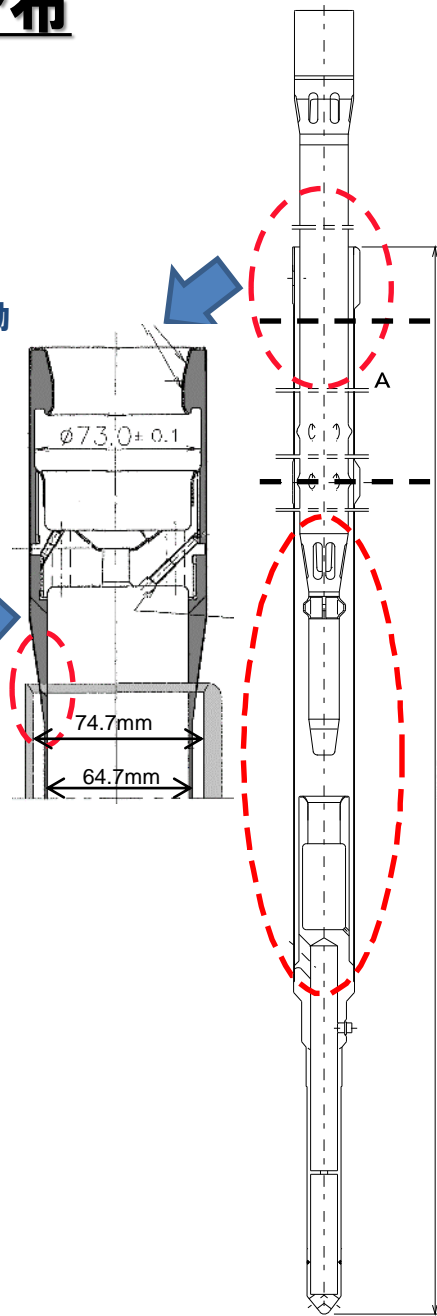
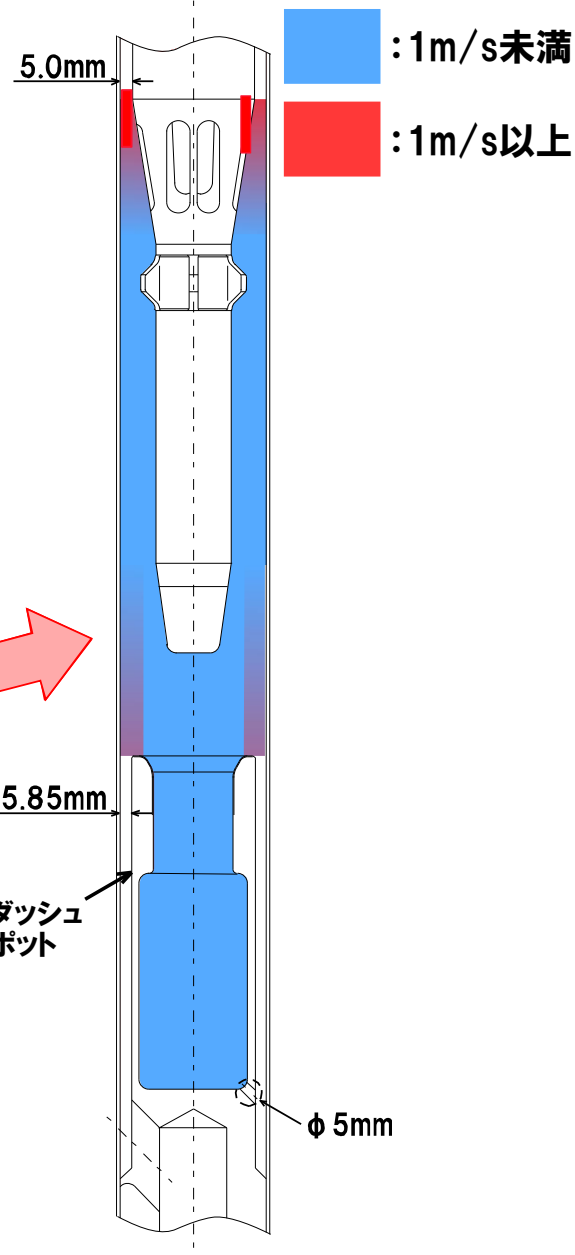
# 制御棒下部案内管内流速分布

(運転中 (定格流量)) : 約1.4m/s  
 停止中 (20%流量) : 約0.3m/s

- 3.7mm (下部案内管上部、着座時)
- 5.0mm (下部案内管上部、引抜時)
- 6.0mm (下部案内管上部、制御棒偏心時※1)

制御棒と制御棒下部案内管の間隙には、寸法的には、固定ピン(13mm)、破断ピン(2mm)とも流入する可能性があるが、原子炉の運転中(定格流量時)には、流速により流入しない。なお、原子炉の停止中(20%流量以下時)には流入する。

※1: 制御棒は上部で把持され、下方から冷却材が流入するため、原子炉の運転中に、流力振動により、制御棒下部案内管内で振動する。流力振動による原子炉出力の振動を防止するため、制御棒の下部に突起状の流力振動防止機構を設けており、これにより、制御棒の偏心は、1mm以下に抑制される。

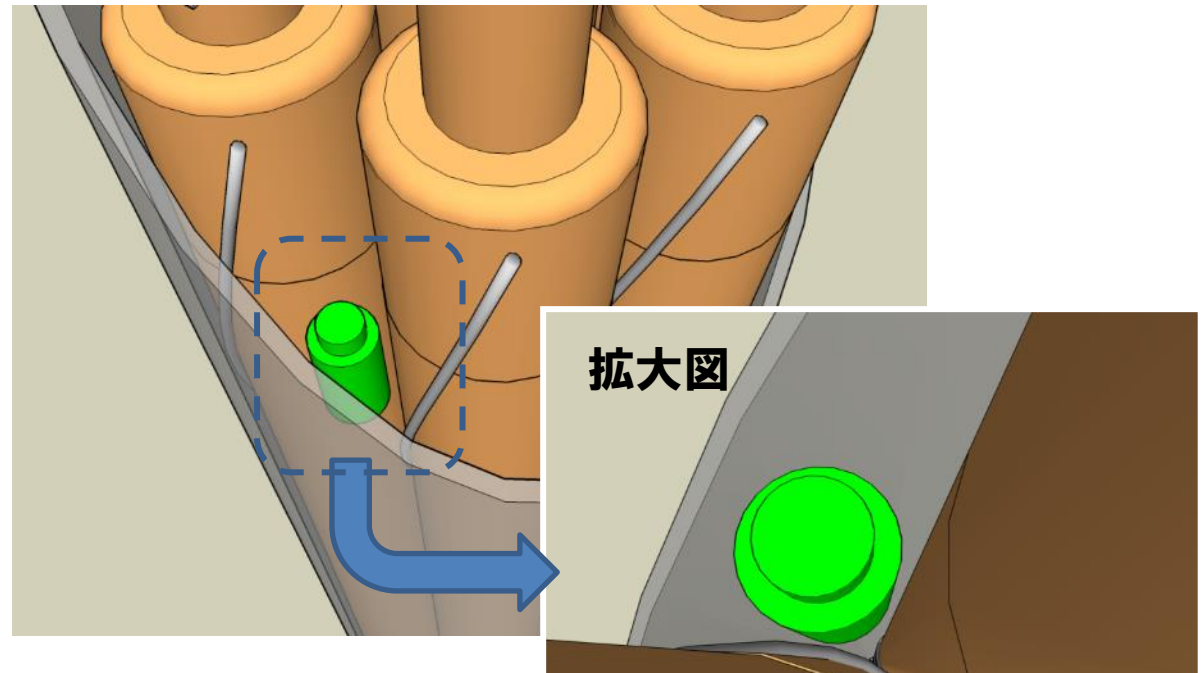
<一例：制御棒>

**固定ピン：制御棒、内側反射体、遮へい集合体の要素バンドル部に留まる可能性有**

**要素バンドル部のギャップ：7mm以上（表面は基本的に平滑）**

**固定ピンが振動した場合には、固定ピンは要素バンドル部のギャップを通過し、落下**

**固定ピンの振動により構造材の摩耗は発生しない**

- ◆ 固定ピンはワイヤスペーサ部等に留まる可能性有
- ◆ ギャップが大きいため、固定ピンに振動等が生じた場合、固定ピンは落下
- ◆ 固定ピンの振動による構造材の摩耗は発生しない

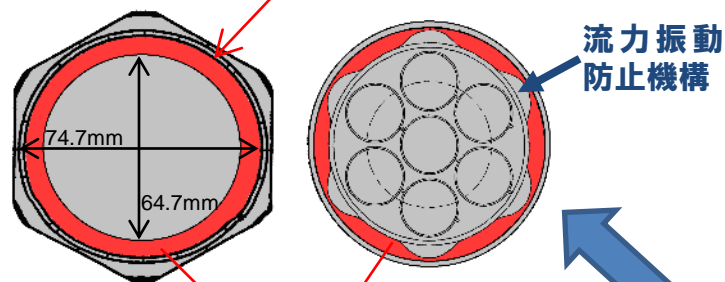
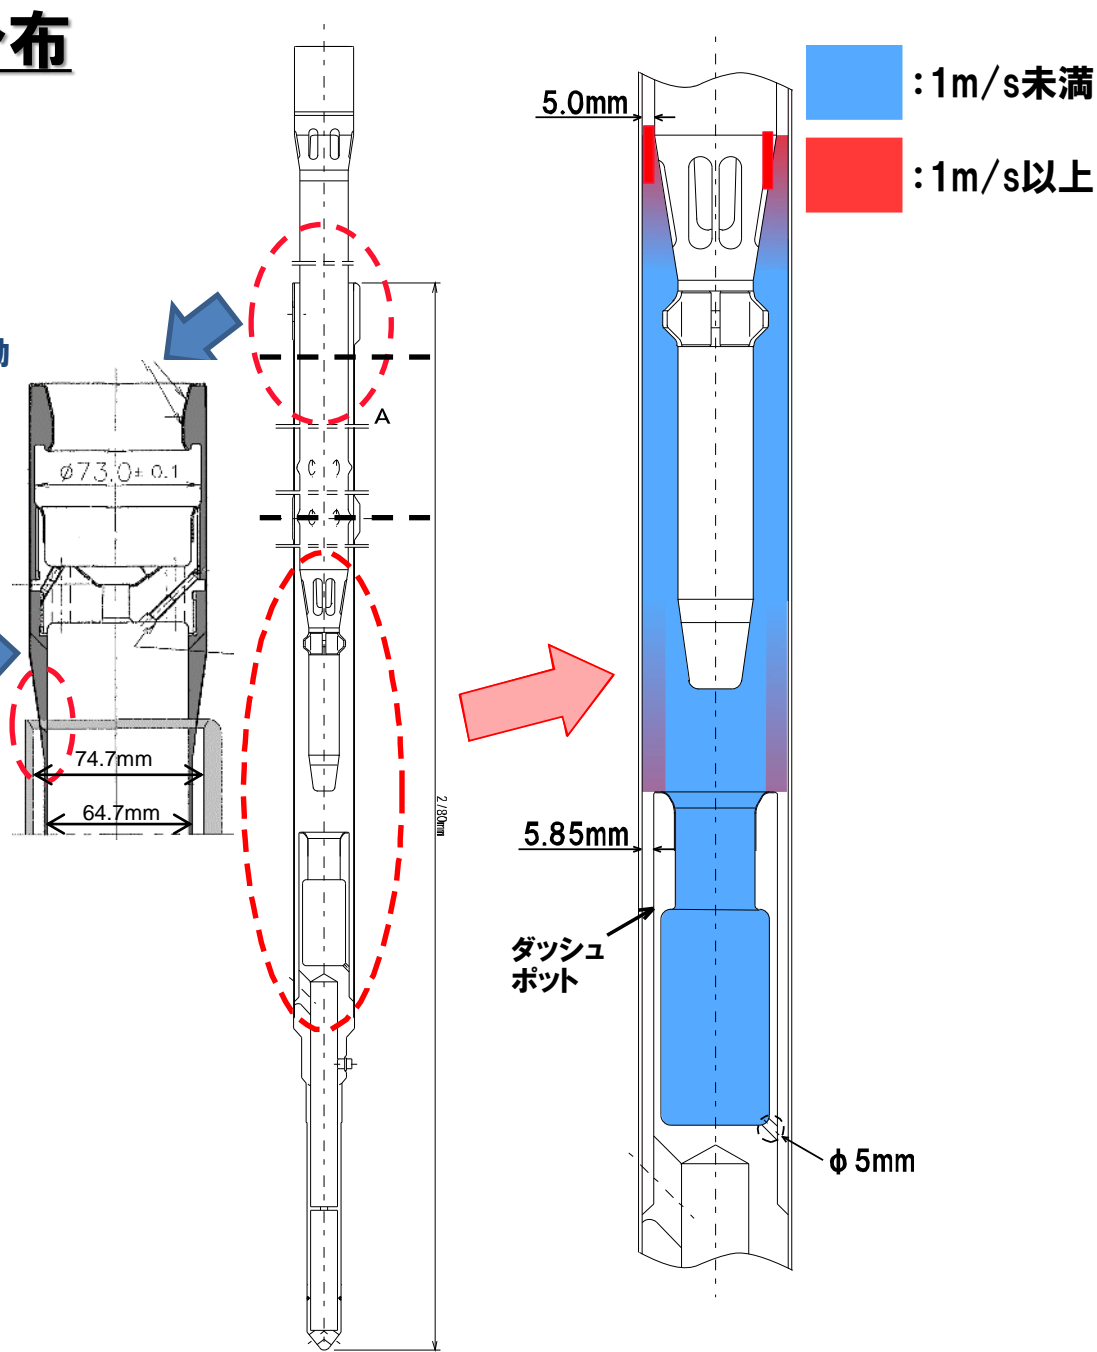
# 制御棒下部案内管内流速分布

(**運転中 (定格流量)**) : 約1.4m/s  
**停止中 (20%流量)** : 約0.3m/s)

- 3.7mm (下部案内管上端部、着座時)
- 5.0mm (下部案内管上部、引抜時)
- 6.0mm (下部案内管上部、制御棒偏心時※1)

制御棒と制御棒下部案内管の間隙には、寸法的には、固定ピン(13mm)、破断ピン(2mm)とも流入する可能性があるが、原子炉の運転中(定格流量時)には、流速により流入しない。なお、原子炉の停止中(20%流量以下時)には流入する。

※1: 制御棒は上部で把持され、下方から冷却材が流入するため、原子炉の運転中に、流力振動により、制御棒下部案内管内で振動する。流力振動による原子炉出力の振動を防止するため、制御棒の下部に突起状の流力振動防止機構を設けており、これにより、制御棒の偏心は、1mm以下に抑制される。

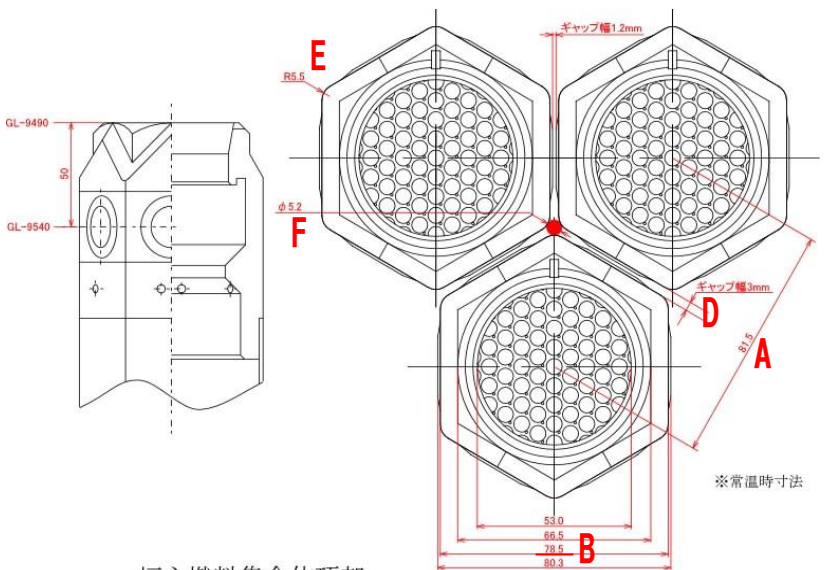
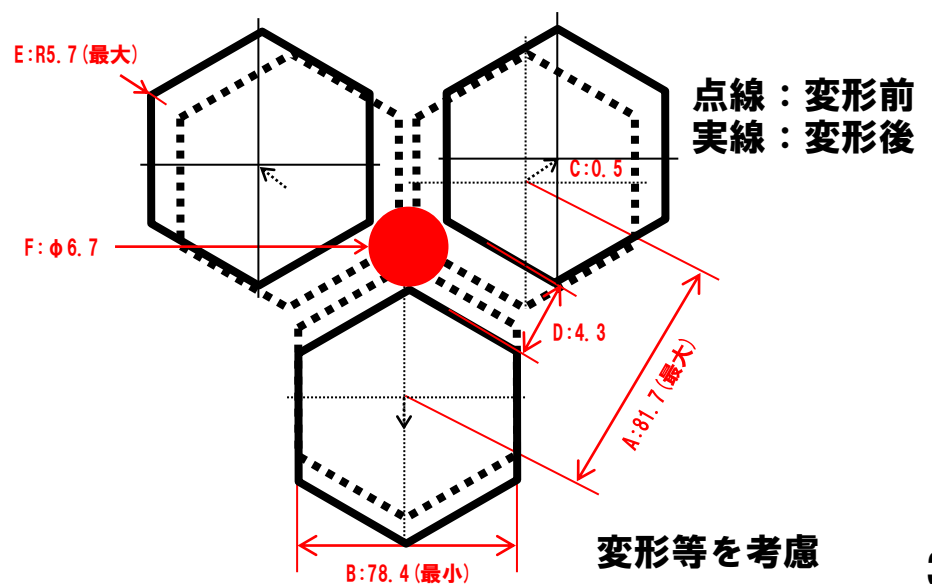
炉心燃料集合体頂部

ノミナル寸法・変形無しを想定した場合、ギャップの最大径は、5.2mmとなるが、寸法公差・変形を考慮した場合、6.7mmとなる。ギャップ寸法が固定ピンの直径以上となることから、固定ピンが集合体頂部からギャップに落下する可能性がある。

集合体ピッチ		H/H		変形		ギャップ幅		六角頂部曲げ半径		ギャップの最大径	
A		B		C		D		E		F	
ノミナル	81.5	ノミナル	78.5	なし	0	3	ノミナル	5.5			5.2
全て最大	81.7	全て最小	78.4	3体全て外側に0.5mm	0.5	4.3	全て最大	5.7			6.7

変形等を考慮

ギャップの冷却材はほとんど流動しておらず、熱設計においても考慮していないことから、ギャップに落下しても燃料集合体の冷却機能に影響はない。また、燃料引き抜き後に、固定ピンが高圧プレナムに落下する可能性があるが、固定ピンが燃料集合体のオリフィスを閉塞させることはなく、また、燃料バンドル部にも進入しないことから、燃料集合体の冷却機能に影響はない。

燃料交換時には、固定ピンが干渉する可能性があるが、燃料集合体の引き抜き荷重の異常により検知できる。また、ホールダウン軸により周囲の燃料集合体を押さえて引き抜くため、燃料交換機能が不能になることはない。
