# 2.4.3 (3) 羽咋沖東撓曲の活動性 —No.9測線—

## 2.4.4 羽咋冲西撓曲

## 2.4.5 能登島半の浦断層帯・無関断層・島別所北リニアメント・ 七尾湾調査海域の断層

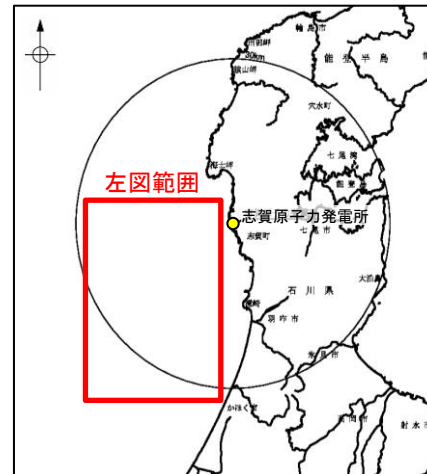
位置図

○No.9測線において、測点36付近(No.9-1測線)でB<sub>1</sub>層、B<sub>2</sub>層、B<sub>3</sub>層、C<sub>1</sub>層及びC<sub>2</sub>層に東落ちの変形が認められることから撓曲を推定した。変形はA層に及んでいないが、B<sub>1</sub>層まで変形は及んでいることから、B<sub>1</sub>層以上に変位、変形が認められると判断した。本撓曲は東翼が急傾斜で幅が狭く、西翼が緩傾斜で幅が広い非対称な褶曲であり、西傾斜の逆断層が伏在することが推定される。

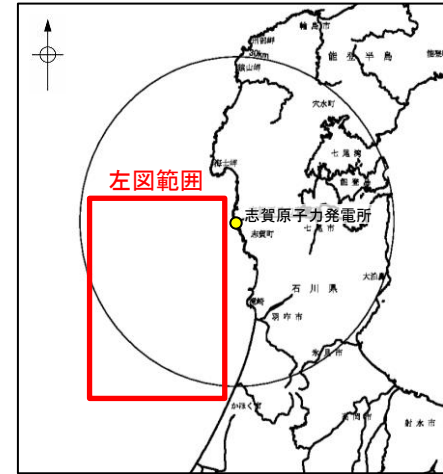
○K18測線のさらに北方延長にあたるNo.7測線において、羽咋沖東撓曲を示唆するような東翼が急傾斜で幅が狭く、西翼が緩傾斜で幅が広い非対称な褶曲構造は認められない。  
○測点5付近の西落ちの撓曲は、海士岬沖断層帯として別途評価している。

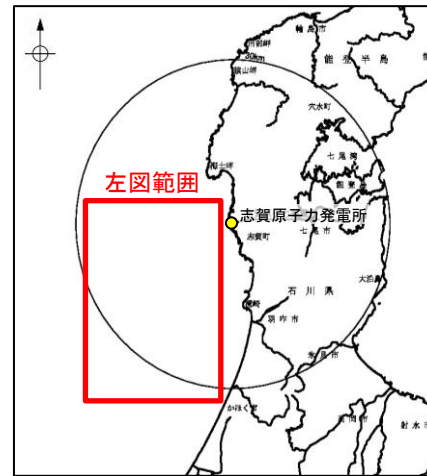
位置図

○No.15測線で推定した撓曲の南方延長にあたるNo.16-2測線において、いずれの地層にも断層等を示唆するような変位、変形は認められない。

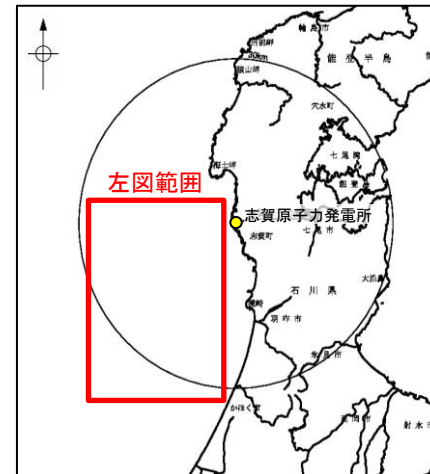
○No.15測線で推定した撓曲の南方延長にあたる補No.3(800)測線において、いずれの地層にも断層等を示唆するような変位、変形は認められない。

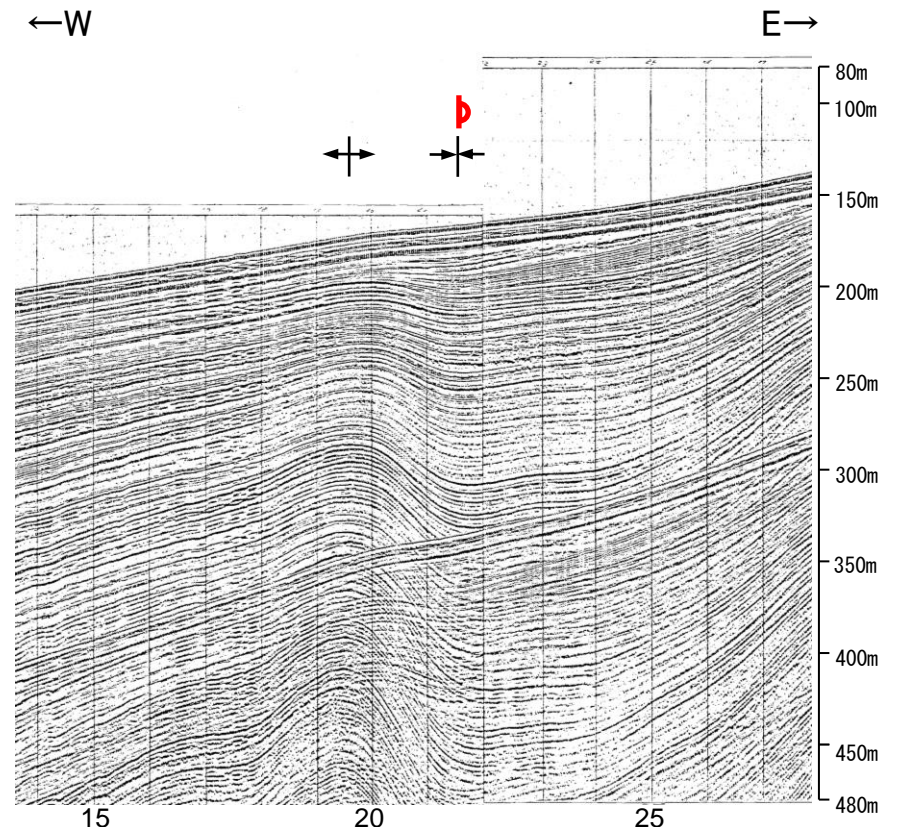
○No.9-1測線において、測点21.5付近でB<sub>1</sub>層下部、B<sub>2</sub>層、B<sub>3</sub>層、C<sub>1</sub>層及びC<sub>2</sub>層に東落ちの変形が認められることから、撓曲を推定した。変形はB<sub>1</sub>層上部に及んでいないが、B<sub>1</sub>層下部まで変形は及んでいることから、B<sub>1</sub>層以上に変位、変形が認められると判断した。本撓曲は東翼が急傾斜で幅が狭く、西翼が緩傾斜で幅が広い非対称な褶曲であり、西傾斜の逆断層が伏在することが推定される。

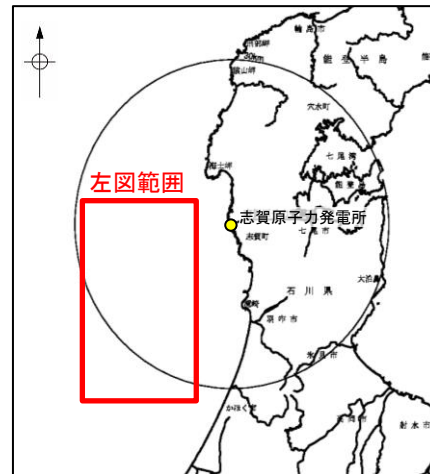
○No.13測線において、測点42.5付近でB<sub>2</sub>層下部、B<sub>3</sub>層及びC<sub>1</sub>層に東落ちの変形が認められることから撓曲を推定した。変形はA層及びB<sub>1</sub>層上部に及んでいないが、B<sub>1</sub>層下部及びB<sub>2</sub>層上部に変形が及んでいる可能性が否定できないことから、B<sub>1</sub>層以上に変位、変形の可能性が否定できないと判断した。  
○なお、測点53~55付近で複数認められるわずかな地層の変位、変形は、小断層群の一部であり、隆起運動に伴い、表層付近に生じた局所的な応力により形成されたものと推定され(P.316)、羽咋沖西撓曲に関連する構造ではないと判断した。

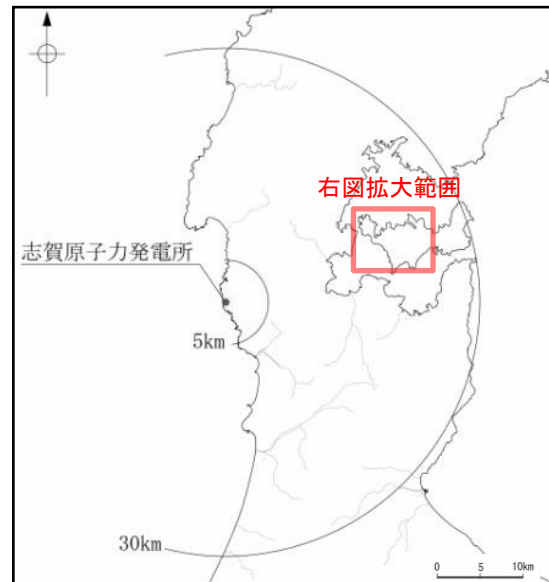
位置図

- 太田ほか(1976)は、半の浦西断層を図示し、長さ1.8km、西側の海成段丘H<sub>3</sub>面※1が12m隆起、活動度C、西側傾斜の逆断層と記載している。また、半の浦東断層については、長さ1.4km、西側の海成段丘H<sub>3</sub>面※1が8m隆起、活動度C、海成段丘堆積層の急傾斜露頭と安山岩溶岩を切る断層露頭(南北走向、60°で西傾斜、下図に露頭位置を図示)を記載している。
- 「新編 日本の活断層」(活断層研究会, 1991)は、敷地から約21km北東に、半の浦西断層(確実度 I, 東側低下)を図示し、N-S走向、長さ2km、活動度C、西側の海成段丘H<sub>1</sub>面及びH<sub>3</sub>面※1が12m隆起と記載している。また、半の浦東断層(確実度 I, 東側低下)を図示し、N-S走向、長さ1km、活動度C、西側の海成段丘H<sub>2</sub>面※1が8m隆起と記載している。
- 「活断層詳細デジタルマップ[新編]」(今泉ほか, 2018)は、半の浦西断層及び半の浦東断層とほぼ同じ位置に推定活断層を図示している。
- その他、加藤・杉山(1985)は、半の浦西断層及び半の浦東断層とほぼ同じ位置に、主として第四紀後期に活動した活断層を図示し、東側落下、平均変位速度1m/10<sup>3</sup>年未満としている。日本第四紀学会(1987)は、半の浦西断層とほぼ同じ位置に第四紀後期に活動した活断層を図示し、南東側落下としている。太田・国土地理院地理調査部(1997)は、半の浦西断層及び半の浦東断層とほぼ同じ位置に活断層を図示している。小池・町田(2001)は、半の浦西断層及び半の浦東断層とほぼ同じ位置に東側落下の活断層を図示している。
- 「活断層データベース」(産業技術総合研究所地質調査総合センター)は、半の浦西断層、半の浦東断層、須曽リニアメント及び島別所南リニアメントを起震断層・活動セグメントとして示していない。

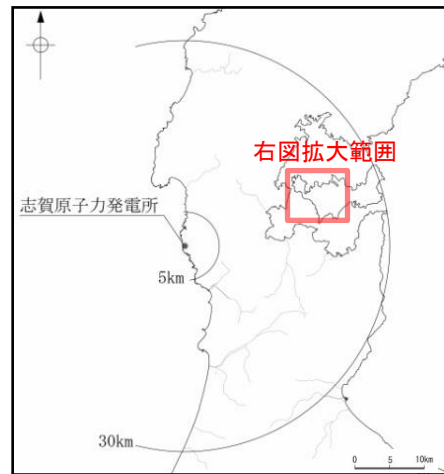
位置図

- 半の浦西リニアメント及び半の浦東リニアメントは約1.8km区間にほぼ平行して判読され、半の浦西リニアメントは高位段丘Ⅲ面分布域の逆向き崖や高位段丘Ⅲ面の西側への増傾斜からなるCランクのリニアメント・変動地形であり、半の浦西断層にほぼ対応する(次頁, 次々頁)。ただし、半の浦西リニアメント北方延長に広く分布する高位段丘Ⅰ面には変位・変形が認められず、南方延長に分布する高位段丘Ⅰ面及び中位段丘Ⅰ面には、半の浦西リニアメントの延長位置を挟んでそれぞれに高度差が認められない(次頁)。
- 半の浦東リニアメントは、高位段丘Ⅲ面分布域での逆向きの低崖及び直線状の谷からなるCランク及びDランクのリニアメント・変動地形であり、半の浦東断層にほぼ対応する(次頁, 次々頁)。
- 以上より、半の浦西リニアメント及び半の浦東リニアメントについて、後期更新世以降の活動の可能性があるものと評価する。
- 須曽リニアメントは約2.6km区間に判読され、これは丘陵斜面において西側低下の崖、鞍部及び直線状の谷からなり、一部、小尾根と小河川にわずかな左方向への屈曲を伴うDランクのリニアメント・変動地形である(P.162, 163, 165)。
- 島別所南リニアメントは約2.2km区間に判読され、これは小起伏面において南側低下の崖、丘陵斜面において直線状の谷、鞍部からなり、一部、小尾根と小河川にわずかな右方向への屈曲を伴うDランクのリニアメント・変動地形である(P.162, 164, 165)。

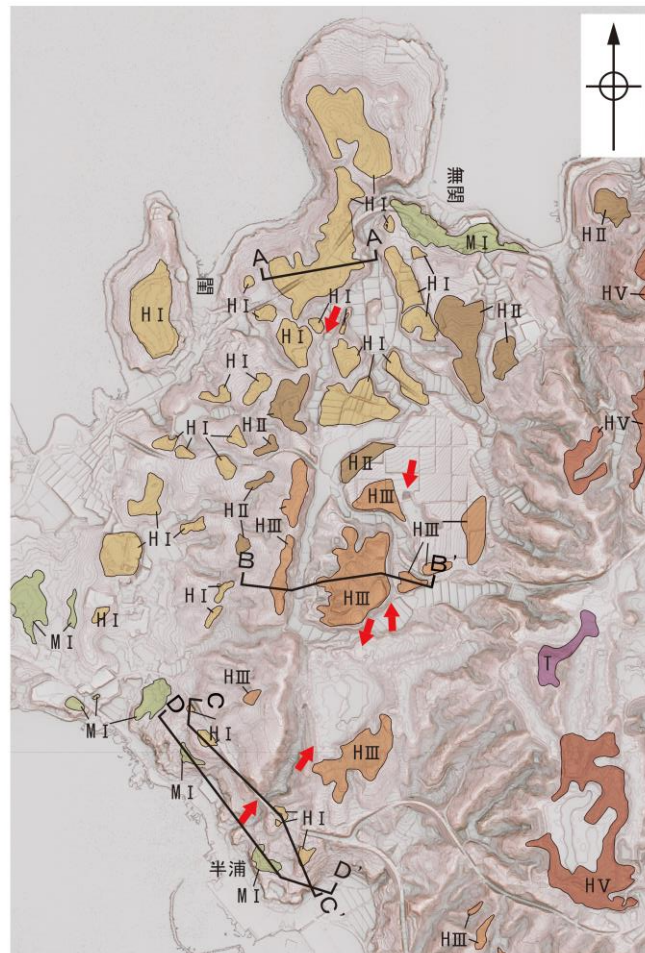
地形断面図  
(航空レーザ計測データにより作成)

この図は、航空レーザ計測データから作成した赤色立体地図（等高線は1m間隔）を使用したものである。

- 半の浦西リニアメント周辺の地形について、空中写真判読及び航空レーザ計測データによれば、逆向き崖や西側への増傾斜が認められる。
- 半の浦東リニアメント周辺の地形について、空中写真判読及び航空レーザ計測データによれば、逆向きの低崖及び直線状の谷が認められる。
