JY保-7-1

MARICO-2のルースパーツに関する 審査会合指摘への回答

2023年11月16日
日本原子力研究開発機構
大洗研究所 高速実験炉部

法令報告後のMARICO-2のルースパーツの 調査状況について

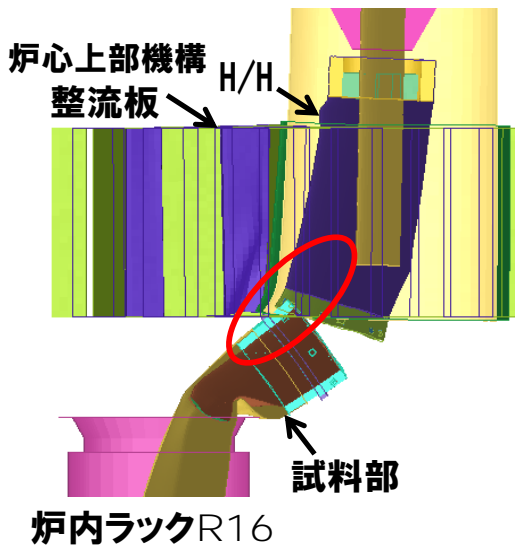
MARICO-2試料部の切り離し不能により発生したルースパーツ

- MARICO-2試料部に6本の固定ピンで固定していたハンドリングヘッド (H/H) が分離 (H/Hは炉心上部機構内で保持機構に保持された状態)
- 炉内観察画像の解像度ではH/H側 (炉心上部機構側)、に固定ピンは確認できず、固定ピンの脱落*を想定

* MARICO-2試料部切離作業位置 (炉内ラックR16上部) から、固定ピン落下位置は炉内ラックR16上部近傍もしくはは炉心外周槽と推定

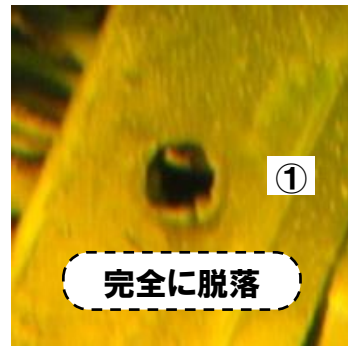
回収したMARICO-2試料部頂部の詳細外観観察

完全に脱落

約6mm

長さ : 約 12mm
 幅 : 約 6mm
 線量率 : 約 20mSv/h
 質量 : 約 1.1g

**MARICO-2試料部のPIEで
 約1.1gの金属小片を確認**

・元素分析の結果、固定ピンと同じSUS316系のステンレスであり、炉心上部機構の材料(SUS304)ではない。

・組成、形状及び試料部内から回収されたことから固定ピンの一部と判断。

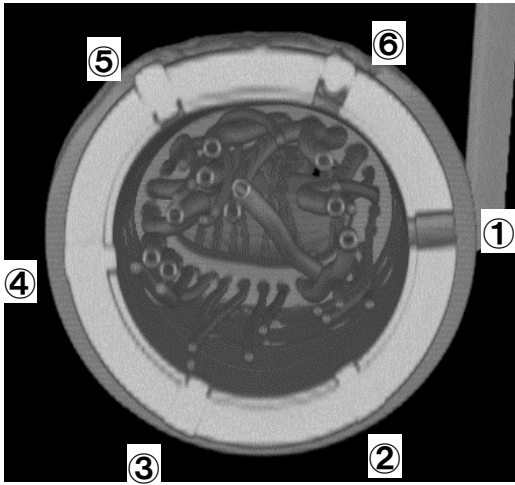
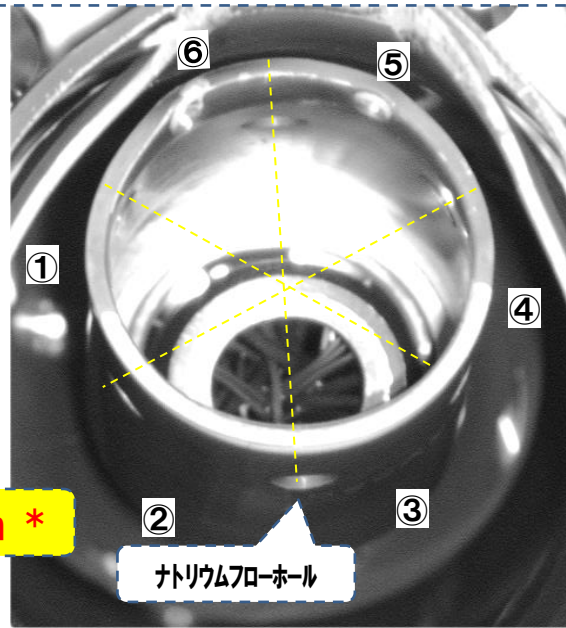
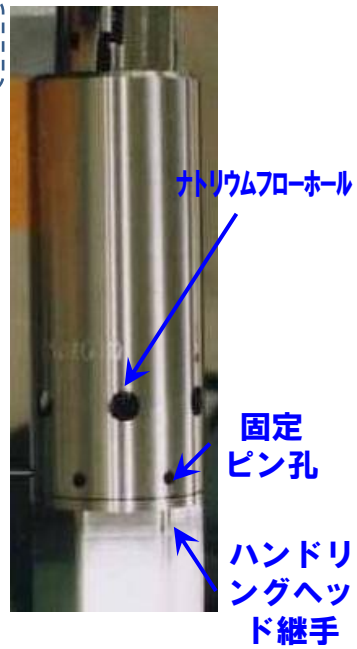
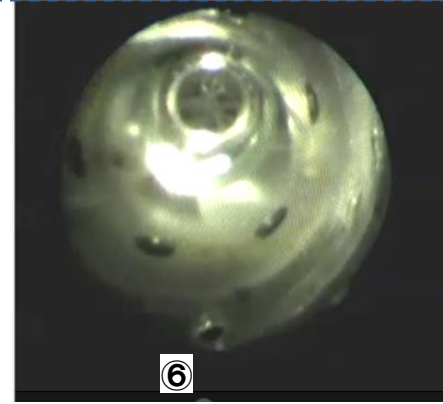
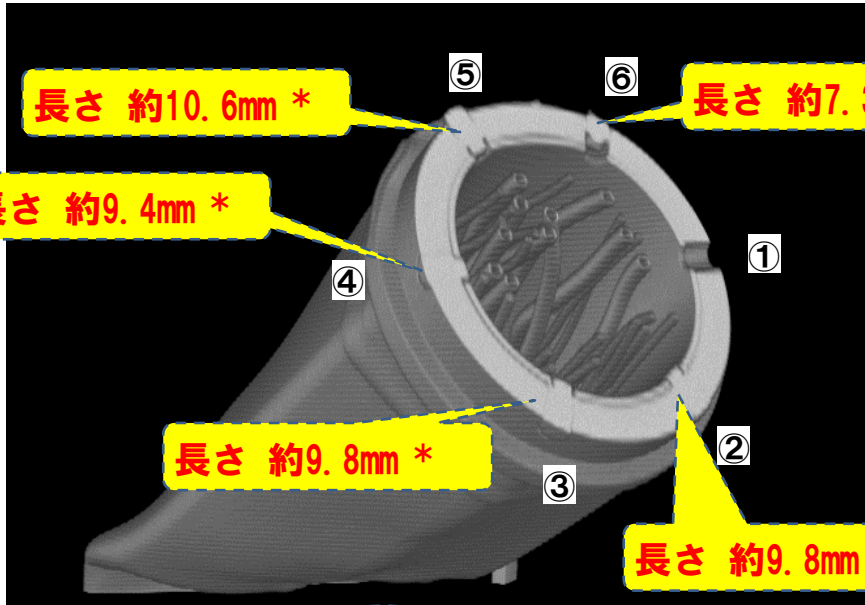
MARICO-2試料部のX線CT検査結果とハンドリングヘッド観察結果の突合せ

旧炉心上部機構引抜時に撮影したハンドリングヘッド（耐放射線性カメラによる撮影）

旧炉心上部機構下面観察時のハンドリングヘッド内部（耐放射線性ファイバースコープによる撮影）

②③④⑤⑥は、ハンドリングヘッド継手に固定ピンが残留している

ハンドリングヘッド継手に固定ピンが残留

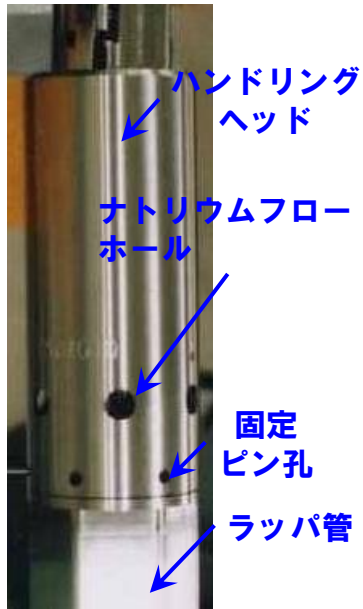
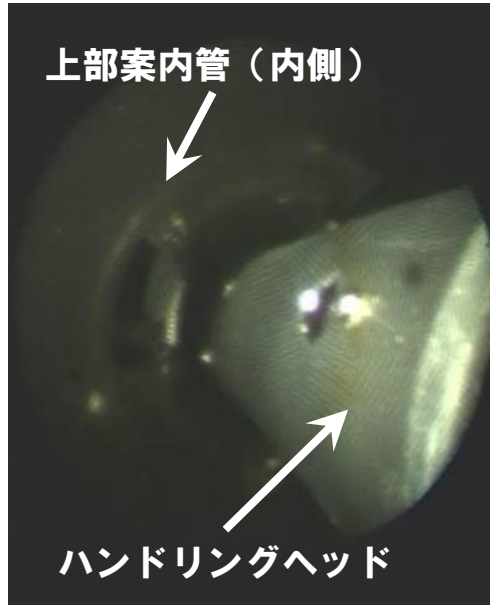
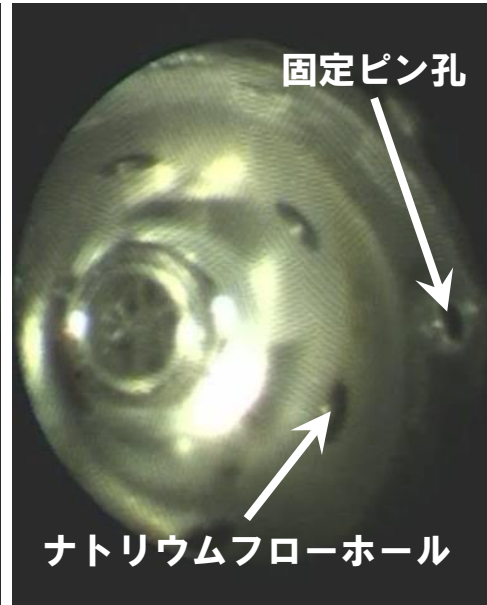
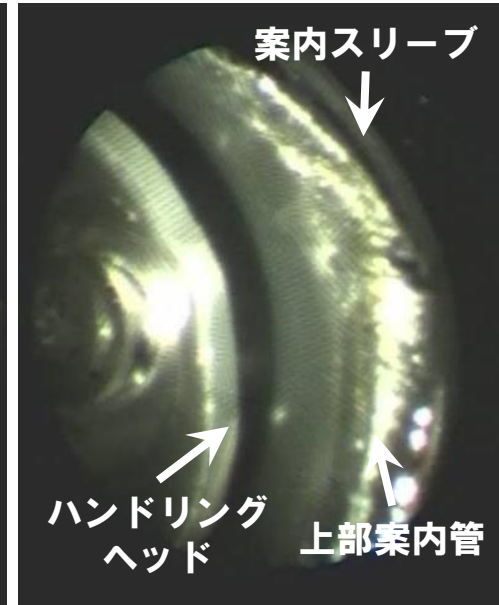
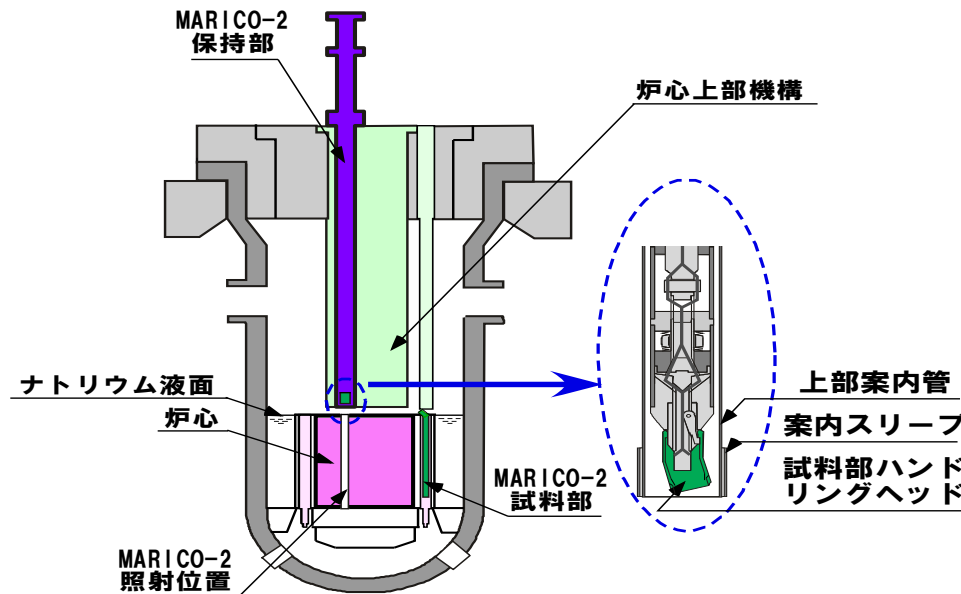
炉内観察結果（MARICO-2上部案内管・ハンドリングヘッド）

ハンドリングヘッド外側

ハンドリングヘッド内部

上部案内管下端変形部

- 炉心上部機構内のMARICO-2保持部に、試料部ハンドリングヘッドが接続されていた。
- ハンドリングヘッドと試料部を接続していた固定ピン6本（概略寸法：直径6mm、長さ13mm）は、ハンドリングヘッド部分では確認できなかった。
- 固定ピン以外に、ルースパーツとして想定する必要がある部品等はなかった。

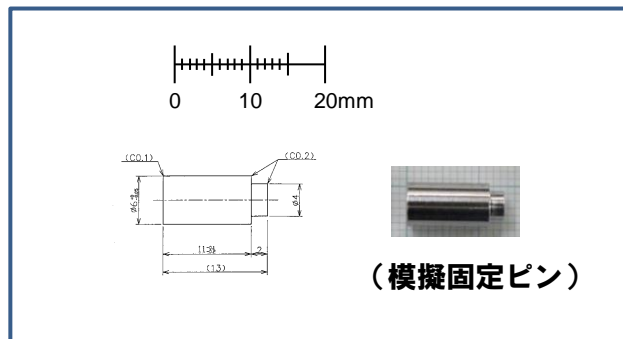
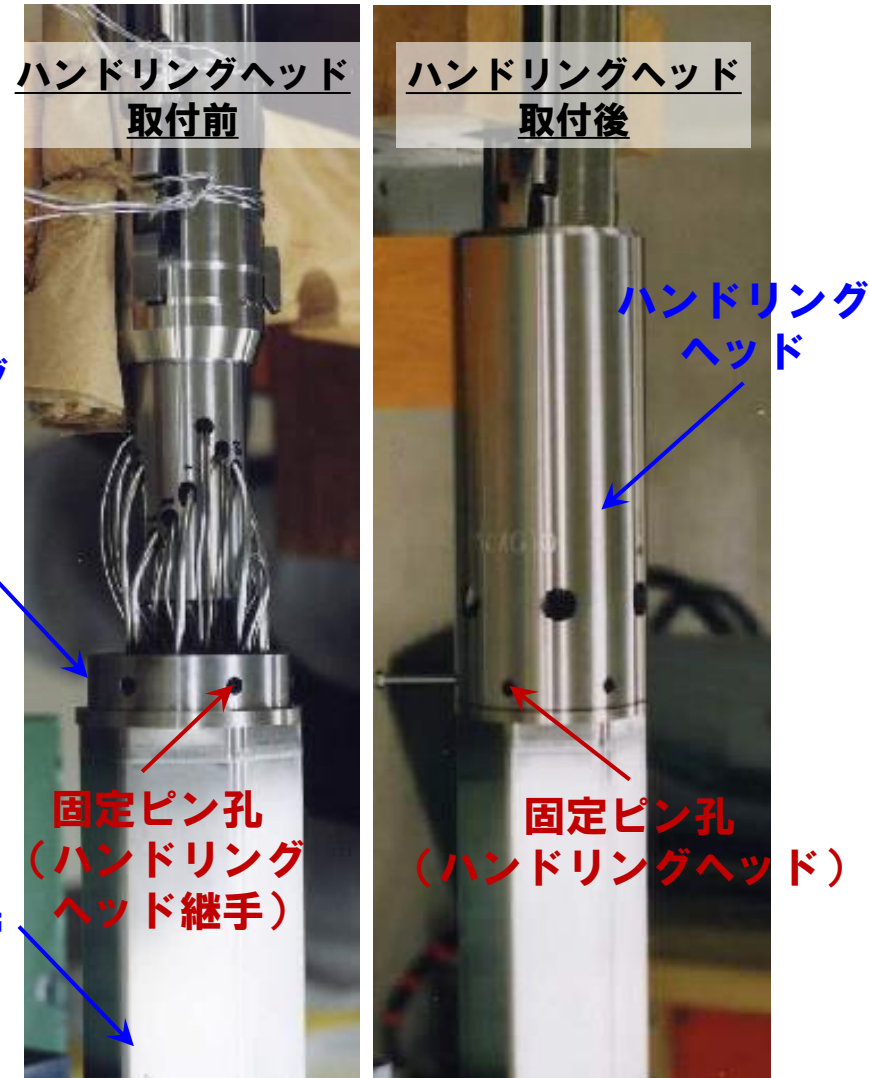
<固定ピンの仕様>

- 材料：SUS316
- 形状： $\phi 6\text{mm} \times 13\text{mm}$
(片側先端部2mmまで $\phi 4\text{mm}$)
- 数量：6本

ハンドリングヘッド外側より固定ピンを差し込み、ハンドリングヘッド外側 ($\phi 6\text{mm}$ 部分) で溶接

MARICO-2試料部の観察結果から、ルースパーツの長さは2.4mm~13mmと推定

組立時の写真 (MARICO-1)

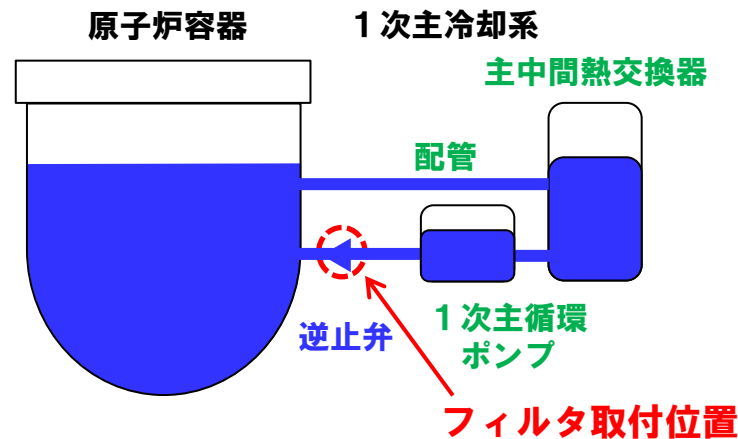
1次主冷却系統フラッシング時のフィルタ取付位置の概念図

原子炉容器と1次主循環ポンプ間にある逆止弁位置にフィルタを取り付け、ナトリウム充填後に1次主循環ポンプを運転してナトリウムを循環させることにより、配管内に異物がある場合に捕獲する。

フラッシング運転後に、フィルタを取り出し、目視検査を実施した結果、異物は確認されなかった。

- フィルタ : 60メッシュ（濾過粒度：約300 μ m）
- 流量 : 630 m³/h ※
- 期間 : 50時間運転（1976年2月）

※ 右表に異物を鉄球とした場合に、流動可能な大きさ（ナトリウム流れにより浮き上がる最大径）を示す。

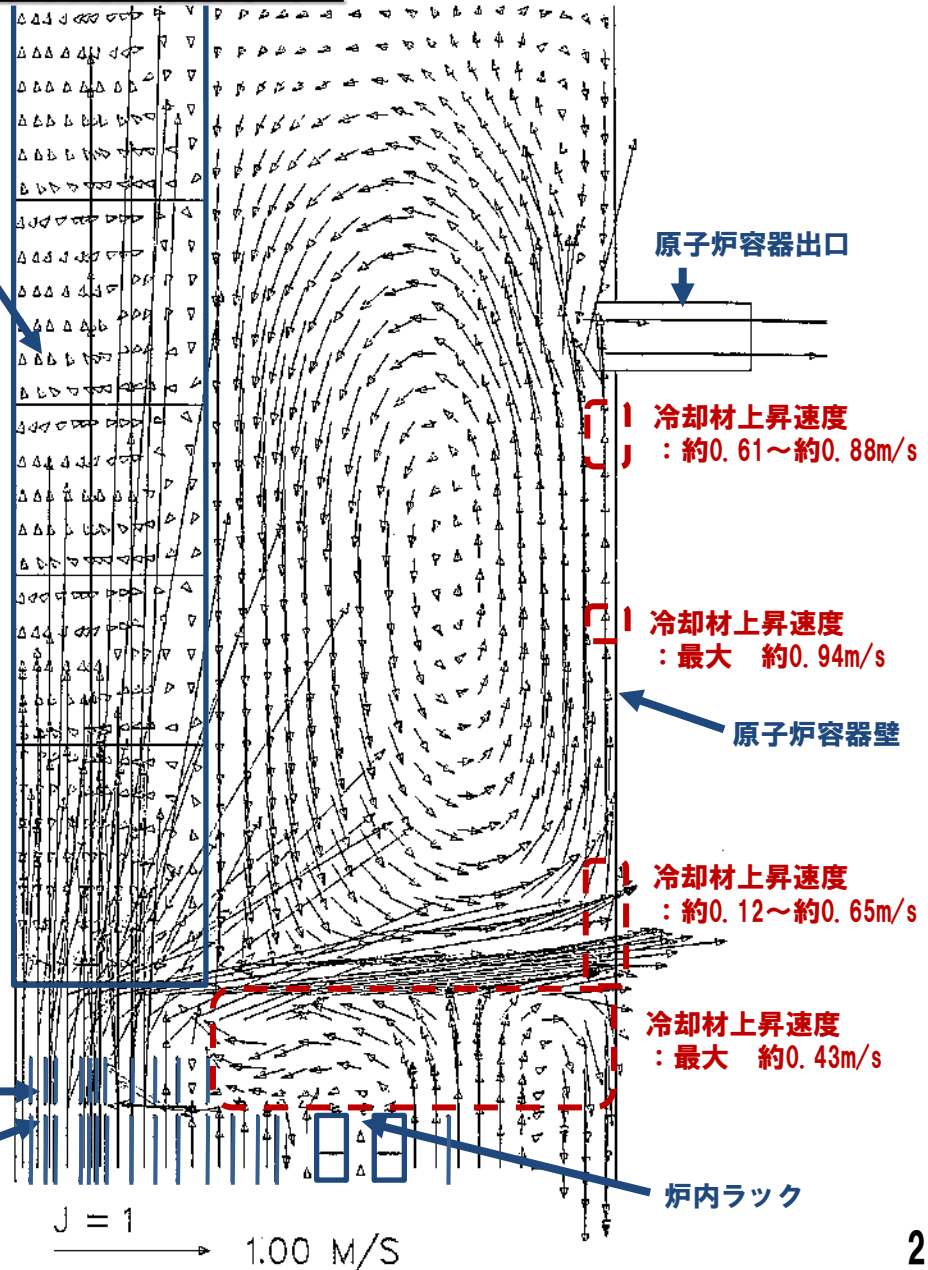
原子炉容器上部プレナム部の流況 (2次元流動解析結果)

- (1) 解析コード： AQUA
- (2) 解析モデル： 2次元R-Zモデル

炉心燃料集合体から流出した冷却材は、炉心上部機構下面の下部熱遮へい板に衝突する。下部熱遮へい板は、角度を付けて設置しているため、冷却材は上向きの角度で原子炉容器壁に向かって流出する。原子炉容器壁に衝突した冷却材は、上昇流と下降流に分割されるが、原子炉容器出口配管に向かう上昇流の寄与が大きく、原子炉容器壁近傍の冷却材上昇速度は速くなる。

炉心上部機構
整流板
炉心構成
要素頂部

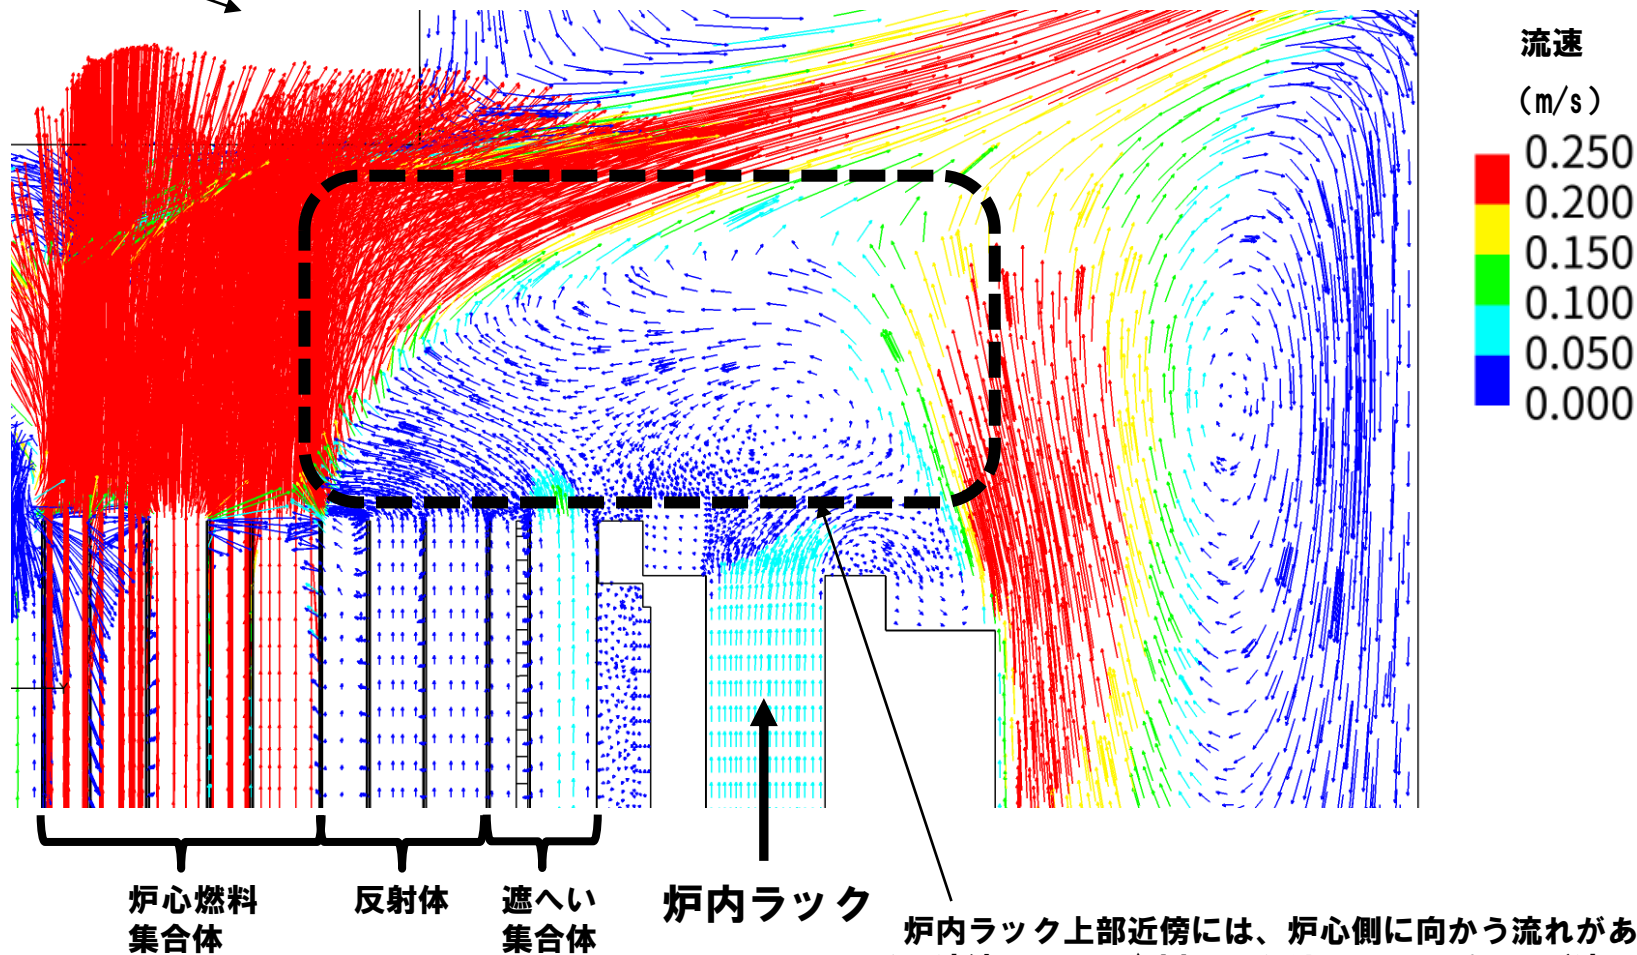
炉内ラック上部近傍の流動解析結果

炉心上部機構

炉内ラック上部近傍には、炉心側に向かう流れがあるが、その流速は0.05m/s以下であり、ルースパーツが流れに沿って炉心燃料集合体内に落下することは考え難い。

また、ルースパーツが炉心方向に飛散しても燃料集合体頂部にはナトリウムの流れあるため、燃料集合体内に落下することは考え難い。

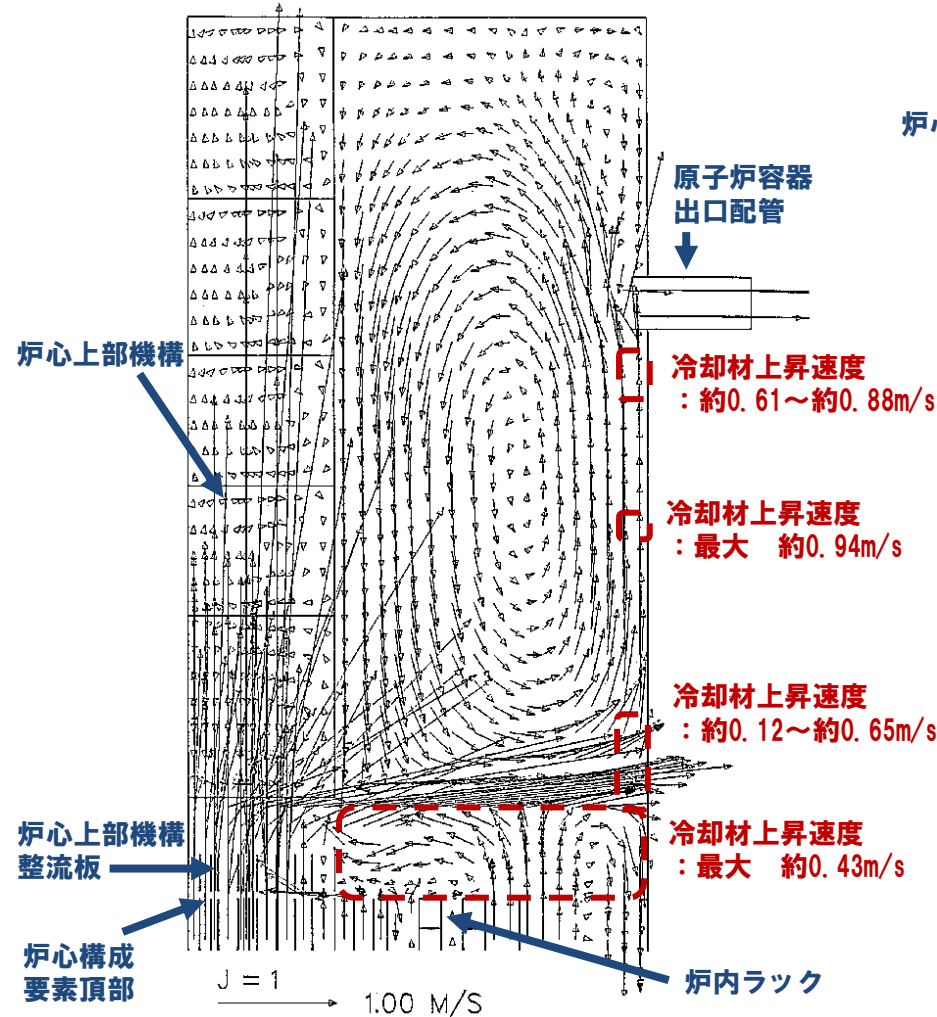
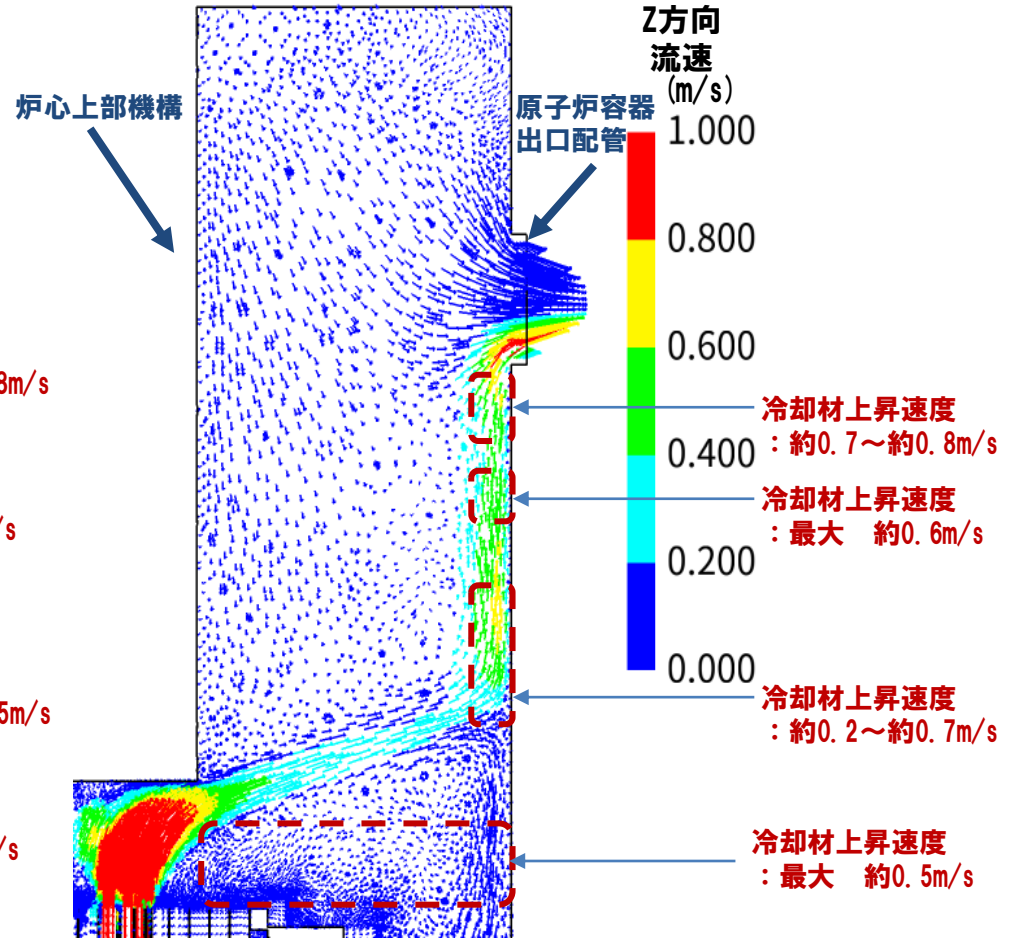
AQUAコード（2次元）の解析結果の検証（FLUENTコードの解析結果との比較）

AQUAコード（2次元）による原子炉容器内動解析結果

FLUENTコード（3次元）による原子炉容器内流動解析結果

AQUAコード（2次元）とFLUENTコード（3次元）の解析結果を比較し、冷却材上昇速度の解析結果は概ね一致していることを確認した。また、原子炉容器上部プレナム部において、0.64m/sを超える上向きの流れは、原子炉容器出口まで連続しない結果は同じである。

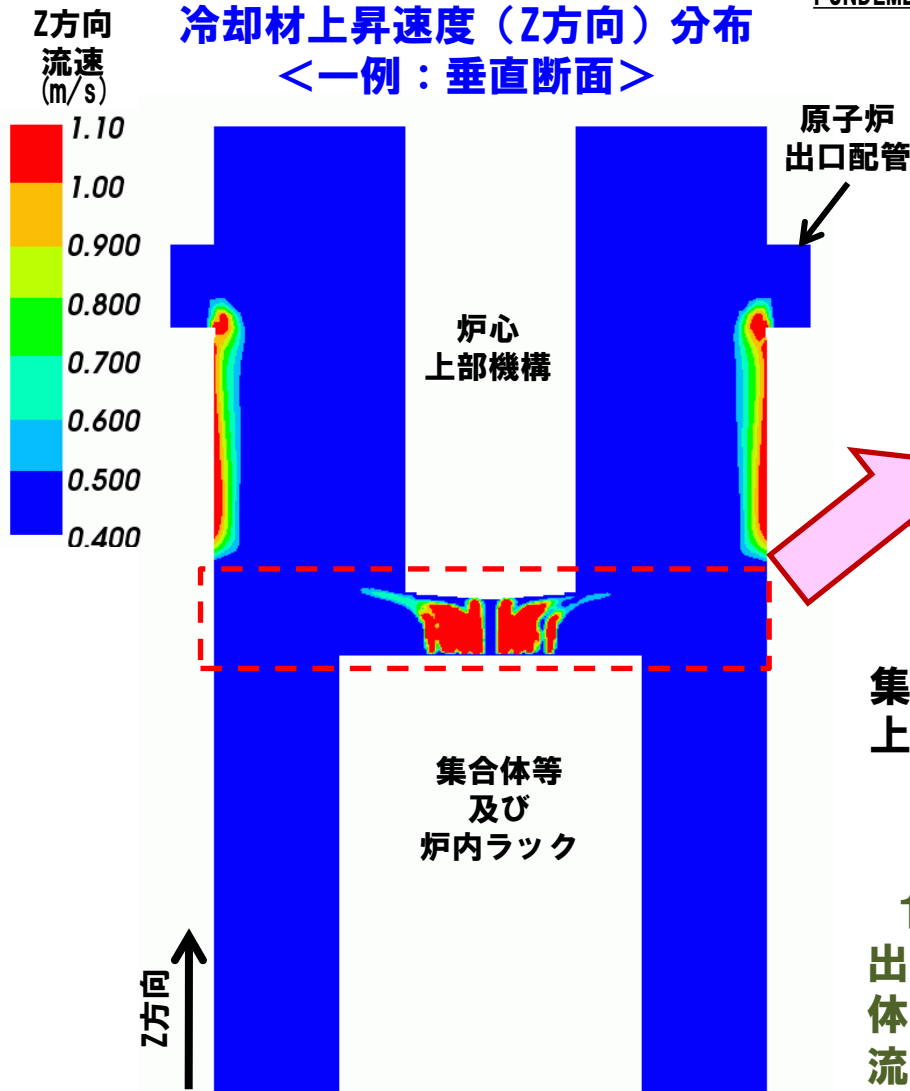
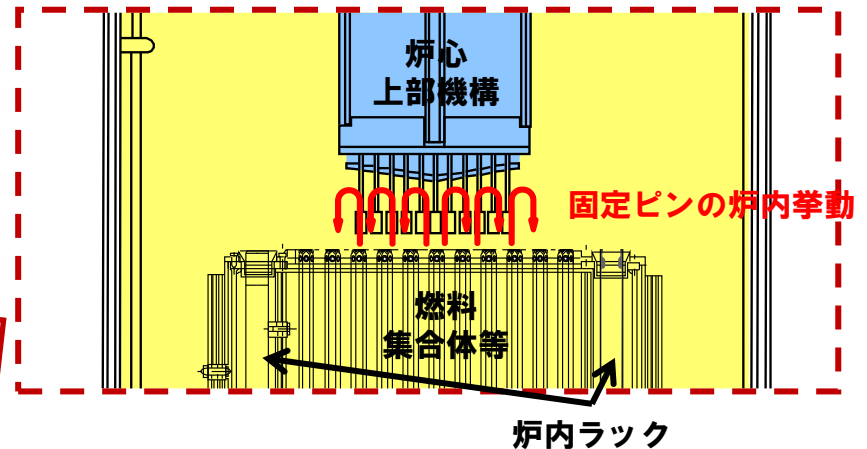
燃料集合体内に落下した固定ピンの1次冷却材流量上昇時の原子炉容器内挙動イメージ

- (1) 解析コード： AQUA※
- (2) 解析モデル： 3次元モデル

1次主循環ポンプの流量を増大させれば、燃料集合体内に落下していた固定ピンは流出し、炉心上部機構との隙間から炉心の外側に流出する。

1次冷却材流量の増大時に、燃料集合体内から流出した固定ピンは、冷却材上昇速度が小さい反射体・遮へい集合体領域や炉心外周槽に沈降し、定格流量到達後も浮き上がることはない。

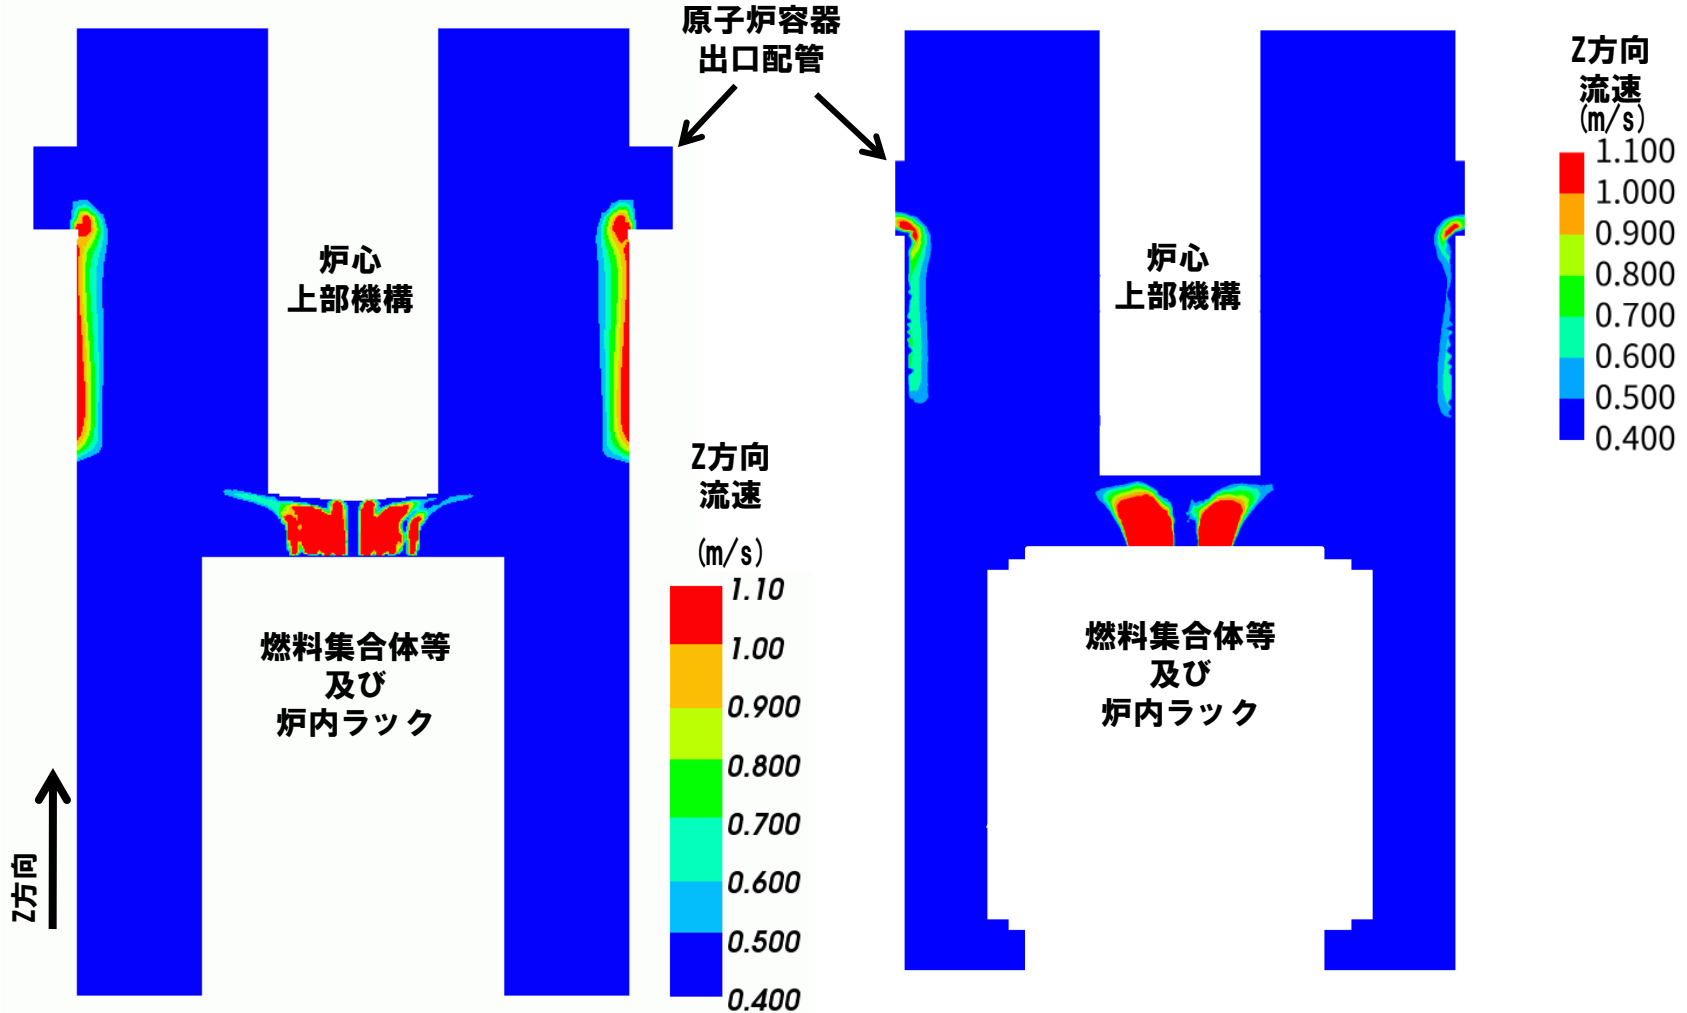
AQUAコード（3次元）の解析結果の検証（FLUENTコードの解析結果との比較）

冷却材上昇速度（Z方向）分布＜一例：垂直断面＞

AQUAコード（3次元）による原子炉容器内流動解析結果

FLUENTコード（3次元）による原子炉容器内流動解析結果

AQUAコード（3次元）とFLUENTコード（3次元）の解析結果を比較し、冷却材上昇速度の解析結果は概ね一致していることを確認した。また、原子炉容器上部プレナム部において、0.64m/sを超える上向きの流れは、原子炉容器出口まで連続しない結果は同じである。

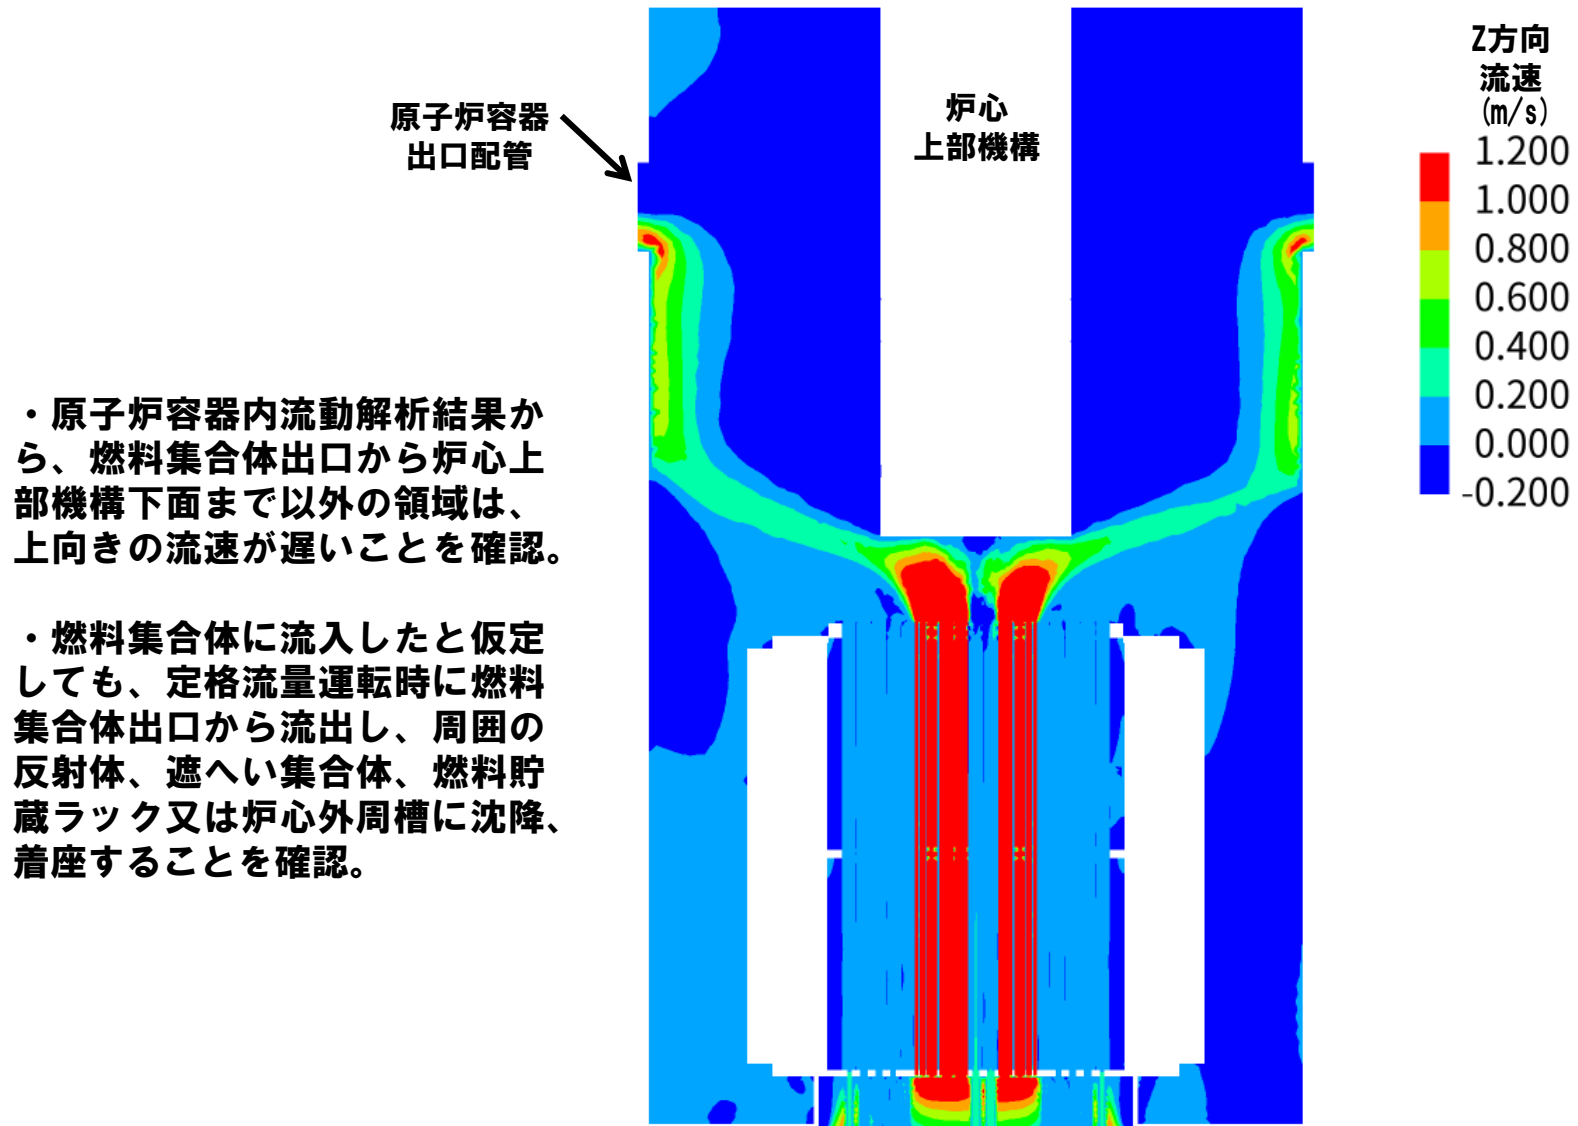
原子炉容器内の流速分布（定格流量時）

固定ピンを浮き上がらせるために必要な最小冷却材上昇速度

: 約0.64m/s

原子炉容器上部プレナム部下部の冷却材上昇速度

: 約0.43m/s (最大)

**固定ピンが原子炉容器プレナム部内を上昇し
原子炉容器出口配管より流出することはない**

冷却材上昇速度（Z方向）分布＜一例：垂直断面＞

FLUENTコード（3次元）による原子炉容器内流動解析結果

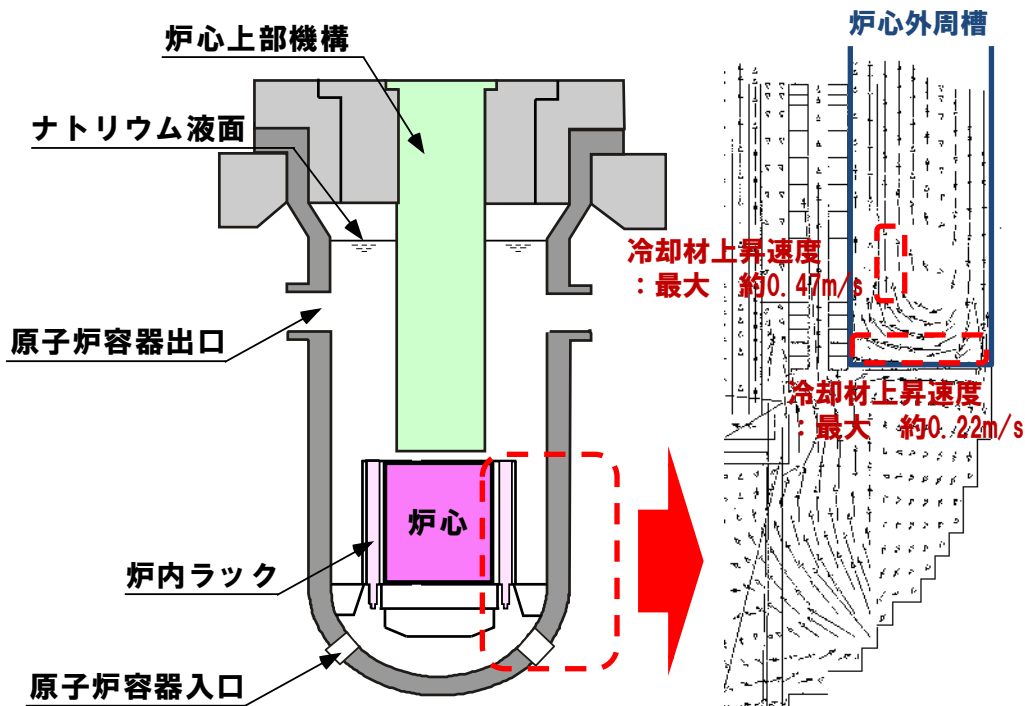
- ◆ 固定ピンが原子炉容器出口配管より流出することはなく、**冷却系機器に問題が生じることはない。**
- ◆ 固定ピンの落下位置は、炉内ラックR16上部近傍もしくは炉心外周槽であると推定される。炉内ラックの移送ポットもしくは炉心外周槽に落下した場合、当該位置での冷却材上昇速度は小さい（最大約0.47m/s）ため、当該部位に落下した固定ピンが浮き上がることはなく、**炉心構成要素等に影響はない。**

ただし、各炉心構成要素の上部から、固定ピンが落下したことを想定し、その影響を評価

- ・炉心燃料集合体
- ・制御棒
- ・制御棒下部案内管
- ・内側反射体
- ・遮へい集合体

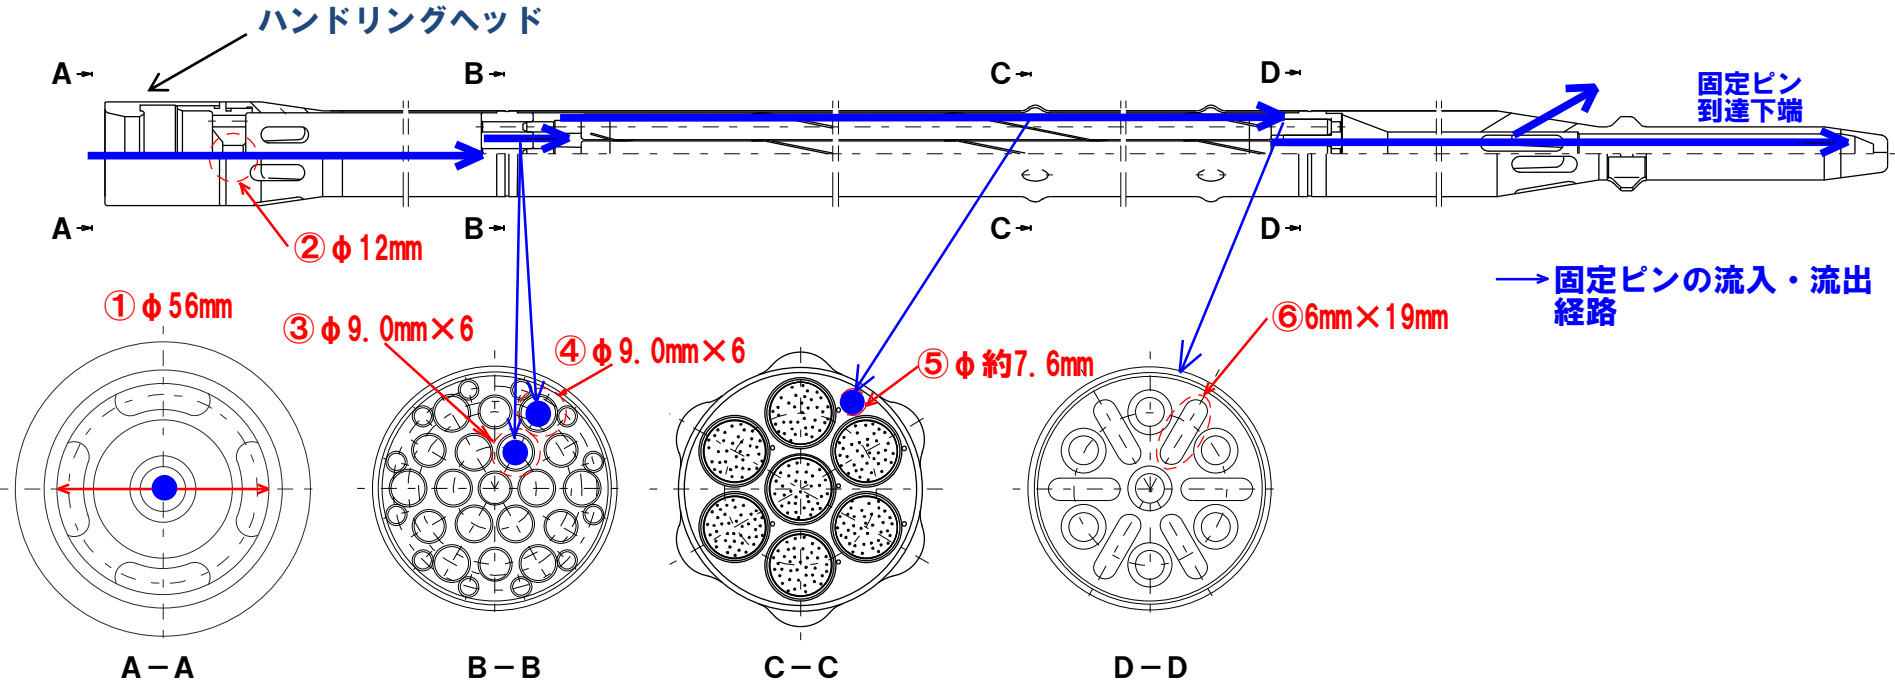
制御棒への固定ピン落下

- ◆ ハンドリングヘッド開口部直径 : 56mm
- ◆ 下部グリッド板スリット幅 : 6mm

- ・ 上部より落下する可能性あり
 - ・ 要素と保護管のギャップの一部を閉塞する可能性あり
 - 要素の単位面積あたりの発熱量は小さい
 - 流路面積が大きく、他の流路が確保される
 - ・ 要素と保護管のギャップ及び下部グリッド板を通過する可能性あり
 - ・ 制御棒下端に留まる可能性が高いが、制御棒外に流出する可能性あり
- 冷却材流量及び温度に与える影響は小さい
- 制御棒外に流出した場合、制御棒下部案内管のダッシュポットに着座、又はエントランスノズルを通過して低圧プレナムに着座することから、制御棒の挿入性を阻害しない。

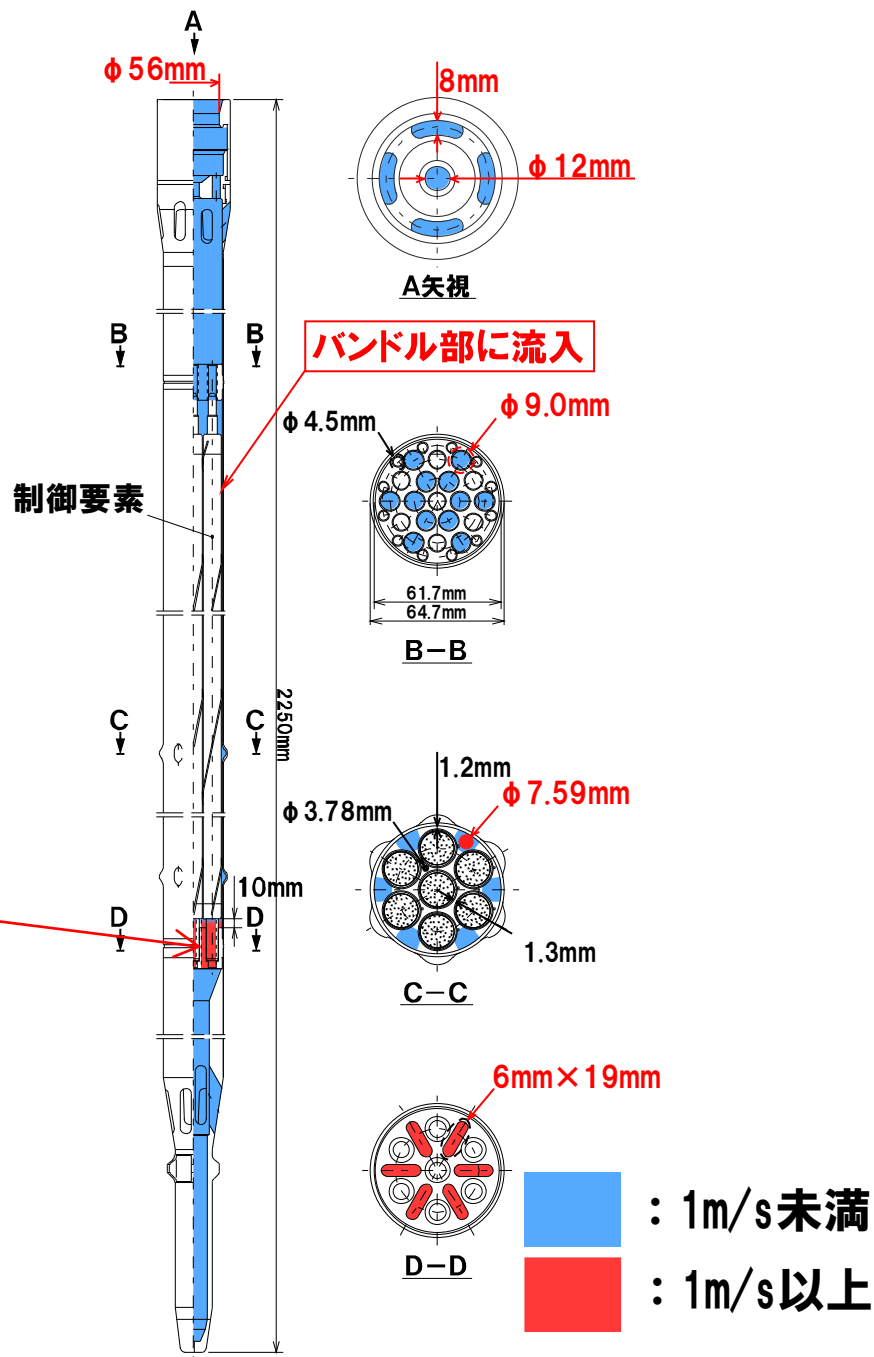
制御棒内流速分布

(**運転中 (定格流量) : 約1.2m/s**
停止中 (20%流量) : 約0.2m/s)

固定ピン(13mm)、破断ピン(2mm)
 とも寸法的には、下部グリッド板上部
 まで流入する可能性があるが、原子炉
 の運転中(定格流量時)には、流速に
 より、下部グリッド板より下には流入し
 ない。なお、原子炉の停止中(20%流
 量以下時)には流入する。

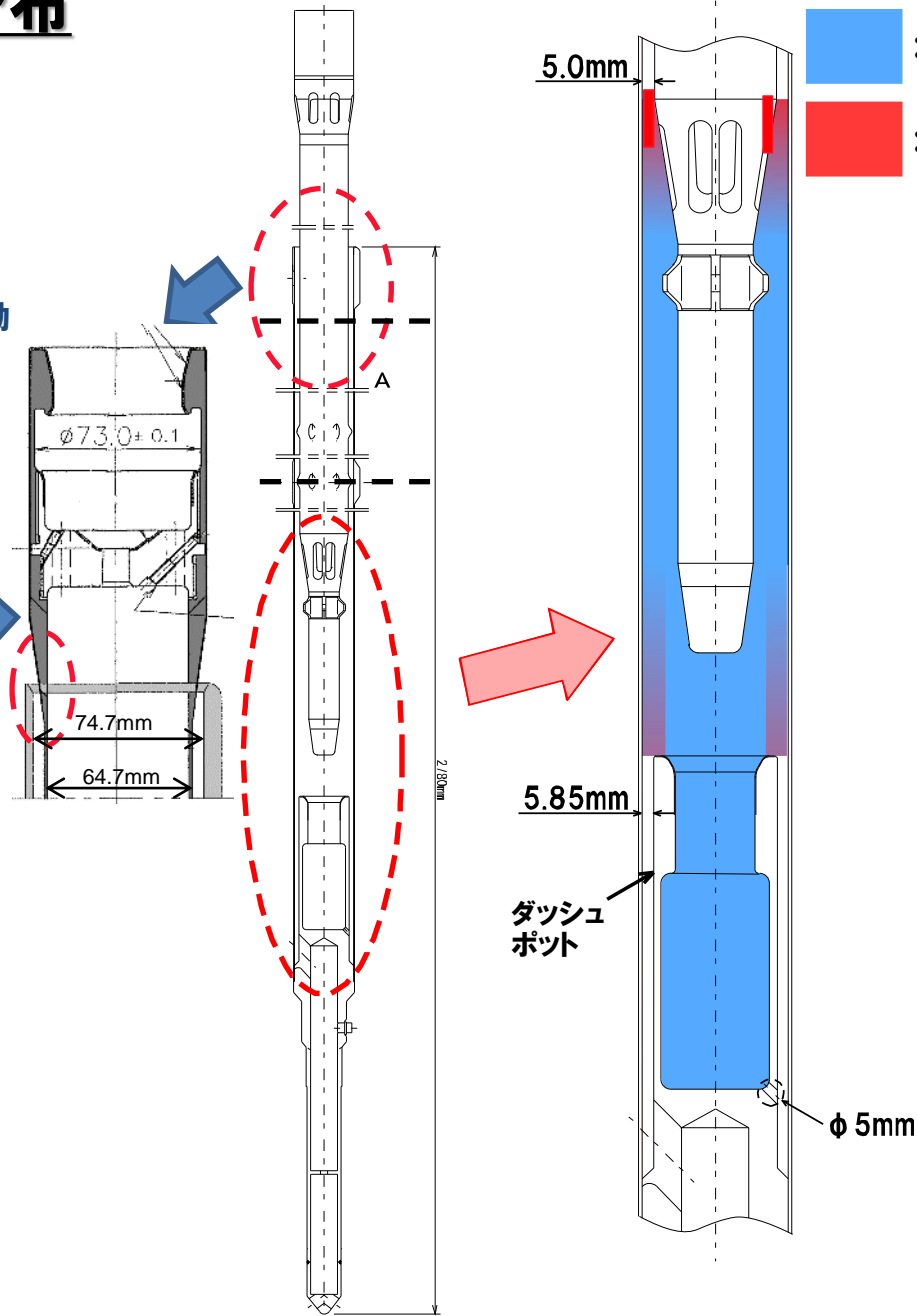
制御棒下部案内管内流速分布

(**運転中 (定格流量)**) : 約1.4m/s

(**停止中 (20%流量)**) : 約0.3m/s

流力振動防止機構

制御棒と下部案内管の間隙 :

- 3.7mm (下部案内管上端部、着座時)
- 5.0mm (下部案内管上部、引抜時)
- 6.0mm (下部案内管上部、制御棒偏心時※1)

制御棒と制御棒下部案内管の間隙には、寸法的には、固定ピン(13mm)、破断ピン(2mm)とも流入する可能性があるが、原子炉の運転中(定格流量時)には、流速により流入しない。なお、原子炉の停止中(20%流量以下時)には流入する。

※1: 制御棒は上部で把持され、下方から冷却材が流入するため、原子炉の運転中に、流力振動により、制御棒下部案内管内で振動する。流力振動による原子炉出力の振動を防止するため、制御棒の下部に突起状の流力振動防止機構を設けており、これにより、制御棒の偏心は、1mm以下に抑制される。

■ : 1m/s未満
■ : 1m/s以上

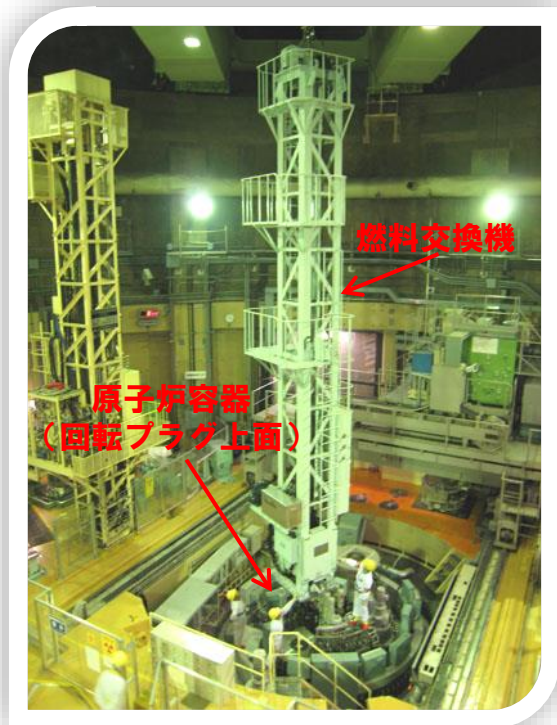
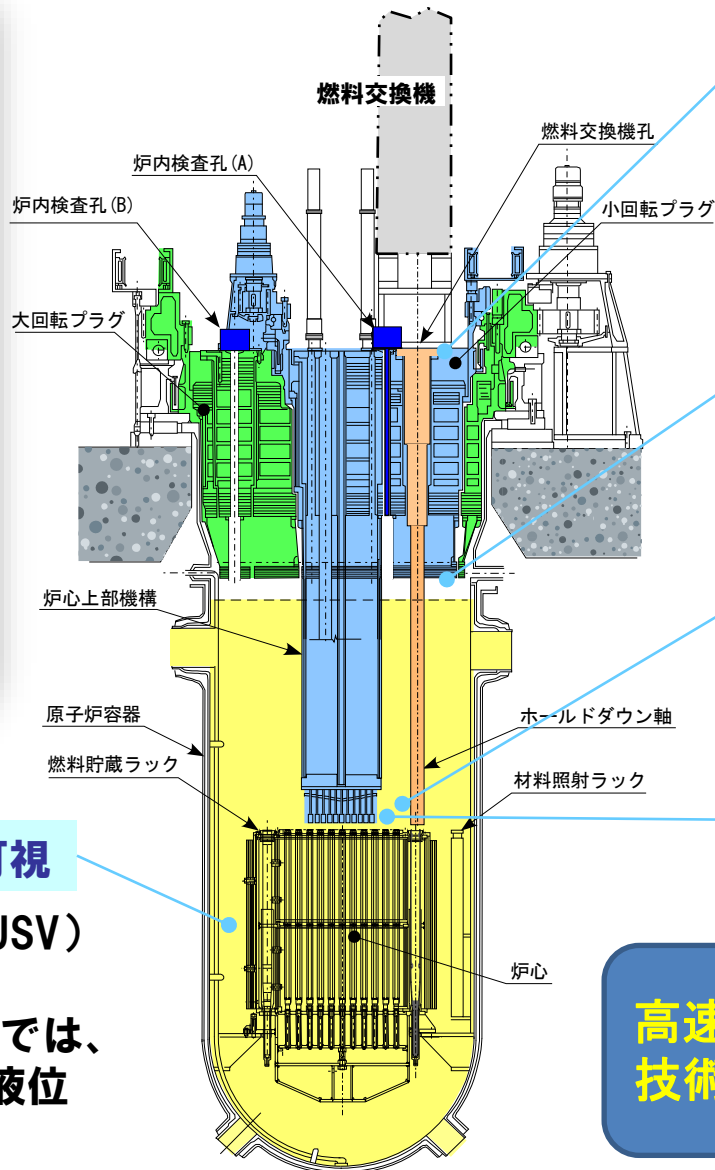
「常陽」原子炉容器内観察における装置、作業への要求事項

⑤冷却材（ナトリウム）中は不可視

- ・ナトリウム中可視化装置（USV）等の特殊な装置が必要
- ・または、小型の試験研究炉では、崩壊熱が減衰してから冷却材液位を下げる

①厚い遮へい構造（アクセスルートの制約）

②バウンダリの確保（アルゴンカバーガス）

③高放射線環境（～300Gy/h※）

④高温環境（～200℃）

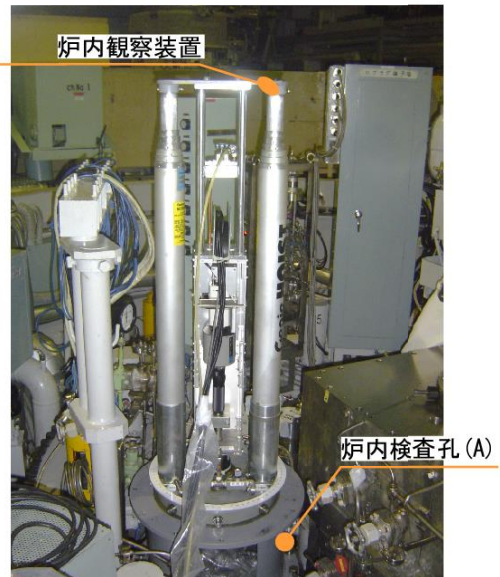
炉内検査孔 (A) からの観察

炉心上部機構の下面観察
