JY保-7-1

MARICO-2のルースパーツに関する 審査会合指摘への回答

2023年11月16日
日本原子力研究開発機構
大洗研究所 高速実験炉部

法令報告後のMARICO-2のルースパーツの 調査状況について

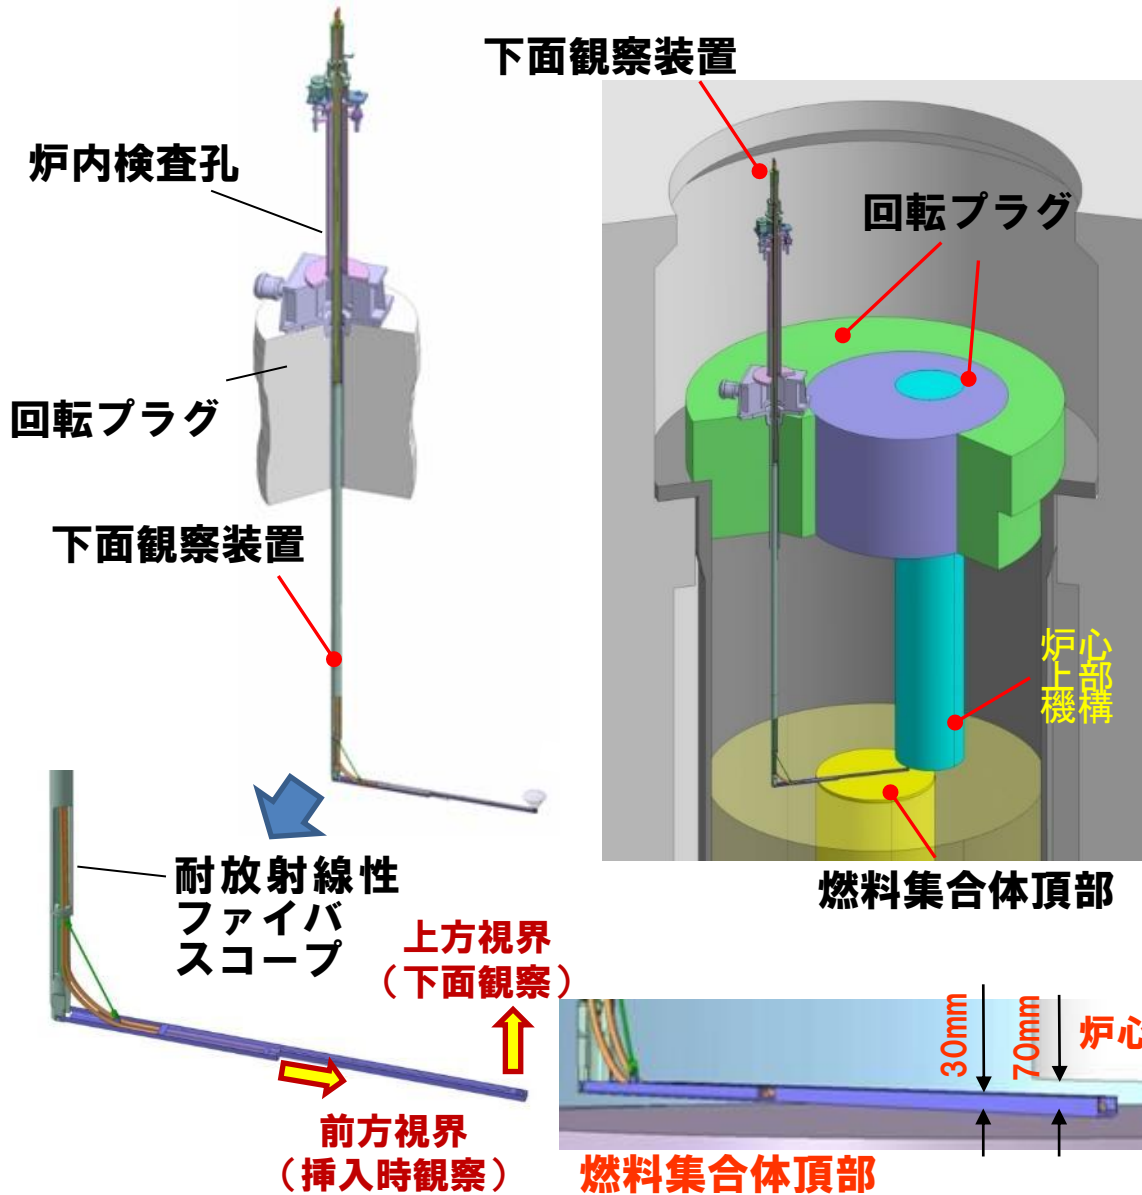
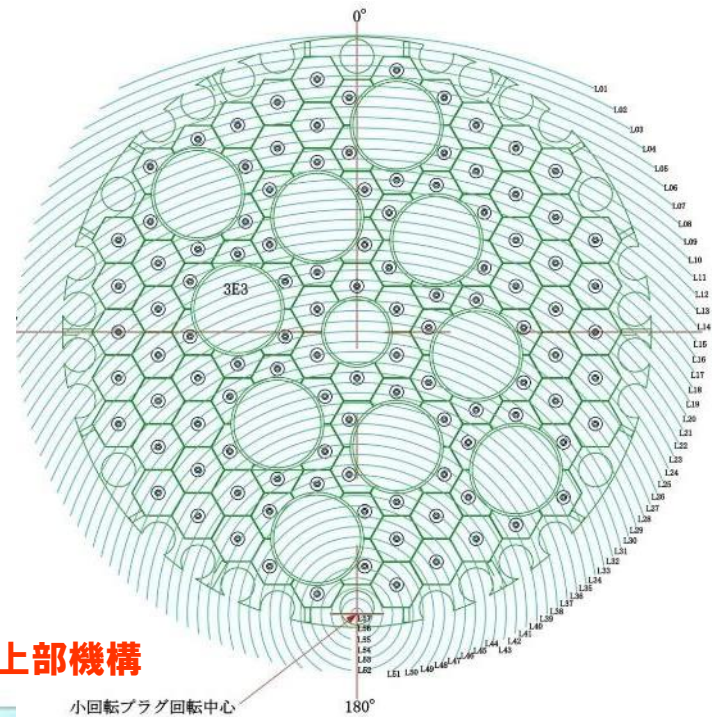
炉心上部機構下面観察装置の概要

炉内で先端を90°に屈折させ、炉心上部機構下面に挿入。

観察装置で位置を調節し、回転プラグを回転させて観察画像を取得する。

炉心上部機構下面の構造図と観察ライン

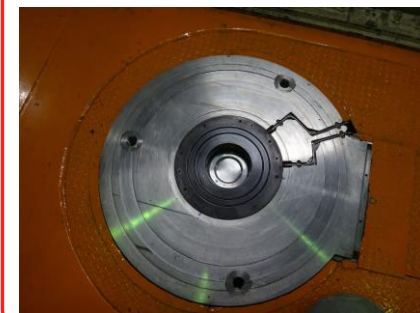
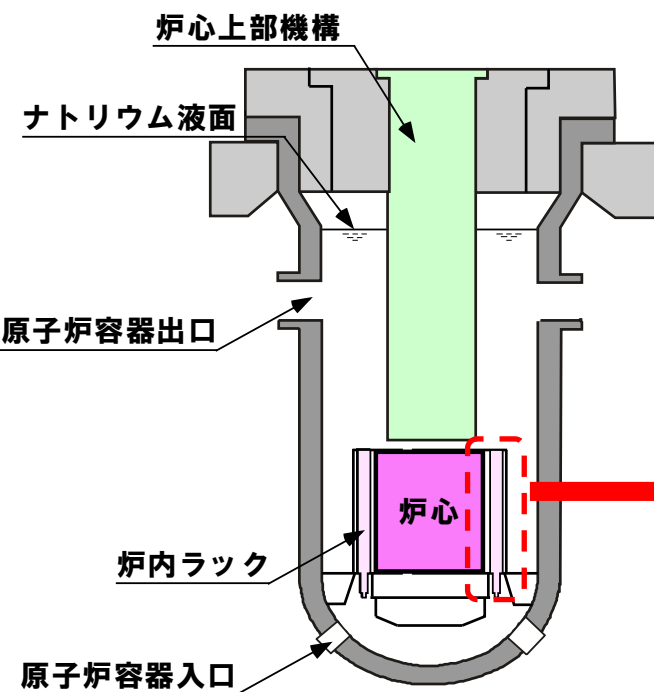
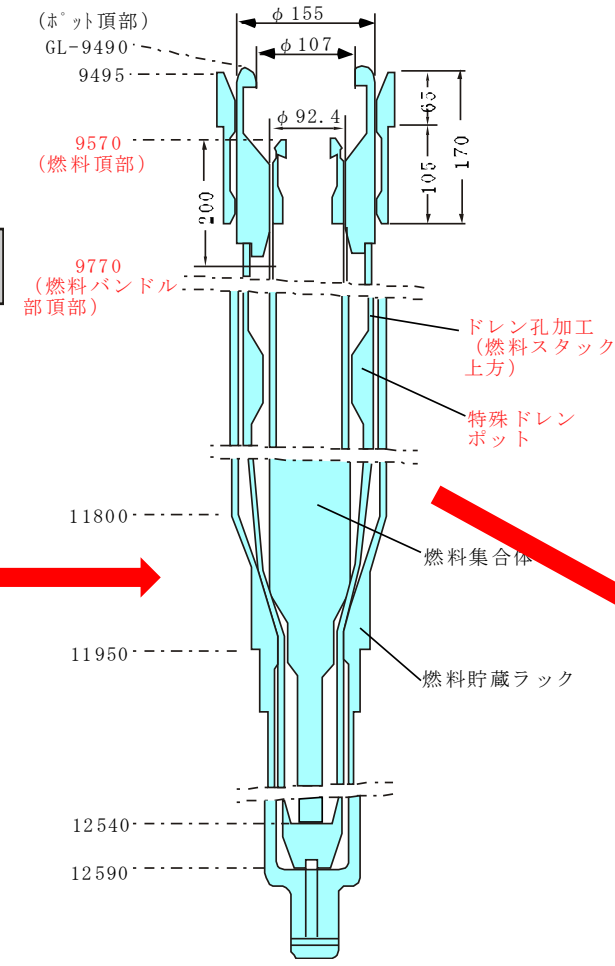
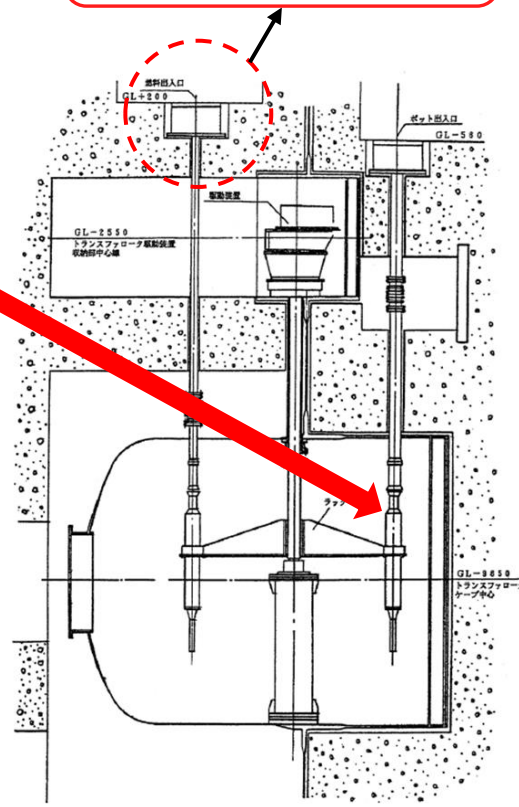
特殊ドレンポットを用いたポット内燃料集合体頂部の観察

燃料交換機で燃料集合体を1体ずつ特殊ドレンポットに移動し、燃料出入機で特殊ドレンポット（燃料スタックと燃料バンドル部間の軸方向位置にドレン孔を穿孔し、燃料集合体の液位をドレン孔部まで下げる）をトランスフェロータに移送し、トランスフェロータの上部（ドアバルブ）から燃料集合体バンドル部上部を目視する。

燃料集合体内の液位を下げることは可能であるが、実績のない操作及びポットの状態であるため、実施に向けては、安全を損なわないか慎重な検討が必要である。また、放射性廃棄物の発生量の増大、残留ナトリウム処理のリスクもある。他方、燃料集合体は、定格の原子炉冷却材流量を経験しているため、バンドル部上部にルースパーツが残存している可能性は極めて低く、探索可能性とリスクを踏まえると現実的な対応ではない。

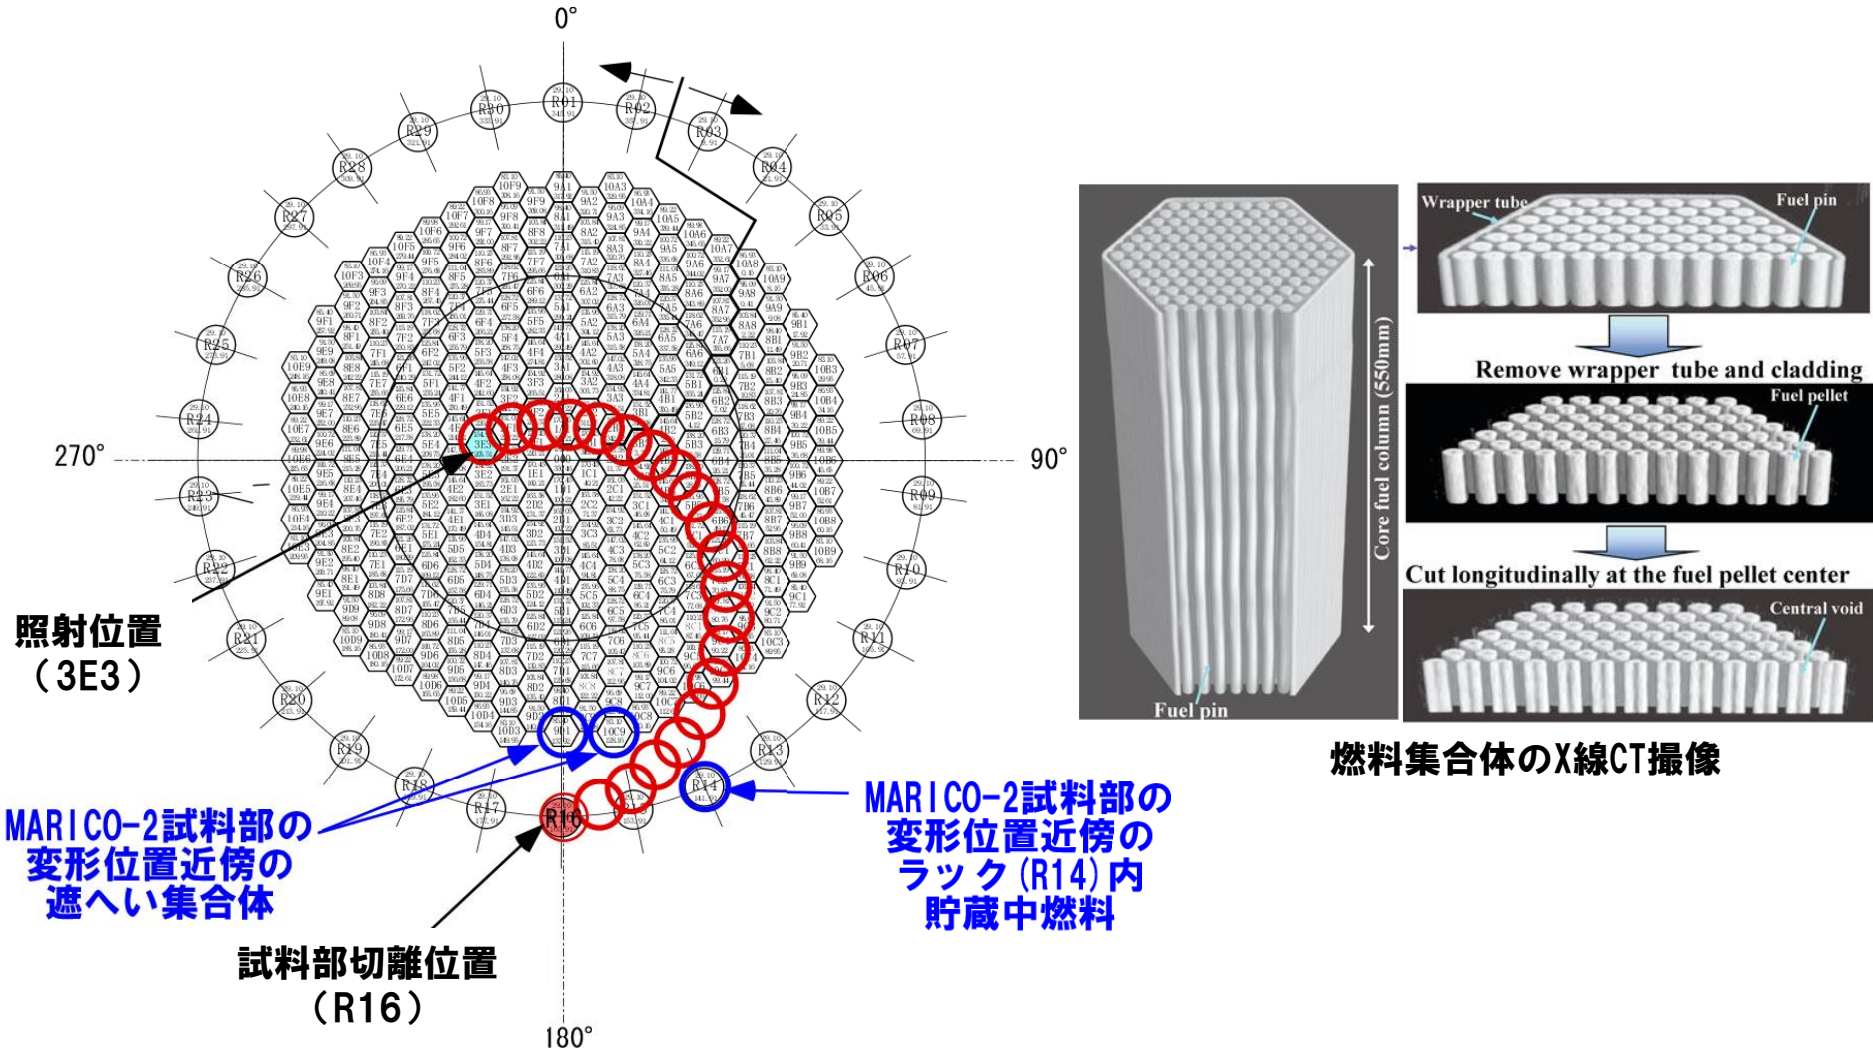
燃料集合体及び遮へい集合体の取出し、FMFにおけるCT撮像検査

燃料集合体のX線CT撮像

MARICO-2試料部が変形した炉内燃料貯蔵ラックR16及びR15近傍に装荷されていたR14ラック内貯蔵中燃料集合体及び遮へい集合体(2体)を原子炉容器から取り出し、隣接する照射燃料集合体試験施設で、集合体全域についてCT撮像を実施し、ルースパーツを探索する。

通常の燃料交換作業により原子炉容器から取り出すことが可能である。
