2.6.3 (6) 眉丈山第2断層の端部 —北東端付近の地質調査—

2.6.3 (6) 眉丈山第2断層の端部 —北東端付近の地中レーダ探査—

2.6.3 (6) 眉丈山第2断層の端部 – 北東端に関する調査結果のまとめ –

2.6.4 とぎがわ 富来川断層

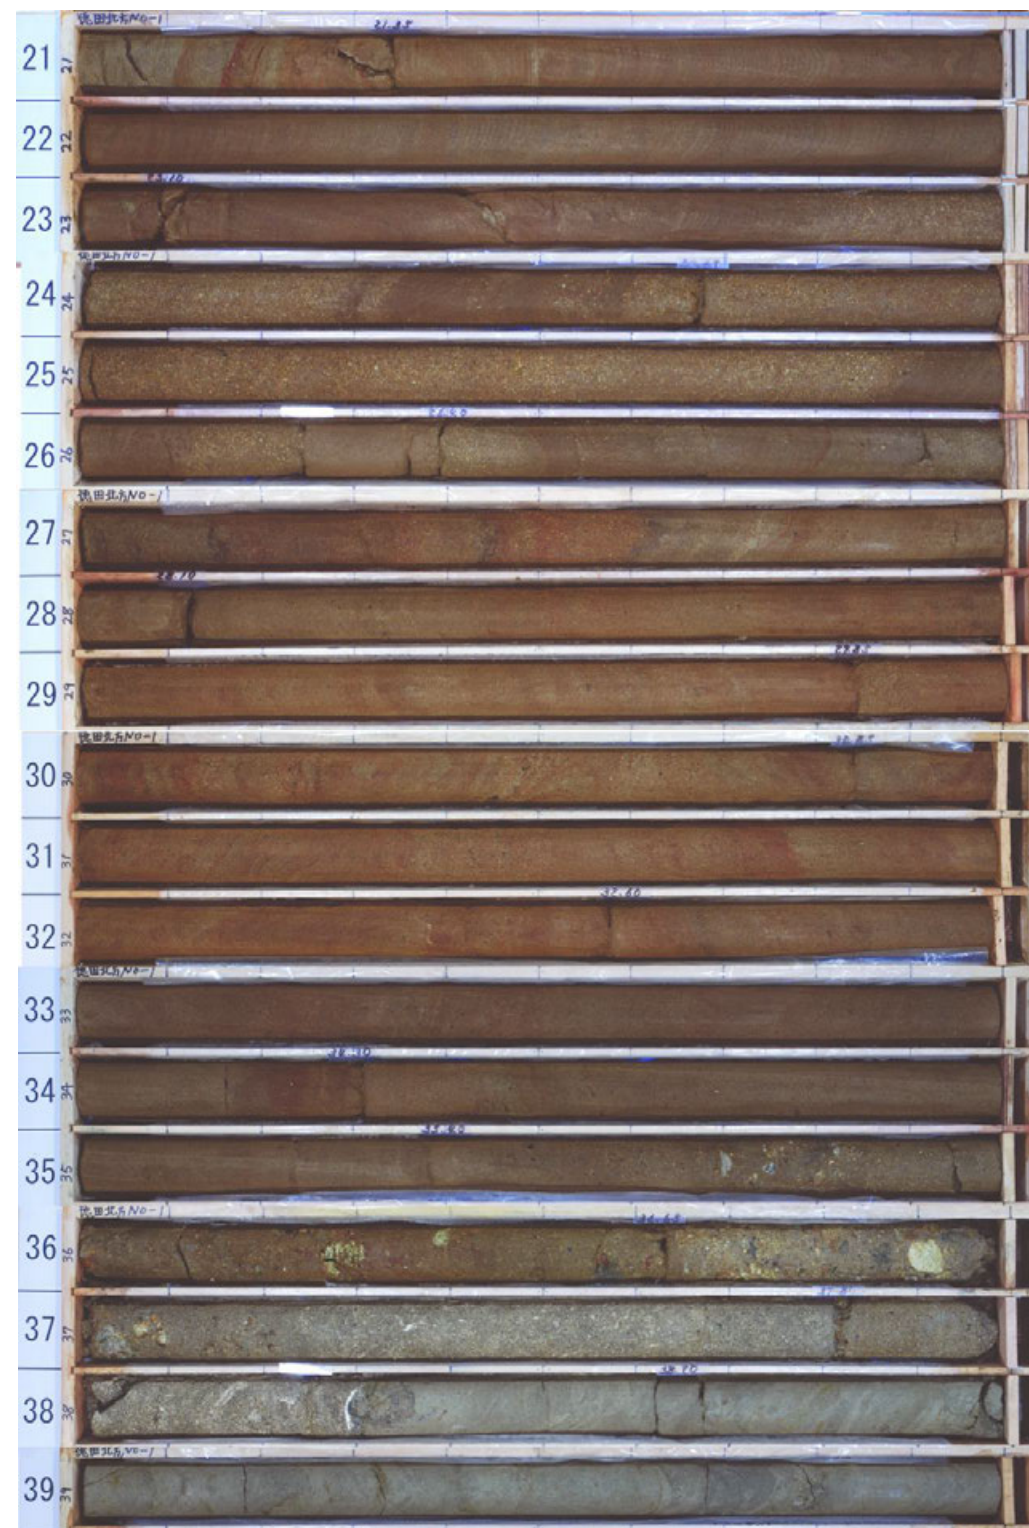
徳田北方No.1孔 コア写真(深度0~41m)

【下町(徳田北方No.1孔)のコア写真】

● 高階層と赤浦砂岩層の境界(深度18.18m)

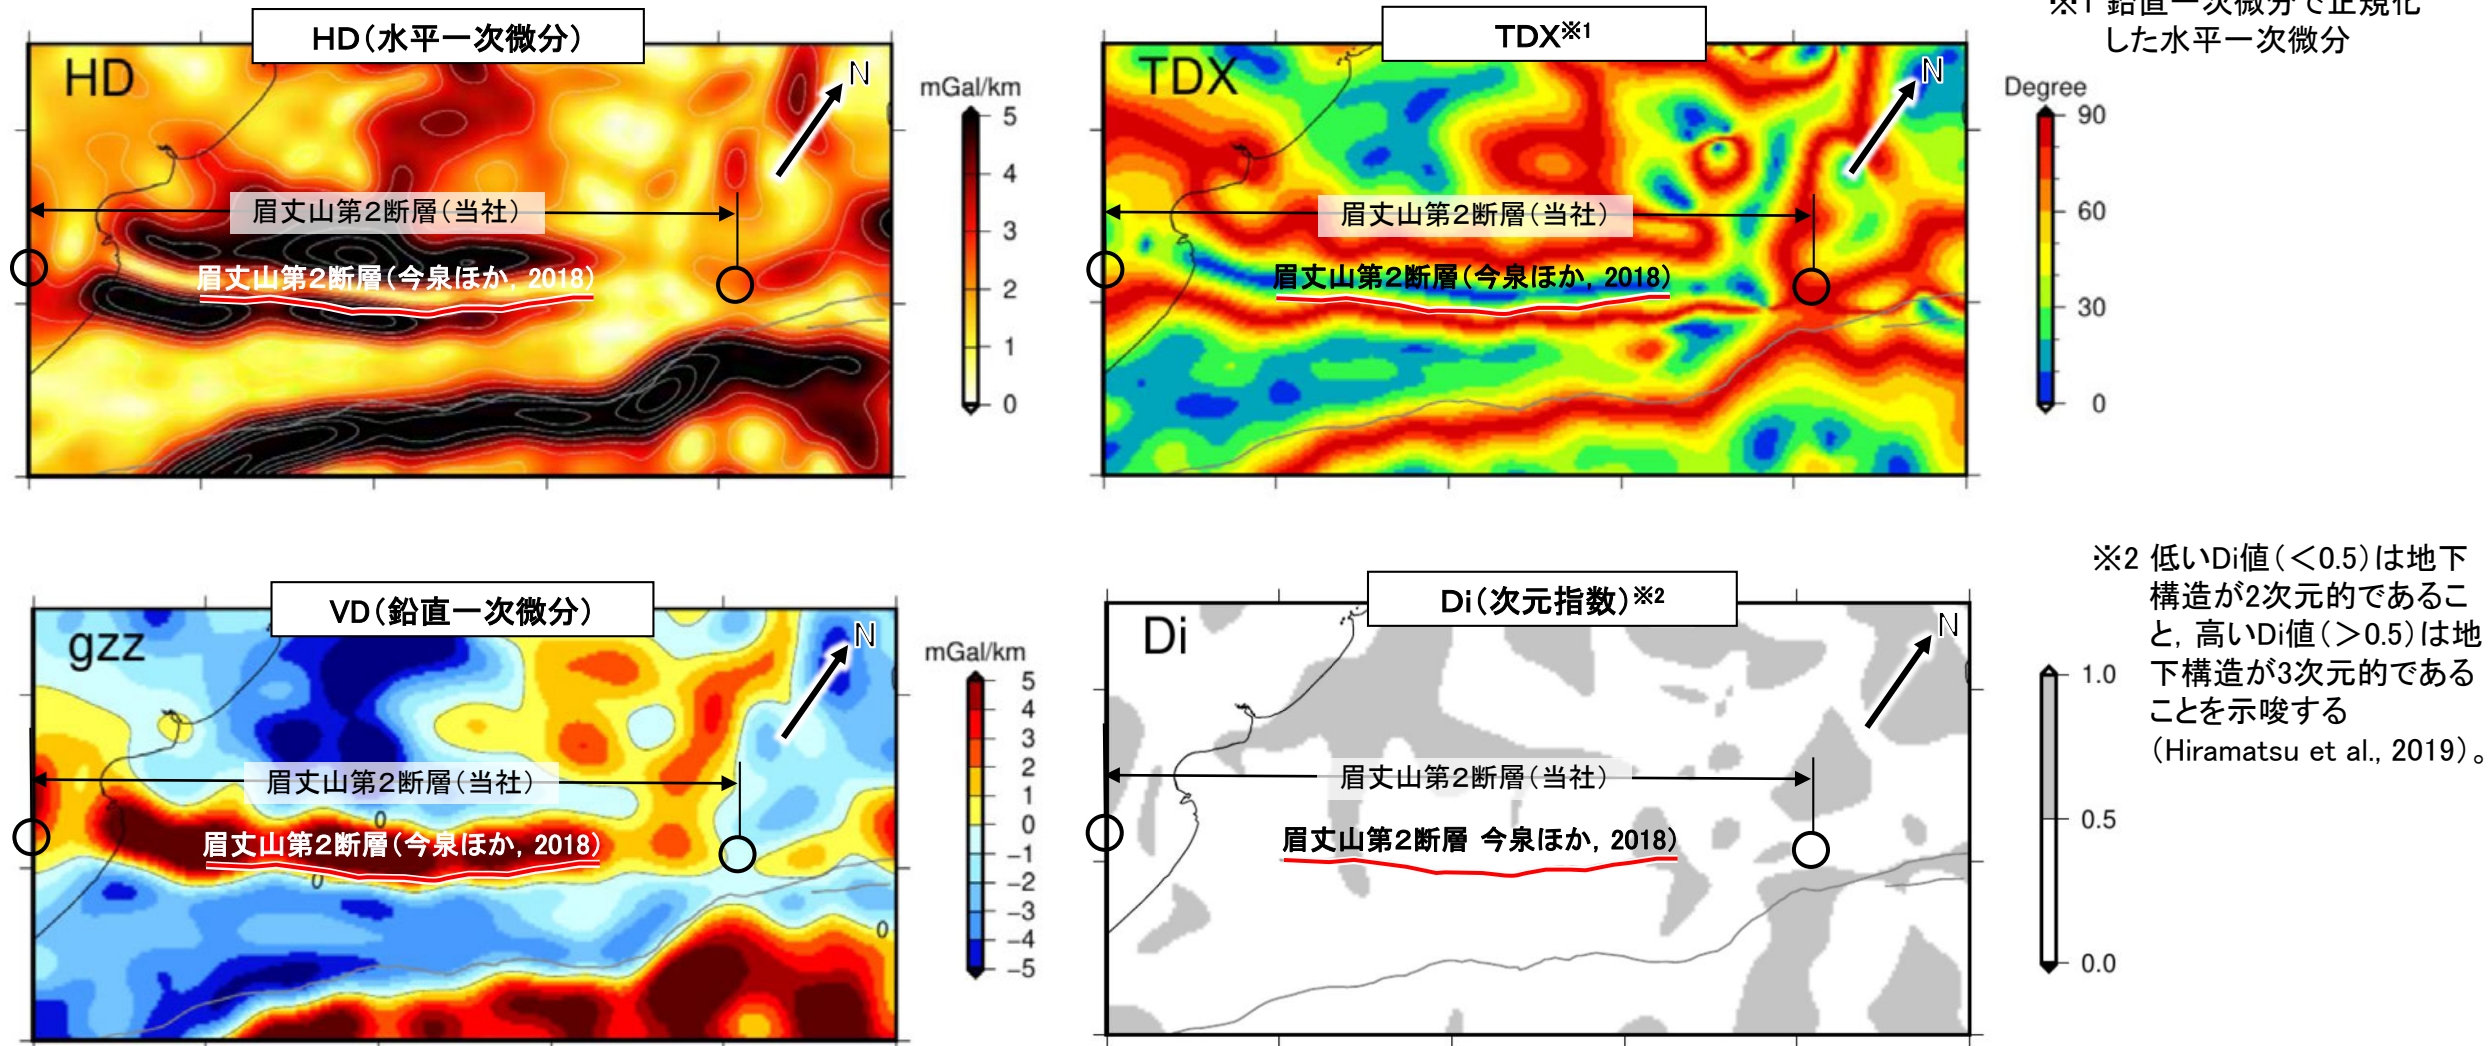
○澤田ほか(2021)は眉丈山第2断層周辺を対象に重力勾配テンソル解析を実施し、眉丈山第2断層の地下の断層構造の北東端が今泉ほか(2018)の活断層の地表トレースの北東端とほぼ一致し、それより北東には延びないとしている。

・HD, VD, TDX, 次元指数の眉丈山第2断層の走向方向の分布と地表トレースの比較から、地下の断層構造の北東端は地表トレース(今泉ほか編, 2018)の北東端と概ね一致し、それより北東には延びない。
 澤田ほか(2021)

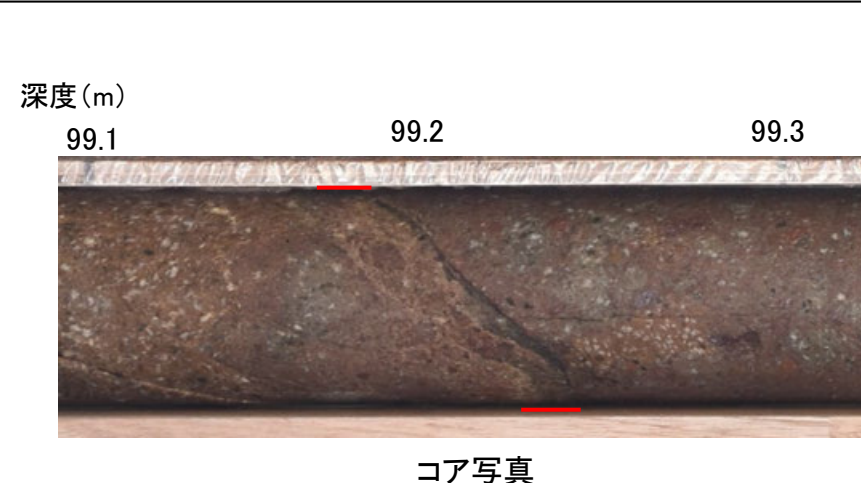
⑬深度99.19～99.22mに厚さ2.5cmの破砕部(N5E/61SE)

・KD-1' 孔の深度99.19～99.22mに, 見掛けの傾斜角45° の厚さ1.5～2.5cmの破砕部が認められる。厚さ1.5～2.5cmの固結した破砕部からなる。
 ・この破砕部は固結しており, 破砕部の幅も小さい。

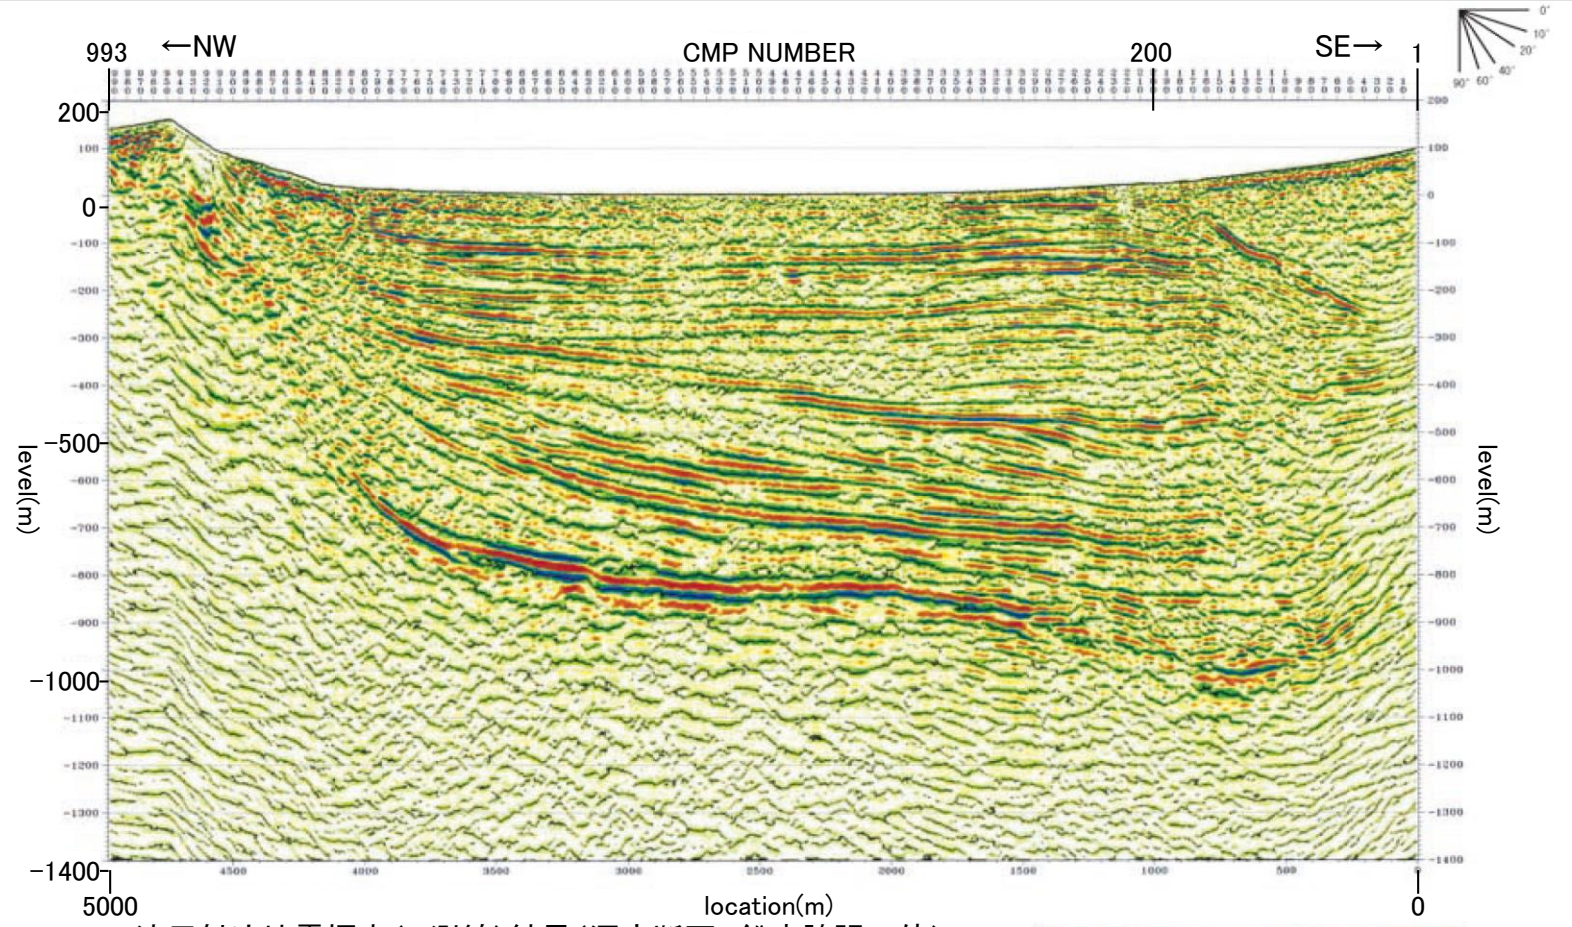
P波反射法地震探査(A測線)結果(深度断面, 鉛直誇張:2倍)(下川ほか(2002)に一部加筆)

Line	A1	A2	A3
Survey line length	1.2km	3.2km	0.8km
Seismic source	Impactor	Vibroseis	Mini vibrator
Shot point interval	5m	10m	10m
Receiving point interval	5m	10m	10m
Standard vertical stacks	5-10	5-10	5-10
Standard receiving channels	200	230	160-200
Standard CMP fold	60	100	80
Record length	4 s	4 s	4 s
Sampling interval	2 ms	2 ms	2 ms
