おまき せあらし かしまだい
小牧断層・瀬嵐断層・鹿島台リニアメントの調査データ

(1) 小牧断層・瀬嵐断層・鹿島台リニアメントの評価概要

かしまにし みどりがおか そぶく
鹿島西断層・緑ヶ丘リニアメント・曾福リニアメントの調査データ

(1) 鹿島西断層・緑ヶ丘リニアメント・曾福リニアメントの評価概要

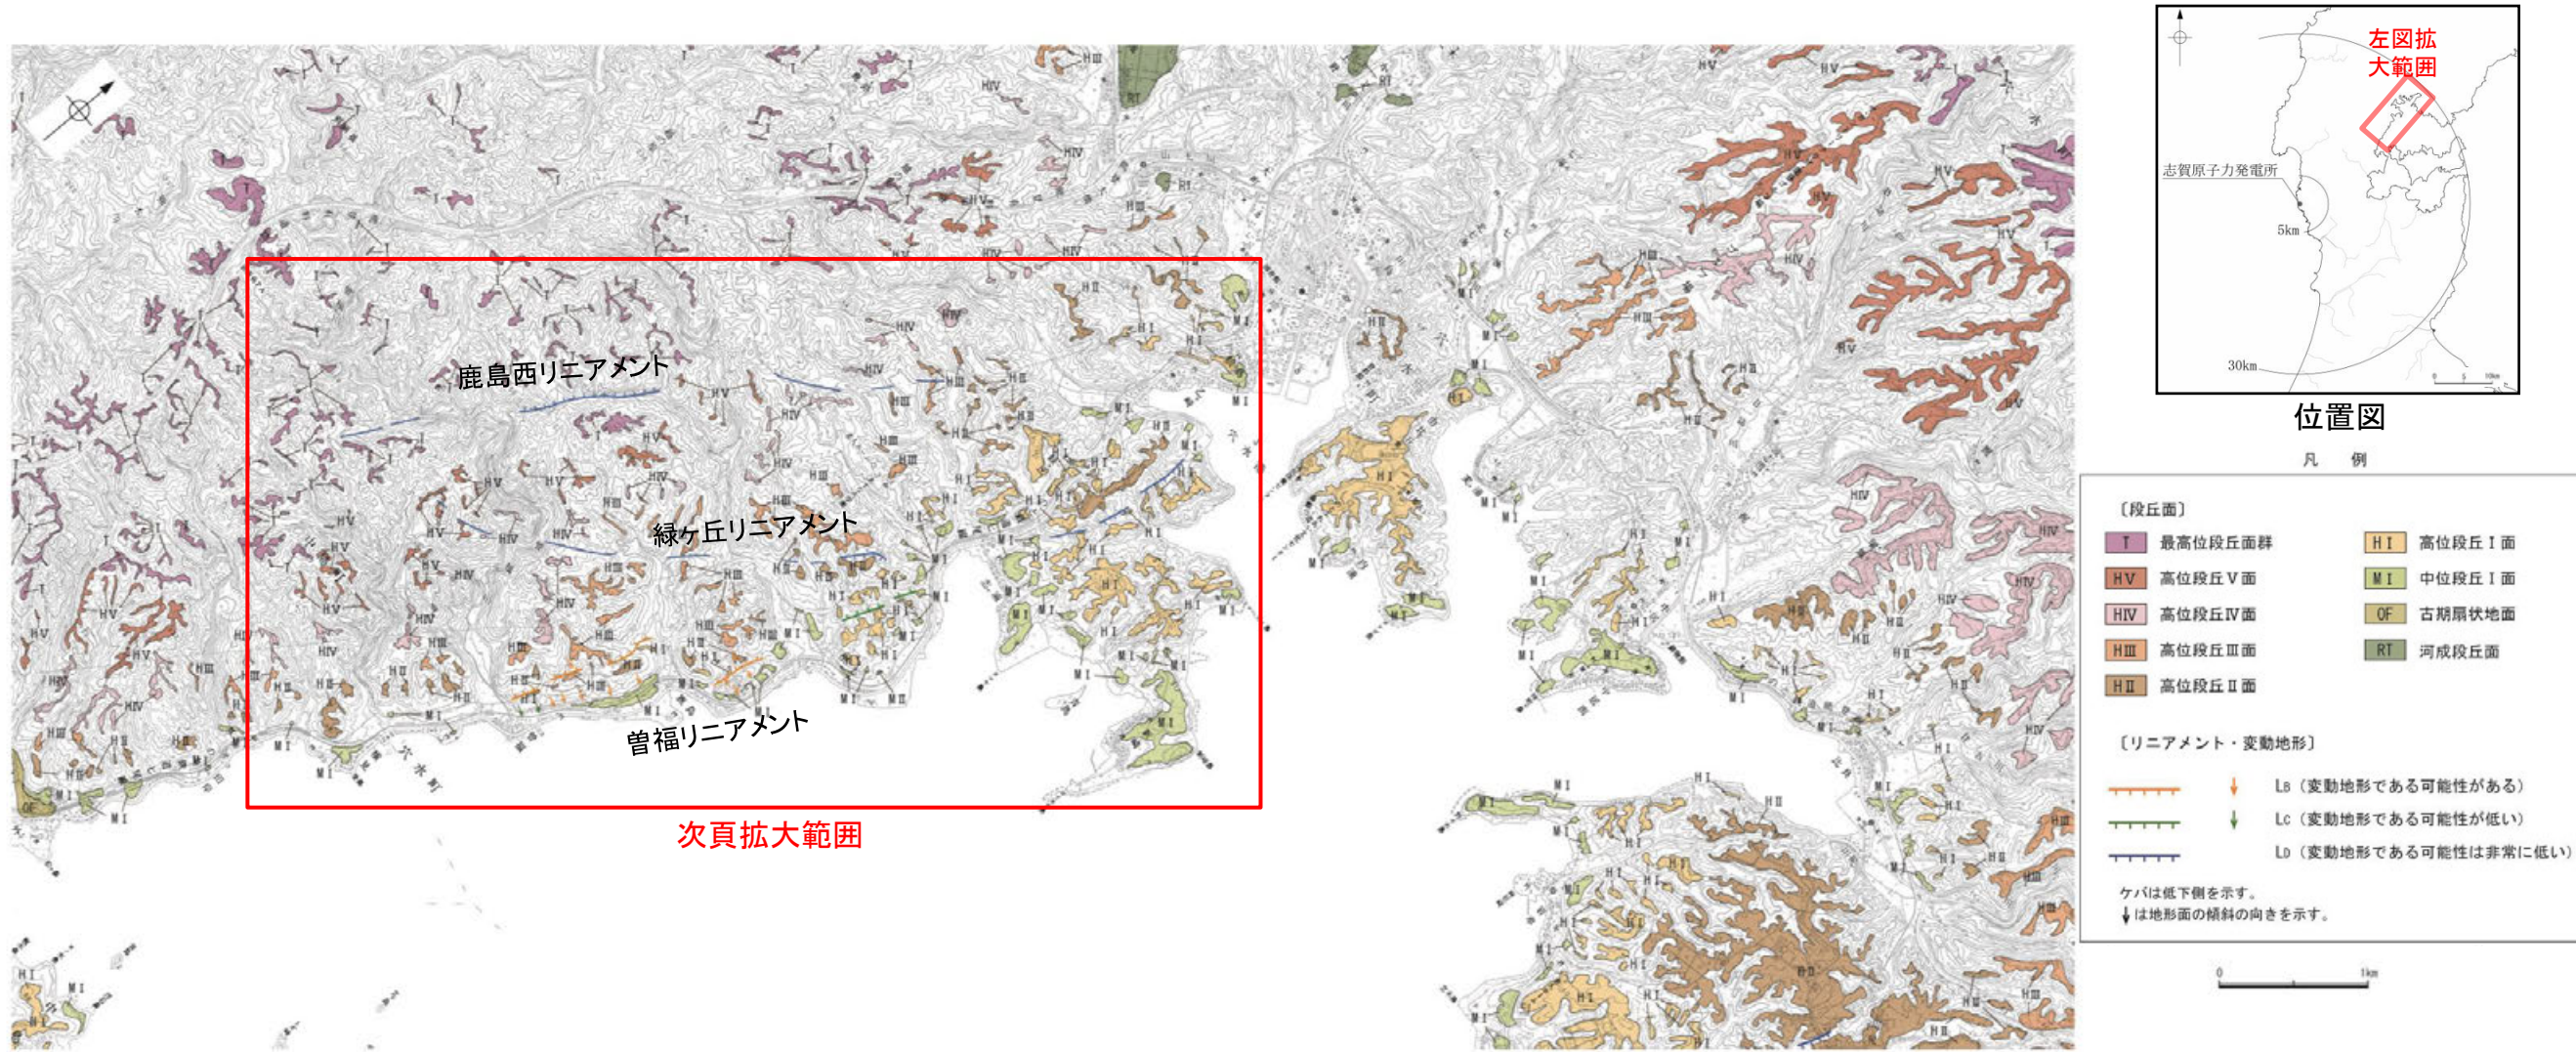
リニアメント・変動地形分布図

- 鹿島西リニアメントは、約4.4km区間に判読され、これは小起伏面における鞍部、直線状の谷及び北西側低下の崖からなるDランクのリニアメント・変動地形であり、鹿島西断層にほぼ対応する(補足資料2.6-12(4)P.2.6-12-10)。
- 緑ヶ丘リニアメントは、約5.2km区間に判読され、これは東側低下の崖、鞍部及び直線状の谷からなるDランクのリニアメント・変動地形である(補足資料2.6-12(4)P.2.6-12-10)。
- 曾福リニアメントは、約2.9km区間に判読され、これは西側低下の崖、鞍部及び撓み状の地形からなるBランク及びCランクのリニアメント・変動地形である。曾根リニアメント周辺の地形は、東翼が急傾斜を示す非対称なバルジ状の高まりを呈するが、東翼の斜面基部の中位段丘面には撓み状の形状は認められず平坦な地形であり、また、バルジ状地形の北方において、西側低下の崖の両側に分布する高位段丘 I 面には東側隆起を示唆する高度差は認められない(補足資料2.6-12(4)P.2.6-12-9, 10)。
- 緑ヶ丘リニアメント及び曾福リニアメントを横断して海岸沿いに中位段丘 I 面が分布し、その段丘面内縁標高はほぼ連続しており、そこに変位は認められない(補足資料2.6-12(4)P.2.6-12-11)。
