敦賀発電所2号炉
敷地の地形，地質・地質構造
敷地内のD-1トレンチ内に認められるK断層の活動性
(コメント回答)

令和5年12月8日
日本原子力発電株式会社

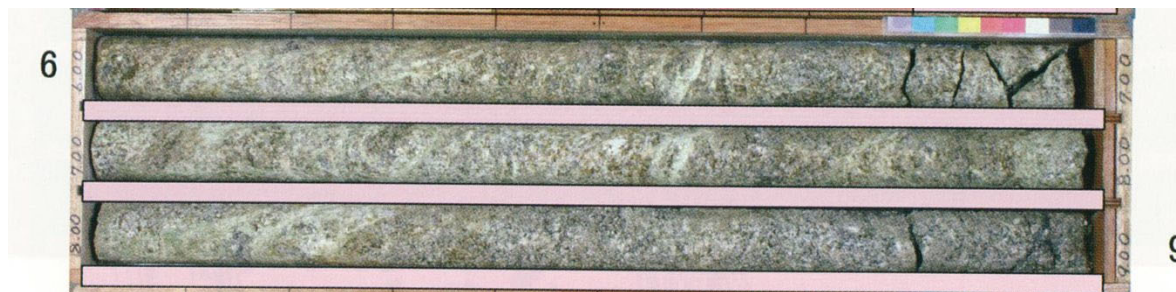
S22-1-2孔の深度6.1m～8.3m付近 花崗岩中に網目状の粘土を多く含む変質帯
宮下他(2011)

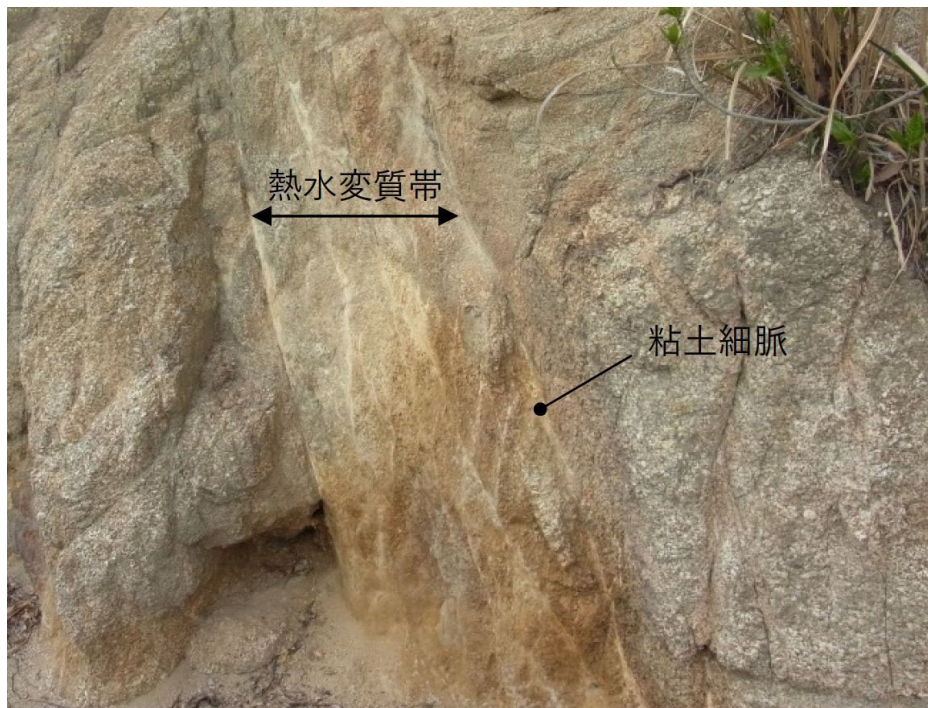
写真-1 花崗岩中の熱水変質脈 (広島県広島市)

花崗岩中の熱水変質脈

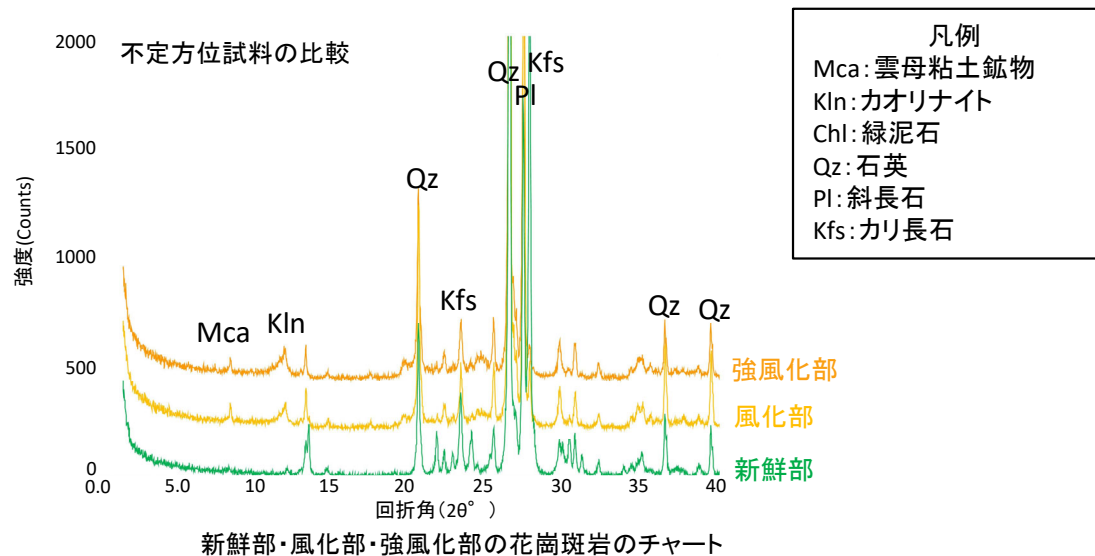
- 風化による鉱物組成変化を確かめるため、風化度の異なる花崗斑岩3試料のXRD分析を実施した。
- 風化部および強風化部はD-14②ピットから、新鮮部はH20-④-3孔の深度69.90~67.00mから試料を採取した。
- いずれの試料においてもスメクタイトは含まれない。
- 石英とカリ長石は風化の程度に関係なく多量に含まれている一方、斜長石は風化の程度が大きいほど割合が少なくなっている。

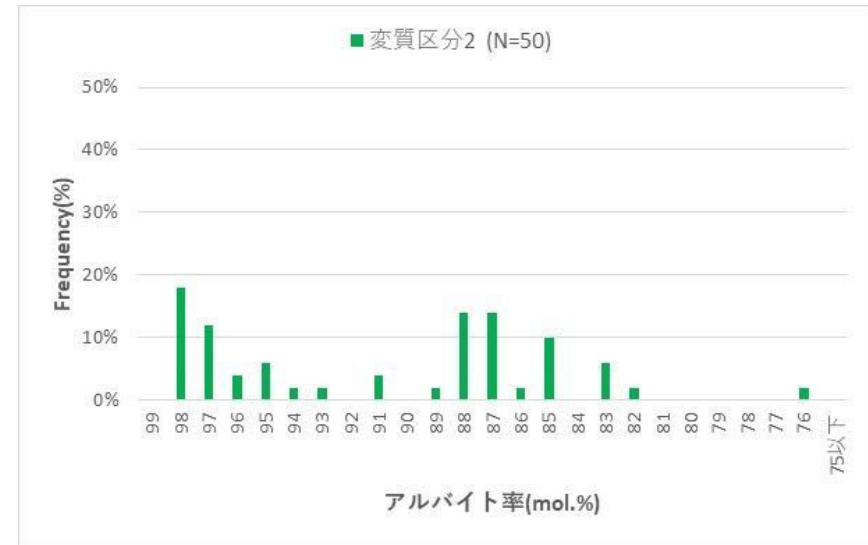
- 変質区分に応じた曹長石化の程度を比較するためにEPMA分析を行った結果、変質区分の程度が大きいものほどアルバイト率が大きいことから、熱水変質作用によって曹長石化したものと判断した。
