## 2.3.1 活動性評価(北西法面) K断層による地層の変形範囲の把握 (北西法面e層における地層の走向・傾斜)

## 2.3.2 活動性評価(原電道路ピット)

### 2.3.3 活動性評価(ふげん道路ピット)

## 2.3.4 まとめ

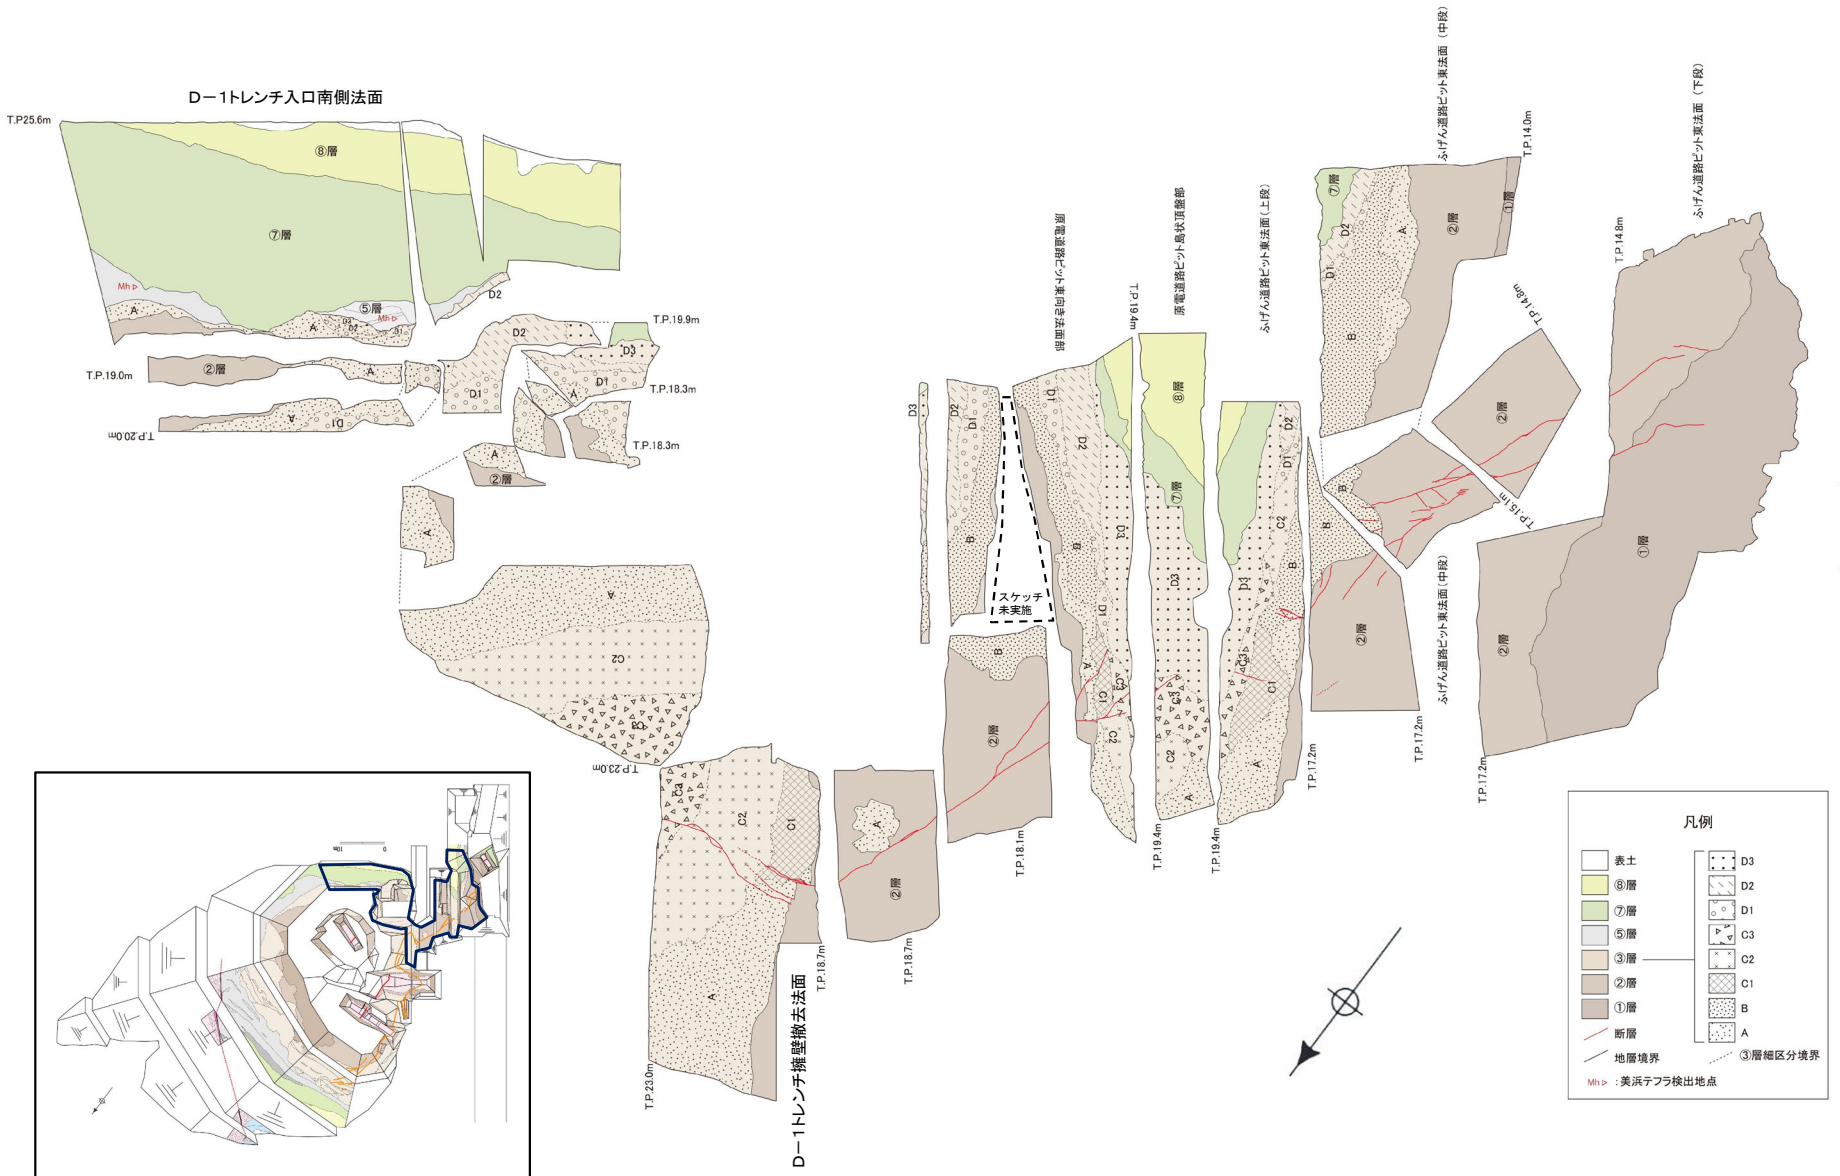
展開図範囲図

・D-1トレンチ擁壁撤去法面, 原電道路ピット及びふげん道路ピット付近に分布する③層は, D-1トレンチ入口南側法面まで連続して分布している。

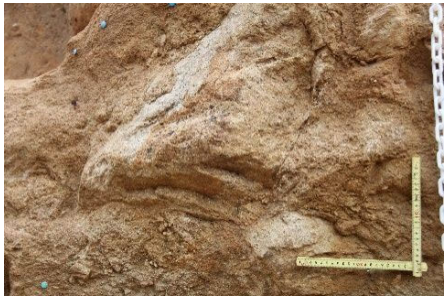
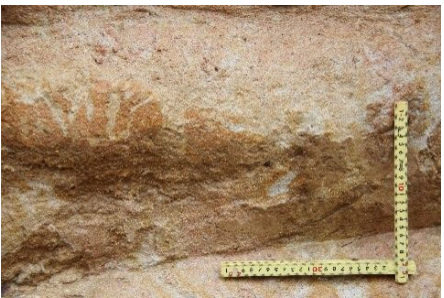
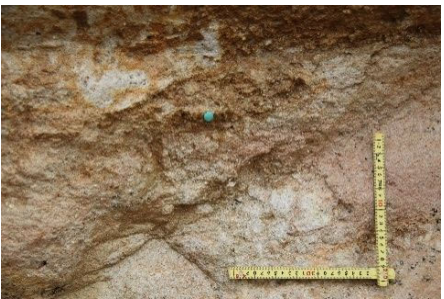
<p>砂礫(浅黄橙色主体) 径2~5cmの礫(最大径50cm) を主体とし, 基質は砂からなる。</p>
	D2

<p>礫混じり砂質シルト (にぶい橙色主体) 部分的に礫が混じるが, シルト~中粒砂からなる。 風化の影響により斑状模様 を呈する。</p>
	D1

<p>砂礫(橙色主体) 径2~5cmの礫(最大径30cm) を主体とし, 基質は砂からなる。 下位層を削り込んでいる。</p>

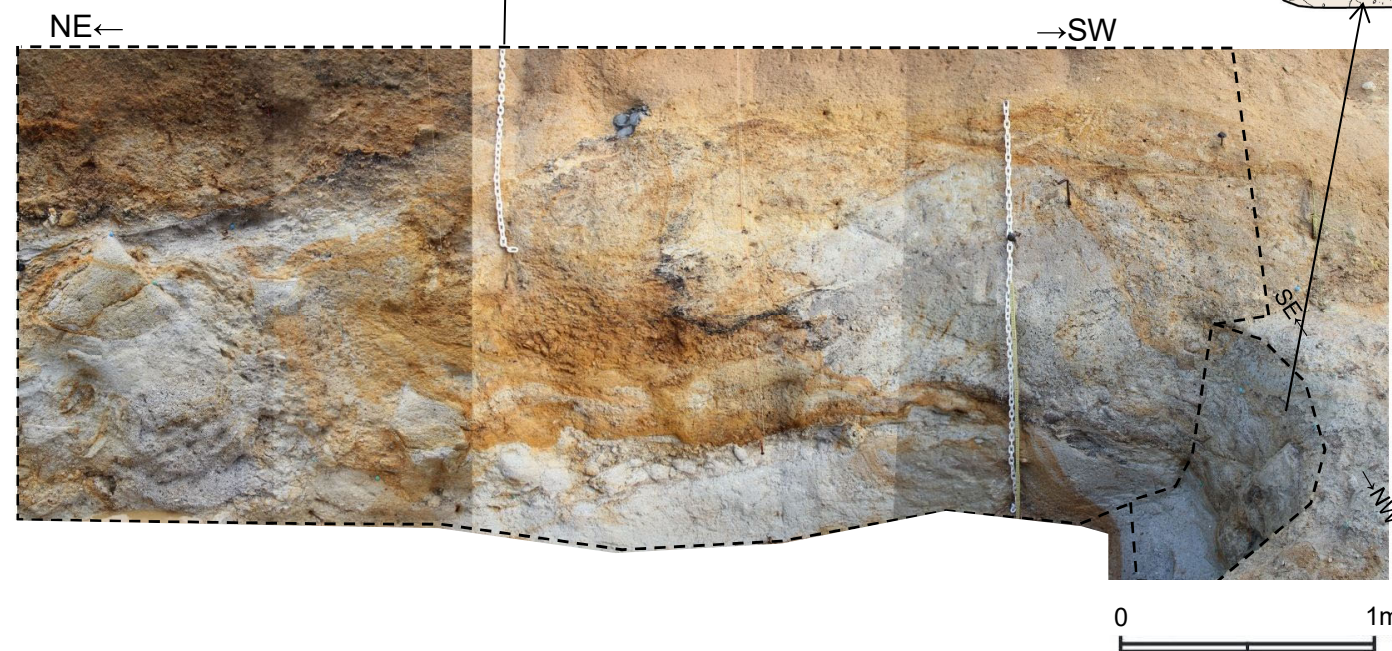
- D-1トレンチ入口南側法面のうち、測線Y付近の拡大スケッチと写真を示す。
- D-1トレンチ入口南側法面の⑤層からは、**美浜テフラ**が検出された。

- ⑧層: 砂礫およびシルト混じり砂を主体とする。灰白色(2.5Y7/1)～橙色(5YR6/6)。
- ⑦層: 礫混じり砂質シルト～砂礫からなる。全体に土壌化する。明赤褐色(5YR5/6)～橙色(7.5YR7/6)。
- ⑤層: 砂質シルト～砂礫。灰色(N6/0)。
- ③層: A, B 堆積構造をもつシルト～砂と砂礫の互層。灰白色(5YR8/1)～明赤灰色(10R7/1)。
- C1 砂礫。灰白色(N7/0)～褐色(10YR4/6)。
- C2 砂礫。灰白色(N7/0)～褐色(10YR4/6)。
- C3 砂礫。灰白色(N7/0)～褐色(10YR4/6)。
- D1 砂礫。灰白色(N7/0)～褐色(10YR4/6)。
- D2 シルト～砂。トラ斑状を呈することが多い。灰白色(2.5Y7/1)～橙色(7.5YR7/6)。
- D3 下位を削り込む砂礫。灰白色(2.5Y7/1)～橙色(7.5YR7/6)。
- ②層: 砂質シルトを主体とする。灰白色(2.5Y7/1)～橙色(7.5YR7/6)。
