令和5年11月22日  
日本原子力発電(株)

敦賀発電所2号炉 K断層の活動性に係る現地調査について(改1)

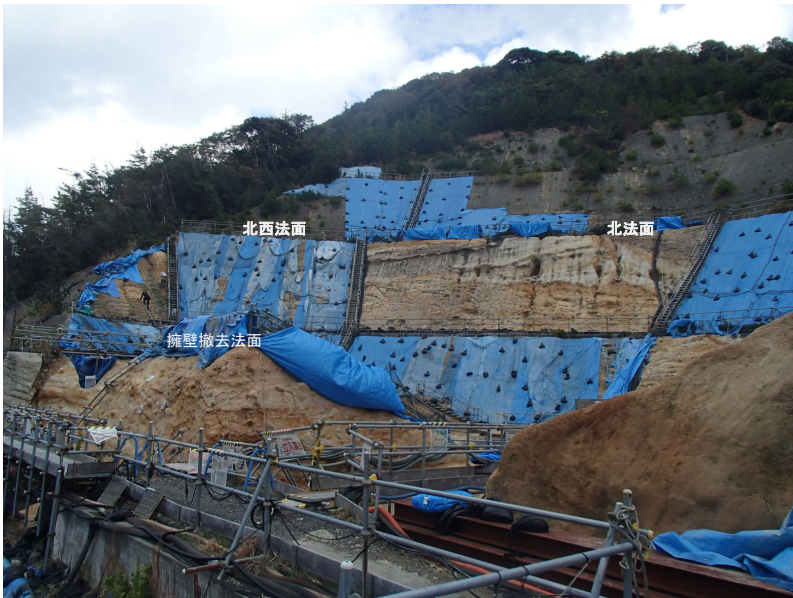
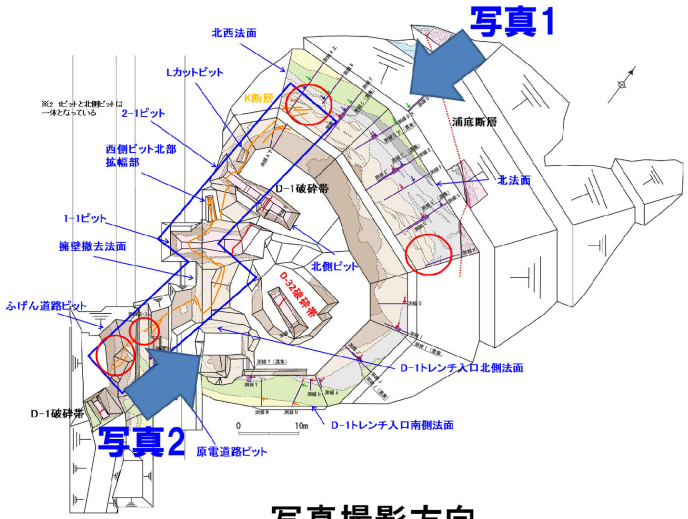
D-1 トレンチの状況

写真 1

写真 2

写真撮影方向

現在のD-1トレンチの状況を別紙2に示す。主要観察面は清掃作業中である。一部の観察面(2-1ピット北面, Lカットピット, 擁壁撤去法面裏等)については最新スケッチを作成中である。
