敦賀発電所2号炉  
敷地の地形，地質・地質構造  
敷地内のD-1トレンチ内に認められるK断層の活動性  
(コメント回答)

令和5年12月1日  
日本原子力発電株式会社

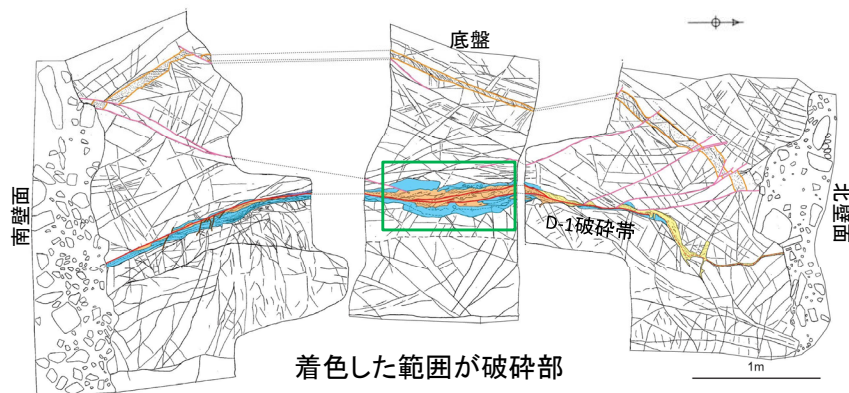
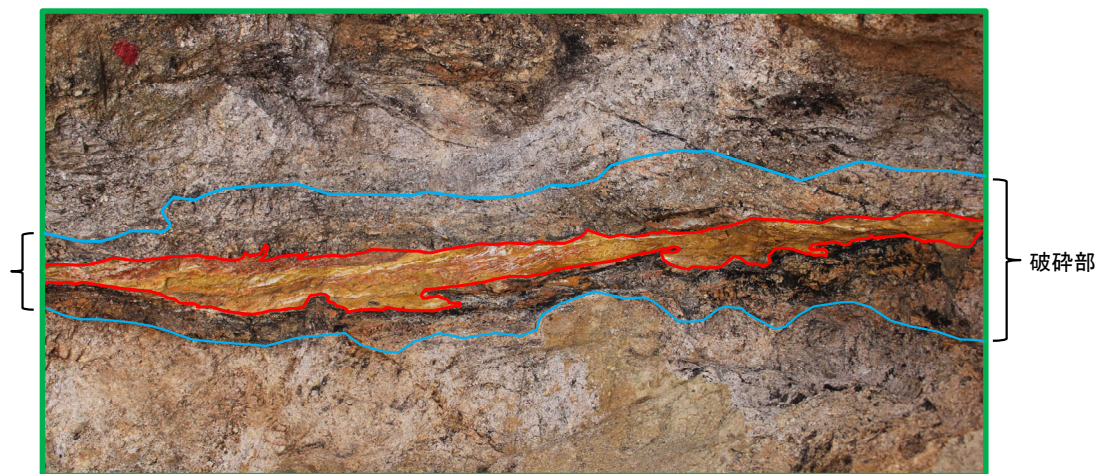
- D-1破碎帯が分布するD-1トレンチ北側ピットでは、断層ガウジ(赤枠)に沿った両側にカタクレーサイトが分布し、カタクレーサイト周辺の非破碎部の岩盤中に幅数mm程度の白色の粘土細脈が網目状に分布する。全体に軟質である。
- 文献の熱水変質作用の特徴と同様に、破碎帯周辺の非破碎部の岩盤中に幅数mm程度の白色の粘土細脈が網目状に分布し、全体的に軟質化している状況が認められることから、**熱水変質作用の影響で軟質化したものと考えられる。**

断層ガウジ(赤枠)に沿った両側にカタクレーサイトが分布し、カタクレーサイト周辺の非破碎部の岩盤中に幅数mmの白色の粘土細脈が網目状に分布する。全体に軟質である。

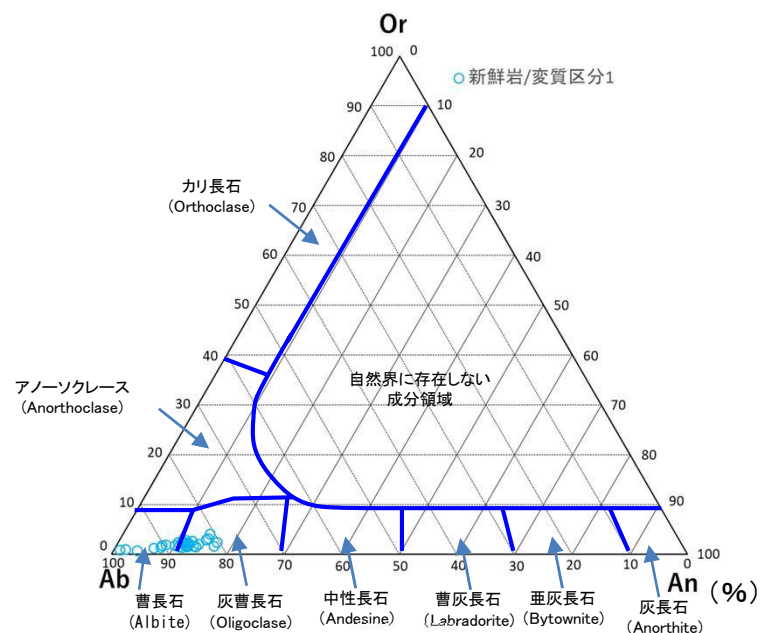
- 変質区分に応じた曹長石化の程度を比較するためにEPMA分析を行った結果、変質区分の程度が大きいものほどアルバイト率が高いことから、熱水変質作用によって曹長石化したものと判断した。
- 新鮮な花崗斑岩の斜長石は灰曹長石から曹長石に分類されるが、変質区分3の斜長石はすべて曹長石に分類される。
