2.2.8 原電道路ピット～ふげん道路ピット

2.2.1.8 原電道路ピット～ふげん道路ピット(原電道路ピット底盤～ふげん道路ピット東法面 スケッチ)

2.3 K断層の活動性評価

2.3.1 活動性評価(北西法面)

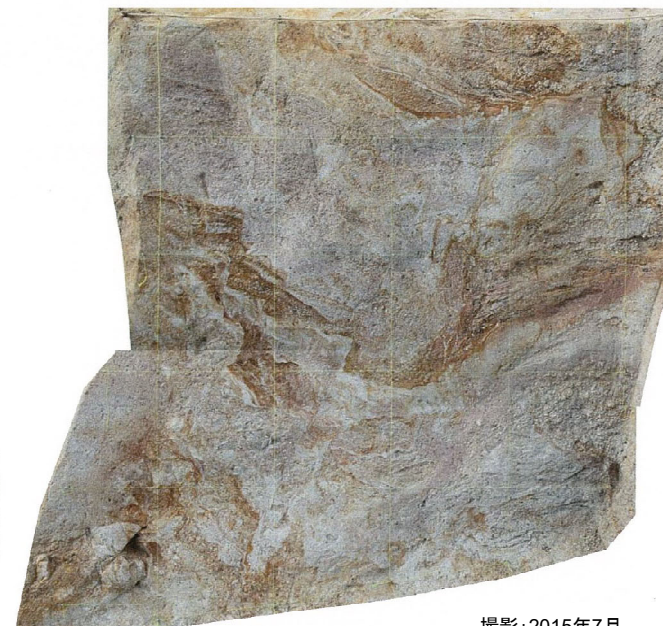
2.2.1.8 原電道路ピット～ふげん道路ピット（ふげん道路ピット(その1)）

- ふげん道路ピットでは、K断層は数条に分岐しており、ふげん道路ピットの中央付近まで連続していることが確認でき、②層中の地層を変位基準とした鉛直変位量は合計で0.5mである。

- ③層: 砂礫 にぶい黄橙色～黄灰色(10YR7/4～2.5Y6/1)
 礫は径20cm以下の角～亜角礫主体である。礫率30～50%
 基質は中粒砂～粗粒砂であり、淘汰極めて悪い。
 礫混じり砂 黄灰色～黄褐色を呈する。砂は細粒砂～粗粒砂であり、
 径5～50mmの礫が混じる。ラミナが発達する。砂礫層中に挟在して分布する。
- ②層: 礫・シルト混じり砂 灰白色～灰黄色(2.5Y7/1～2.5Y7/2)
 細粒砂～粗粒砂からなり、径40cmの花崗斑岩礫が混じる。くさり礫が混じる。
 砂質シルト 灰白色(2.5Y7/1)
 シルトを主体とし、細粒砂が混じる。よく締まっている。

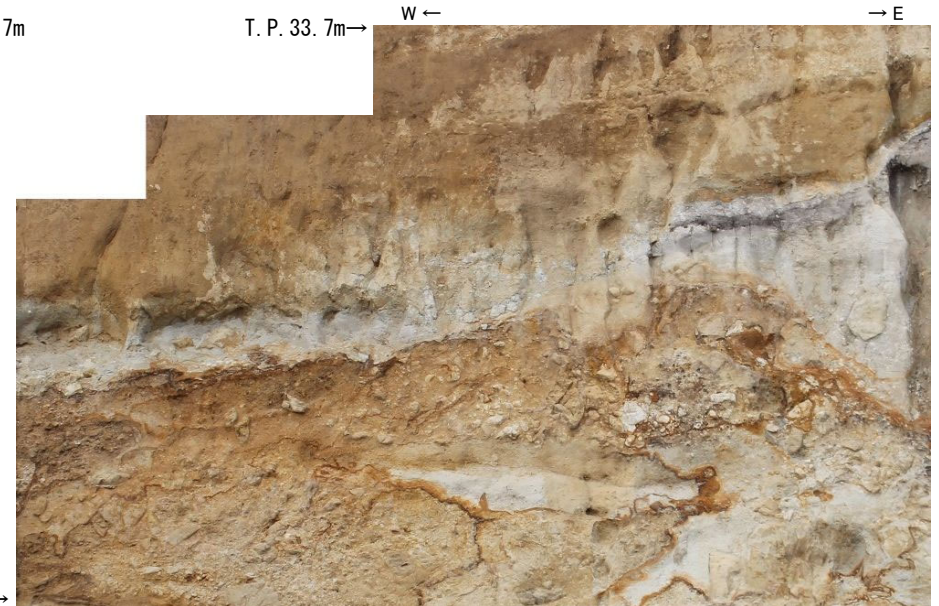
2.3.1 活動性評価(北西法面) ③層の層相区分 (D-1トレンチ北西法面 掘り込み後(その2))

- 岩相区分から単層毎に区分したもののうち、単層が独立した地層をなすものはそのままし、**単層の組み合わせ及び連続的な堆積関係にある一部の地層について一つの地層と扱うこととした。**

• 2種類の砂礫(大～中礫主体/中～細礫主体)が連続的に堆積していることから一つの地層と扱うこととした。

• 砂礫(中～細礫主体)及びシルト混じり砂礫(巨～大礫主体)については、同時期に堆積したものであることから一つの地層と扱うこととした。

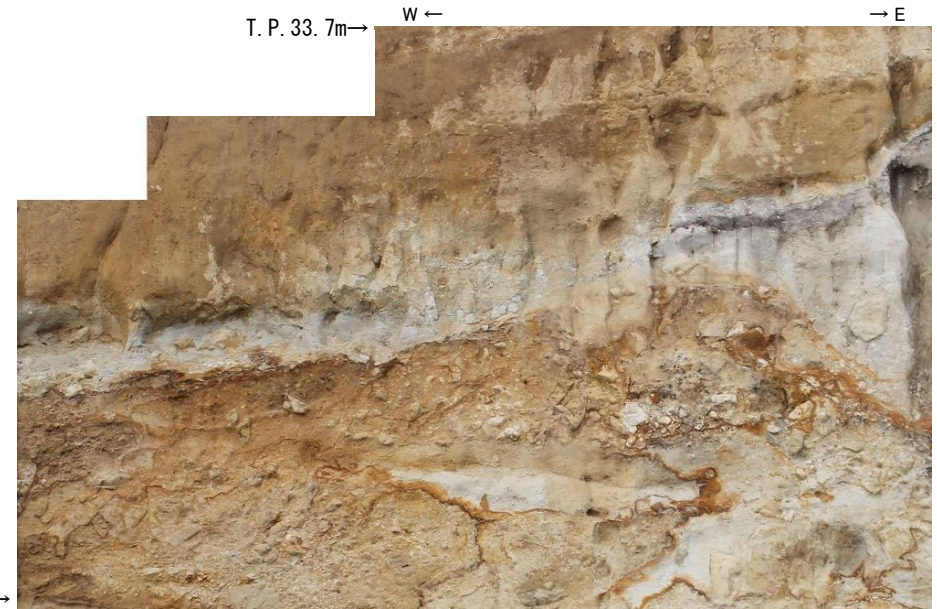
2.3.1 活動性評価(北西法面) ③層の層相区分 (D-1トレンチ北西法面 掘り込み後(その3))

- 岩相区分の結果から掘り込み範囲をc層, e層, g層~o層の地層に区分した。
- 掘り込み後の観察結果から, k層をチャンネル状に削り堆積しているo層の分布範囲は狭小となり, j層とk層との傾斜不整合関係やk層基底の水平性がより明瞭となった。

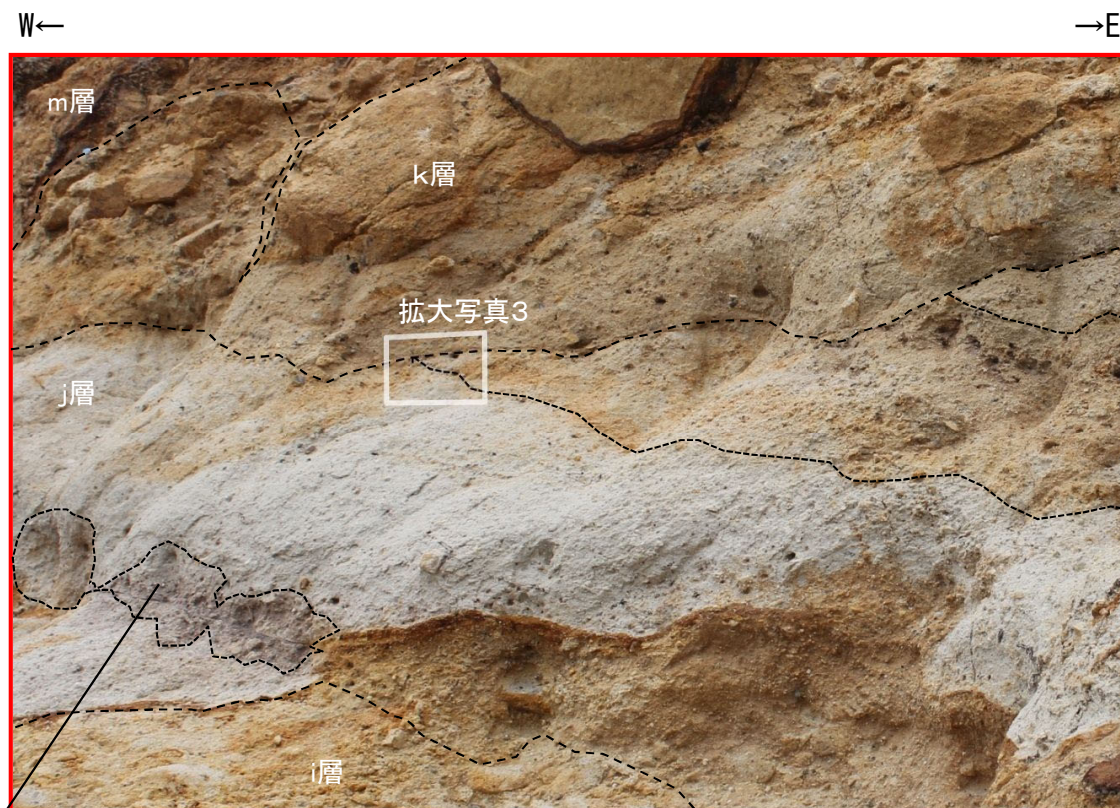
拡大写真2

- K断層は、③層中のj層までの地層に変位や変形を与えており、j層中の腐植層は東へ傾斜している。
- 一方、j層直上のk層は、下位のj層を傾斜不整合関係で覆っており、k層の基底及びk層中の砂層はほぼ水平である。

東に傾斜した腐植層 (j 層)

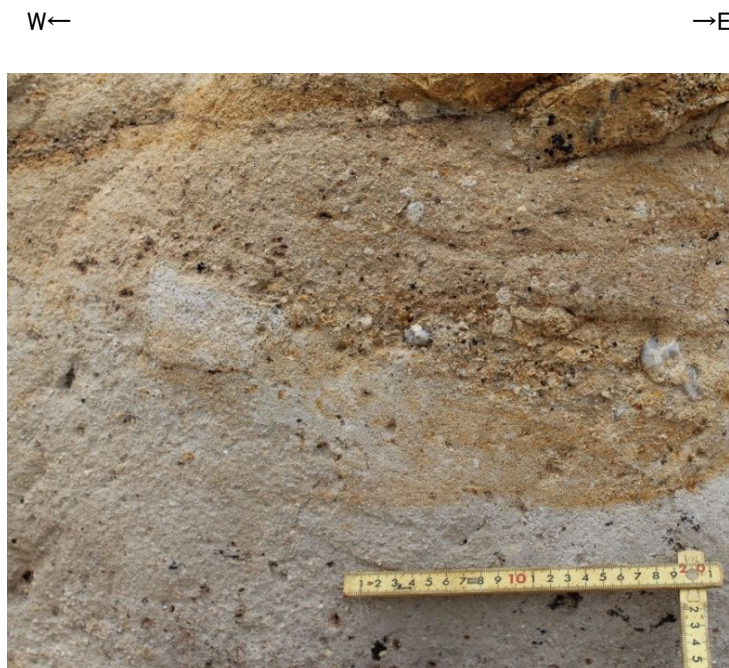
拡大写真3

- K断層は、③層中のj層までの地層に変位や変形を与えており、j層中の砂礫層の層理は東へ傾斜している。
- 一方、j層直上のk層は、下位のj層を傾斜不整合関係で覆っており、k層の基底及びk層中の砂層はほぼ水平である。

j層／k層境界

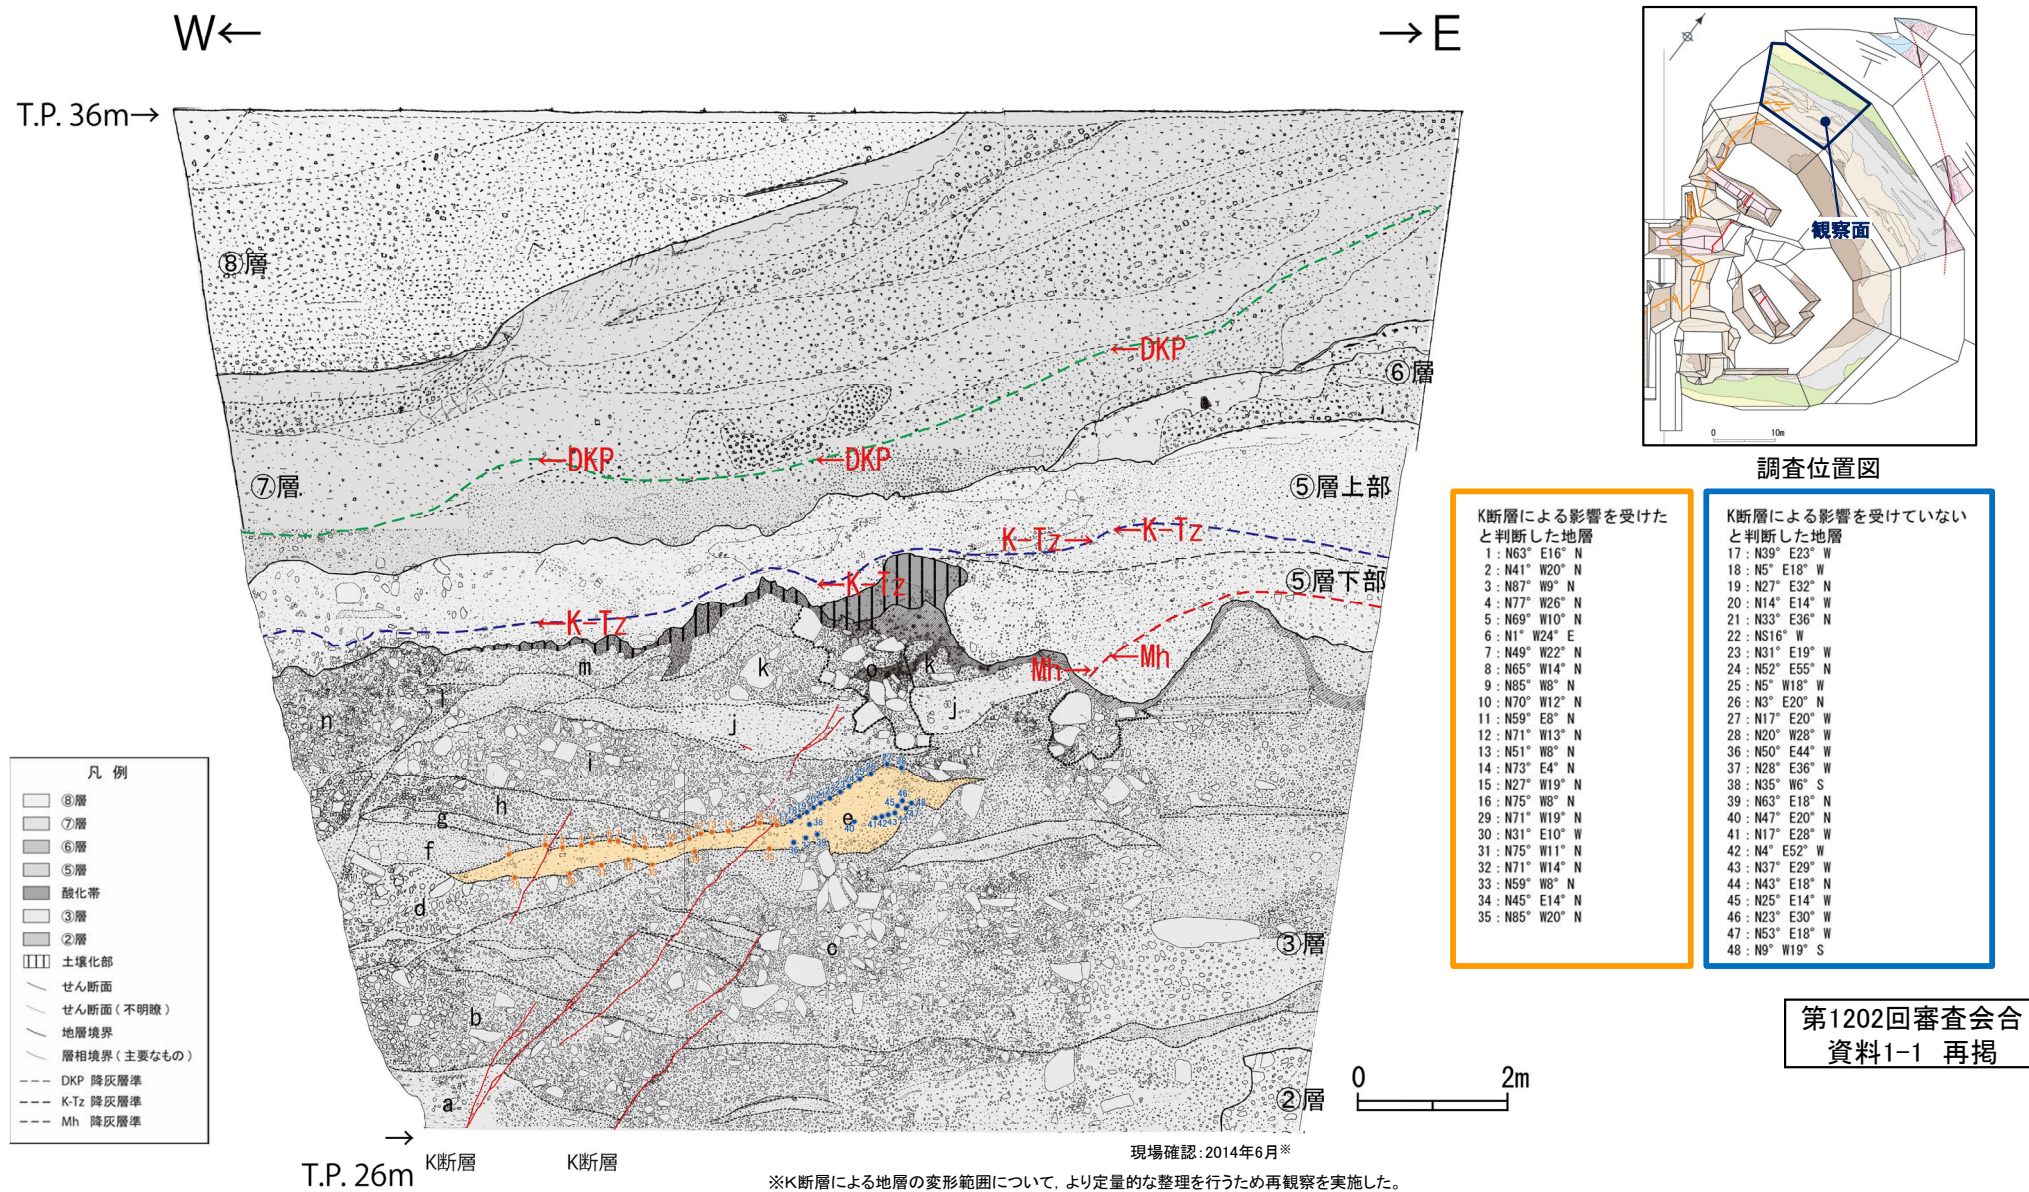
2.3.1 活動性評価(北西法面) K断層による地層の変形範囲の把握 (北西法面e層における地層の走向・傾斜)

- D-1トレンチ北西法面において、隣接する地層の走向・傾斜とは異なる③層中のe層について、K断層を含む西側の範囲のe層を「**K断層による影響を受けたと判断した地層**」のグループとし、K断層よりも東側の範囲のe層を「**K断層による影響を受けていないと判断した地層**」のグループとし、同様の検討を行った。
- e層の層理や葉理の走向・傾斜取得位置を示す。
