## 2.3.1 活動性評価(北西法面) K断層による地層の変形範囲の把握 (北西法面e層における地層の走向・傾斜)

## 2.3.2 活動性評価(原電道路ピット)

### 2.3.3 活動性評価(ふげん道路ピット)

### 3. 審査会合におけるコメントの回答(コメント No.1202-23)

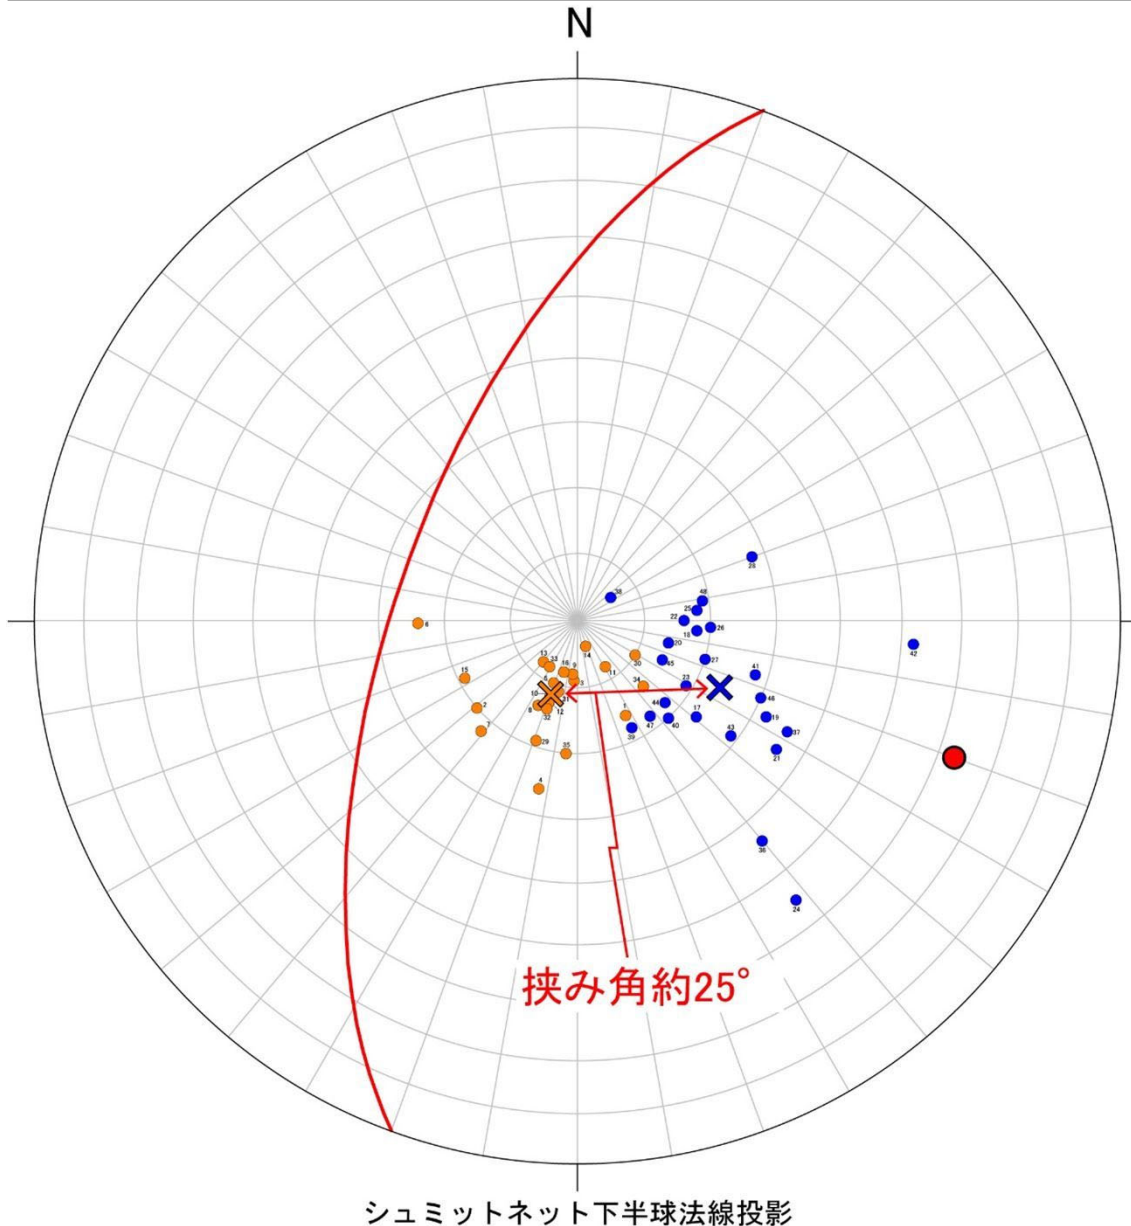
- 「K断層による影響を受けたと判断した地層」のグループは主として北東傾斜であり、「K断層による影響を受けていないと判断した地層」のグループは主として北西傾斜である。
- 2つのグループの最大中心点の傾斜は20°程度の差を有しており、概ね南北方向を軸として西側が上昇する方向に回転している状況が認められ、概ね南北方向の走向を持つK断層が西側隆起の逆断層センスであることと調和的である。

- 凡例
- 北西法面におけるK断層の走向・傾斜 (N20° E63° W)
  - K断層による影響を受けたと判断した地層
  - × K断層による影響を受けたと判断した地層 (平均値 : N70° W12° N)
  - K断層による影響を受けていないと判断した地層
  - × K断層による影響を受けていないと判断した地層 (平均値 : N25° E24° W)

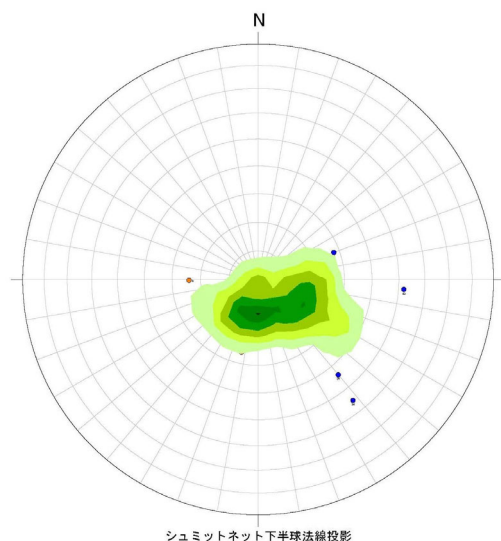
- 「K断層による影響を受けたと判断した地層」と「K断層による影響を受けていないと判断した地層」のグループに大別することの妥当性を確認するため、クラスター分析において広く用いられているワード法に基づき検討した。
- その結果、最終クラスター数を2つとした場合、それぞれのクラスターが「K断層による影響を受けたと判断した地層」と「K断層による影響を受けていないと判断した地層」と一致し、法面観察に基づき類似したものを適切にグループ化していることを表していることから、K断層によって影響を受けたe層の範囲と受けていないe層の範囲を適切に把握出来ているものと判断した。

シュミットネット下半球法線投影

コンターダイアグラム

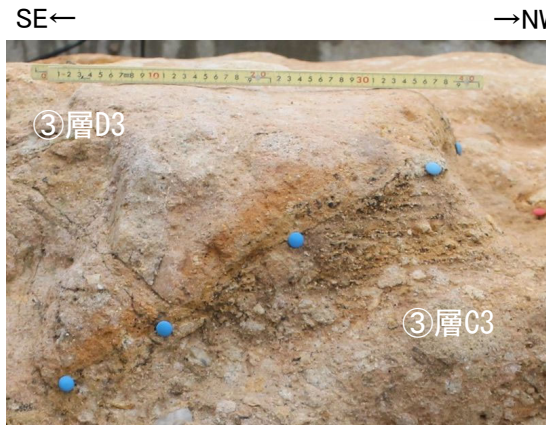
写真1 写真2  
K断層 撮影: 2014年6月

③層下部中には南に緩傾斜する堆積構造が見られるが(写真1)、③層下部の最上部の砂層はほぼ水平な層理を示す(写真2)。

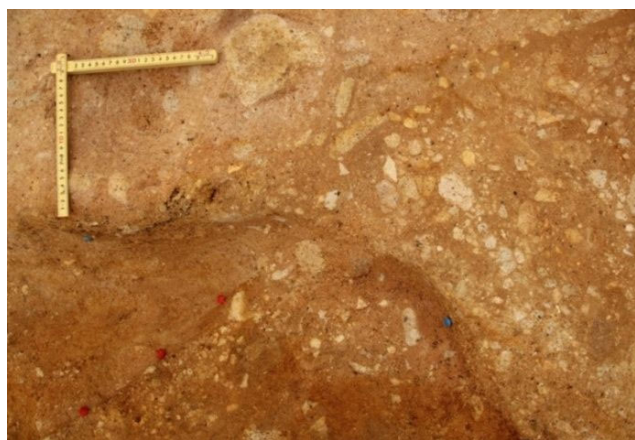
拡大①

• 原電道路ピット島状頂盤部において、K断層は③層中のC層までの地層に変位を与えているが、その上位の地層である直上に分布する③層中のD3層は変位・変形を受けておらず、D3層は下位のC層とは明瞭な傾斜不整合関係で接している。

C3層 (a): 礫混じりシルト質砂

明褐色を呈する。砂は細～中粒砂からなり、径3～10mm程度の亜角～亜円礫を含む。下部ほど礫率が高く、下位の砂礫とは漸移する。

C3層 (b): 砂礫

明褐色～橙色を呈する。礫率は15%程度である。径10～50mmの風化した亜角～亜円礫を含む。基質はシルト質砂からなる。

D3層: 砂礫

明褐色～橙色を呈する。礫率は20%程度である。径10～40mmの風化した亜角～亜円礫を含む。基質はシルト質砂からなる。

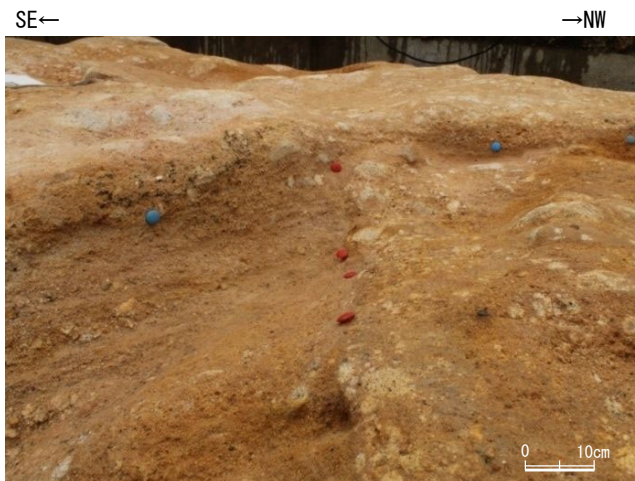
拡大①(側面から撮影) K断層

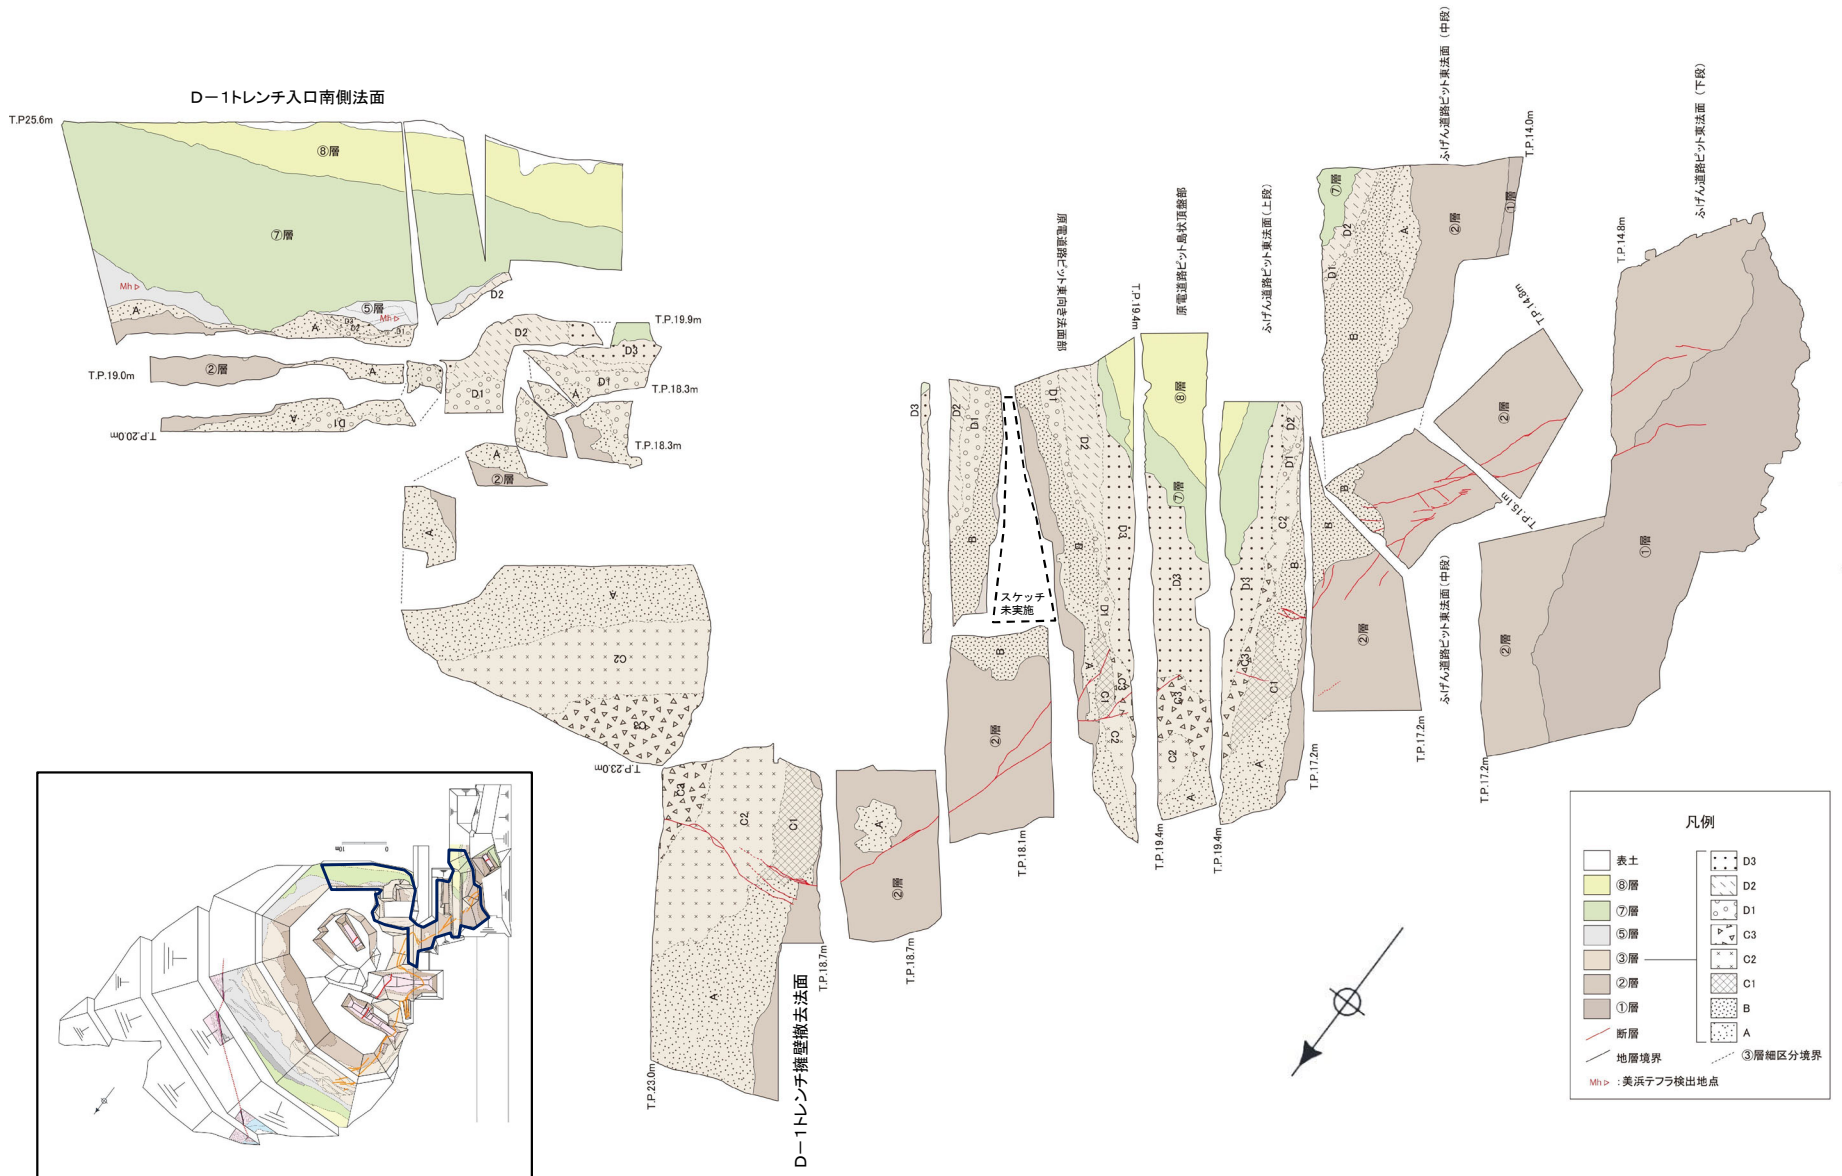
展開図範囲図

・D-1トレンチ擁壁撤去法面, 原電道路ピット及びふげん道路ピット付近に分布する③層は, D-1トレンチ入口南側法面まで連続して分布している。

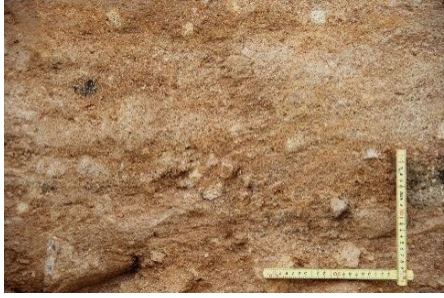
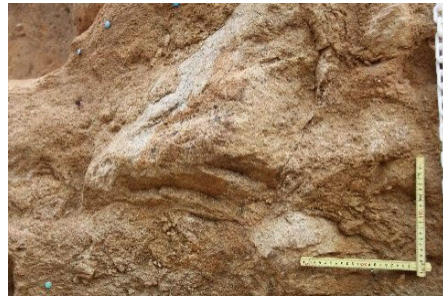
<p>砂礫(浅黄橙色主体) 径1~3cmの礫(最大径25cm) を主体とし, 基質は砂からなる。</p>

<p>砂礫(浅黄橙色主体) 径2~5cmの礫(最大径50cm) を主体とし, 基質は砂からなる。</p>
	D2

- 原電道路ピット及びふげん道路ピット東法面に見られる③層中のD1層, D2層及びD3層は, D-1トレンチ入口南側法面まで連続して分布しており, 南側法面ではD1層, D2層及びD3層が⑤層に不整合関係で覆われている。
- 原電道路ピットの③層中のD1層, D2層及びD3層は, 層相の類似性からもD-1トレンチの③層に対比される。

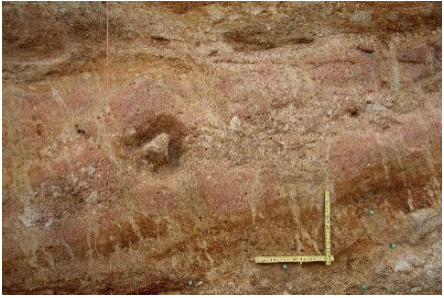
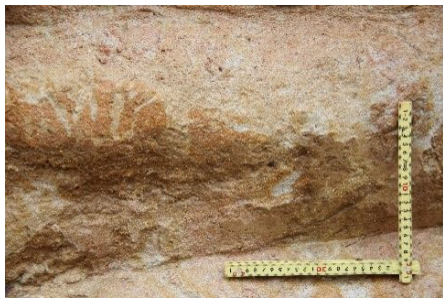
<p>シルト質砂~礫混じり砂質 シルト(にぶい橙色主体) 部分的に礫が混じるが, シルト~中粒砂からなる。 風化の影響により斑状模様 を呈する。</p>

<p>礫混じり砂質シルト (にぶい橙色主体) 部分的に礫が混じるが, シルト~中粒砂からなる。 風化の影響により斑状模様 を呈する。</p>
	D1

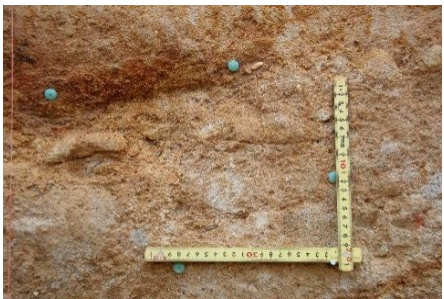
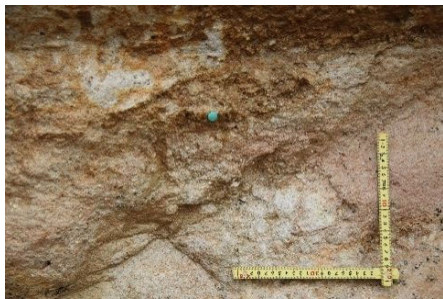
<p>砂礫(橙色主体) 径1~3cmの礫(最大径15cm) を主体とし, 基質は砂からなる。 下位層を削り込んでいる。</p>

<p>砂礫(橙色主体) 径2~5cmの礫(最大径30cm) を主体とし, 基質は砂からなる。 下位層を削り込んでいる。</p>

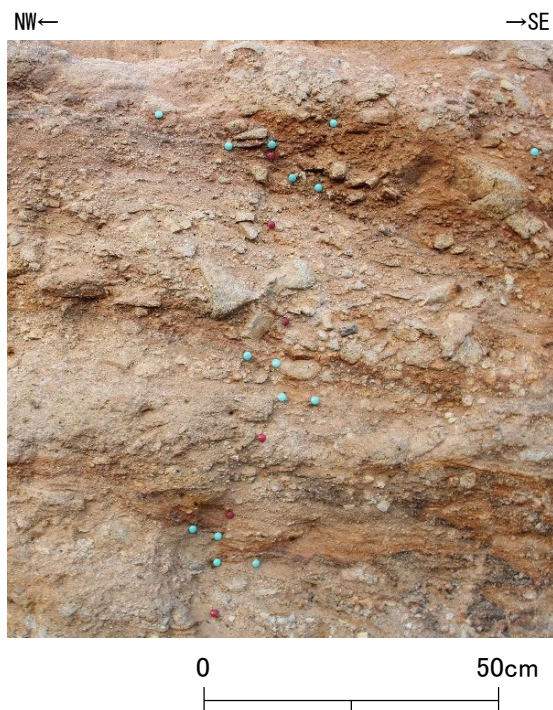
写真(拡大1)及びスケッチ

・ ふげん道路ピット東法面において認められたK断層は、②層及び③層中のC層までの地層に変位・変形を与えているが、その直上に分布する③層中のD3層の基底には、原電道路ピット東向き法面と同様、**K断層による変位・変形は及んでおらず、D3層は下位のC層とは明瞭な傾斜不整合関係で接している。**

D3: 砂礫  
明褐色～橙色を呈する。礫率は20%程度であり、径10～40mmの風化した亜角～亜円礫を含む。基質はシルト質砂からなる。下位ほど礫率が高い。K断層を不整合で覆う。

C3: 礫混じりシルト質砂  
褐色を呈する礫率が20%程度と高い地層に明褐色を呈する礫率が10%程度と低い地層を挟む互層状を呈する。径10～100mm程度の風化した亜角～亜円礫を含む。基質はシルト質砂からなる。

C1: 礫・シルト混じり砂  
明褐色を呈する。礫率は15%程度であり、径5～30mmの風化した亜角～亜円礫を含む。基質はシルト混じり砂からなる。C3より細粒で互層状を呈する。
