高浜発電所 3 号炉 審査資料	
資料番号	KTN3-PLM40-コンクリート 改 6
提出年月日	令和 5 年 12 月 14 日

高浜発電所 3 号炉 劣化状況評価
(コンクリート構造物および鉄骨構造物)

補足説明資料

令和 5 年 12 月 14 日
関西電力株式会社

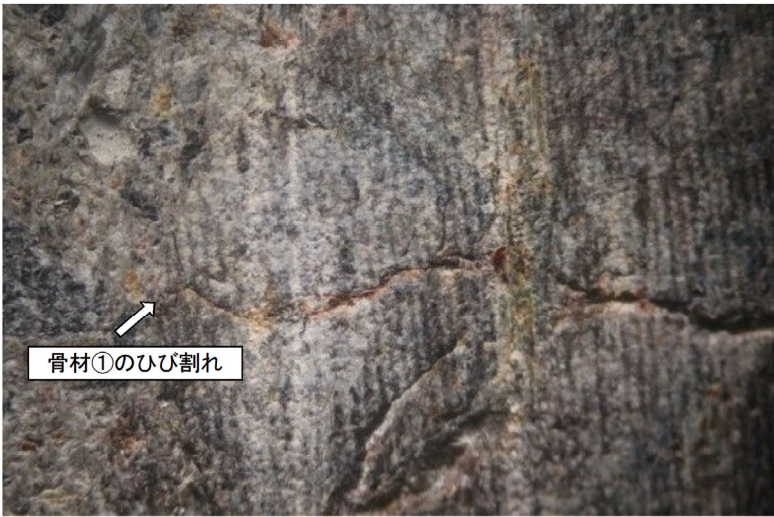
(b) タービン建屋内壁および床

構成岩種	砂岩、シルト岩、チャート、凝灰岩					
特記事項	ひび割れがみられた骨材は1個(砂岩)である(ゲルの充填はみられない)。					
	反応状況					<凡例> ◎：顕著 ○：あり △：軽微 -：なし
	I	II	III	IV	V	
	骨材の反応リム	セメントペーストへのゲルの滲み	骨材のひび割れ、ゲル充填	セメントペーストのひび割れ、ゲル充填	セメントペースト気泡へのゲル充填	
アルカリ骨材反応の発生状況	-	-	△	-	-	
判定	1	コメント	各反応状況は添付写真のとおり			
			<凡例> 1. 反応性なし 2. 反応性あり
