# 敦賀発電所2号炉 新規制基準適合性に係る現地調査資料 (K断層の活動性評価)

## 資料1 K断層の活動性評価について

令和5年12月14, 15日  
日本原子力発電株式会社

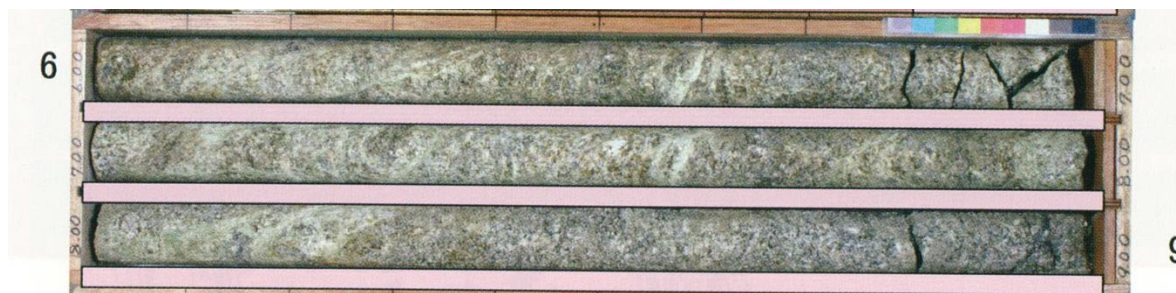
S22-1-2孔の深度6.1m～8.3m付近 花崗岩中に網目状の粘土を多く含む変質帯  
宮下他(2011)  
※上の図の赤枠のボーリング孔

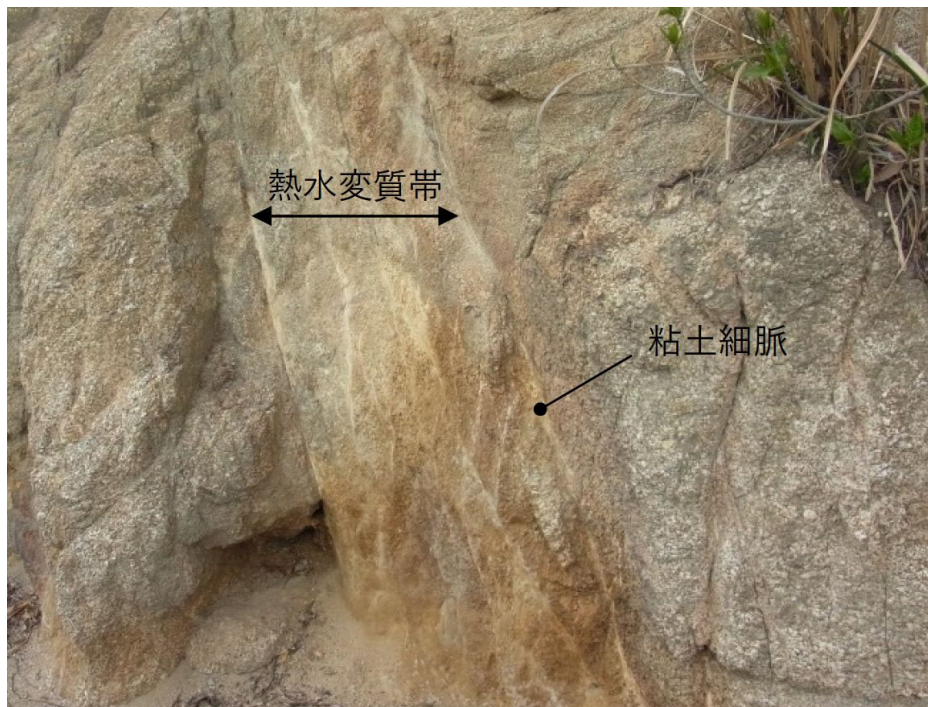
写真-1 花崗岩中の熱水変質脈 (広島県広島市)

- 日本応用地質学会中国四国支部(2019)は、花崗岩の熱水変質帯は地中深くでも軟質であり亀裂沿いが劣化しており、幅1cm程度の粘土細脈が網目状に発達している場合があり、花崗岩の岩体形成時のものであるとしている。
- また、花崗岩中の断層破砕帯が熱水変質によって一部が粘土化したりするとしている。

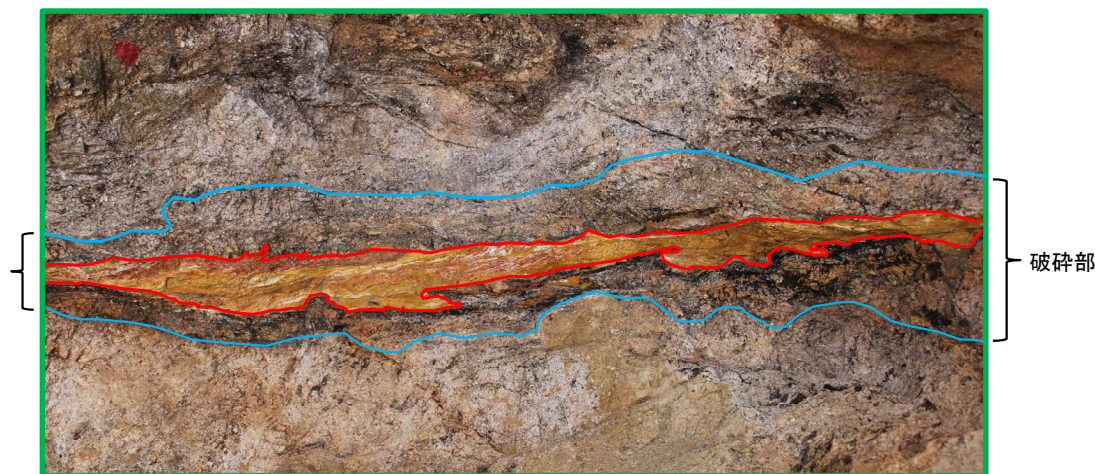
緑枠部写真

- D-1破碎帯が分布するD-1トレンチ北側ピットでは、断層ガウジ(赤枠)に沿った両側にカタクレーサイトが分布し、カタクレーサイト周辺の非破碎部の岩盤中に幅数mm程度の白色の粘土細脈が網目状に分布する。全体に軟質である。
- 文献の熱水変質作用の特徴と同様に、破碎帯周辺の非破碎部の岩盤中に幅数mm程度の白色の粘土細脈が網目状に分布し、全体的に軟質化している状況が認められることから、**熱水変質作用の影響で軟質化したものと考えられる。**

断層ガウジ(赤枠)に沿った両側にカタクレーサイトが分布し、カタクレーサイト周辺の非破碎部の岩盤中に幅数mmの白色の粘土細脈が網目状に分布する。全体に軟質である。

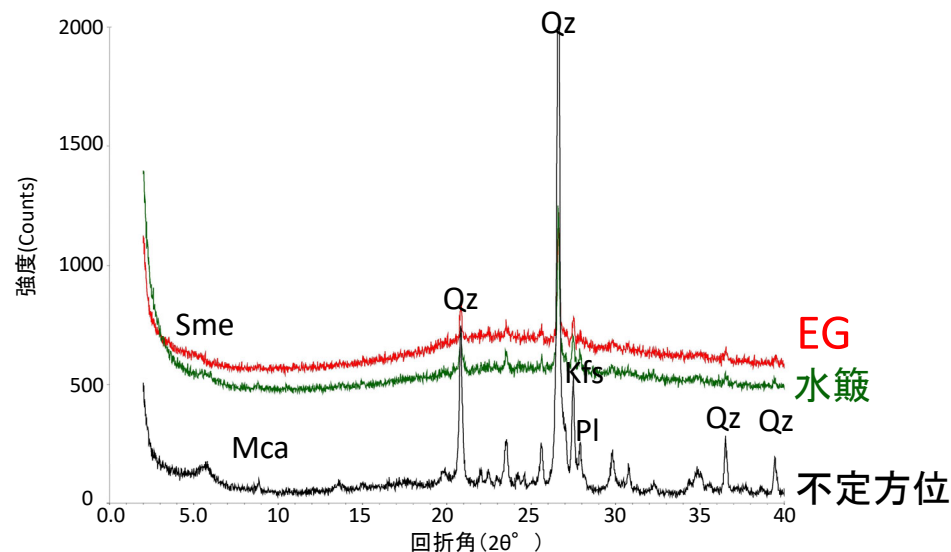
H24-D1-1 46.45mのチャート

- H24-D1-1孔 深度46.45mを最新活動面とする破砕部の断層ガウジから採取した試料と新鮮な花崗斑岩の鉱物組成を比較した。
- H24-D1-1孔 深度46.45mの破砕部は新鮮な花崗斑岩に比べ斜長石やカリ長石の割合が小さくなっている。一方、わずかにスメクタイトと雲母粘土鉱物が認められる。
- 井上(2003)によれば、H24-D1-1孔 深度46.45mの破砕部は熱水変質作用を受けていると推定される。

水簸及びEG処理を施した試料の回折パターンは見やすくするため不定方位の回折パターンの上方にずらして表示した。
