2.2.7 擁壁撤去法面

2.2.8 原電道路ピット～ふげん道路ピット

2.3 K断層の活動性評価

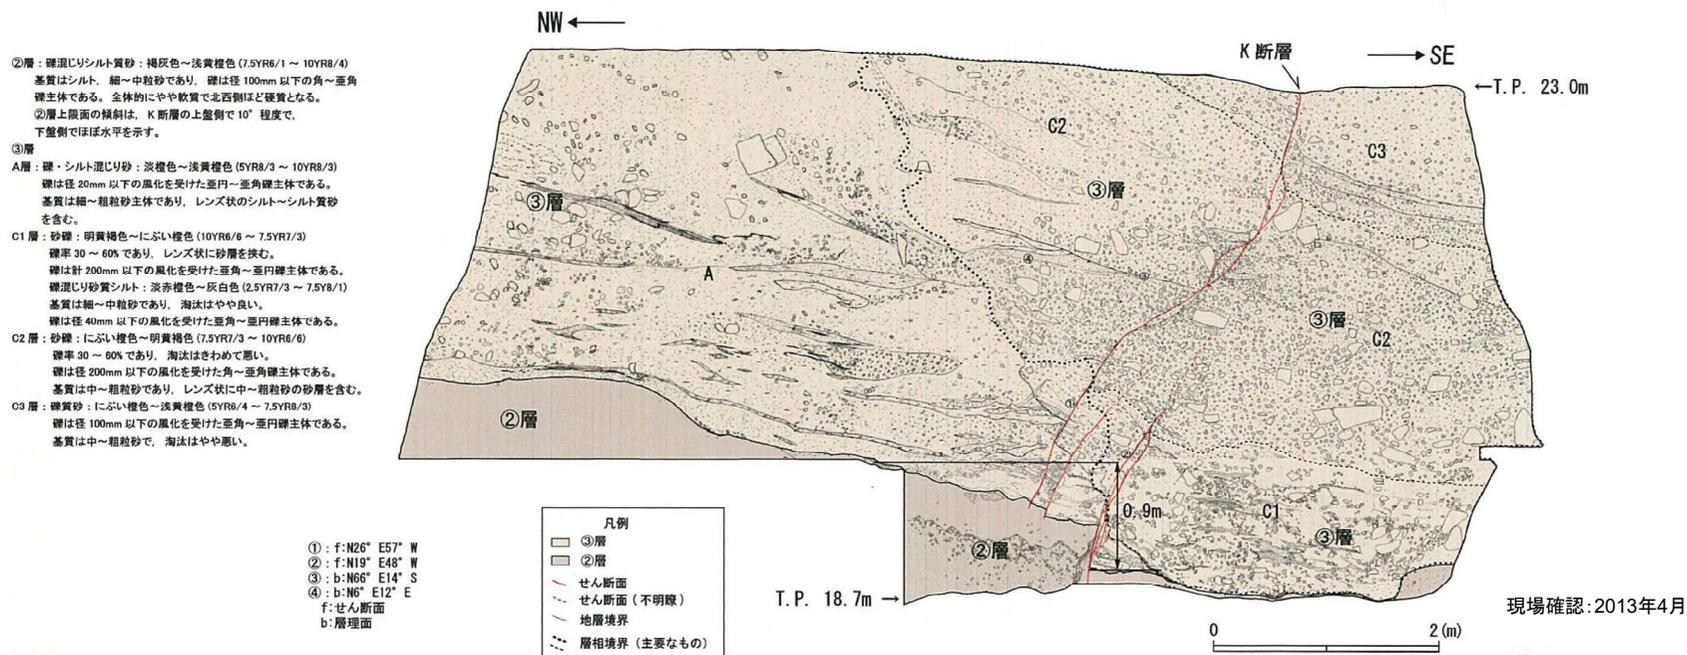
- D-1トレンチ擁壁撤去法面では、**②層、③層を逆断層センスで変位させるK断層**が認められる。
- K断層による**②層上面の鉛直変位量は、撓曲変形を含めて0.9mである。**

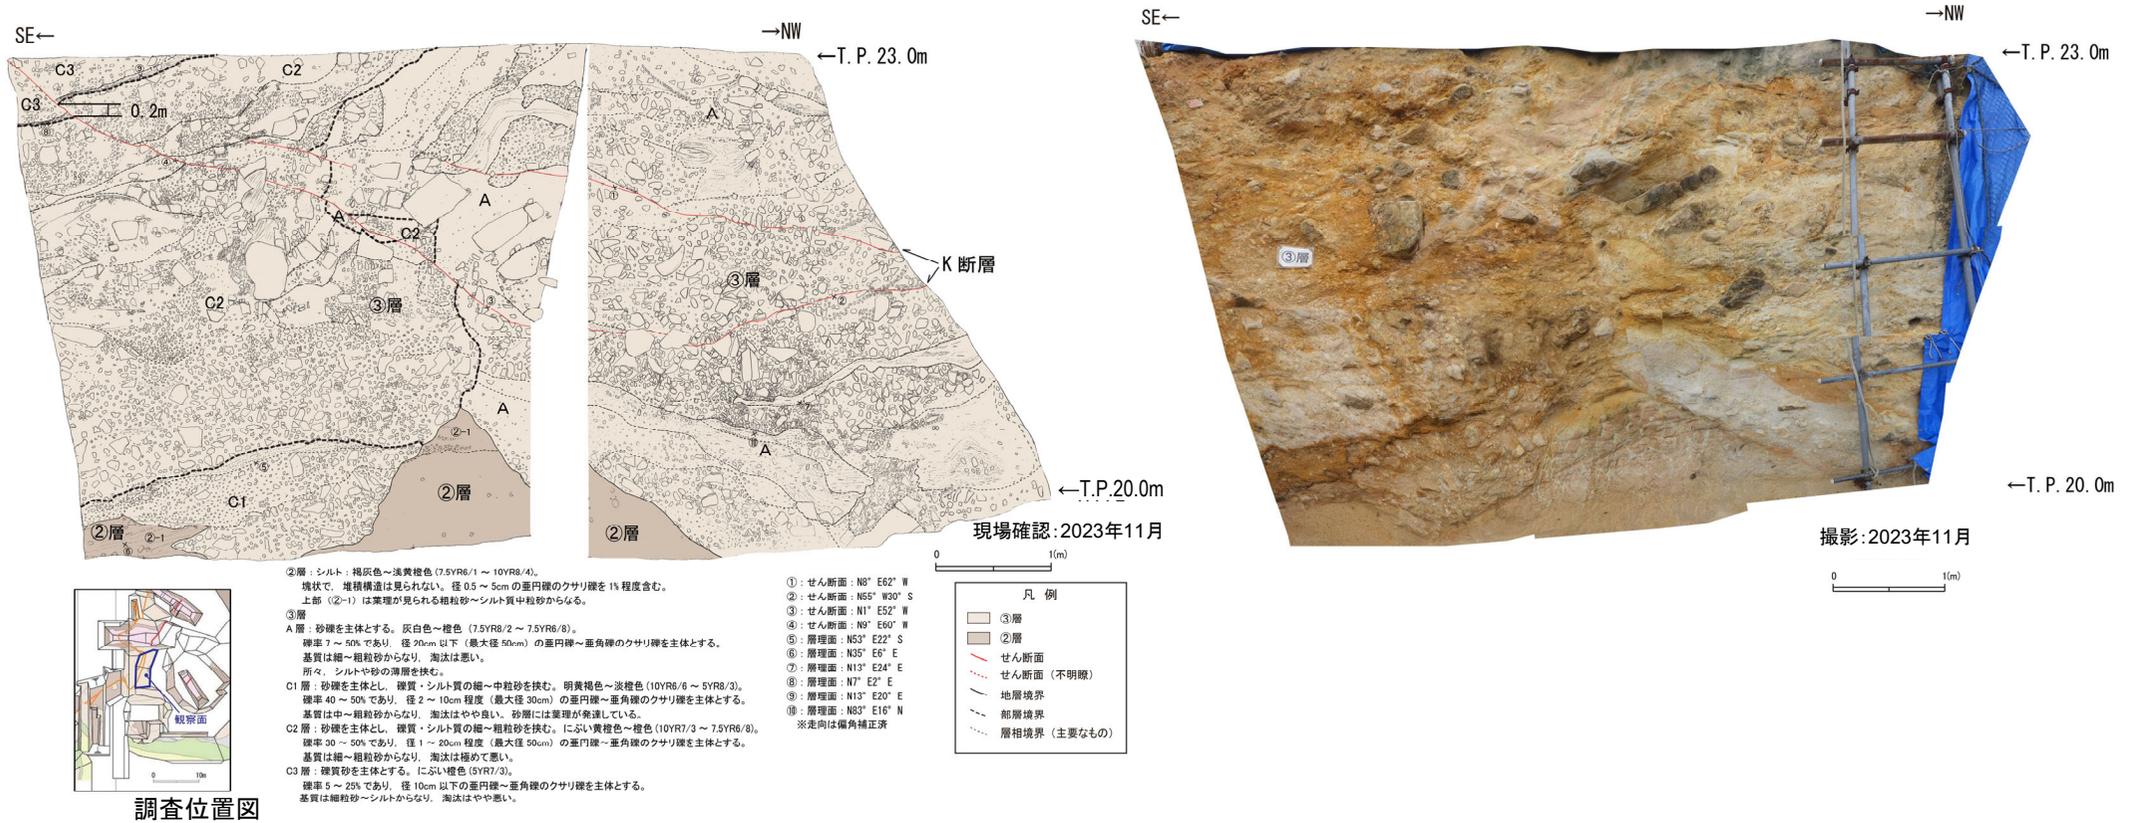
2.2.7 擁壁撤去法面(裏法面)

- D-1トレンチ擁壁撤去法面(裏法面)では、**③層を逆断層センスで変位させるK断層**が認められる。
- K断層による**③層C3層境界の鉛直変位量は、0.2mである。**

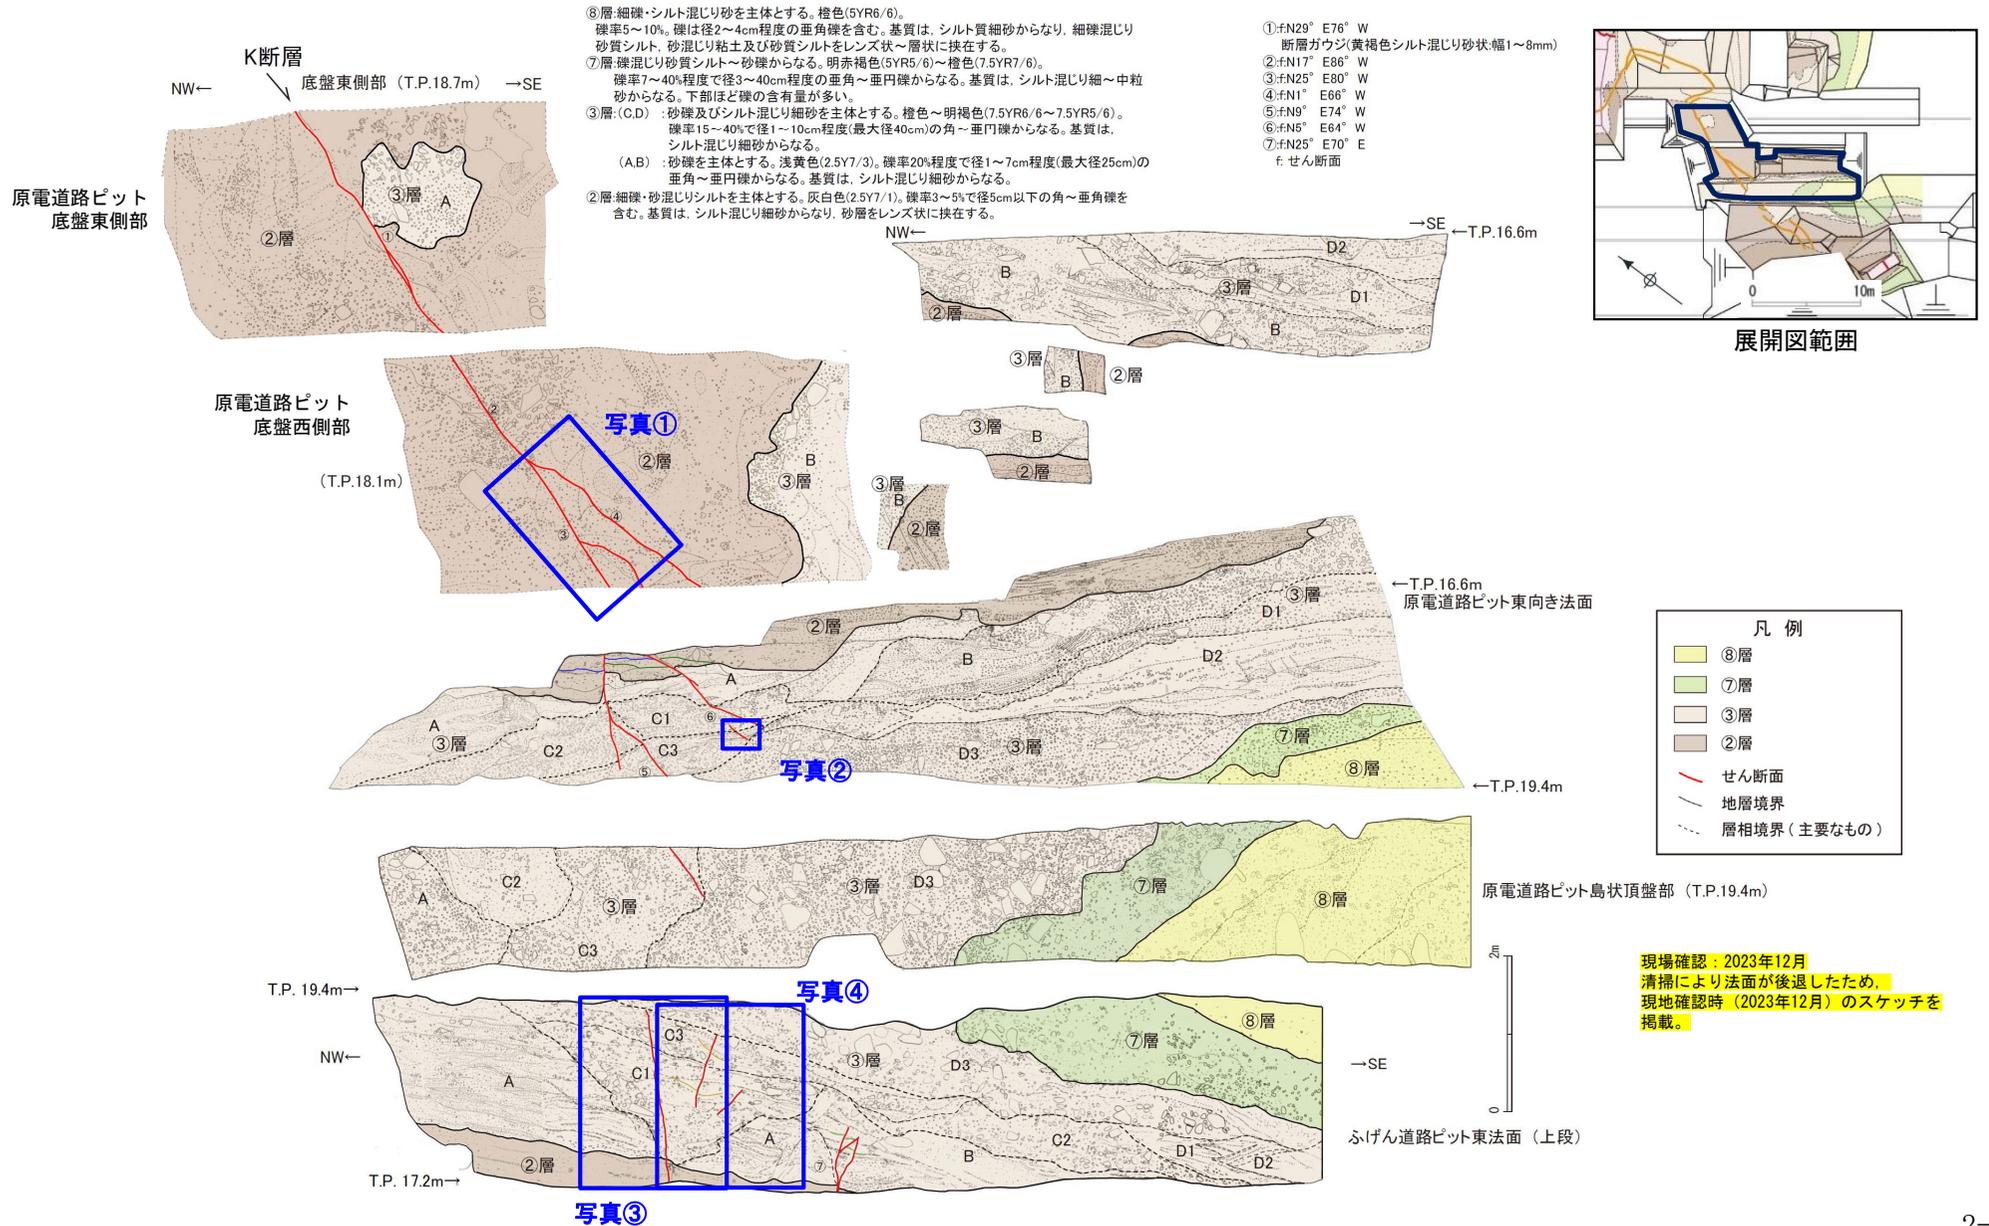
2.2.8 原電道路ピット～ふげん道路ピット(原電道路ピット底盤～ふげん道路ピット東法面 スケッチ)

- 原電道路ピットの底盤部で、K断層は②層及び③層を変位させ、N-S方向とNNE-SSW方向の2条の断層に分岐しながら、原電道路ピット東向き法面に連続している。
- ふげん道路ピット東法面(上段)で確認された断層について、K断層の特徴である逆断層センスの変位が認められる。また、原電道路ピット東向き法面に連続するK断層のうちD3層に傾斜不整合で覆われるK断層の延長上に位置しており、走向・傾斜やD3層との関係も調和的である。以上のことから、ふげん道路ピット東法面(上段)で確認された断層はK断層であると評価した。

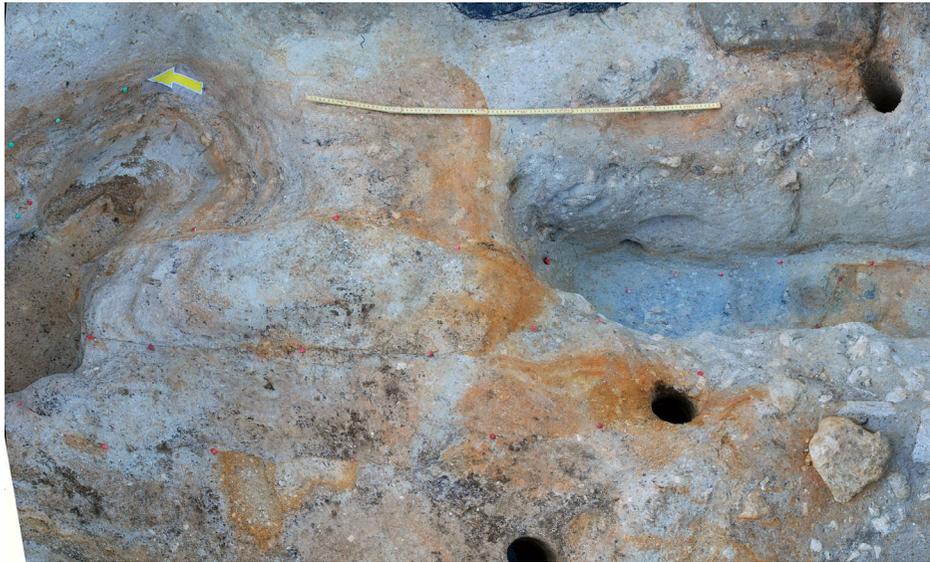
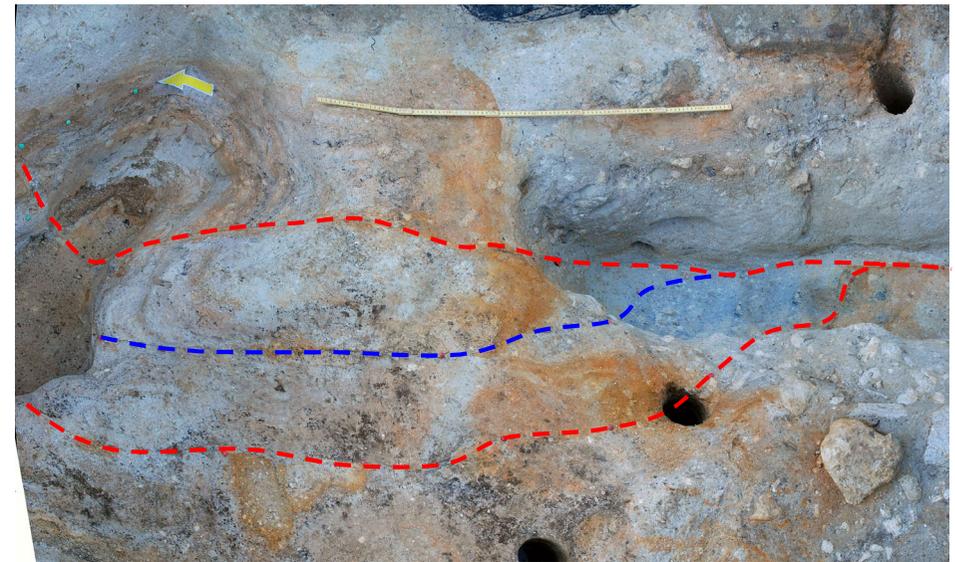
2.2.8 原電道路ピット～ふげん道路ピット(原電道路ピット底盤西側部 追加せん断面)

写真①: スケッチ追加K断層

写真①: スケッチ追加K断層(断層トレース)
※追加したせん断面は青線を表示

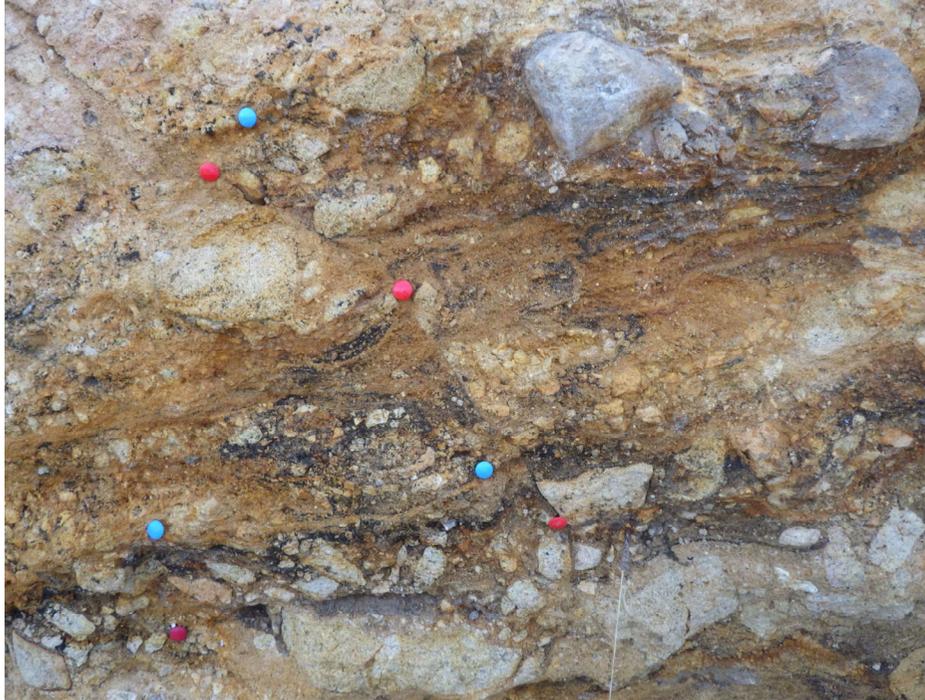
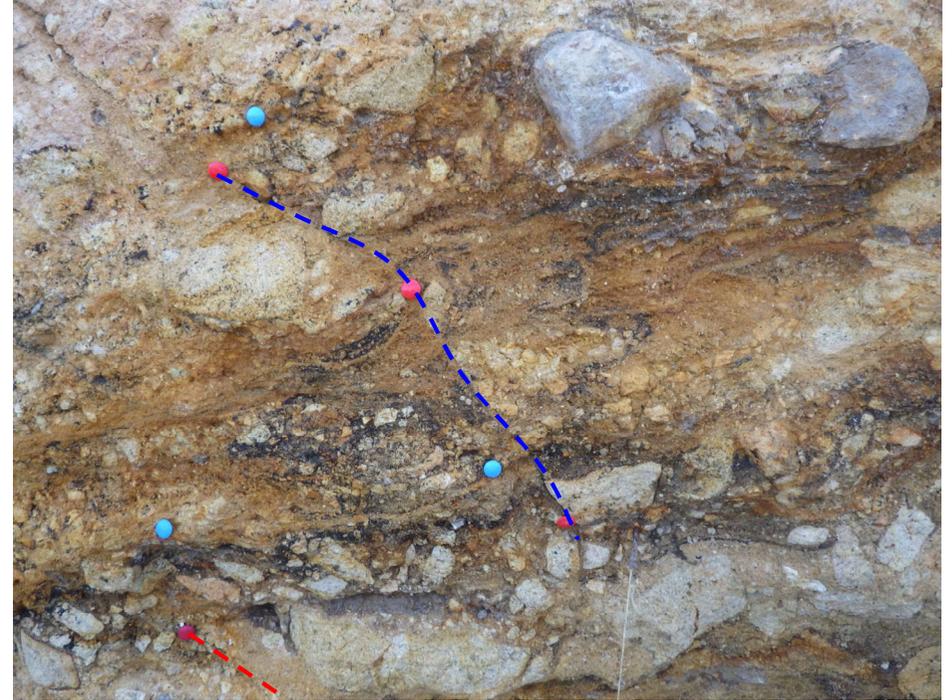
2.2.8 原電道路ピット～ふげん道路ピット(原電道路ピット東向き法面 追加せん断面)

写真②:スケッチ追加K断層

写真②:スケッチ追加K断層(断層トレース)
※追加したせん断面は青線で表示

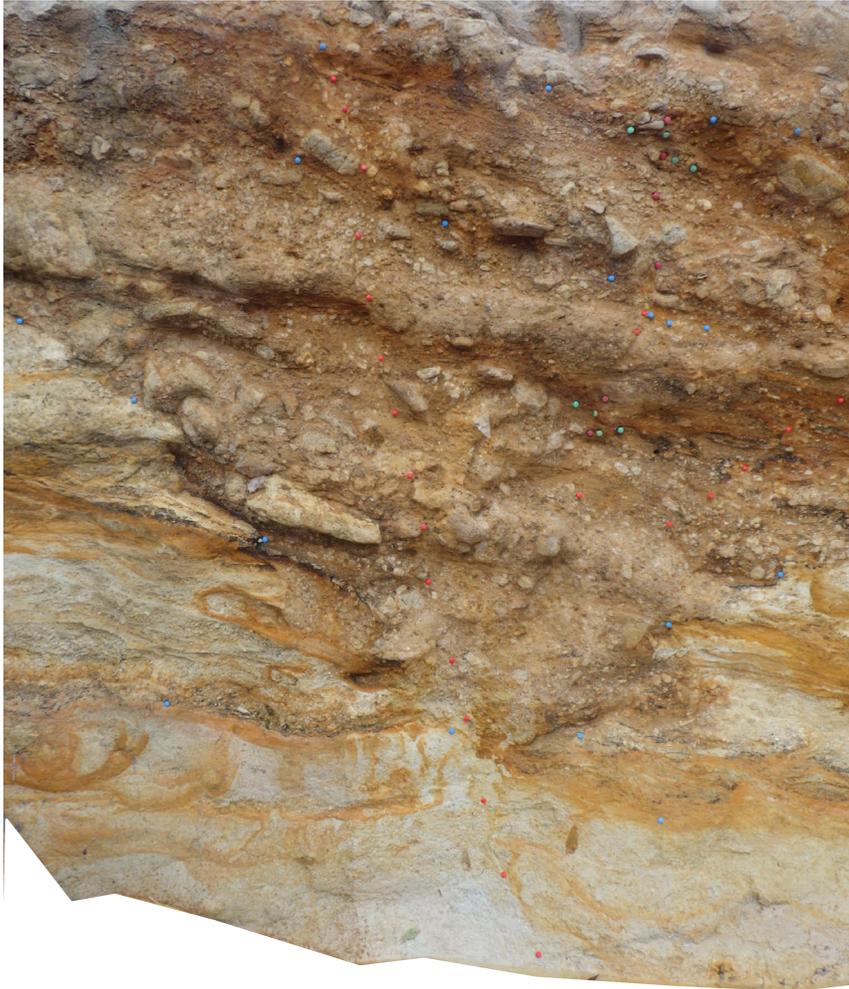
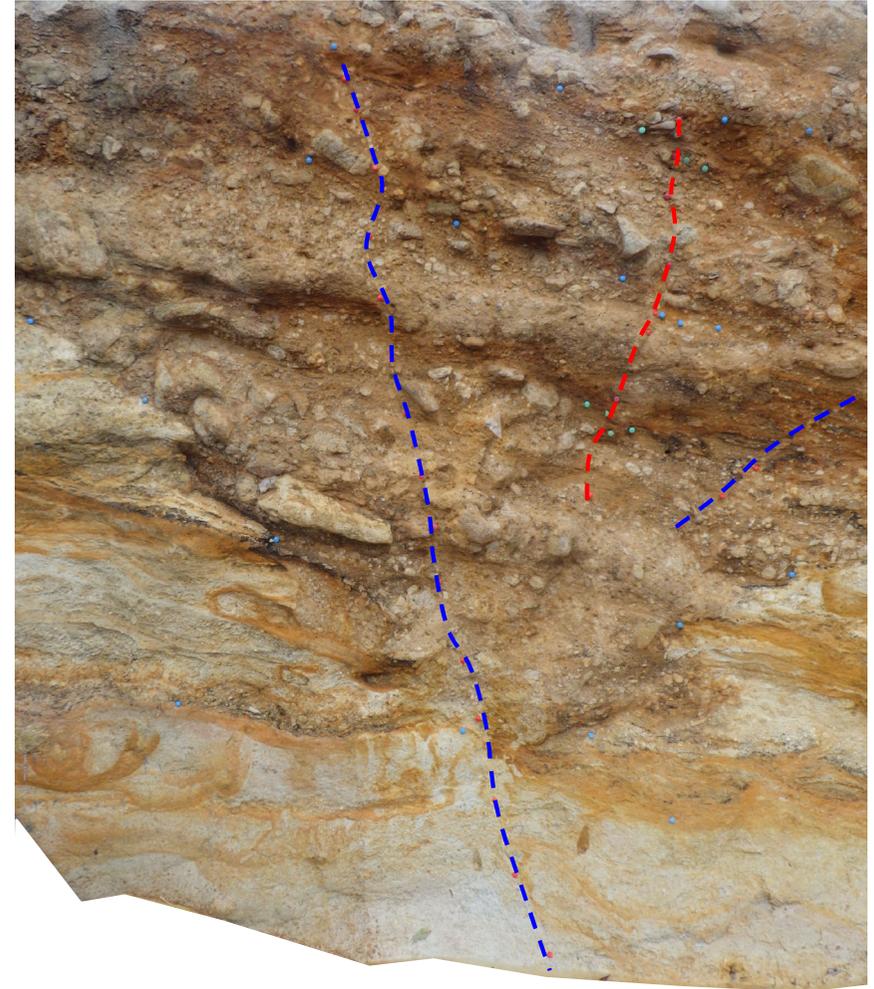
2.2.8 原電道路ピット～ふげん道路ピット(ふげん道路ピット東法面 追加せん断面(その1))

写真③:スケッチ追加K断層

写真③:スケッチ追加K断層(断層トレース)
※追加したせん断面は青線を表示

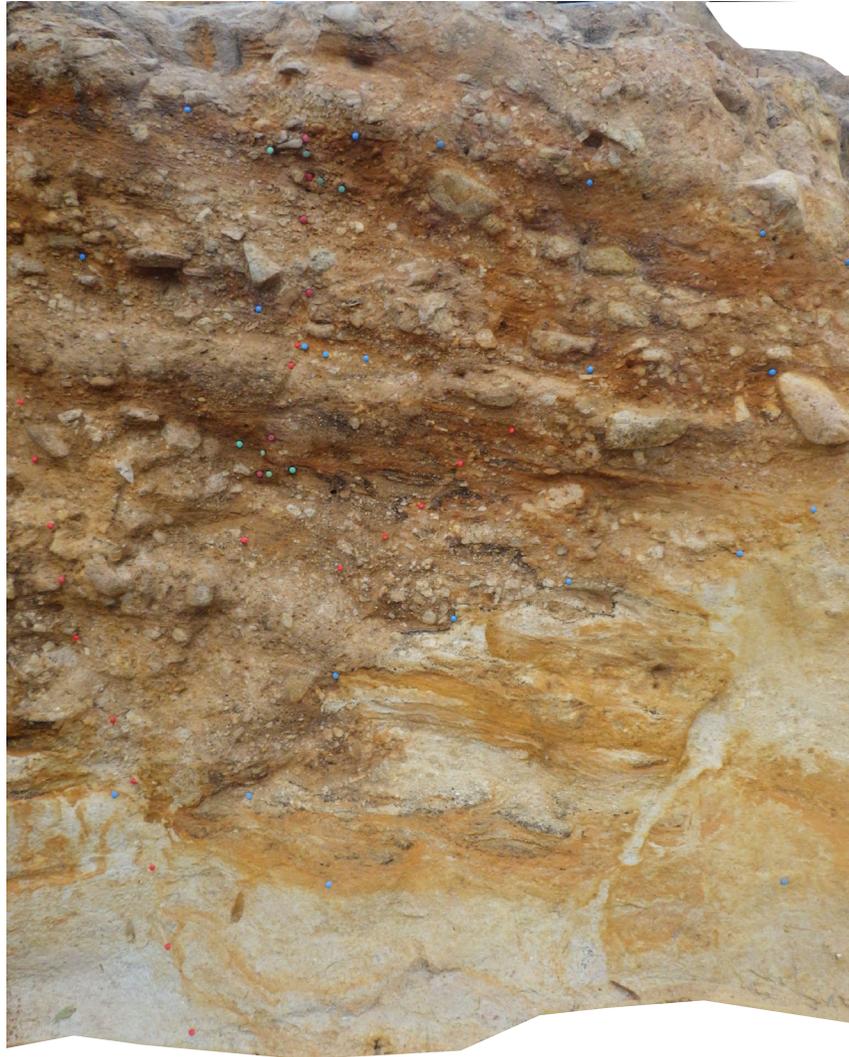
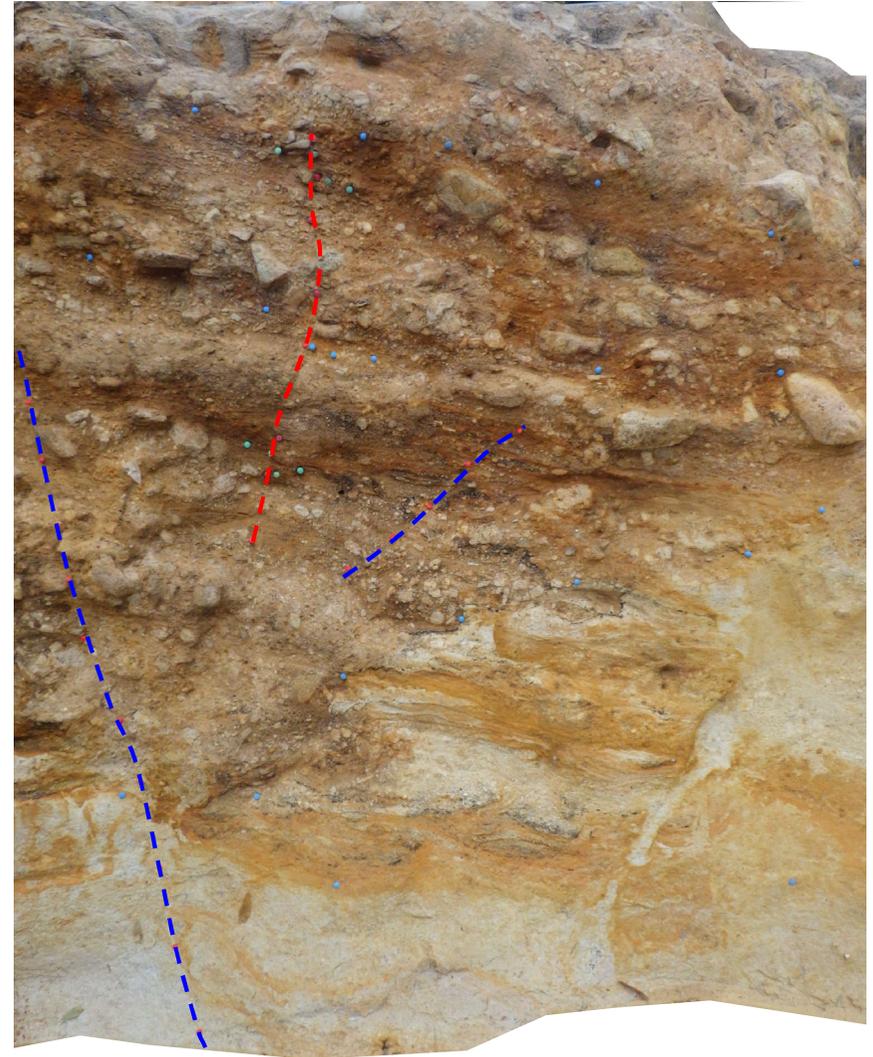
2.2.8 原電道路ピット～ふげん道路ピット(ふげん道路ピット東法面 追加せん断面(その2))

写真④: スケッチ追加K断層

写真④: スケッチ追加K断層(断層トレース)
※追加したせん断面は青線で表示

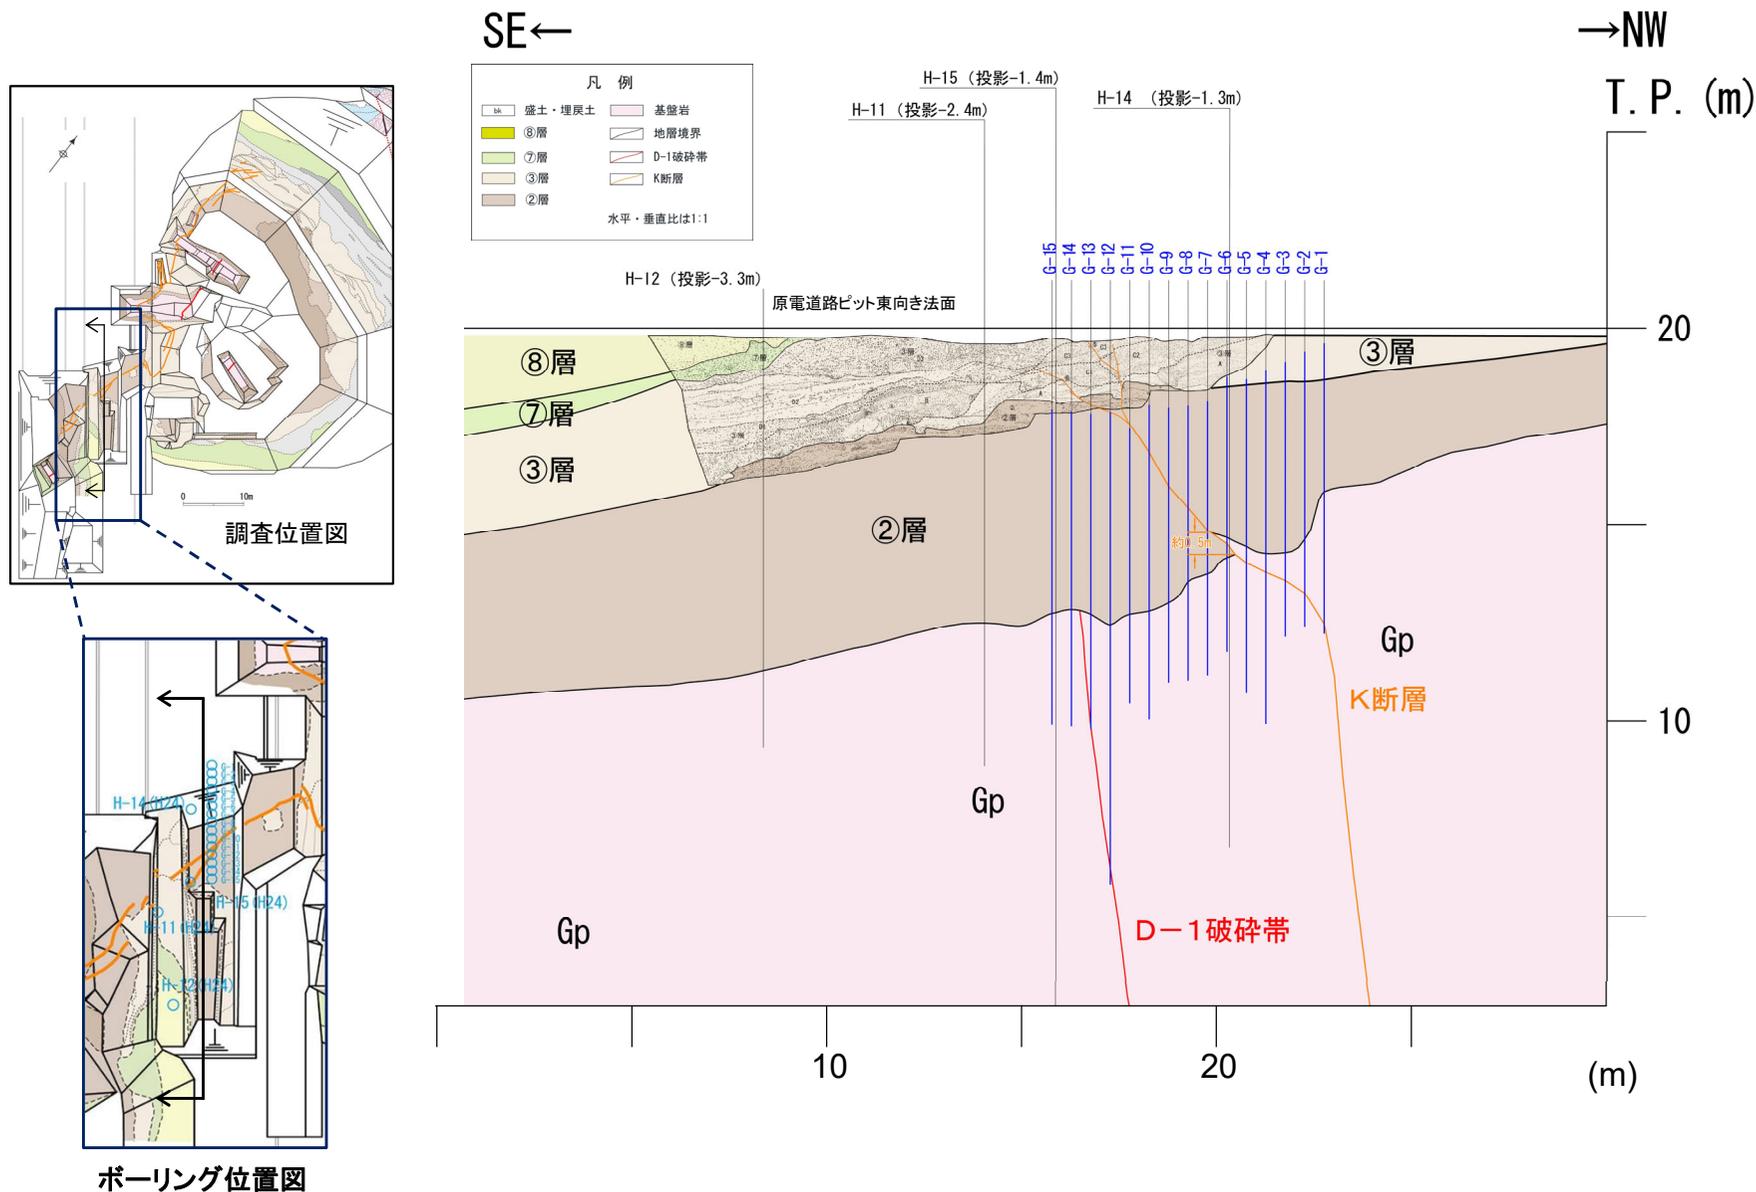
2.2.8 原電道路ピット～ふげん道路ピット(原電道路ピット沿いの断面図)

・原電道路ピット東向き法面付近で実施した稠密ボーリング調査(ボーリング間隔は約50cm)の結果によれば、K断層による**基盤岩上面の比高は約0.5m**であった。

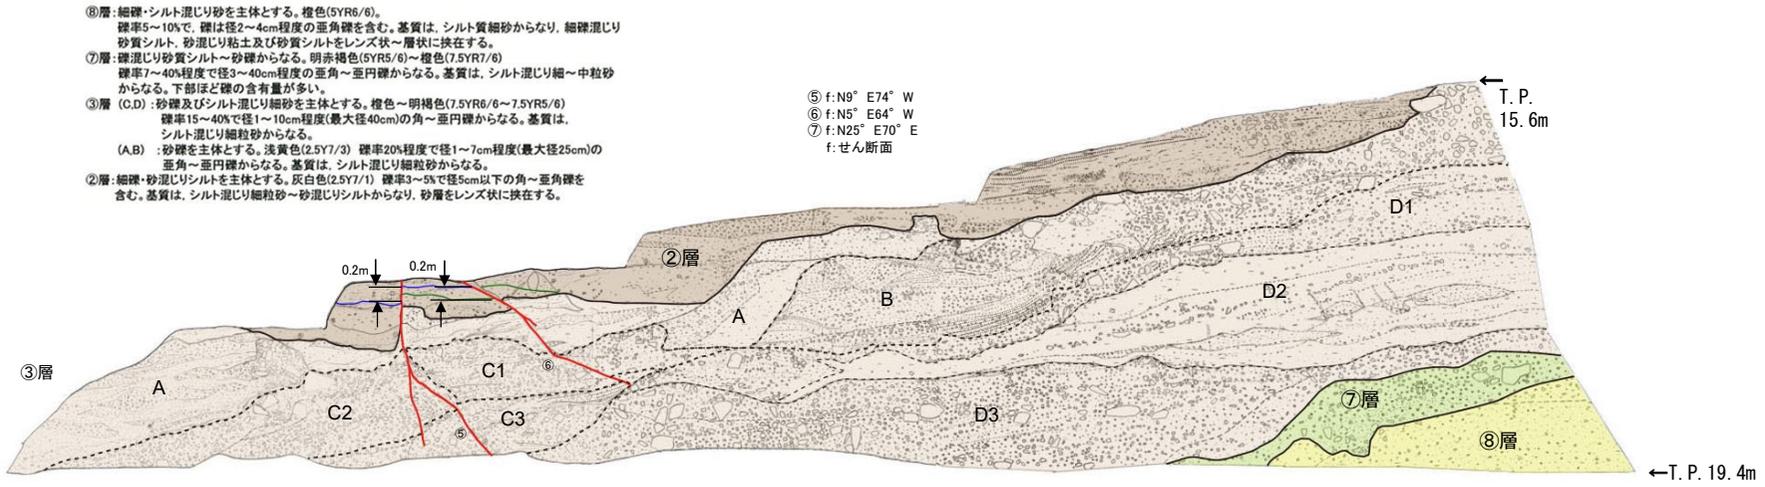
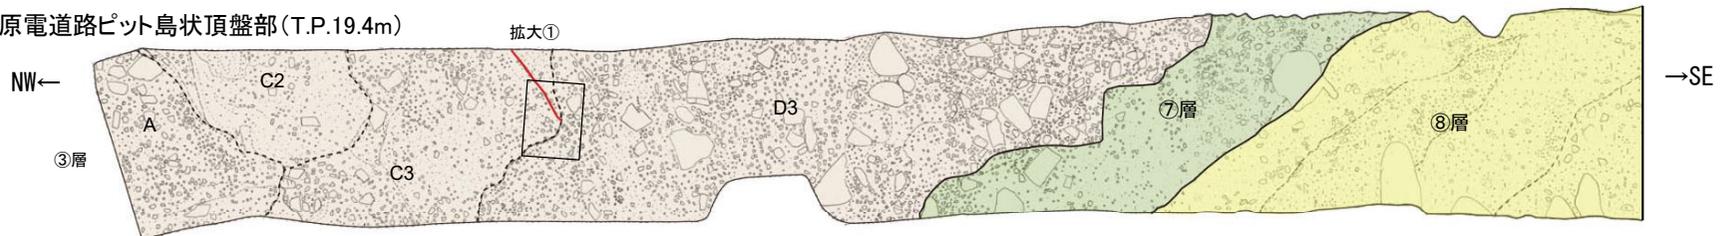
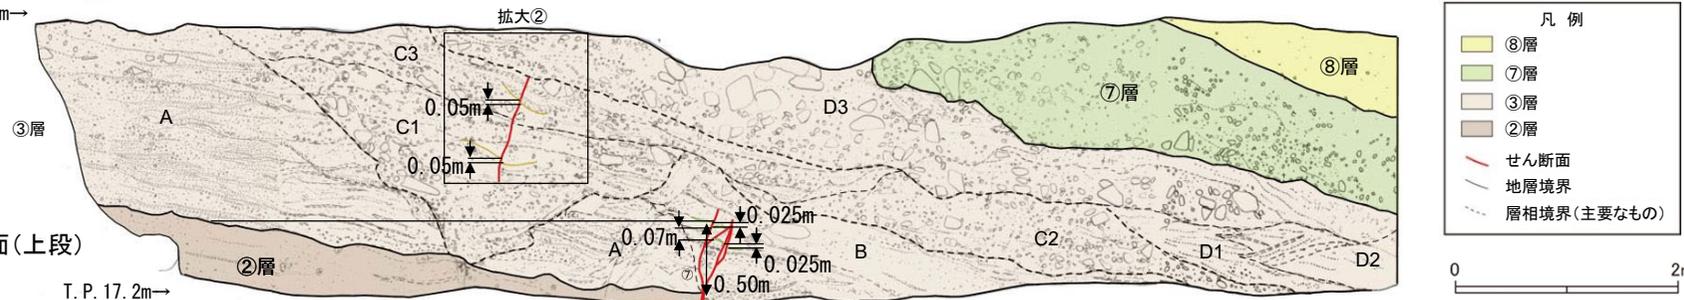
2.2.8 原電道路ピット～ふげん道路ピット (原電道路ピット東向き法面～ふげん道路ピット東法面 スケッチ)

- 原電道路ピット東向き法面で認められるK断層は、②層及び③層中のC層までの地層に変位を与えているが、その直上に分布する③層中のD3層は変位・変形を受けておらず、D3層は下位のC層とは明瞭な傾斜不整合関係で接している。同法面では、K断層は数条に分岐しており、②層中の地層を変位基準とした鉛直変位量は合計で0.4mである(原電道路ピット底盤西側部から連続し逆断層センスをもつことからK断層と評価した2条のせん断面について、それぞれのせん断面における変位量を同一層準の変位基準(スケッチ中の青線及び緑線)を用いて求め、それらを合算したものをK断層全体の鉛直変位量とした)。
- 原電道路ピット東向き法面で実施した③層のOSL年代測定は、K断層と傾斜不整合関係で接しているD3層について実施しており、③層の堆積年代は133kaより古いと評価できることを確認した。なお、D3層に対比される地層は、D-1トレンチ入口南側法面において、美浜テフラを含む⑤層に不整合関係で覆われていることを確認している。
- これらのことから、原電道路ピット及びふげん道路ピットにおいて、K断層は133ka以前に堆積したD3層に変位・変形を与えていない。

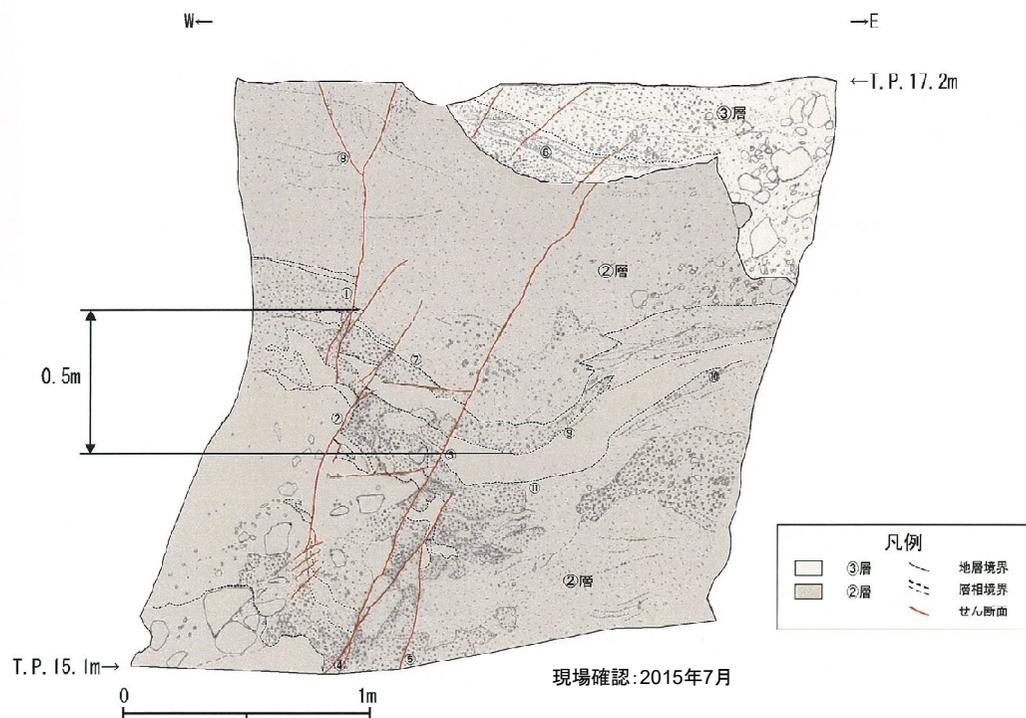
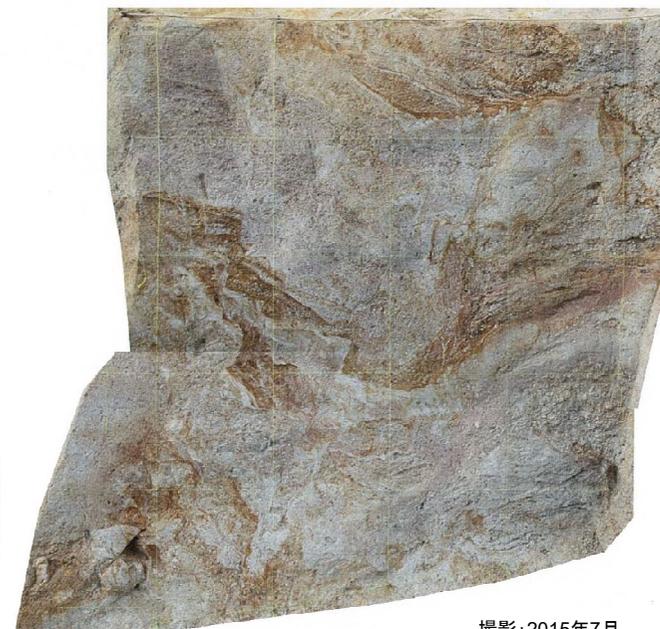
2.2.8 原電道路ピット～ふげん道路ピット（ふげん道路ピット(その1)）

- ふげん道路ピットでは、K断層は数条に分岐しており、ふげん道路ピットの中央付近まで連続していることが確認でき、②層中の地層を変位基準とした鉛直変位量は合計で0.5mである。

- ③層: 砂礫 にぶい黄橙色～黄灰色(10YR7/4～2.5Y6/1)
 礫は径20cm以下の角～亜角礫主体である。礫率30～50%
 基質は中粒砂～粗粒砂であり、淘汰極めて悪い。
 礫混じり砂 黄灰色～黄褐色を呈する。砂は細粒砂～粗粒砂であり、
 径5～50mmの礫が混じる。ラミナが発達する。砂礫層中に挟在して分布する。
- ②層: 礫・シルト混じり砂 灰白色～灰黄色(2.5Y7/1～2.5Y7/2)
 細粒砂～粗粒砂からなり、径40cmの花崗斑岩礫が混じる。くさり礫が混じる。
 砂質シルト 灰白色(2.5Y7/1)
 シルトを主体とし、細粒砂が混じる。よく締まっている。

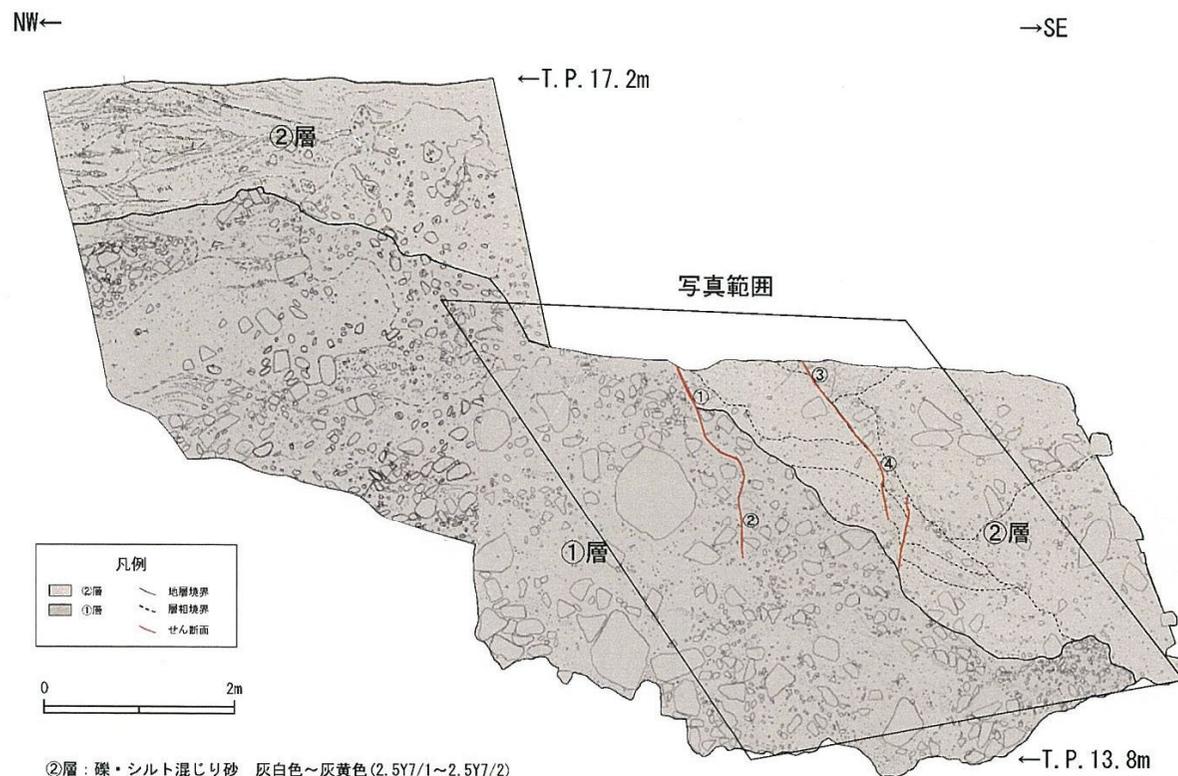
2.2.8 原電道路ピット～ふげん道路ピット（ふげん道路ピット(その2)）

- ・ K断層の南方への連続性を追跡，確認した結果，K断層はふげん道路ピットの中央付近まで連続していることを確認できる。

②層：礫・シルト混じり砂 灰白色～灰黄色 (2.5Y7/1～2.5Y7/2)
細粒砂～粗粒砂からなり，径40cmの花崗斑岩礫が混じる。くさり礫が混じる。
砂質シルト 灰白色 (2.5Y7/1)
シルトを主体とし，細粒砂が混じる。よく締まっている。

①層：砂礫 にごい赤褐色 (5YR4/3)
礫は径50cm以下の亜角礫を主体とする。礫率30～60%であり，淘汰は悪い。
基質は粗～中粒砂で固く締まっている。

- ① f: N31° W62° W
- ② f: N1° W58° W
- ③ f: N5° W67° W
- ④ f: N1° E47° W
- f: せん断面

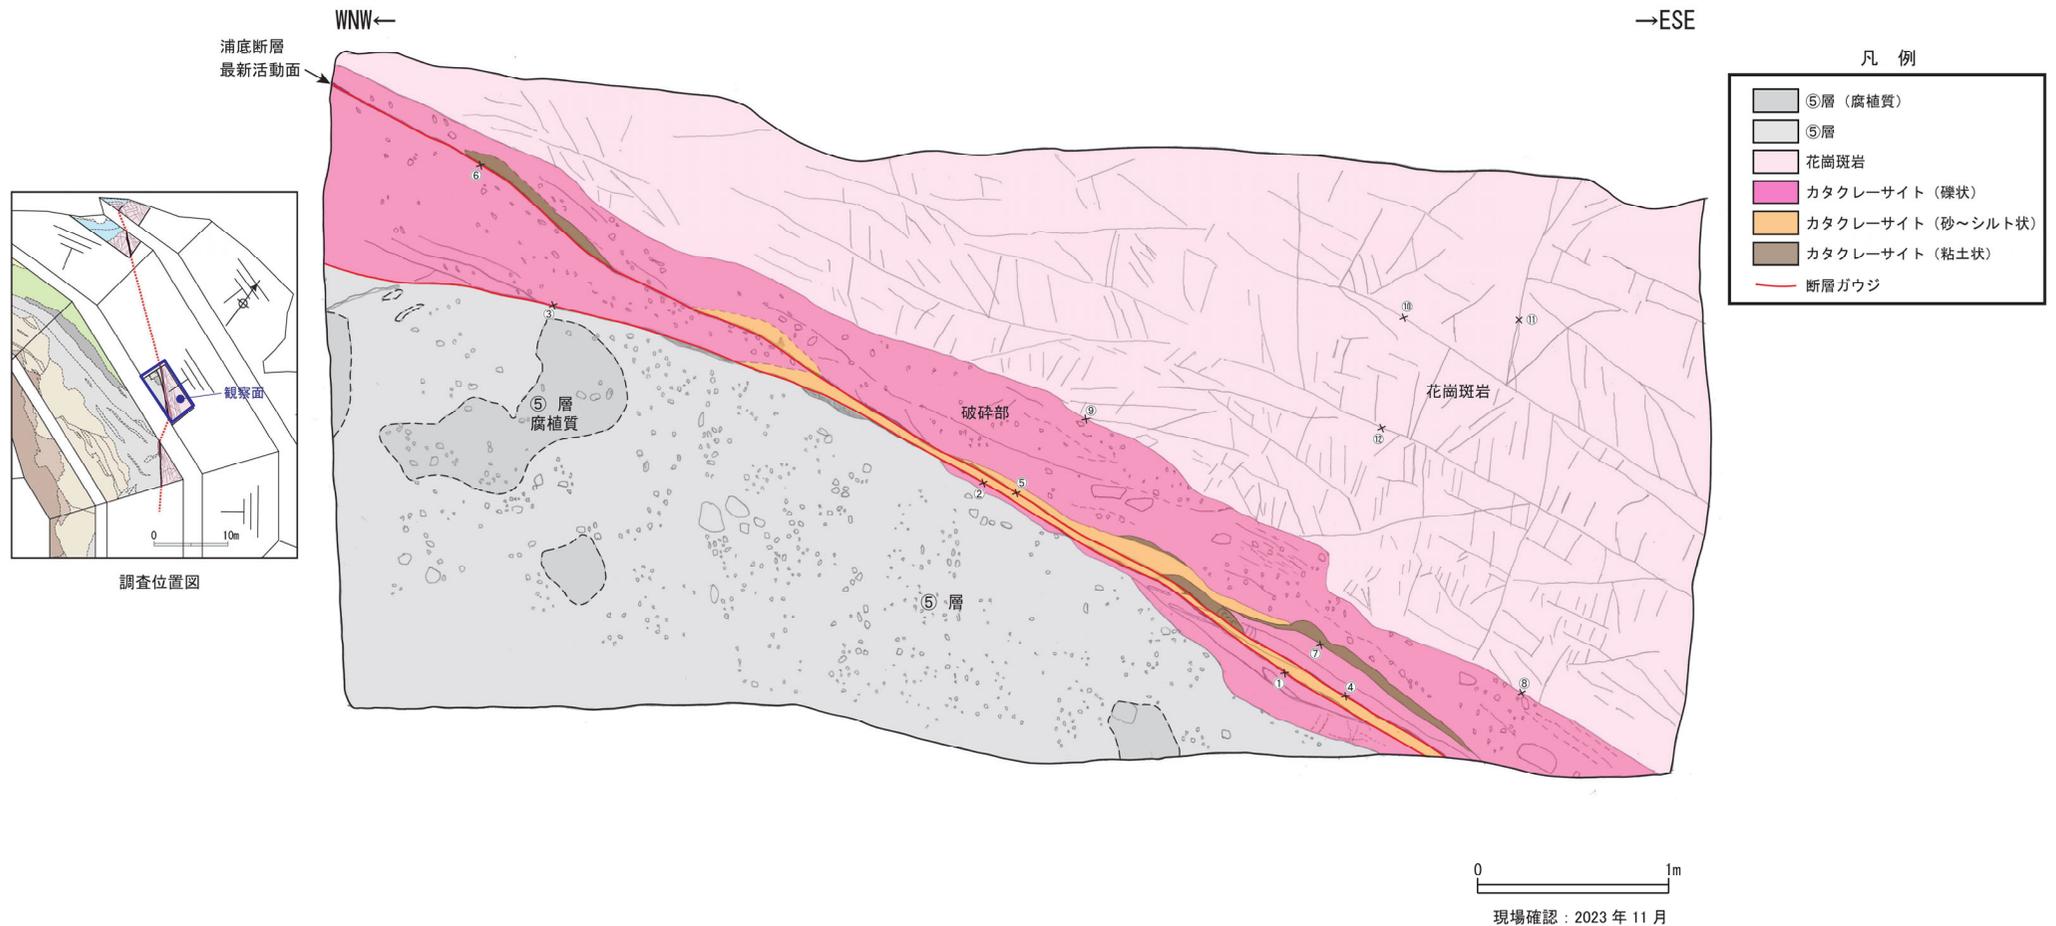
2.2.9 その他観察面(D-1トレンチ北法面上 スケッチ)

- ・浦底断層は東側の花崗斑岩と西側の堆積物とを境している。
- ・浦底断層には2条の断層ガウジが認められ、東側の断層ガウジがより直線的に分布する(最新活動面)。
- ・浦底断層の破碎幅は40～120cm程度である。

灰白色(5Y8/2)。酸化部は黄橙色(10YR7/8)。
径10cm以下の花崗斑岩の垂角～垂円礫を30%程度含む。風化礫が主体。
基質は細～中砂主体で、粗砂、シルト、径5mm以下の石英粒を含む、
締まりは良い。
浦底断層による引きずりで、礫はほぼ鉛直方向に配列している。

割れ目が開口し、流入物を挟むことが多く、ブロック状・角礫状に分離しやすい。
岩片は中硬質であるが、一部は軟質化し割れ目が不明瞭な部分もある。

礫状カタクレーサイトが主体で、レンズ状に砂～シルト状のカタクレーサイトや
粘土化したカタクレーサイトを伴う。

2条の断層ガウジが認められ、西側の断層ガウジは上部で下盤側に倒れこんでいる。
断層ガウジ中には岩片の引きずりやR1面、P面が認められ、いずれも逆断層・左
ズレセンスを示す。

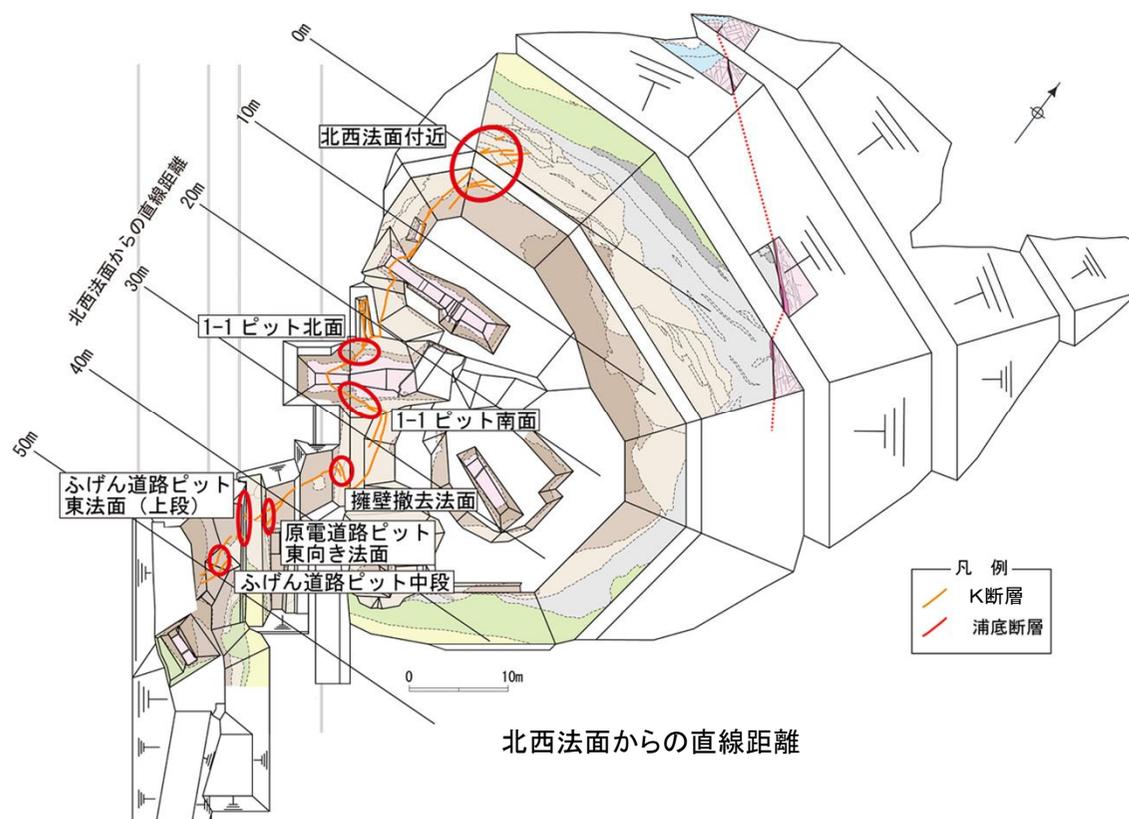
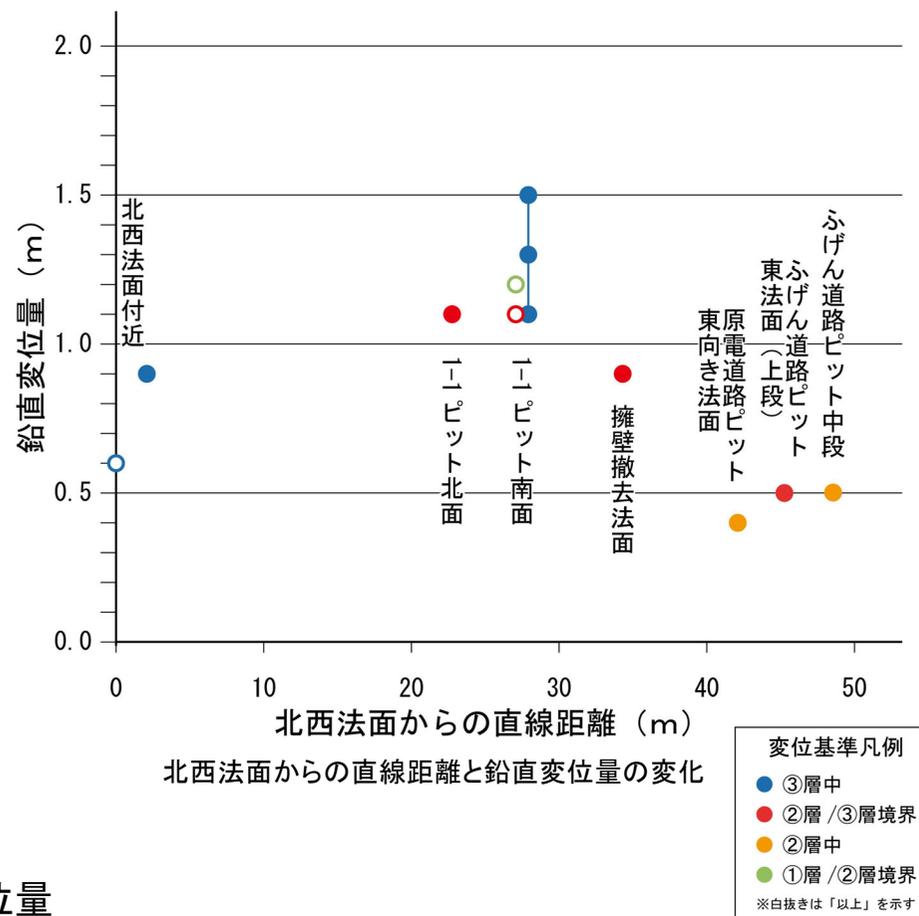
2.2.10 まとめ (K断層の鉛直変位量分布)

- K断層は、D-1トレンチ北西法面からふげん道路ピットに至る区間において連続して認められる断層である。
- ①層から③層中の地層境界や層相境界を変位基準としたK断層の鉛直変位量は、北西法面付近から南方の1-1ピットに向かってやや増加し、更に南方の原電道路ピット及びふげん道路ピットにかけて急激に減少している。
- これらの鉛直変位量には断層変位の累積性は認められない。
