2.2.7 擁壁撤去法面

2.2.8 原電道路ピット～ふげん道路ピット

2.3 K断層の活動性評価

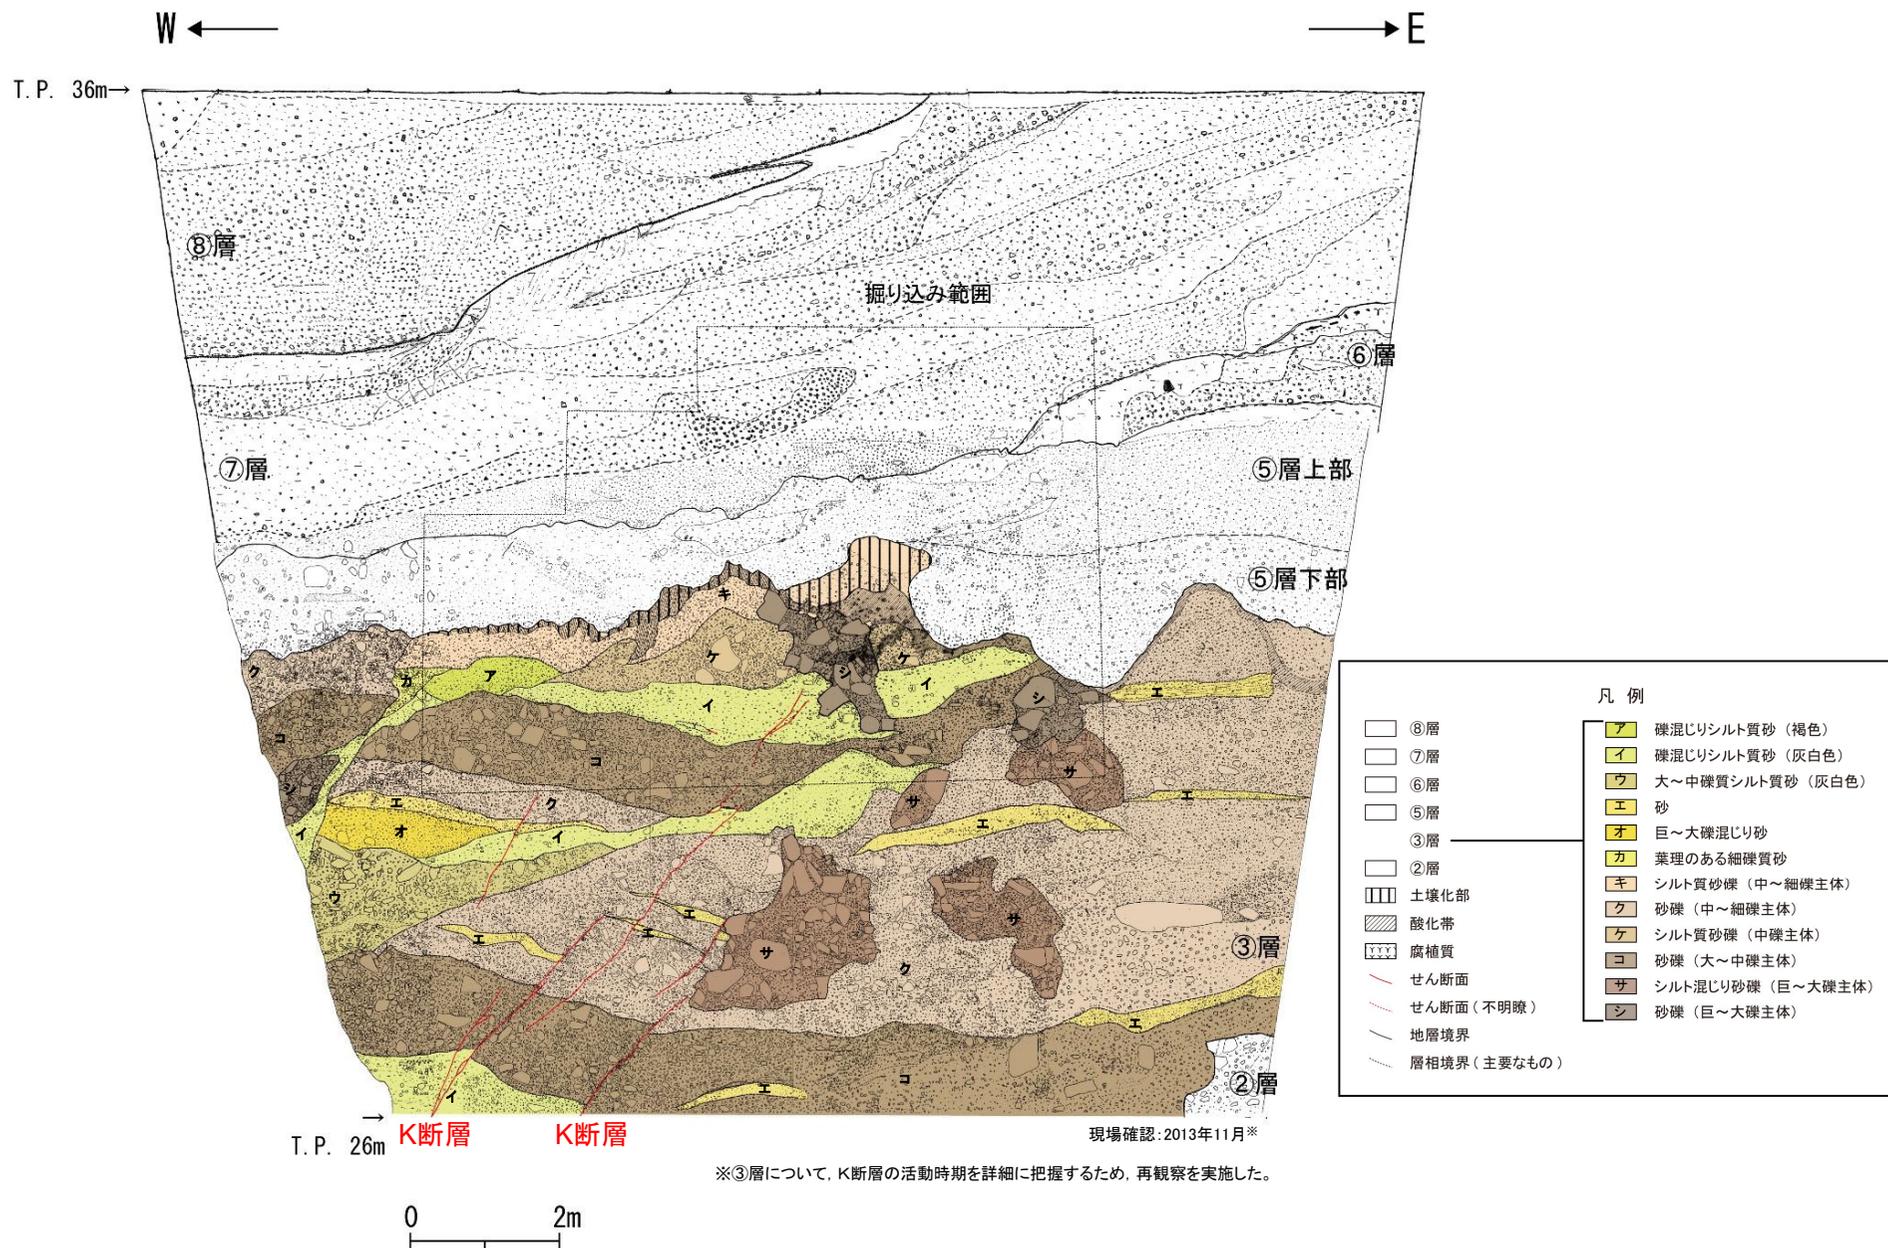
2.3.1 活動性評価(北西法面) ③層の層相区分 (D-1トレンチ北西法面(その1))

- D-1トレンチ北西法面では、③層については、K断層の活動時期を詳細に把握するため、地層を細区分することとし、**礫率、礫径、堆積構造及び色調に着目した層相区分**を行い、**連続的に堆積している地層等を一つの地層と扱うこととし、a層～o層に区分した。**
- この細区分については、**観察によって確認した礫率、礫径、堆積構造及び色調に着目した岩相区分により単層毎に区分した。**

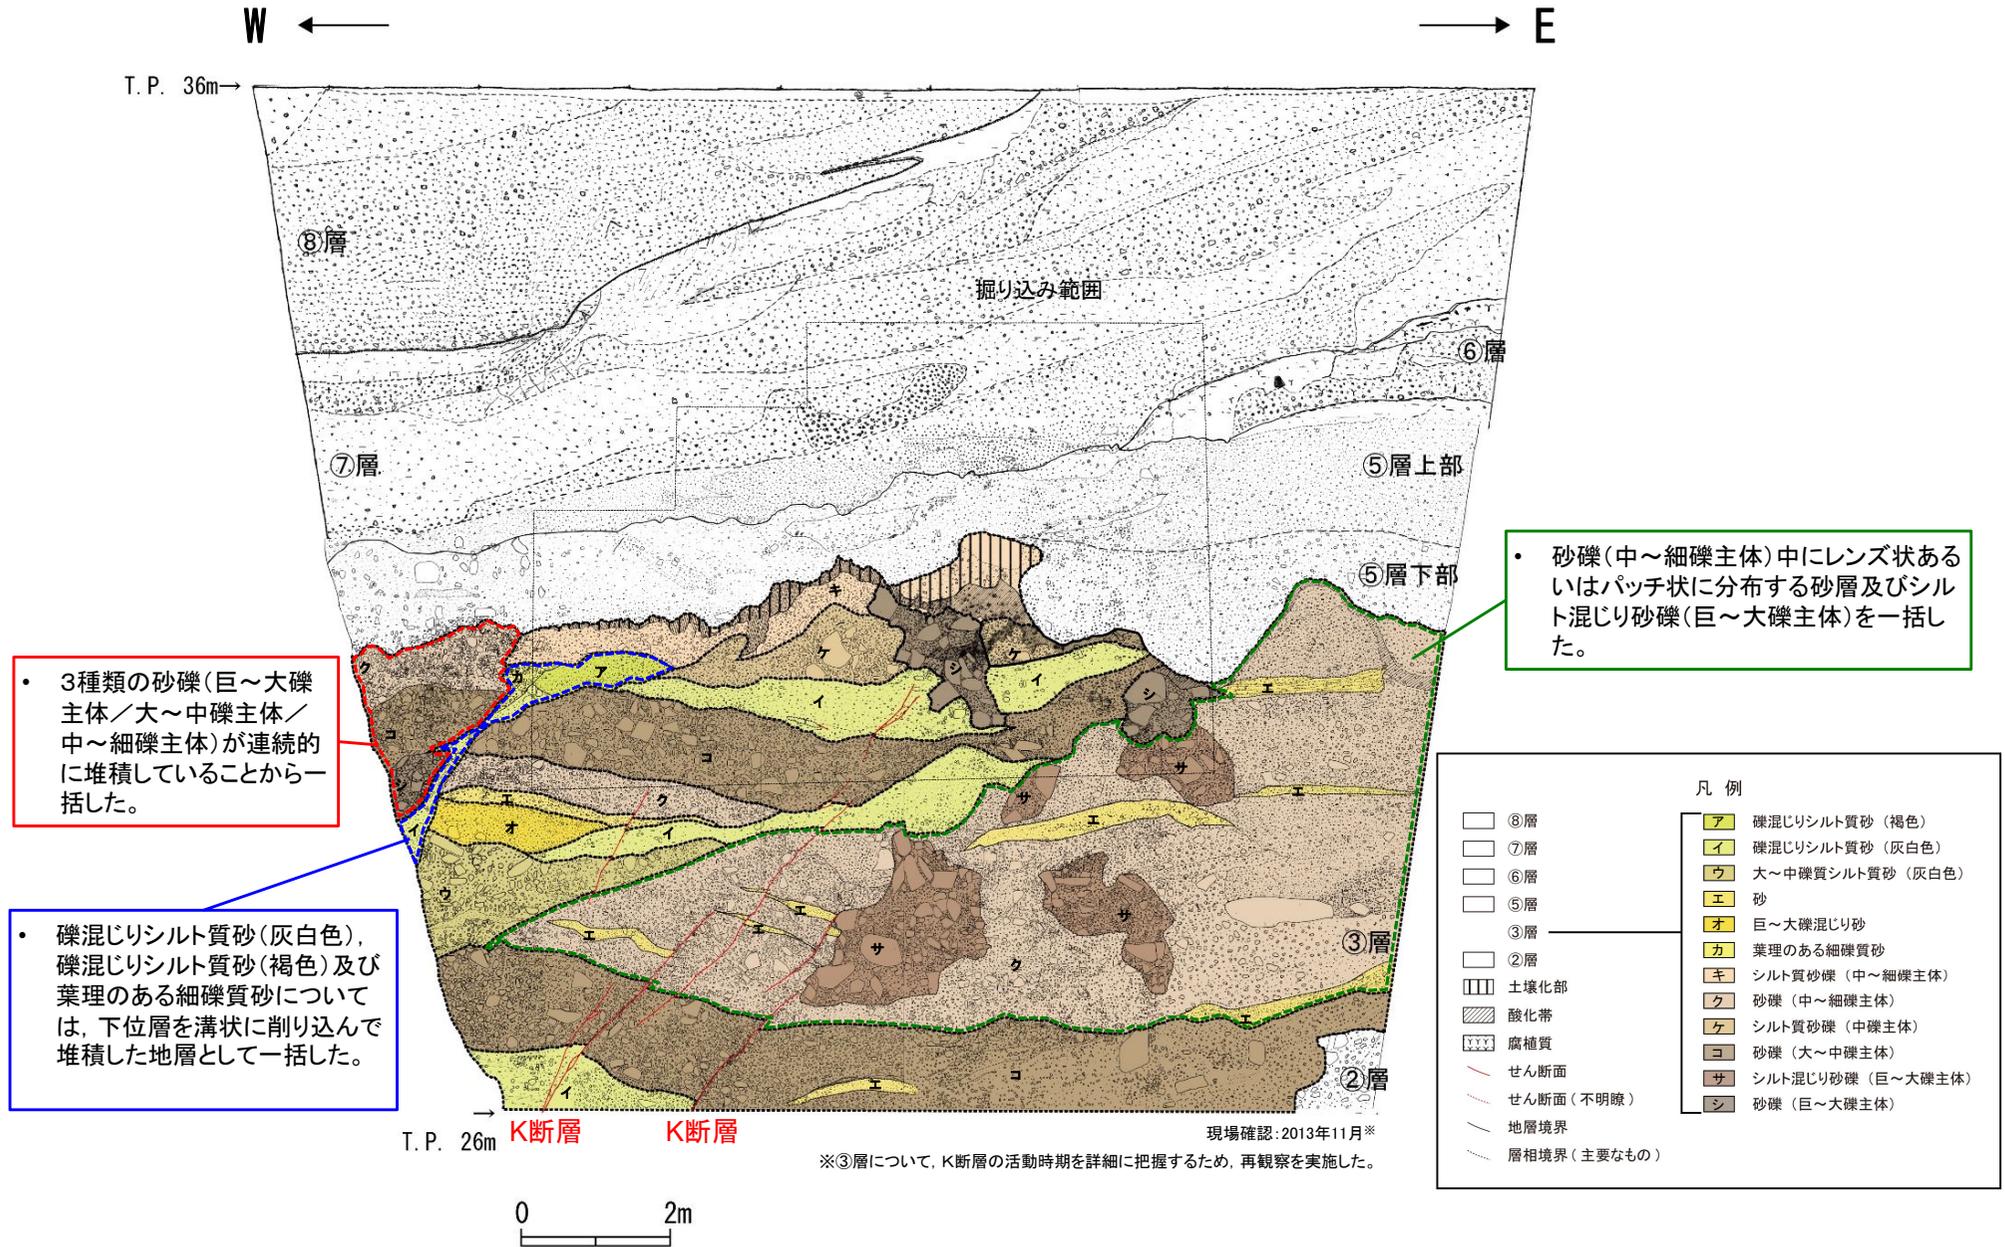
2.3.1 活動性評価(北西法面) ③層の層相区分 (D-1トレンチ北西法面(その3))

- 岩相区分により単層毎に区分したもののうち、**連続的に堆積している地層等を一つの地層として扱うこととし**、地層区分を行った。
- K断層の活動性評価を行うため、K断層による変位・変形を詳細に確認する必要がある地層については単層のままとした。

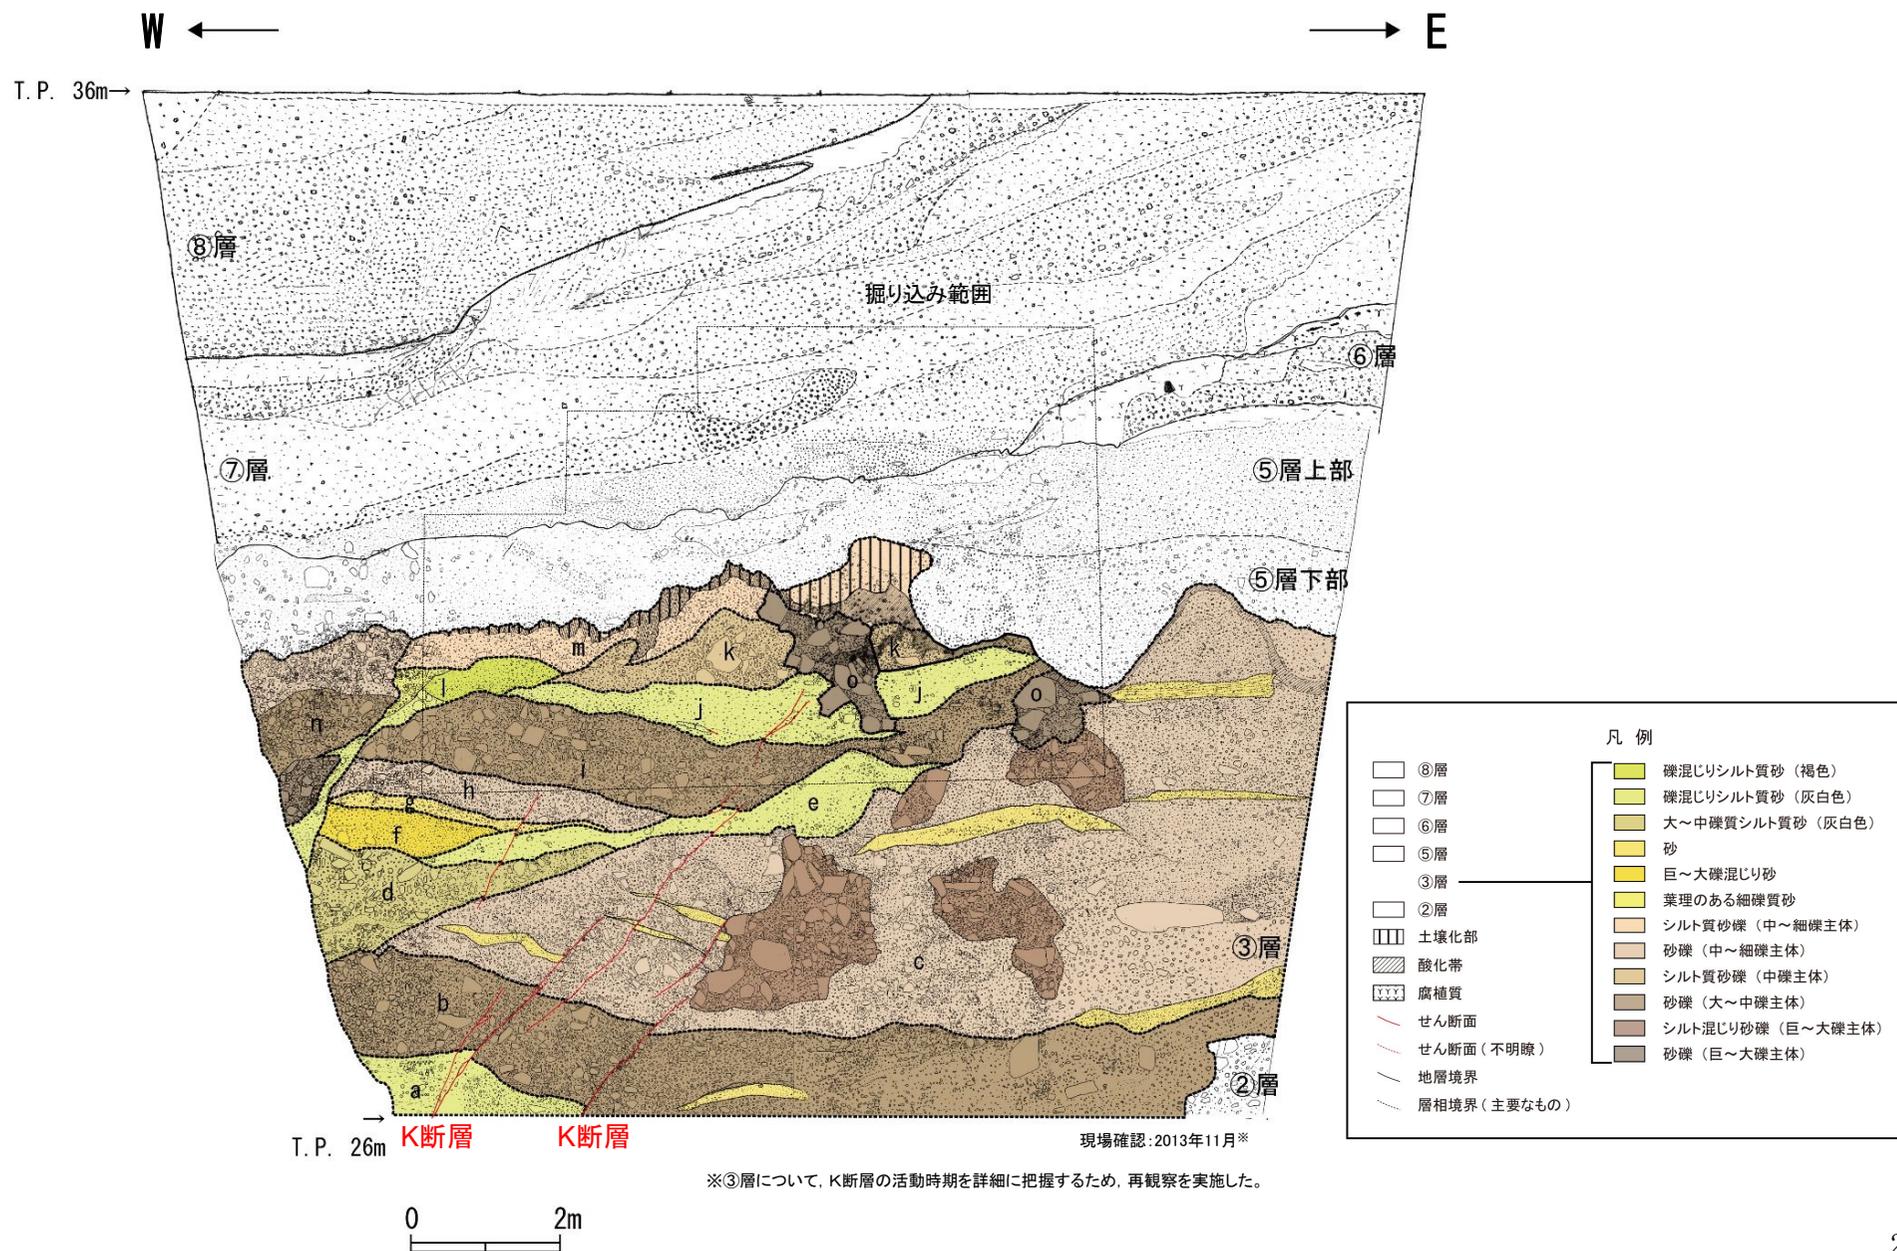
2.3.1 活動性評価(北西法面) ③層の層相区分 (D-1トレンチ北西法面(その4))

- 岩相区分の結果から北西法面の地層を、下位よりa層～o層に区分した。
- 以上のとおり、③層の詳細な地層区分については、岩相によって区分したものであり、この地層区分に基づきK断層による変位・変形が及んでいる範囲を検討することは妥当であると判断され、**K断層による変位・変形が及んでいる範囲はj層までであり、k層には変位・変形が及んでいないことが確認された。**

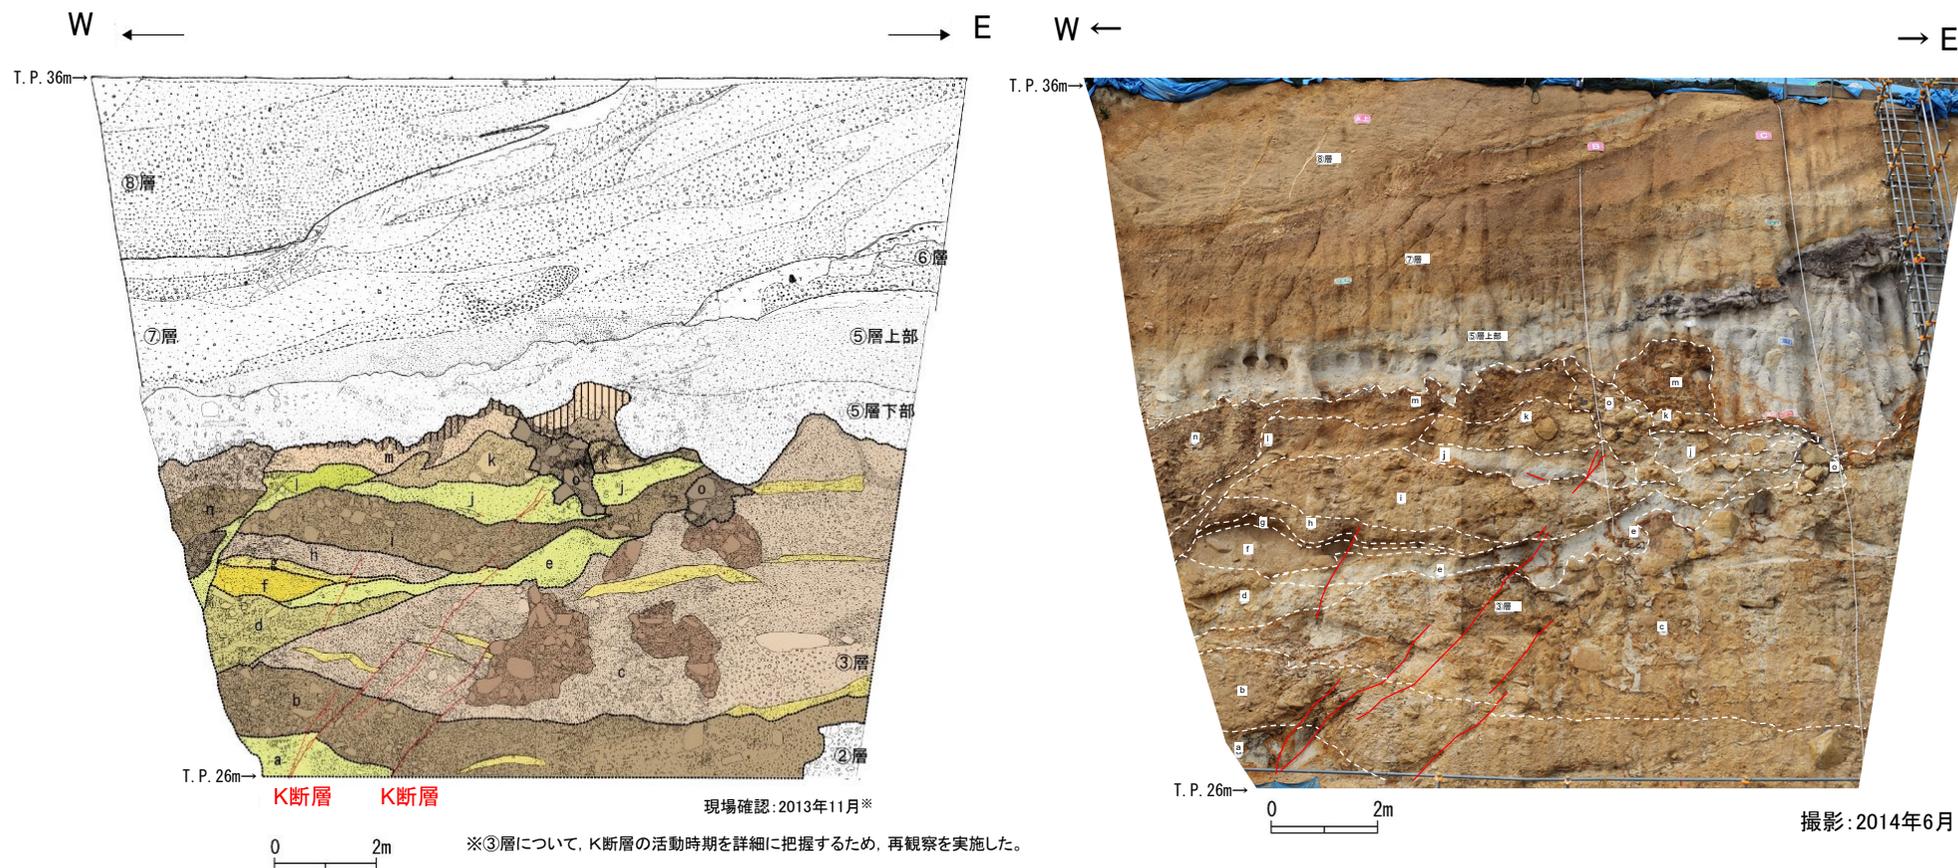
2.3.1 活動性評価(北西法面) ③層の層相区分 (D-1トレンチ北西法面(その5))

・ 岩相区分の結果から北西法面の③層を, 下位よりa層~o層に区分したスケッチと, 岩相区分の解釈線を追記した全景写真を示す。

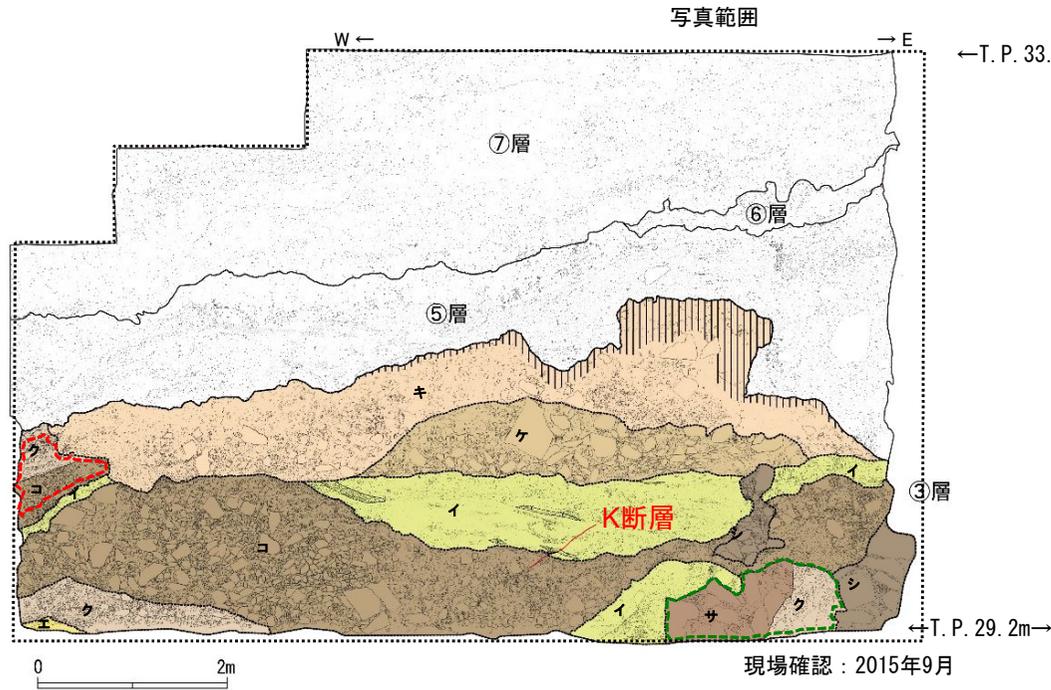
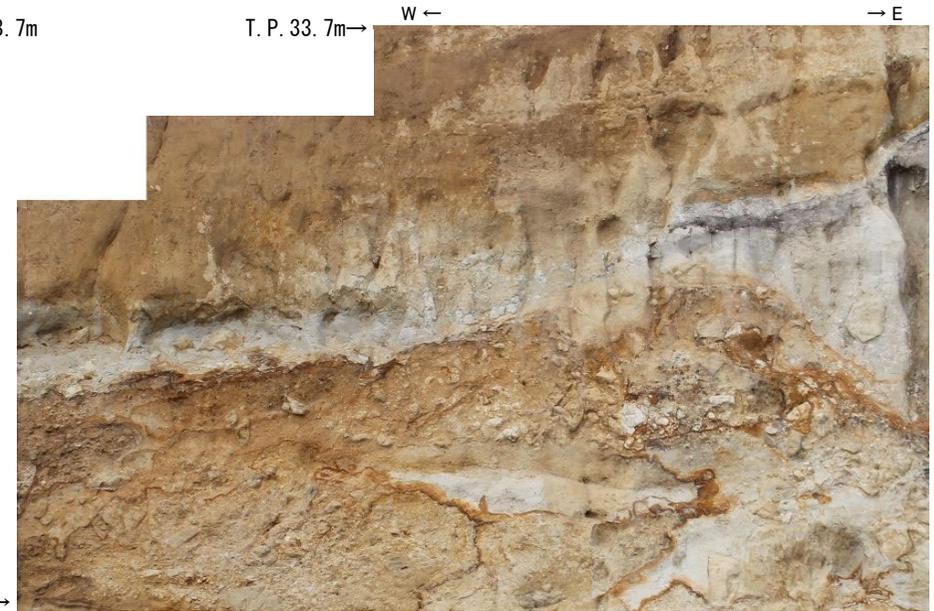
2.3.1 活動性評価(北西法面) ③層の層相区分 (D-1トレンチ北西法面 掘り込み後(その1))

- K断層を覆うk層等の分布状況をより明確にするため、観察法面を奥行方向にさらに掘削し、観察を行った。
- D-1トレンチの③層のうちK断層近傍については、K断層の変位・変形が及んでいる範囲を詳細に検討するため③層を詳細に区分した。
- この細区分については、観察によって確認した**礫率、礫径、堆積構造及び色調に着目**した岩相区分により単層毎に区分した。

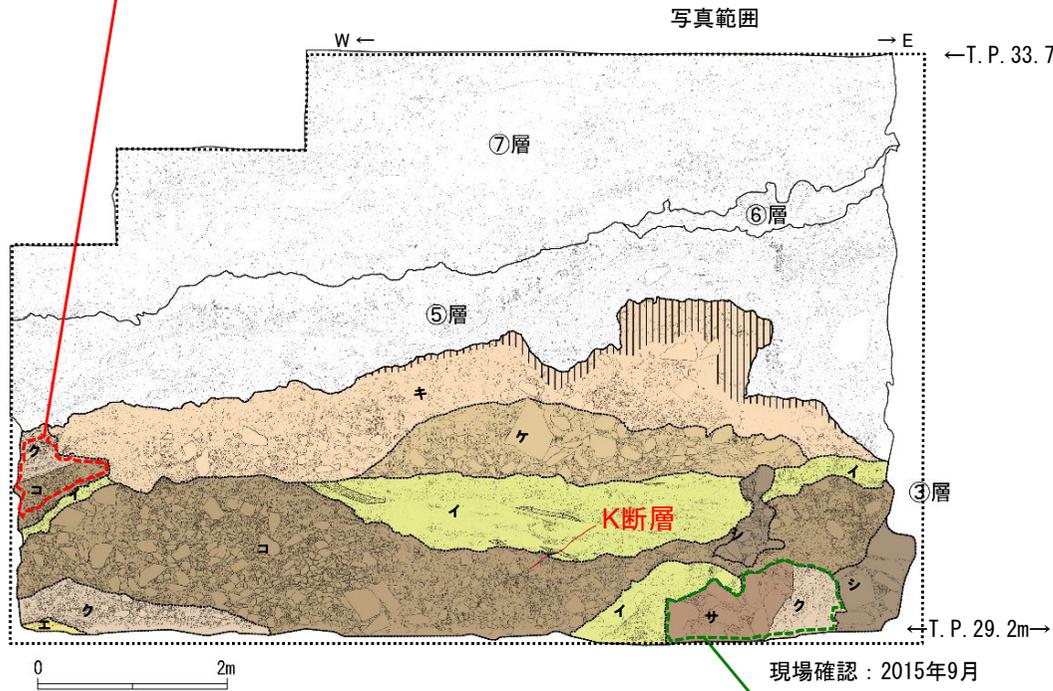
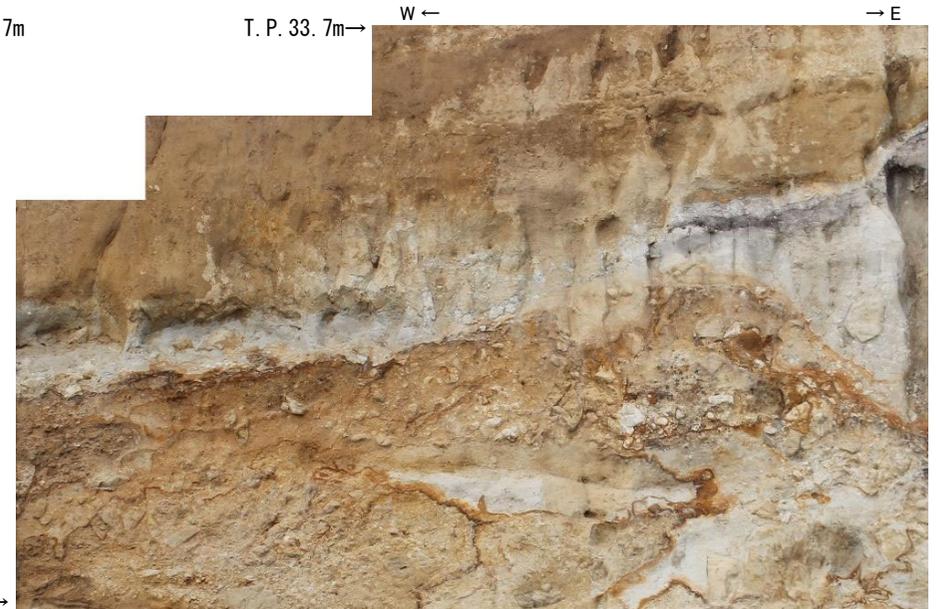
2.3.1 活動性評価(北西法面) ③層の層相区分 (D-1トレンチ北西法面 掘り込み後(その2))

- 岩相区分から単層毎に区分したもののうち、単層が独立した地層をなすものはそのままし、**単層の組み合わせ及び連続的な堆積関係にある一部の地層について一つの地層と扱うこととした。**

• 2種類の砂礫(大～中礫主体/中～細礫主体)が連続的に堆積していることから一つの地層と扱うこととした。

• 砂礫(中～細礫主体)及びシルト混じり砂礫(巨～大礫主体)については、同時期に堆積したものであることから一つの地層と扱うこととした。

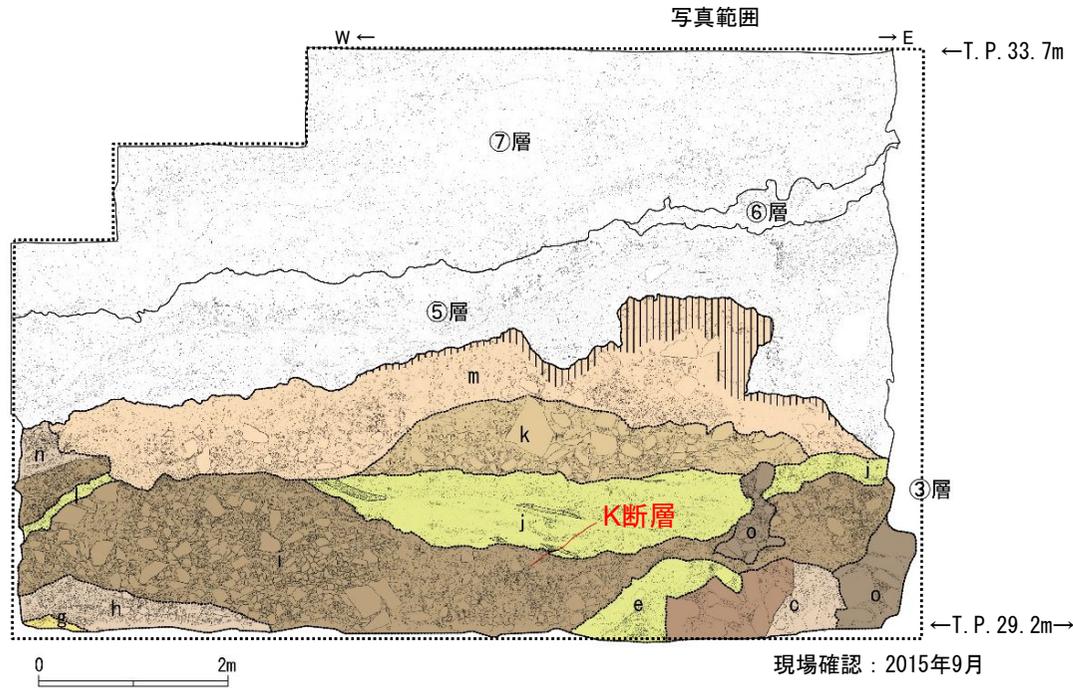
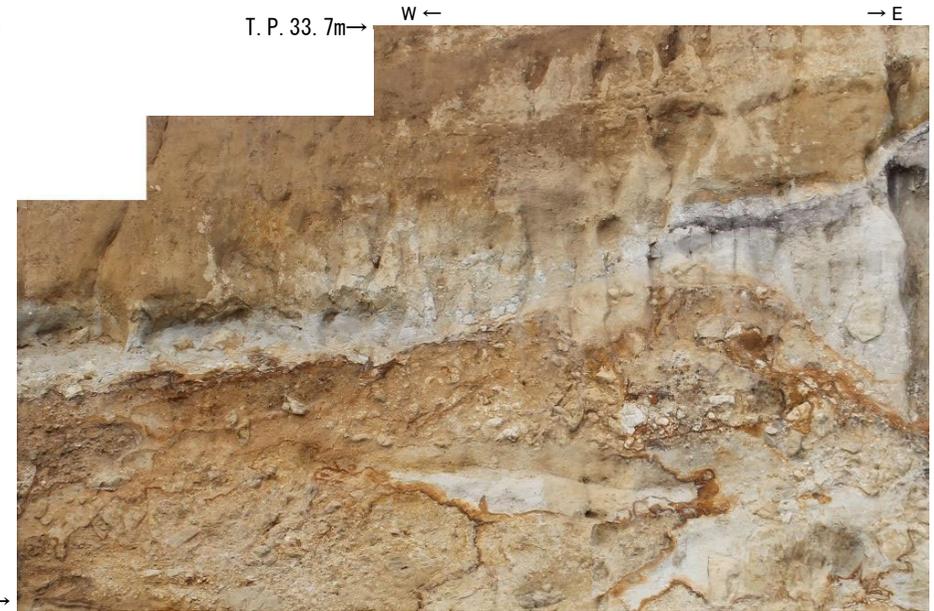
2.3.1 活動性評価(北西法面) ③層の層相区分 (D-1トレンチ北西法面 掘り込み後(その3))

- 岩相区分の結果から掘り込み範囲をc層, e層, g層~o層の地層に区分した。
- 掘り込み後の観察結果から, k層をチャンネル状に削り堆積しているo層の分布範囲は狭小となり, j層とk層との傾斜不整合関係やk層基底の水平性がより明瞭となった。

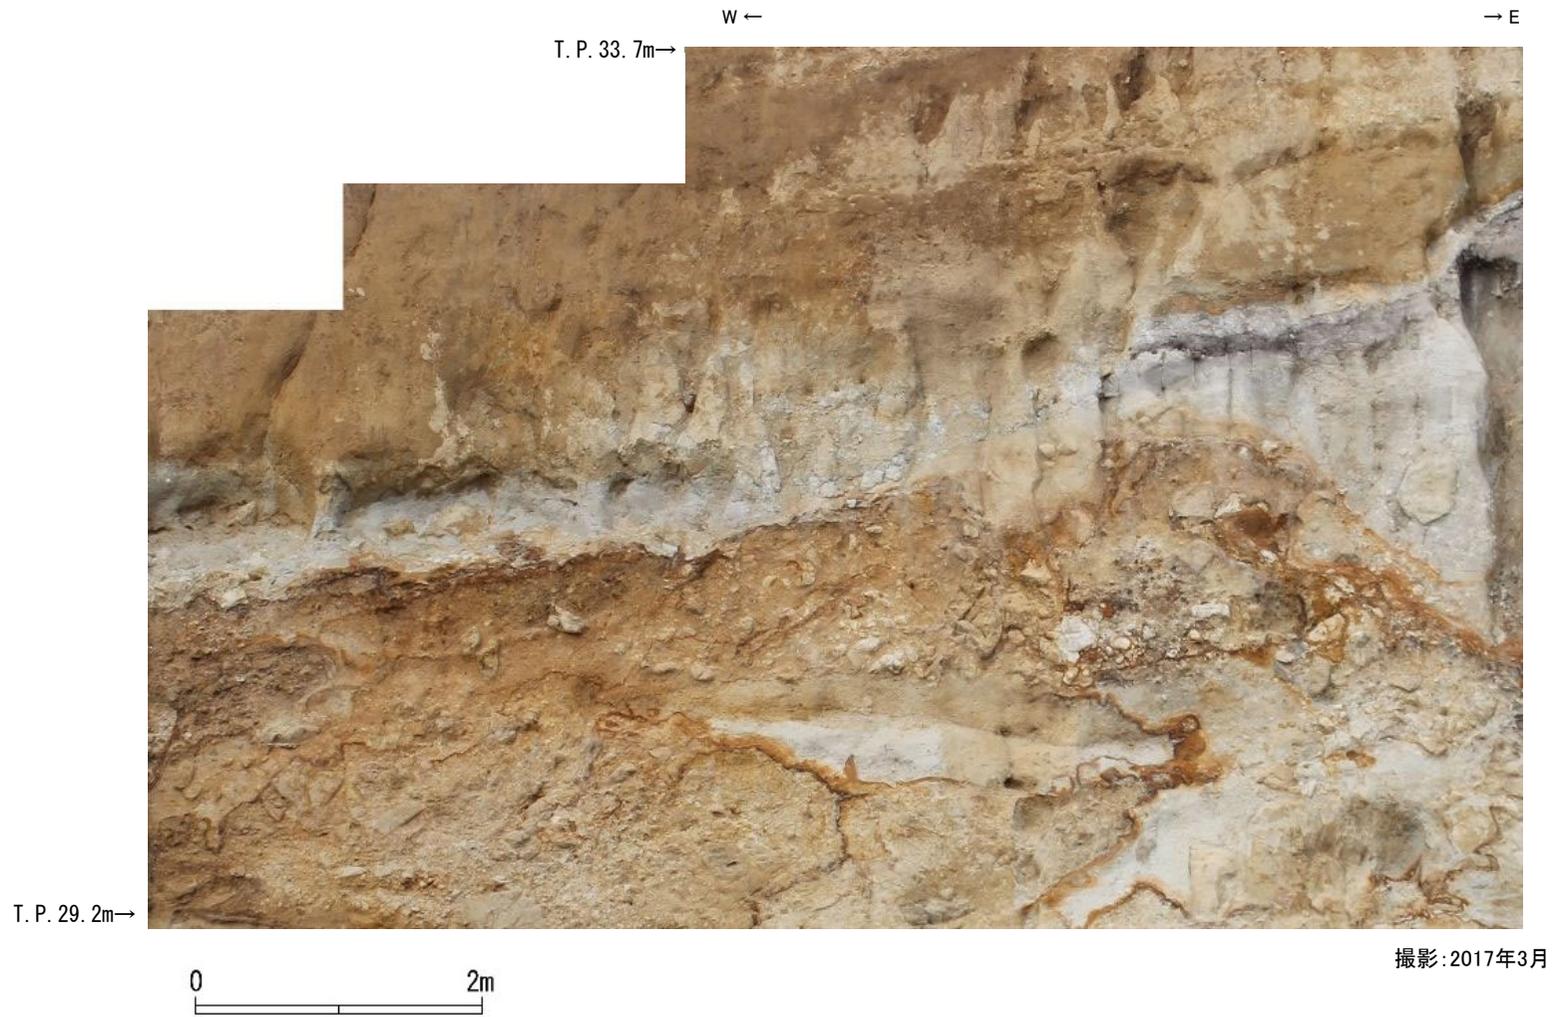
2.3.1 活動性評価(北西法面) ③層の層相区分 (D-1トレンチ北西法面 掘り込み後(その4))

凡例	
□ ⑦層	■ 礫混じりシルト質砂 (灰白色)
□ ⑥層	■ 砂
□ ⑤層	■ シルト質砂礫 (中~細礫主体)
□ ③層	■ 砂礫 (中~細礫主体)
▨ 土壌化部	■ シルト質砂礫 (中礫主体)
▨ 腐植質	■ 砂礫 (大~中礫主体)
— せん断面	■ シルト混じり砂礫 (巨~大礫主体)
— 地層境界	■ 砂礫 (巨~大礫主体)
⋯ 層相境界(主要なもの)

- 岩相区分の結果から北西法面を奥方向に掘り込んだ範囲の③層を区分したスケッチと、岩相区分の解釈線を追記した全景写真を示す。
