2.3.2 活動性評価(原電道路ピット) テフラ分析結果 (D-1トレンチ入口南側法面)

2.3.3 活動性評価(ふげん道路ピット) (ふげん道路ピット東法面)

2.3.4 まとめ

2.4 まとめ K断層の活動性評価の概要

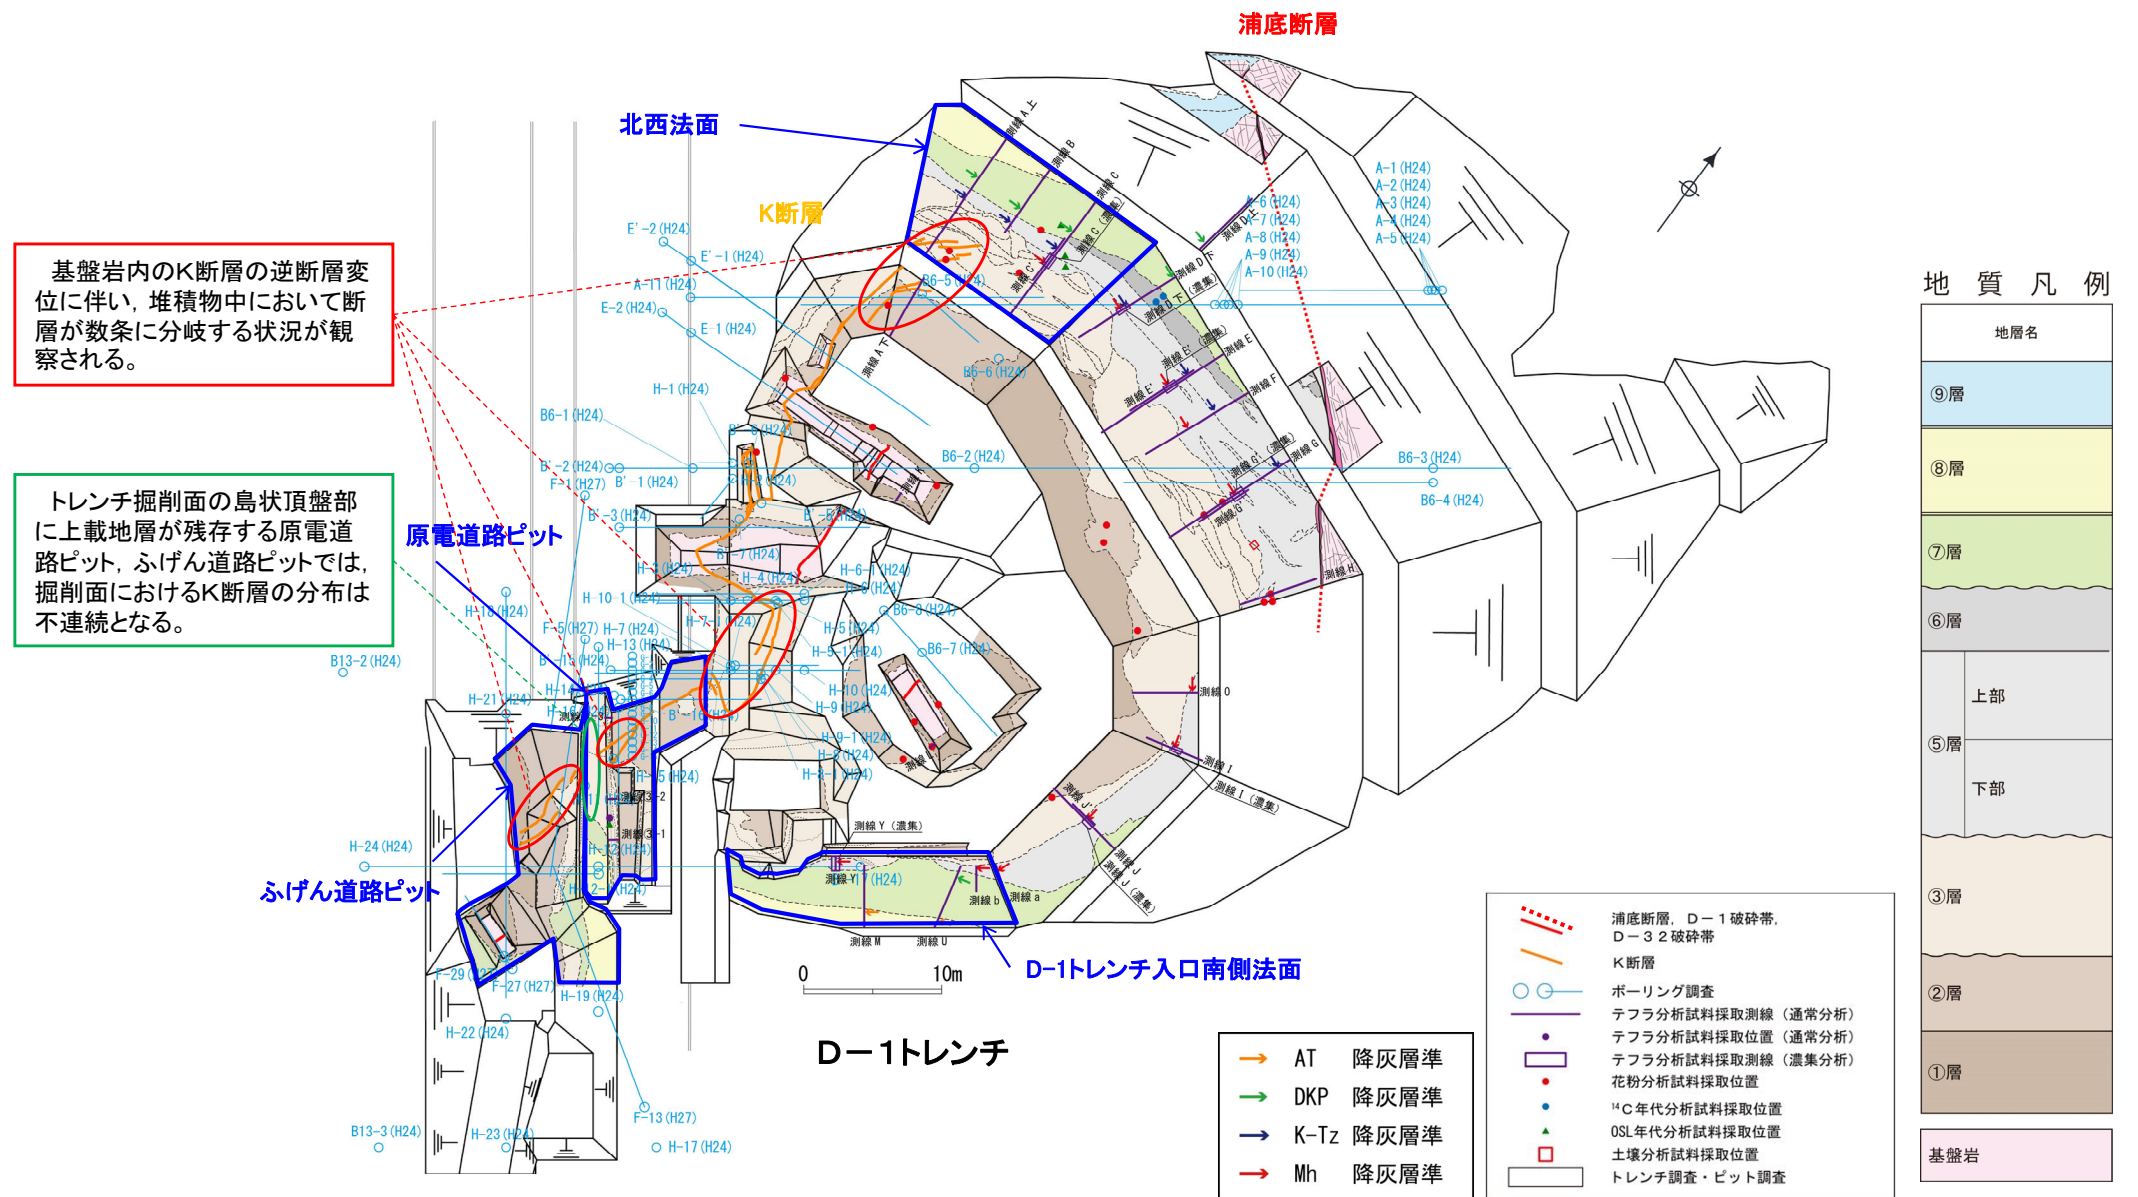
2.4 まとめ K断層の分布(D-1トレンチの平面図)

K断層は、基盤岩上面付近において、D-1トレンチ北西法面からふげん道路ピット中央付近まで連続して認められる断層である。

- K断層の走向は主としてN-S~NNE-SSW方向であり、1-1ピット底盤付近で局所的にNW-SE方向となるが、トレンチ内では連続している様子を確認出来る(48頁)。
- K断層は堆積物(未固結被覆層)中にも分布している断層であることから、堆積物中では変位が数条に分散する場合がある(50,62,68,70,72,79,80,82,88,90,91,102,112,117,139,140,151頁)。このため、D-1トレンチの平面図でも堆積物中ではK断層が数条に分岐する箇所がある(48頁)。なお、基盤岩において平面的に連続する断層の変位に伴い、堆積物中で断層が数条に分岐し、変位が分散することは一般的であり、多くの断層露頭やトレンチ壁面で観察される他、断層模型実験の結果(126頁)とも整合する(158頁赤丸)。
- トレンチ内ではK断層が上載地層で覆われている箇所が複数確認されている(112,117,121,140,141,142,151頁)。トレンチ掘削面の島状頂盤部に上載地層が残存する原電道路ピットなどでは、掘削面におけるK断層の分布は不連続となる(140,141,142,152頁)(158頁緑丸)。
