# K断層 破碎部性状 H24-H-9-1 深度10.43~11.00m(変位センス, 薄片観察による断層岩区分(1/2))

K断層 破碎部性状 H24-H-9-1 深度10.43~11.00m(変位センス, 薄片観察による断層岩区分(2/2))

K断層 破碎部性状 H24-H-9-1 深度10.43～11.00m(断層岩区分の総合評価)

K断層 破碎部性状 H27-G-5 深度4.30~4.80m(肉眼観察による断層岩区分(1/2))

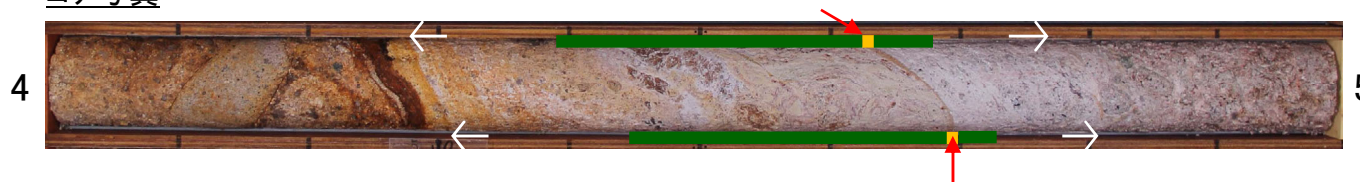
コア写真

- ・ 深度4.30~4.38mの「粘土混じり礫状破碎部 (Hj)」と記載の箇所については、やや硬質で、含まれる細粒部は網目状に分布し、連続性及び直線性に乏しく、原岩組織が認められる岩片を主体とし基質も細粒化した岩片からなる組織も認められる。これらのことから変質したカタクレーサイトであると判断した。
- ・ 深度4.38~4.67mの「礫質粘土状破碎部 (Hb)」と記載の箇所については、角礫状の岩片を多く含み、やや軟質で、細粒部は一定の幅で連続し、連続性及び直線性が良く、原岩組織が認められる岩片を主体とし基質も細粒化した岩片からなる組織も認められない。これらのことから断層角礫であると判断した。

- 4.30~4.80m：破碎部
  - 4.30~4.38m：粘土混じり礫状破碎部 (Hj)
    - 上端50°で波打つ、下端66°で直線的に連続。
    - 径5~10mmで外形不明瞭な岩片が多い。灰赤色を呈する。
  - 4.38~4.67m：礫質粘土状破碎部 (Hb)
    - 上端66°，下端55°で直線的に連続。
    - 径10mmの外形不明瞭で礫率不詳。灰赤色を呈し、一部に灰オリーブ色とにぶい黄橙色を呈する。幅14.6cm。
  - 4.67~4.68m：粘土状破碎部 (Hc-1)
    - 上下端と55°で直線的に連続する。下端面と20~30°で斜交する細かい割れ目が多い。にぶい黄橙を呈する。幅1~2mm。
  - 4.68~4.72m：礫質粘土状破碎部 (Hb)
    - 上端55°，下端42°で直線的に連続する。径5~10mmの岩片を含む。灰白色を呈する。幅2.4cm。
  - 4.72~4.80m：粘土混じり礫状破碎部 (Hj)
    - 上端42°，下端33°で直線的に連続。
    - 下端に幅1~2m/mの変質粘土脈を伴う。灰白色を呈する。幅6.6cm。

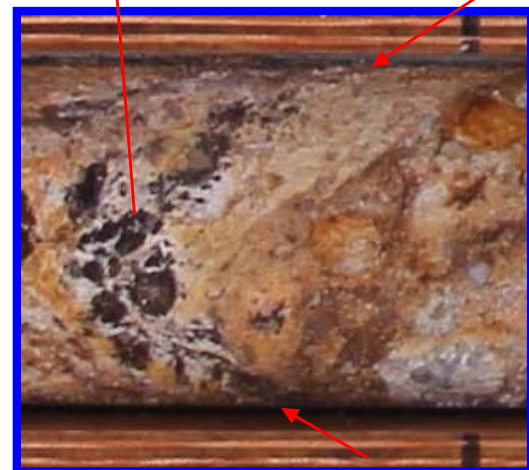
青枠部拡大      0      5 cm

- ・ 深度4.09~4.18mの「砂混じり礫状破碎部 (Hj)」と記載の箇所については、やや硬質で、含まれる細粒部は局所的に分布し、連続性及び直線性に乏しく、原岩組織が認められる岩片を主体とし基質も細粒化した岩片からなる組織も認められる。これらのことから変質したカタクレーサイトであると判断した。
- ・ 深度4.18~4.23mの「礫質粘土状破碎部 (Hb)」と記載の箇所については、角礫状の岩片を多く含み、やや軟質で、細粒部は一定の幅で連続し、連続性及び直線性が良く、原岩組織が認められる岩片を主体とし基質も細粒化した岩片からなる組織も認められない。これらのことから断層角礫であると判断した。
- ・ 深度4.23~4.25mの「粘土状破碎部 (Hc-1)」と記載の箇所については、やや硬質で、幅がやや膨縮し直線性に乏しいが、細粒部の連続性が良く、原岩組織が認められる岩片を主体とし基質も細粒化した岩片からなる組織も認められない。これらのことから断層ガウジであると判断した。

● 4.09~4.25m : 破碎部  
 4.09~4.18m : 砂混じり礫状破碎部 (Hj)  
 上端28°で直線的に連続する。風化での砂状化と変質粘土化が進む(砂状化>粘土化)。径5~10mmの岩片からなるが、砂状化と粘土化のため岩片の外形が不明瞭なものが多い。明黄褐色を呈する。幅9cm。  
 4.18~4.23m : 礫質粘土状破碎部 (Hb)  
 上端42°で、直線的に連続する。径5~10mmのマンガン鉱染で灰黄褐色化した岩片と白色軟質粘土からなる。礫量30%前後。上記各岩片は径2~3mmに細粒化しているものが多い。また径2~4mm石英粒も分布する。明黄褐色を呈する。幅3.9cm。  
 4.23~4.25m : 粘土状破碎部 (Hc-1)  
 上端は35~45°で大きく波打ち、下端は45°で小さく波打って連続。径1~2mm石英粒を5%以下でわずかに含む。明黄褐色を呈し、下端の幅1mmはにぶい黄褐を呈する。幅5~15mm。

角礫状の岩片を多く含む      深度4.23~4.25mの粘土

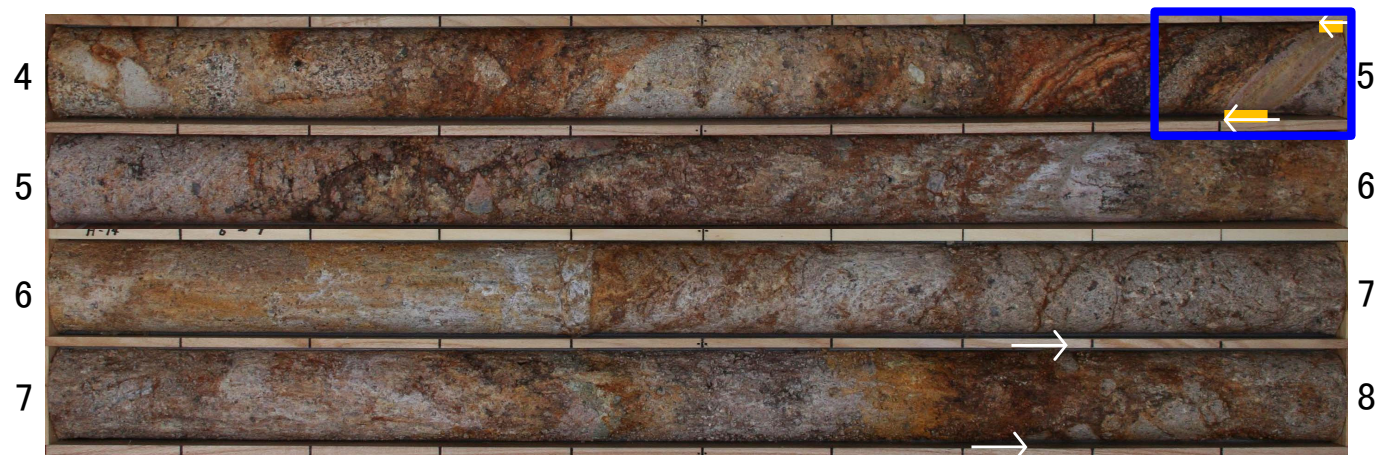
コア写真

- ・ 深度4.93~4.97mの「粘土状破碎部(Hc-1)」と記載の箇所については、軟質で、細粒部の連続性及び直線性が良く、原岩組織が認められる岩片を主体とし基質も細粒化した岩片からなる組織も認められない。これらのことから断層ガウジであると判断した。
- ・ 深度4.97~7.81mの「粘土混じり岩片状破碎部(Hj)」と記載の箇所については、やや硬質~やや軟質であるが、含まれる細粒部は局所的に分布し、連続性及び直線性に乏しく、原岩組織が認められる岩片を主体とし基質も細粒化した岩片からなる組織も認められる。これらのことから変質したカタクレーサイトであると判断した。

●4.93~7.81m: 破碎部(K断層)  
 4.93~4.97m: 粘土状破碎部(Hc-1)  
 上端55°, 下端55° で、両者とも直線的でシャープに連続。径1~2mmの石英粒を少量含む。色調は浅部側から、にぶい橙色~明黄褐色~にぶい橙色~明黄褐色とほぼ平行な縞状で厚さ5~10mmで繰り返し出現する。幅3.5cm。  
 4.97~7.81m: 粘土混じり岩片状破碎部(Hj)  
 上端55°, 下端50° で、上端は直線的でシャープに、下端は一部不明瞭で連続する。径5~40mmの一部粘土化、一部硬さEないしDの花崗斑岩岩片と岩片が粘土化ないし砂状化した基質からなる。5.74~5.84m, 6.17~6.42m, 7.10~7.34m, 7.50~7.69mはいずれも粘土化が著しい軟弱な粘土であるが、各粘土境界は漸移的でせん断面はもたない。全体の色調は風化の強弱に対応して、灰白色~明黄褐色~橙色~褐色など多様に変化する。

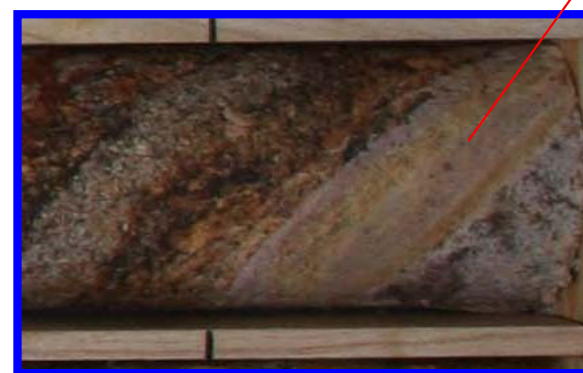
青枠部拡大

深度4.93~4.97mの連続性及び直線性が良い粘土

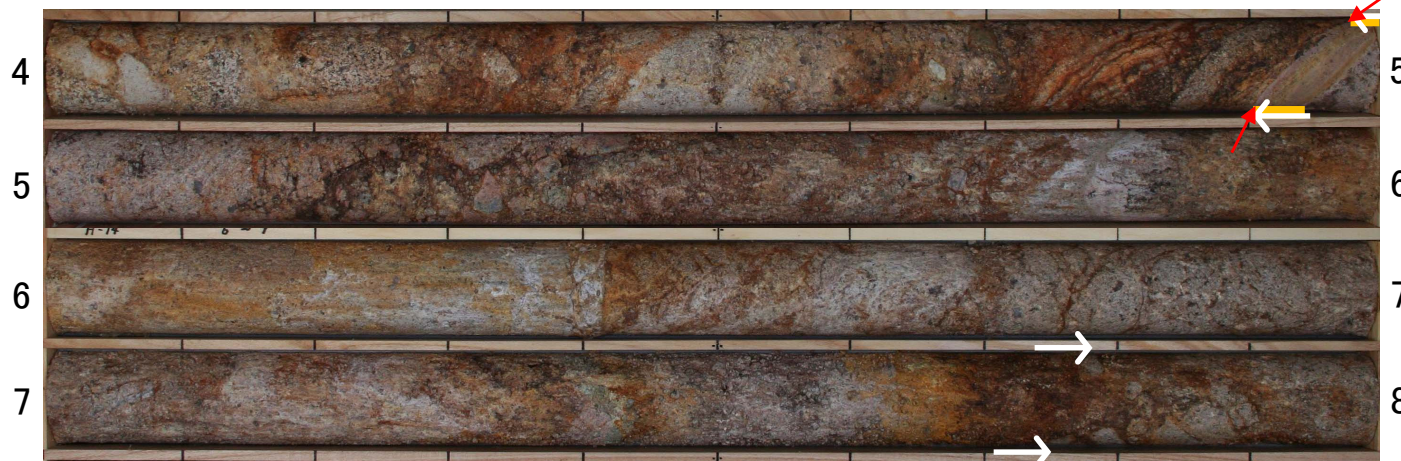
コア写真

・薄片は断層面 $\alpha$ 及び細粒化が進んだ範囲を含むように作製した。

※断層面 $\alpha$ は最新活動面

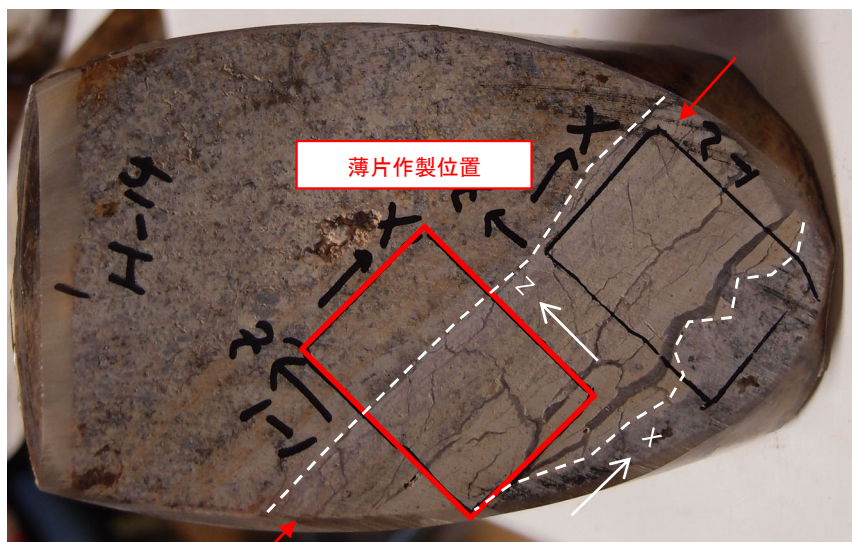
薄片作製位置写真

X:条線方向(下向きを正とする)  
Z:断層面の法線方向(上盤側を正とする)

----- 肉眼観察で相対的に細粒化が進んだ範囲※  
※:写真上は白色又は黒色で記載
