# 敦賀発電所2号炉 新規制基準適合性に係る現地調査資料 (K断層の活動性評価)

## 資料1 K断層の活動性評価について

令和5年12月14, 15日  
日本原子力発電株式会社

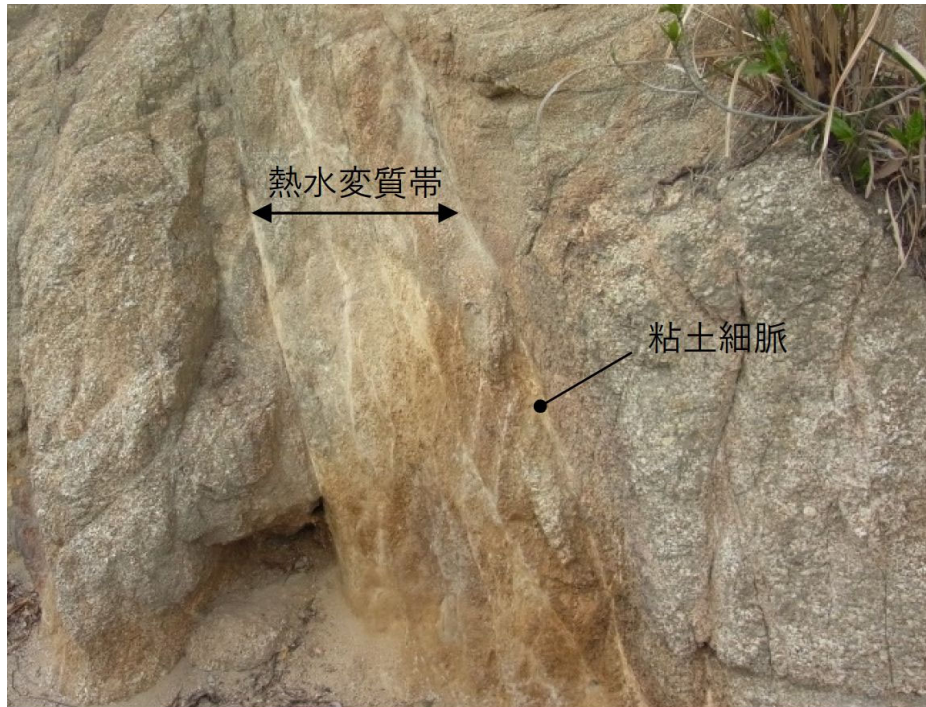
写真-1 花崗岩中の熱水変質脈 (広島県広島市)

- 日本応用地質学会中国四国支部(2019)は、花崗岩の熱水変質帯は地中深くでも軟質であり亀裂沿いが劣化しており、幅1cm程度の粘土細脈が網目状に発達している場合があり、花崗岩の岩体形成時のものであるとしている。
- また、花崗岩中の断層破碎帯が熱水変質によって一部が粘土化したりするとしている。
